測定対象施設の概要

施設名(特別養護老人ホーム No.10)

測定結果記録シート

施設名(特別養護老人ホーム No.10) 測定室名 食堂コーナー 床面積 665.26 m²
 所在地 東京都 測定日 平成12年 1月27日

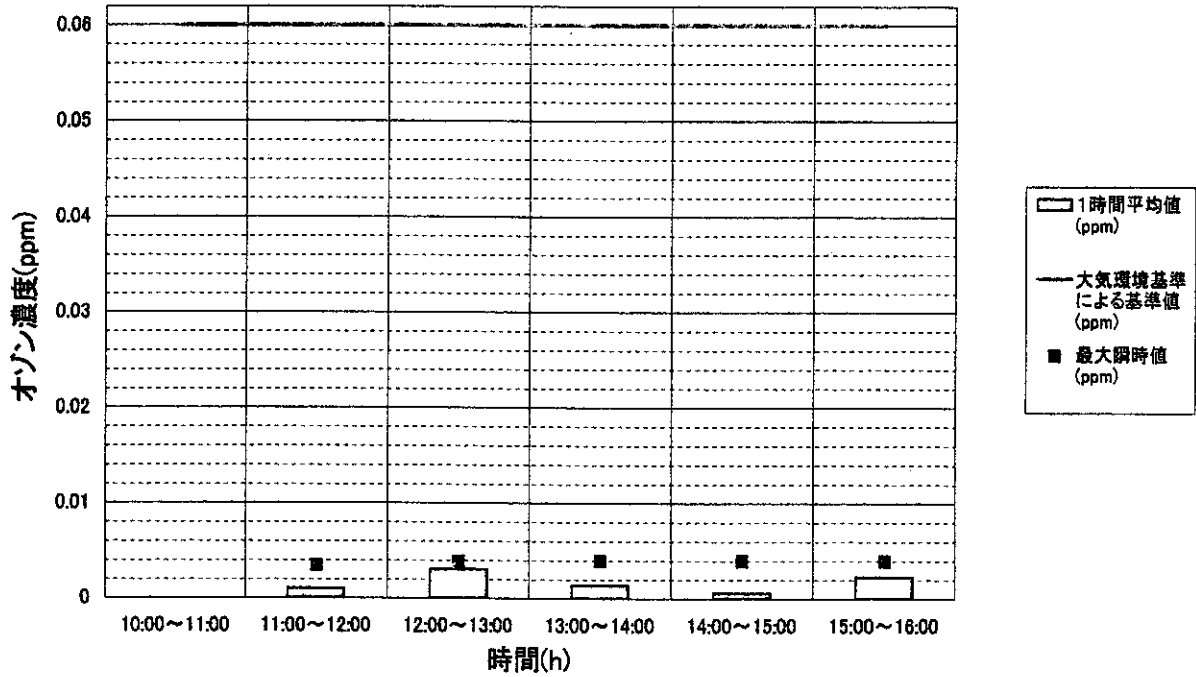
中央部

| ②オゾン(1時間平均値) | | 中央部(食堂コーナー) 0.002 (ppm) | | | | | |
| ④ 外 気 | オゾン | | | ⑦ 備 考 | ・オゾン発生装置はBタイプであった。 ・建物内に入ったときに臭気を感じたが、臭気の識別はできなかった。 ・設備換気は第1種機械換気であるが、排気側が有効に作動していないようであった。 | | |

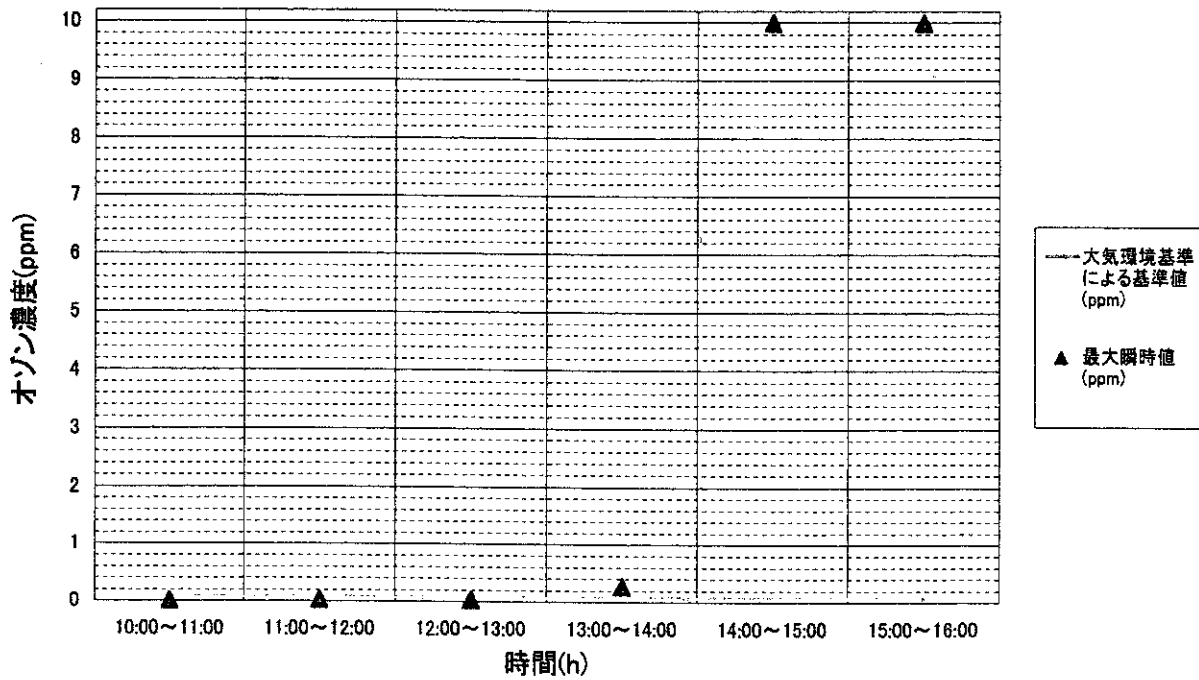
発生源

・毎日1時間に1回、4分~16分のときにオゾンを出している。

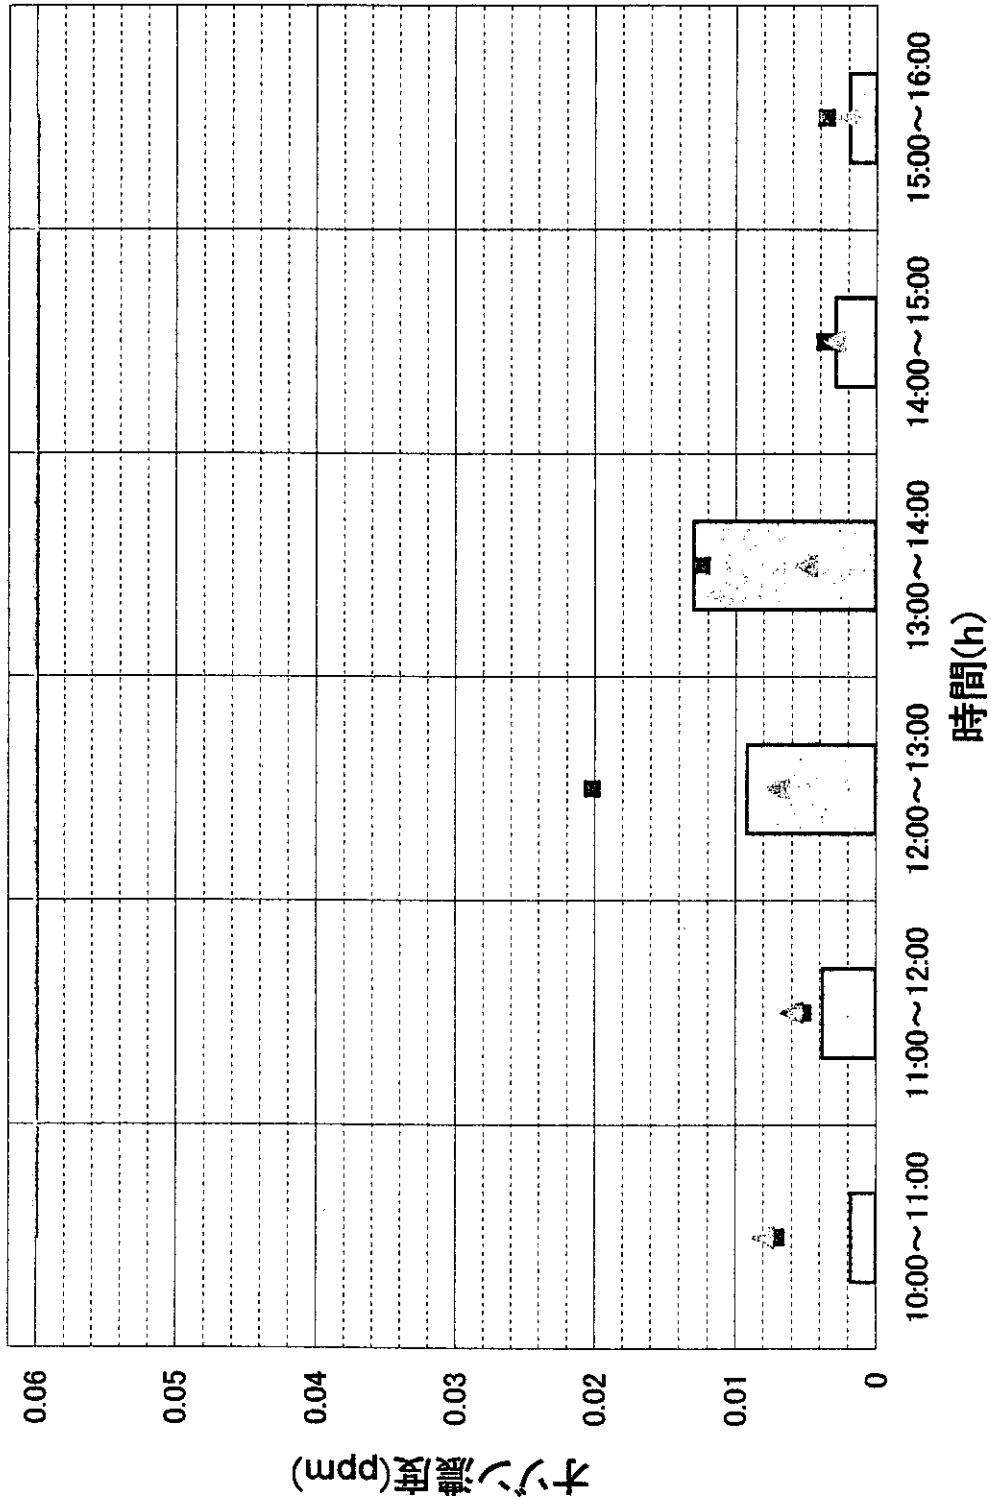
オゾン濃度

| ②オゾン(1時間平均値) | | 中央部(廊下) 0.005 (ppm) | | | | | |
| ④ 外 気 | オゾン | 0.003 | (ppm) | ⑦ 備考 | ・オゾン発生装置はCタイプであった。 ・1階のみに小型のオゾン発生装置が1台付けられ、数ヶ所にオゾンを放出していた。 オゾンを放出している時間帯は不明であったが、10時から0.005(ppm)程度の値を連続的に示していた。 | | |

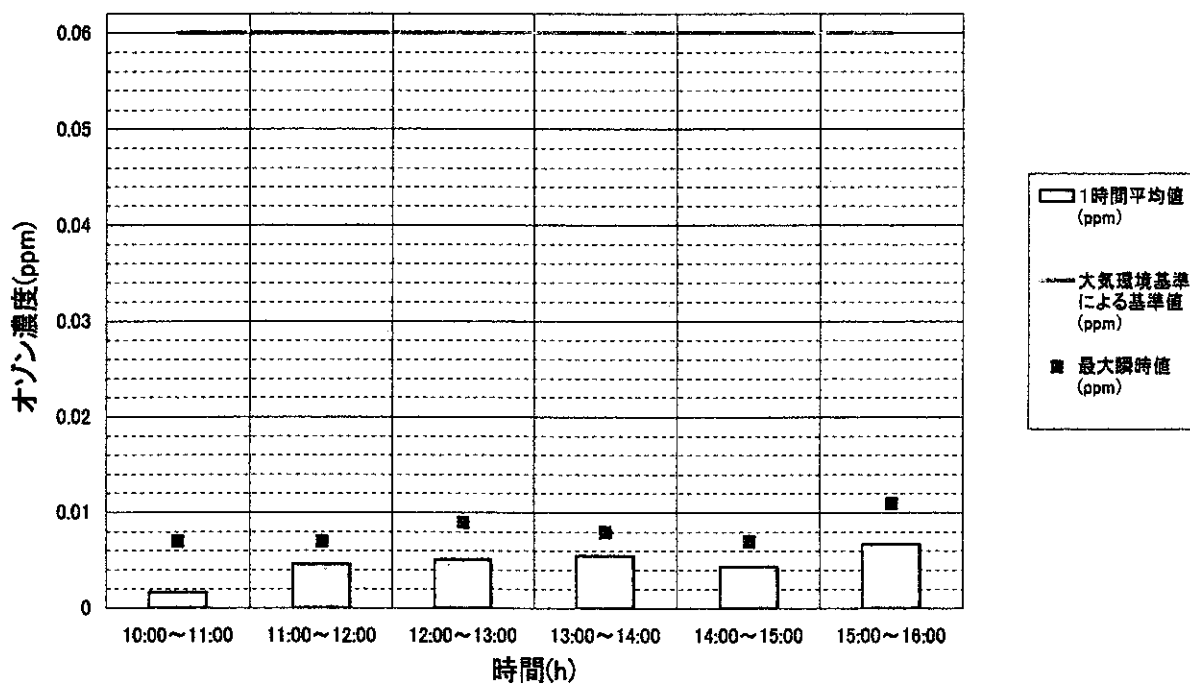
中央部

| ②オゾン(1時間平均値) | | 中央部(廊下) 0.005 (ppm) | | | |

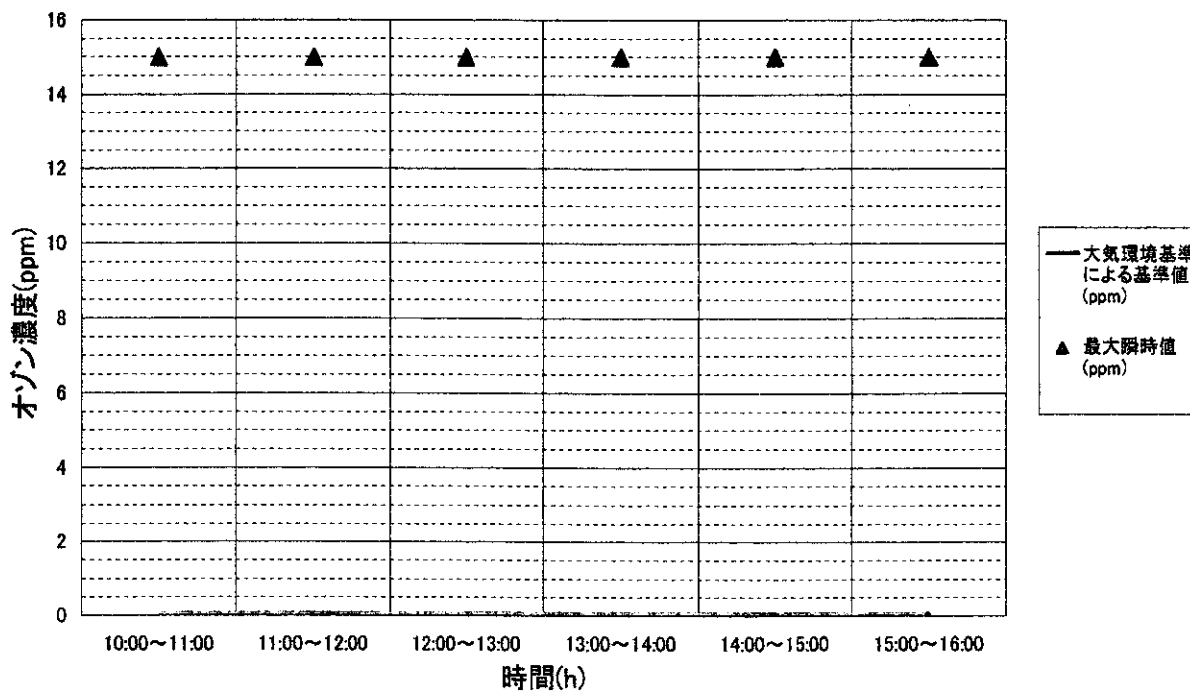
発生源

| ④ 外 気 | オ ゾ ン | (ppm) | ⑦ 備 考 | ・オゾン発生装置はBタイプであった。 ・吹き出し口近傍のオゾン濃度は10ppm以上を示したが、吹き出し口での吹き出し音を感じられなかった。 | |
