滋賀D社における分煙アセスメント

(2) 兵庫F社（担当：柳田孝典氏）

(3) 京都E社（担当：斉道氏）

(4) 福井B社（事業所側担当：木内隆治氏、北潟保健師）

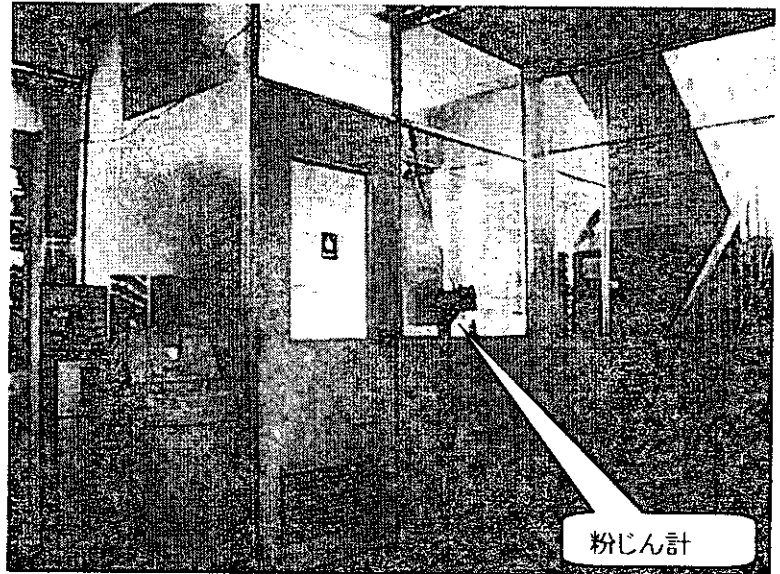
改善前はテーブル型空気清浄機を置いたのみでケムリシュランは☆☆であった（平成14年度報告書234頁）。平成13年秋にパネルで喫煙室を作成し、内部に換気扇（25cm）を設置した。喫煙室内部およびドアの外に粉じん計を設置して、内部の環境およびドア外への漏れ状況を判定した。

写真. 喫煙室外観とドア外に設置された粉じん計

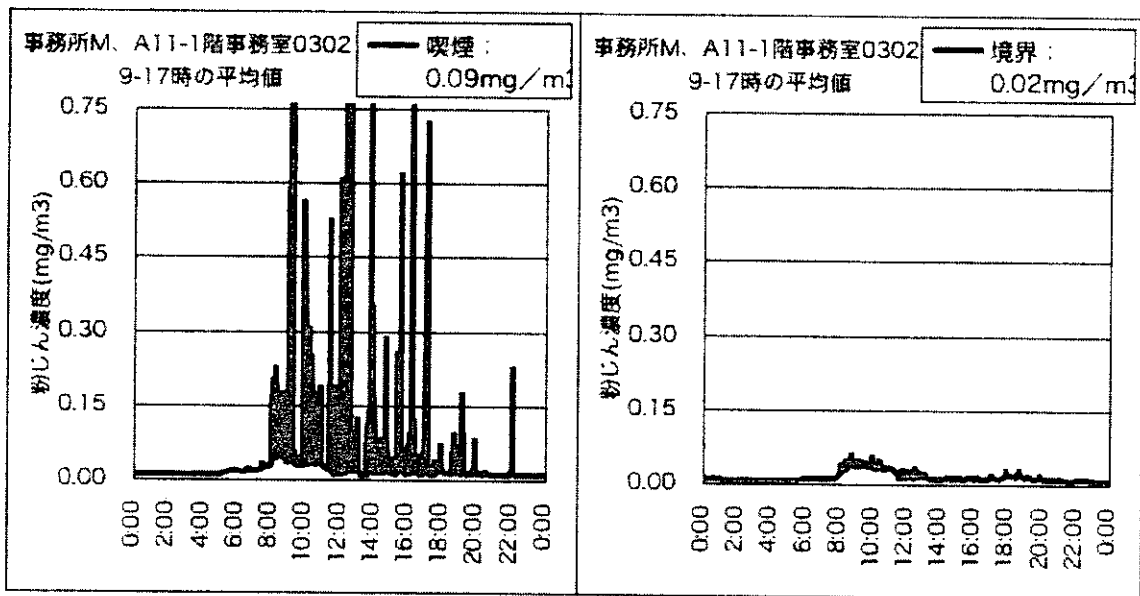
図. A11-1 F 喫煙室内（左）およびドア外（右）の粉じん濃度

ドア外で観察された粉じん濃度の上昇は、禁煙区域でも認められることから通常の事務室内での活動に由来するものであり、喫煙室からの煙の漏れは認めなかった（ケムリシュラン☆☆☆）。また、喫煙室内の粉じん濃度は0.09mg/m³であり、厚労省の評価基準を下回っていた。

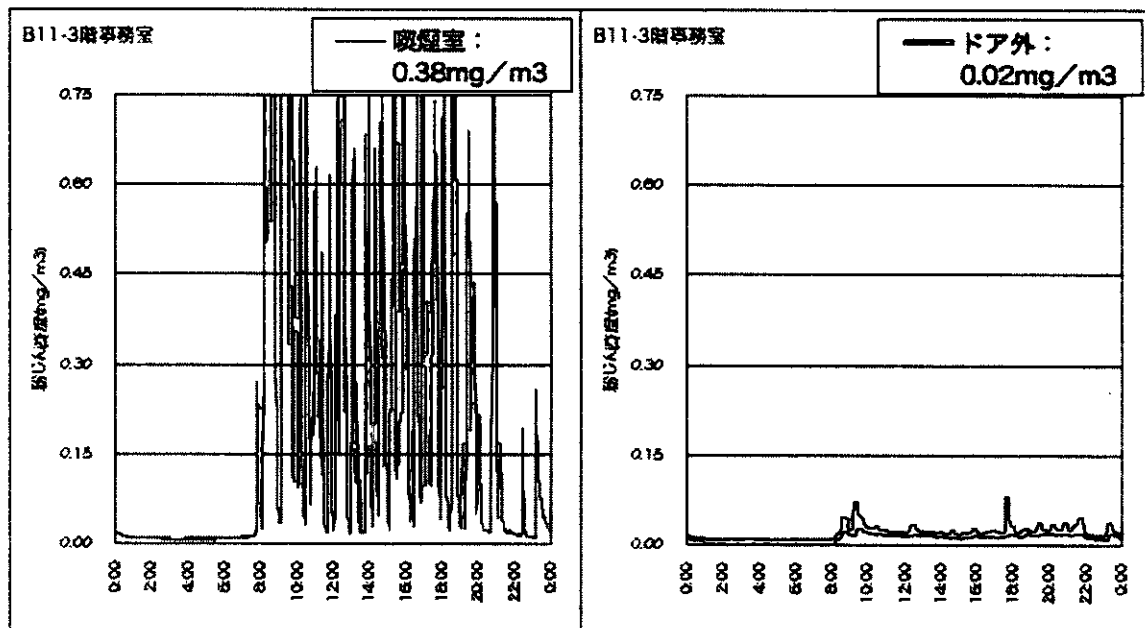
空気清浄機を撤去し、平成 13 年度に写真に示す喫煙室が作成された。天井埋込型排気装置の排気風量は小さいが、ドアを閉めて喫煙するためグラフ右に示すように禁煙区域への漏れは認められなかった（ケムリシュランは☆☆☆☆）。ただし、排気風量が不足しており、他の喫煙場所と同じように窓に排気装置を増設する改善が必要である。

図. 図. B11-3 F喫煙室内 (左) およびドア外 (右) の粉じん濃度

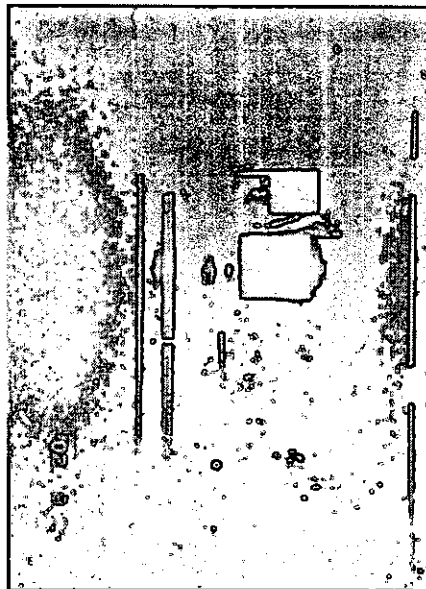
1) 本館 2 階喫煙コーナー

従来は場所だけ定めた喫煙コーナーであった。平成 13 年度に写真左のように換気扇を設置したが開口面が大きいいため禁煙区域への漏れが認められた（☆☆）。平成 14 年度には漏れ防止のスクリーンとパーティションの設置により煙の漏れは防止された（☆☆☆☆）。

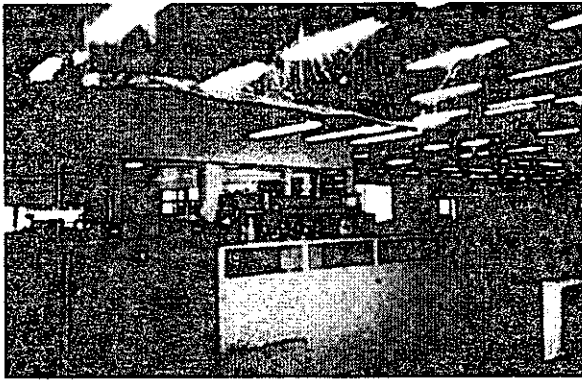
従来、喫煙場所の設定はされていなかった。工業用の天井排気装置の周囲にスクリーンを垂らし、パーティションで囲まれた喫煙コーナーを平成 14 年度に設置した。排気装置が強力であるため、禁煙区域への漏れはほとんど認められない（☆☆☆☆）。

喫煙コーナーの外観

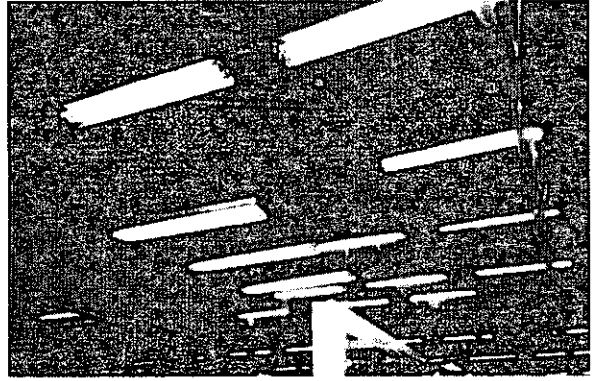
工業用の天井排気装置

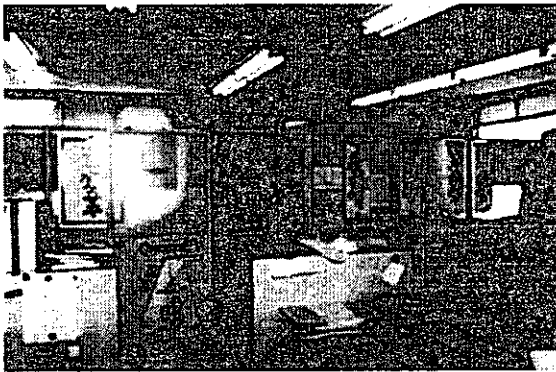
改善前

改善前は写真左のように換気扇のある場所をパーティションのみで仕切った不十分な喫煙コーナーであった(☆☆)。写真右で示すように喫煙コーナーを囲むように天井からスクリーンを垂らすことで煙の漏れは軽減された。しかし、換気扇の排気風量に対して開口面積が大きいために漏れが認められる(☆☆)。換気扇を増設するか、もう一方もパーティションで仕切ることを提案した。

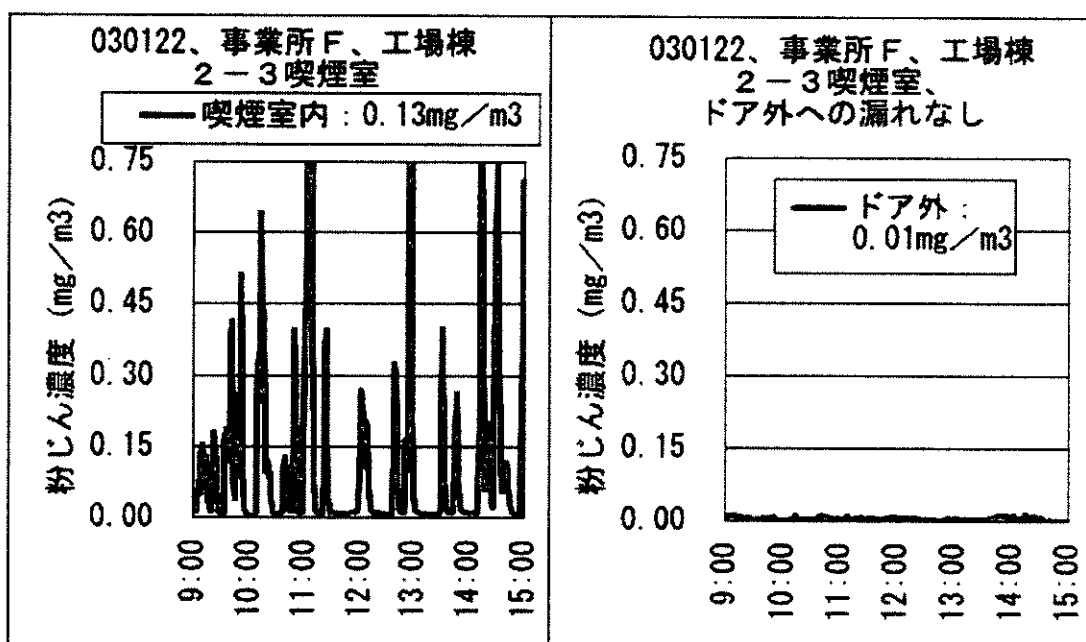
1) 工場棟2階、廊下2-3喫煙室

パネルで喫煙室が作成され、窓枠に換気扇（直径20センチ）が設置されていた。排気装置を用いているため、喫煙室からの漏れは認められなかった。また、喫煙室内の平均粉じん濃度も  $0.13\text{mg}/\text{m}^3$  と良好であった。

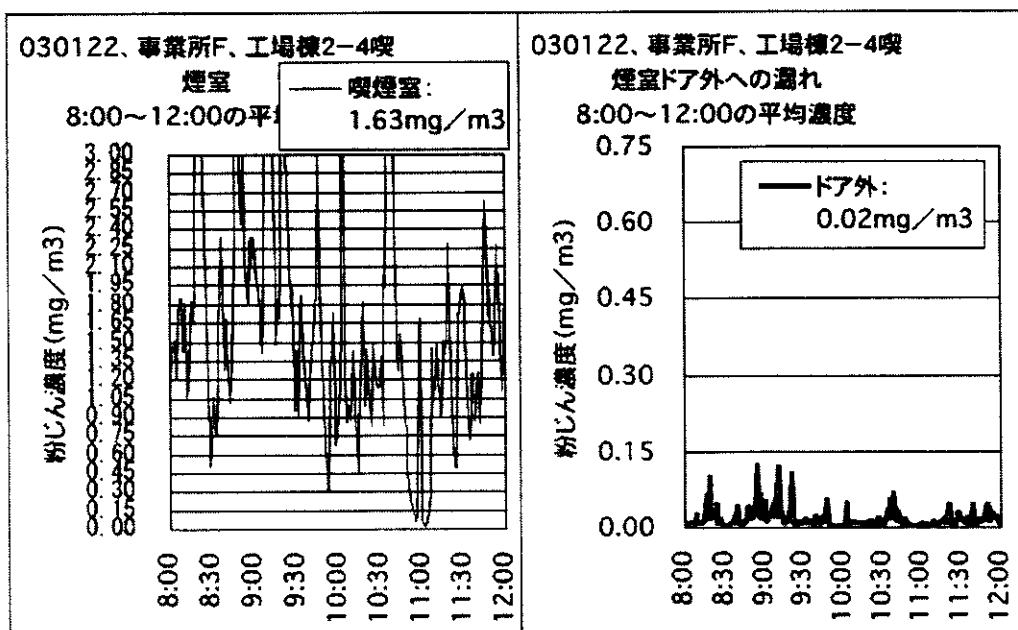
2) 工場棟2階、廊下2-4喫煙室

空気清浄機を用いているため、喫煙室内が陰圧とならず、ドア外への漏れが認められる。また、時間あたりの喫煙本数が多く、喫煙室内部の平均濃度は  $1.63\text{mg}/\text{m}^3$  であり、評価基準の 10 倍を超える劣悪な空気環境であった。安全衛生委員会において、今回の調査結果に基づき分煙改善の最優先場所として討議が開始され、平成 15 年度早々にも排气装置を新設する工事が行われる予定である。

(喫煙室内の粉じん濃度を示す軸の最高値は  $3.0\text{mg}/\text{m}^3$ )

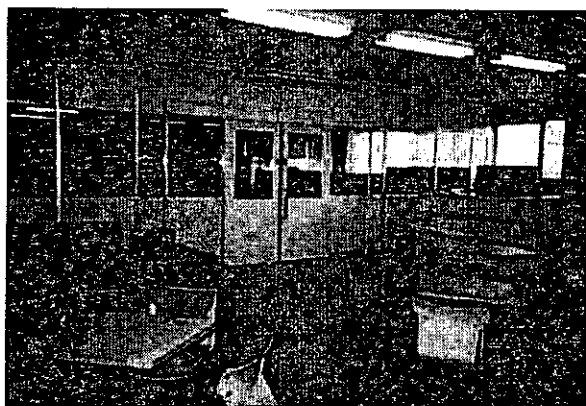
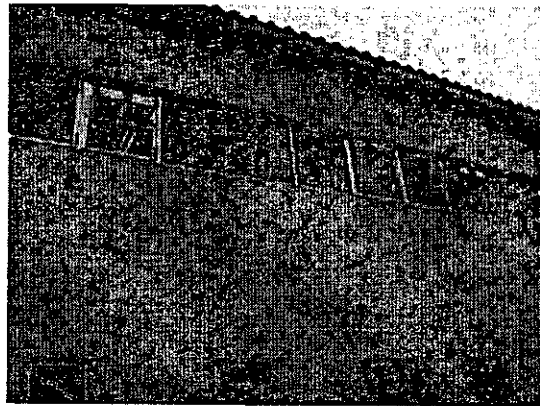
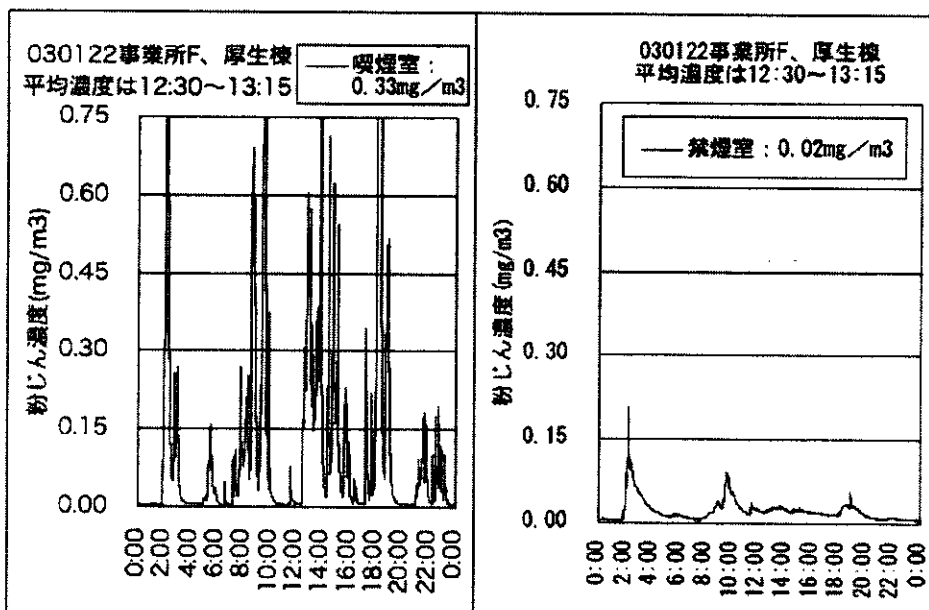
### 3) 厚生棟 2 F 休憩室

喫煙室と禁煙室（写真左）に分離し、喫煙側には換気扇（25センチ）を4台設置（写真右）する工事が平成14年度におこなわれた。

喫煙室と禁煙区域における粉じん濃度の測定をおこなったところ、禁煙区域で明らかに漏れが認められた。排気装置は正常に稼働しており、喫煙室と禁煙室の協会のドアからの漏れは認めなかったことから、エアコンを通じての漏れと思われる。現在、漏れの原因の調査中である。

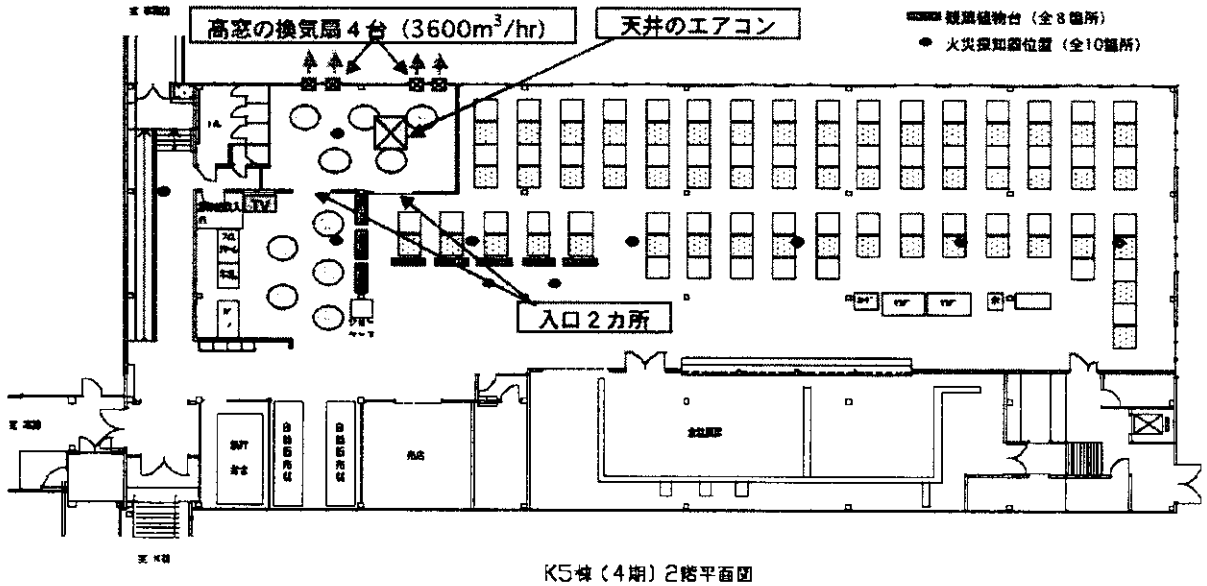
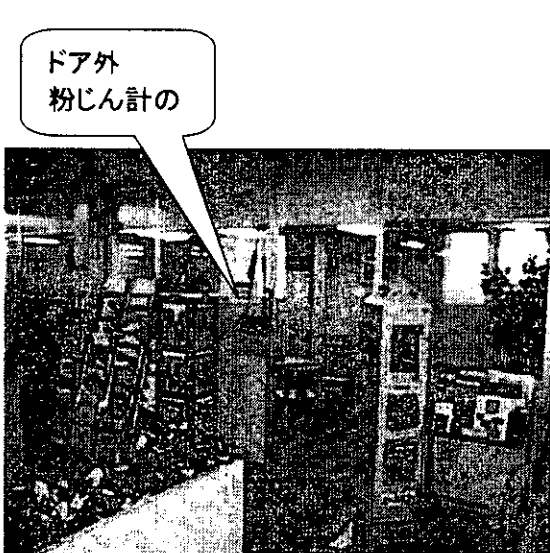
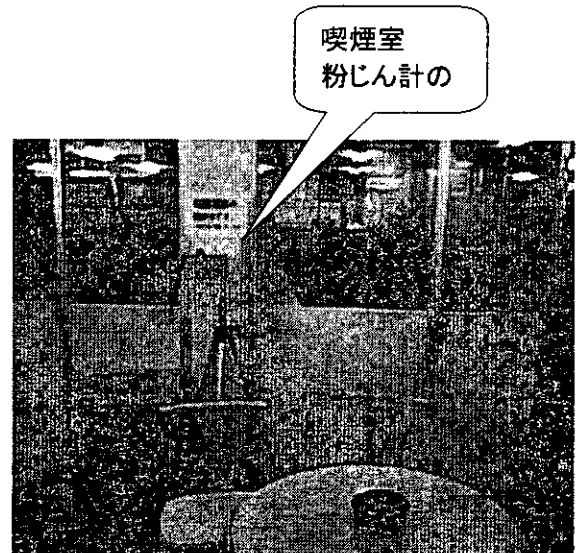
工場が移転予定であるため、平成14年度は食堂の分煙を徹底することとなった。喫煙コーナーをパネルで囲うことで喫煙室として隔離し、内部には換気扇を4台設置する工事をおこなった。

左：禁煙の食堂側から喫煙室外観を撮影（ドア外の粉じん計がみえる）

右：喫煙室内から禁煙の食堂を撮影（喫煙室内の粉じん計がみえる）

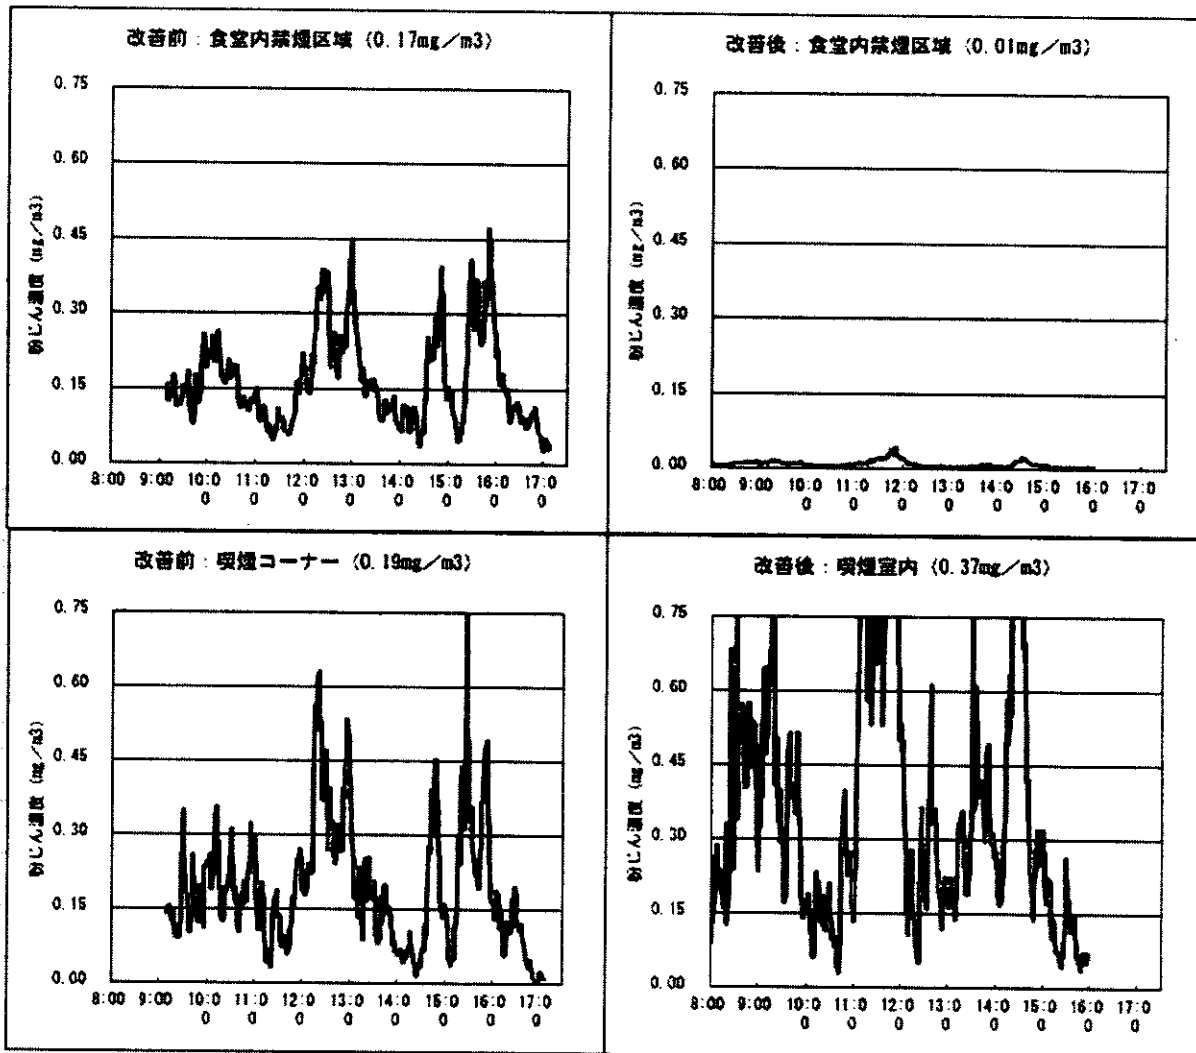
左に改善前の粉じん濃度を、右に改善後の粉じん濃度を示す。

喫煙コーナーを喫煙室として隔離して排気装置を設置したことにより、禁煙区域への漏れは防止され、食堂内の粉じん濃度は0.17→0.01mg/m<sup>3</sup>に改善した。一方、喫煙室内の粉じん濃度は周囲への拡散がなくなったことにより上昇した。そのため、この調査後、換気扇を4台から5台に増設する追加工事がおこなわれた。平成15年度に排気装置を増設後の再測定を実施する予定である。

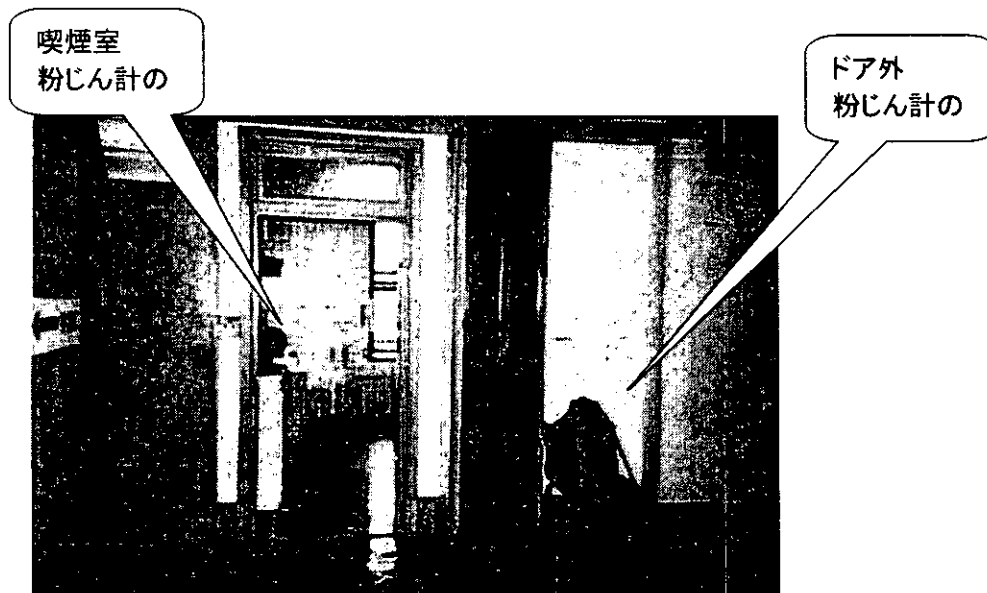
通常の給湯室を喫煙室として使用している状況はどのフロアも同じであり、5階の喫煙室内とドア外において粉じん濃度を測定した。

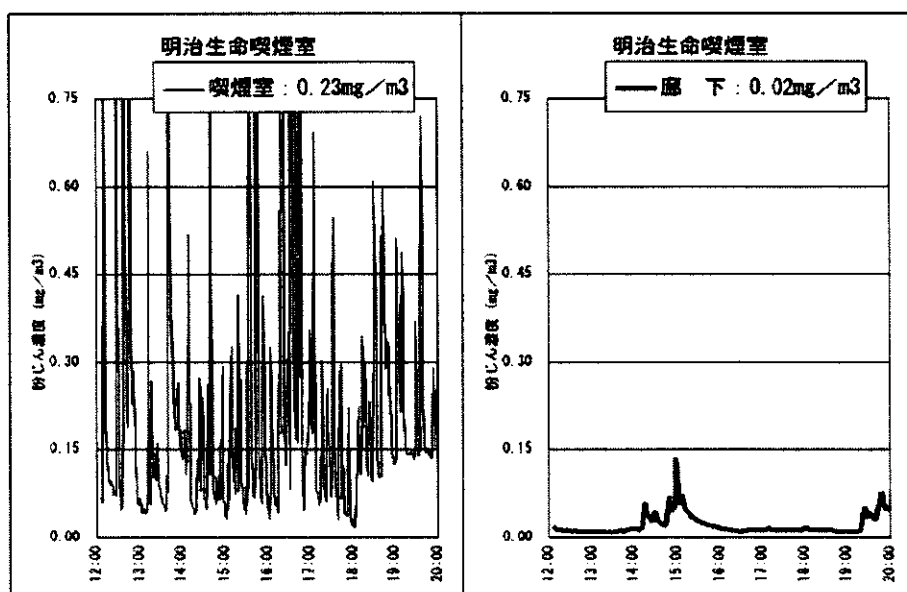
下のグラフに示すとおり、喫煙室（給湯室）内から廊下にタバコ煙が漏れており、また、喫煙室内部の平均粉じん濃度も  $0.23\text{mg}/\text{m}^3$  で評価基準を上回っていた。

本社の移転が決定していること、また、ビル全体が文化財であることから外観を損なう分煙工事ができないため、今後の対応については担当者と検討中である。
