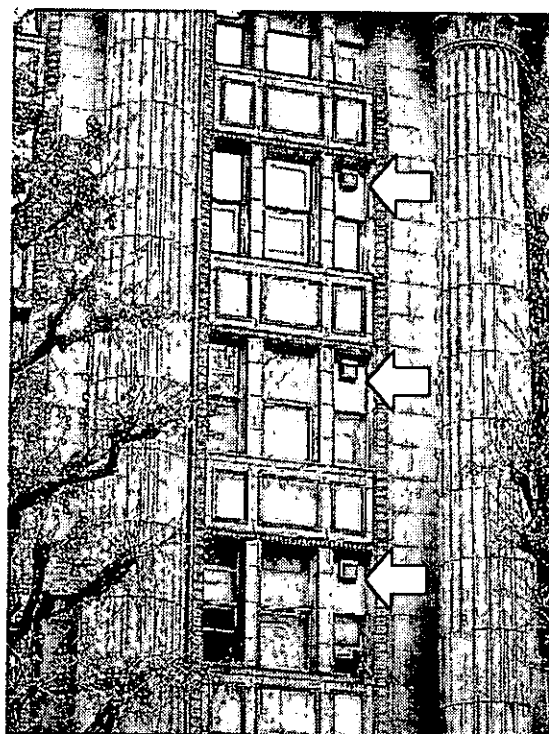
写真A2. 南側給湯室の窓枠に設置された換気扇

11月4日より、執務室、会議室、北側給湯室、食堂、喫茶、お客様スペースが全て終日全面禁煙となった。平成14年10月より施行された路上喫煙禁止条例が施行された千代田区であり屋外での喫煙ができないため、3～8階の南側給湯室の窓枠に換気扇（羽根径25cm）を1台設置して（写真A1）、喫煙室として用いることとなった。写真A2で示すように、扉を閉めた状態で喫煙をしており、どのフロアも廊下への漏れは全く認められないことをスモークテスター（煙を発生させることで空気の流れを視認する器具）により確認した。扉の下で測定された風速は3.3m/秒であり、隙間の面積から排気風量は930m³/時であることが推測された。

3～8階の喫煙室（南側給湯室）に設置された換気扇を矢印で示す。

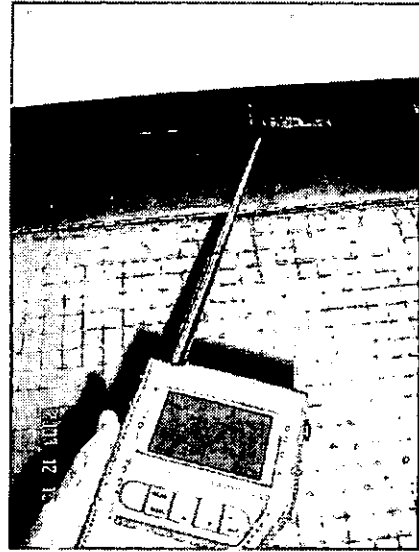
写真A 4. ドア下の隙間（幅 9cm）

風速 3.3-3.7m/秒

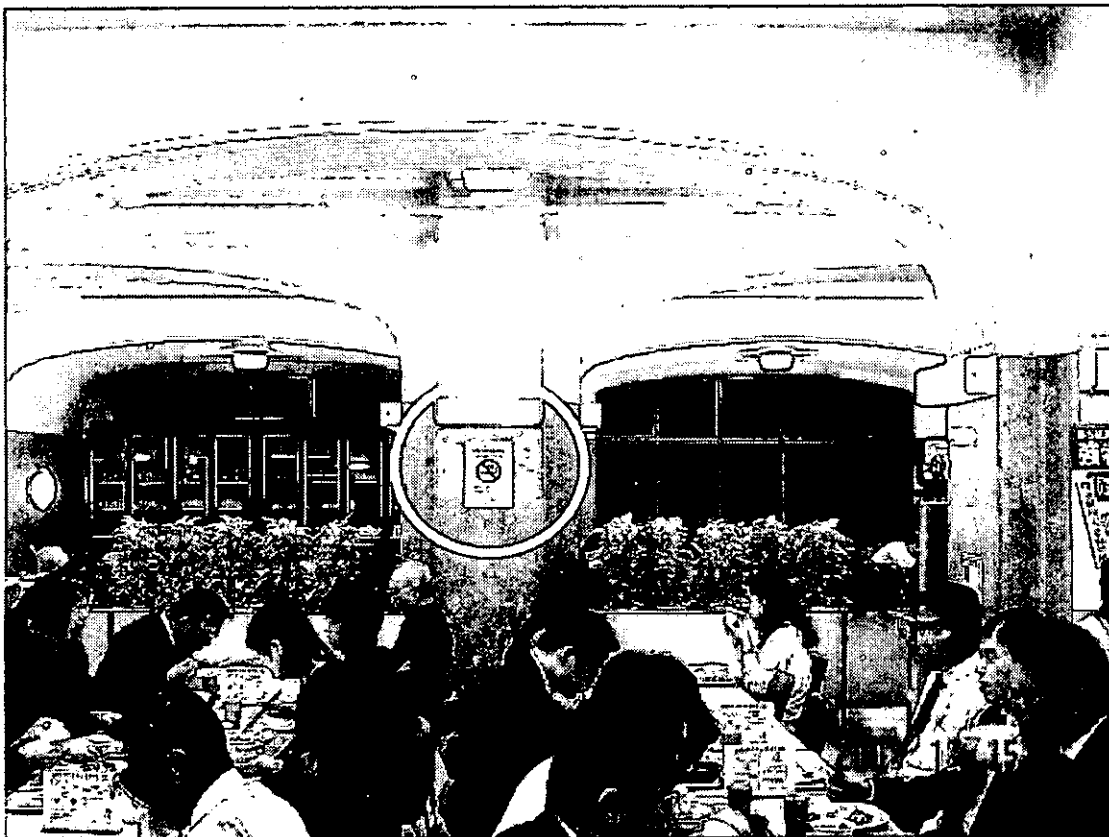
写真A 5. 全席禁煙化された食堂

中央の柱に禁煙マークが掲示されている。この柱より奥の喫茶部分では喫煙がおこなわれていたが、喫茶部分も含めて全席が禁煙化された。

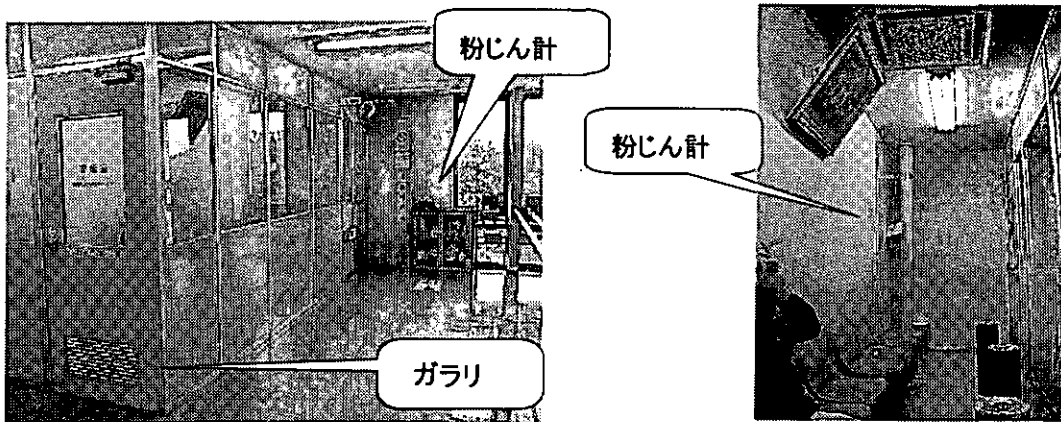
喫煙室内の対策としては、換気扇を設置、もしくは、写真B1のように換気扇と空気清浄機の両方が設置されていた。いずれの喫煙室もガラリ(空気取り入れ口)のある扉を閉めて喫煙をおこなっていたが、排気風量が不足しているために喫煙者が退出するたびに煙が漏れていることが認められた(平成14年度報告書)。喫煙室からの漏れを防止するために、排気装置を強化することを提案してきたが、実施はされなかった。平成13年10月、食堂の喫茶部分が禁煙となり、全席禁煙となった。

写真B1. 福井B社の喫煙室全景(左)、ドアにはガラリ、内部の天井部分に空気清浄機

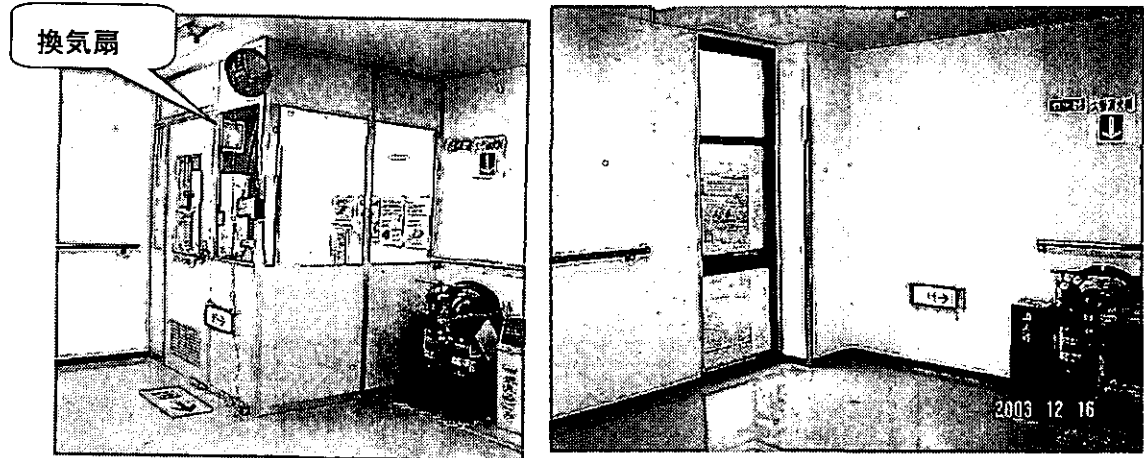
写真 B 2 で示すように、工場棟内の 8 カ所の喫煙室が全て撤去され、作業時間中の喫煙は禁止となった。

写真 B 2 工場棟の喫煙室 撤去前（左）、撤去後（右）

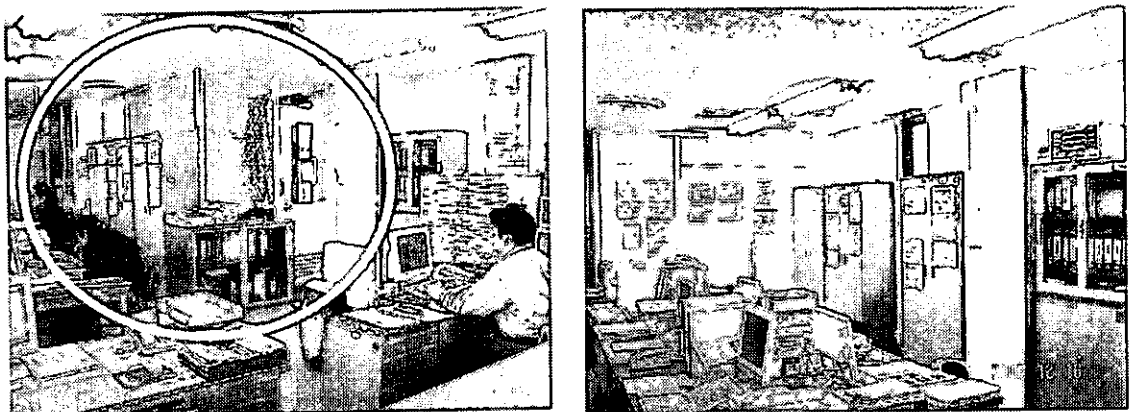
写真 B 3 で示すように、本事務所の喫煙室が撤去され、事務作業員も勤務時間中の喫煙は禁止となった。

写真 B 3 本事務所の喫煙室 撤去前（左）、撤去後（右）

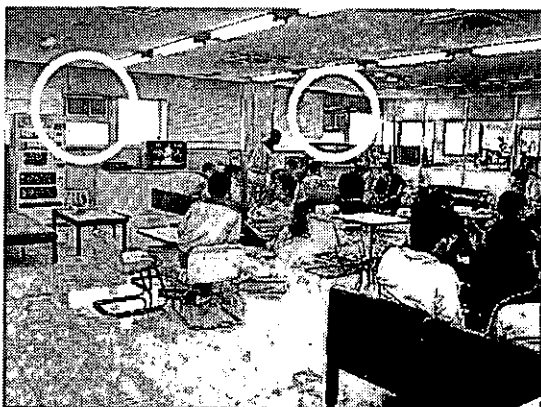
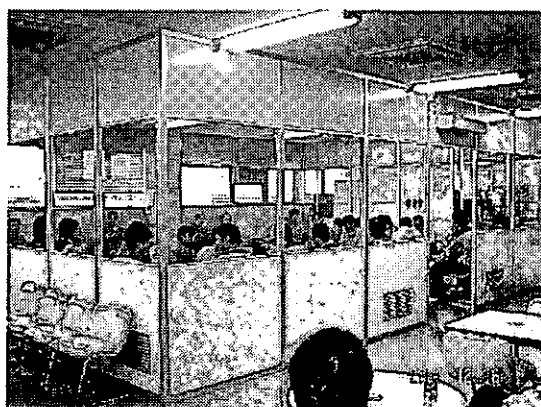
平成 12 年に休憩室をパネルで喫煙室と禁煙室とに分離し、既存の天井埋込型排気装置 2 台に加え、窓に羽根径 25cm の換気扇を 4 台設置した（写真 B 4 左）。

の休憩時間に喫煙が集中することとなった。喫煙室を縮小して、内部には天井埋込型排気装置をさらに2台増設した（写真B4右）。

写真B4 厚生棟喫煙室 左：手前が喫煙室（窓の換気扇新設）、奥は禁煙休憩室
右：縮小された喫煙室（天井埋込型排気装置を2台増設）

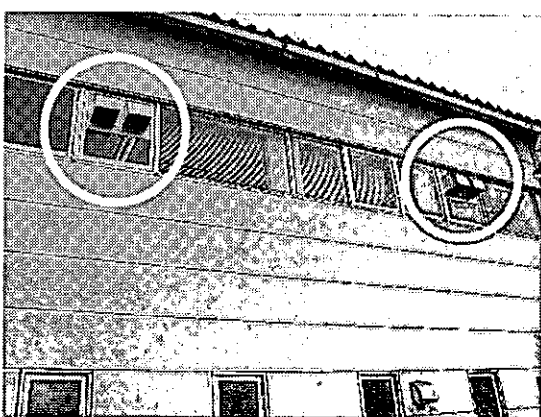
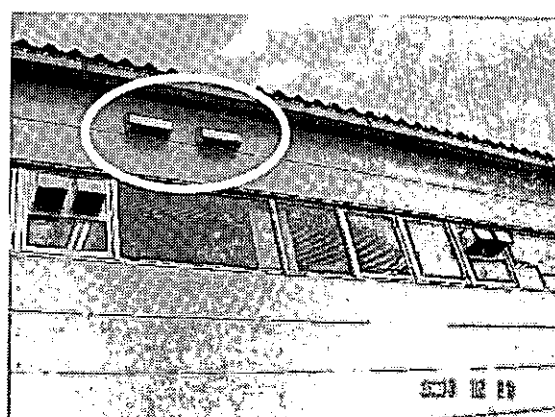
写真B5 左：窓に新設された換気扇（平成12年）、右：増設された排気装置（平成15年）

喫煙室出入口における風速は、0.5m/秒が確保されており、喫煙室外へタバコ煙が漏れていないことがスモークテスターにより確認された。

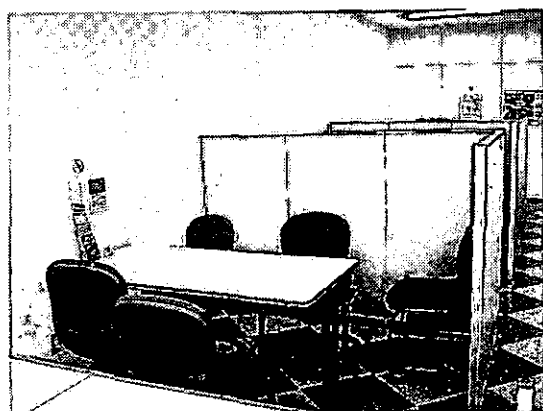
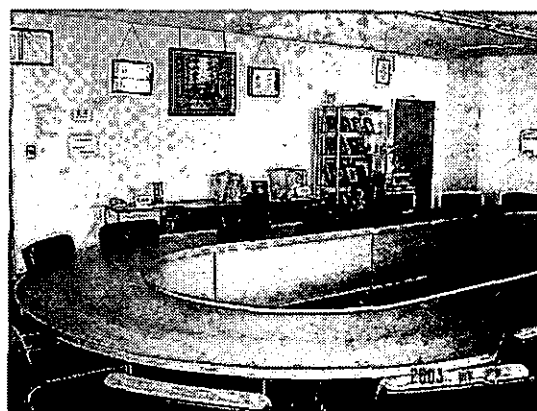
写真D 1 平成 15 年度に禁煙化された応接スペース（ボード入口）、会議室（化成品）

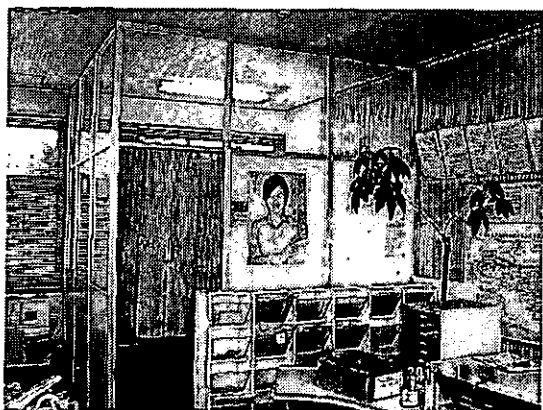
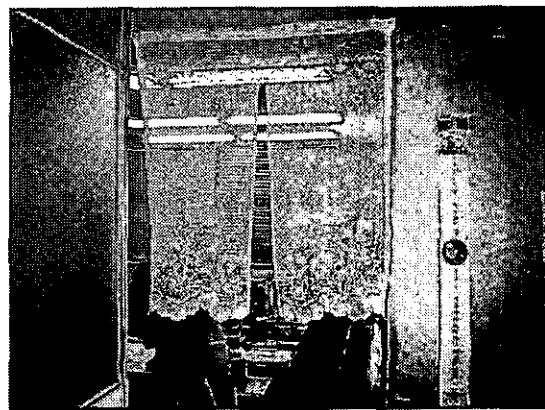
写真D 2 喫煙コーナー出入口に「のれん」を設置して漏れを防止

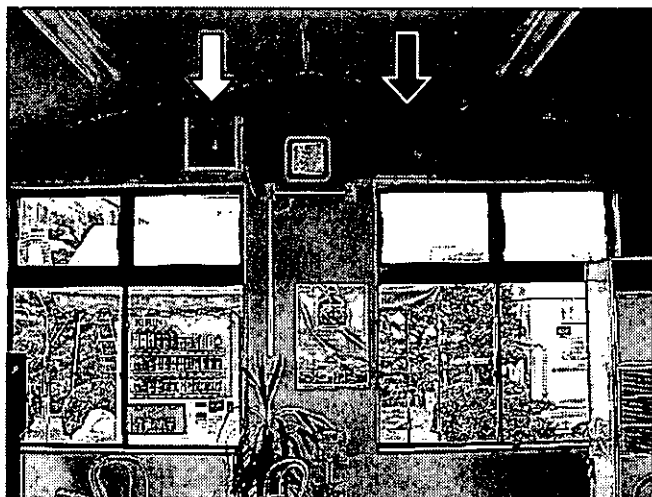
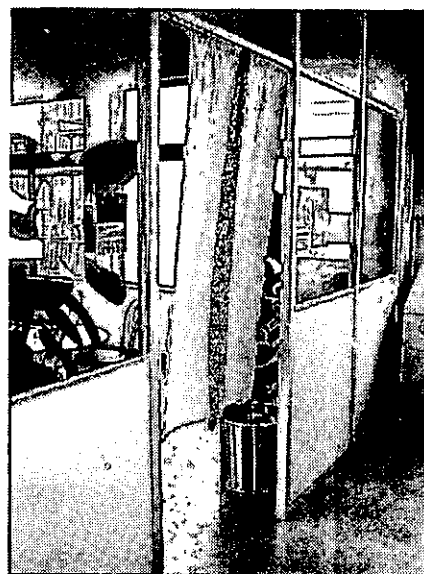
平成 15 年 5 月、食堂の受動喫煙対策として、喫煙室が設置された。

写真D 3 喫煙コーナーをパネルで分離して喫煙室に改善、
内部には換気扇 2 台（白矢印は新設、黒矢印は既設）、出入口にのれん
スモークテスターにより一定の空気の流れが発生しており、漏れはないことが確認された。
喫煙場所と禁煙席の境界部分（改善前は喫煙コーナーの外側、改善後は喫煙室の出入口の外）
で測定された粉じん濃度を図Dに示す。粉じん濃度の測定結果からも、漏れは認められな
かった。

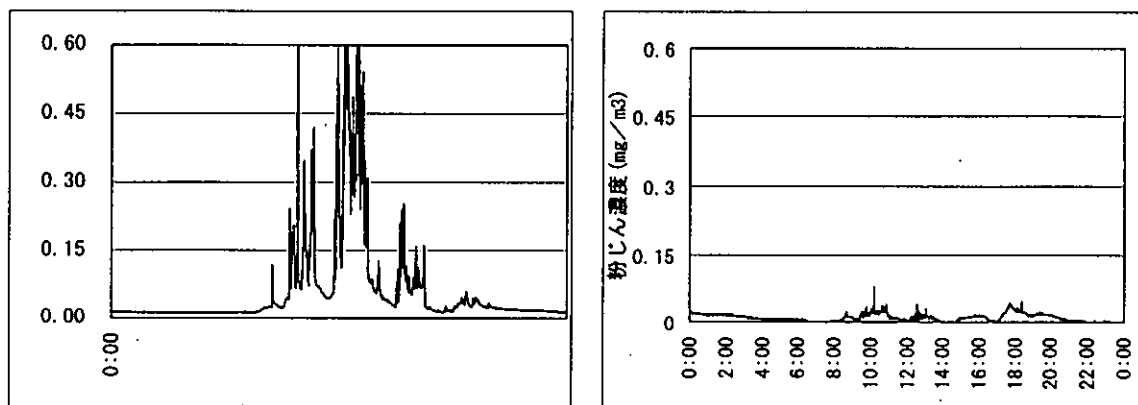
図D 左：改善前、喫煙コーナーと食堂の境界部分の粉じん濃度
右：改善後、喫煙室出入口の外の粉じん濃度

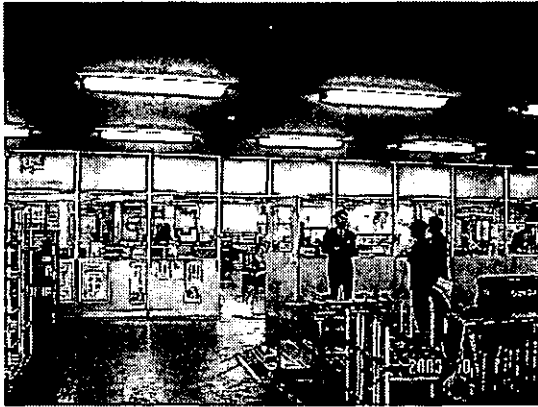
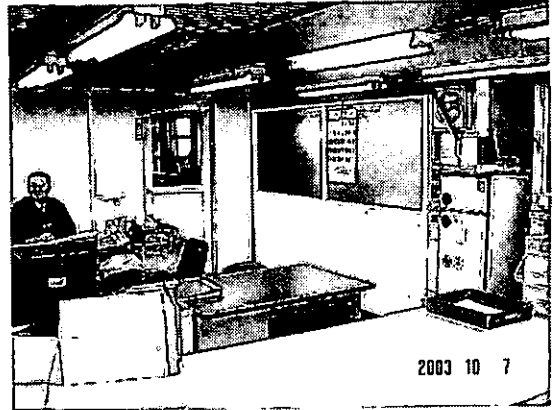
写真E 1 禁煙化された事務室 左：F 2 棟 2 階、 右：物流課

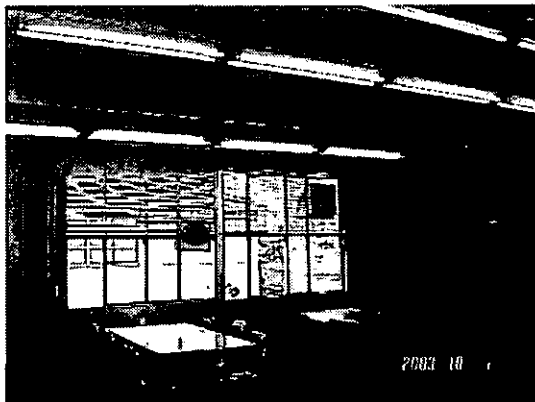
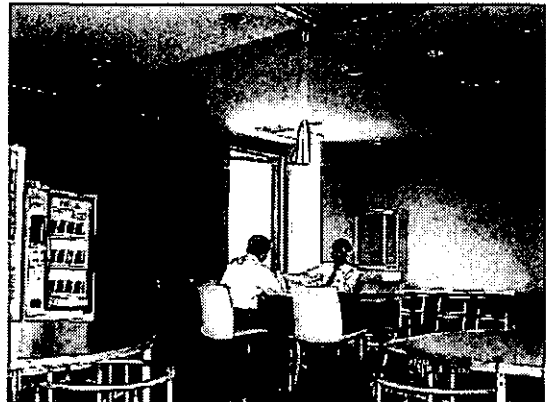
写真E 2 左：喫煙コーナーが廃止され禁煙化（検査棟 2 階東南）

右：本館 5 階展望室、煙の漏れる不十分な喫煙コーナーであったが、同フロアの別の場所に煙の漏れない喫煙コーナーを設置して、この場所は禁煙化された

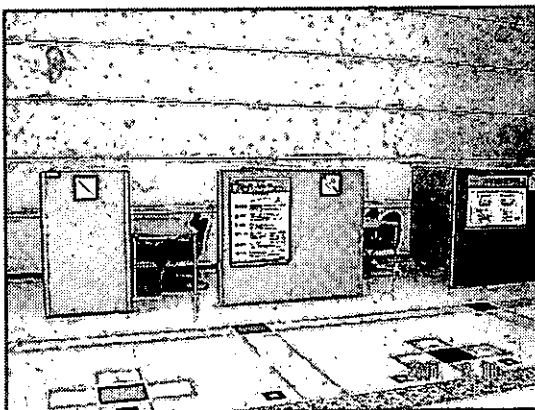
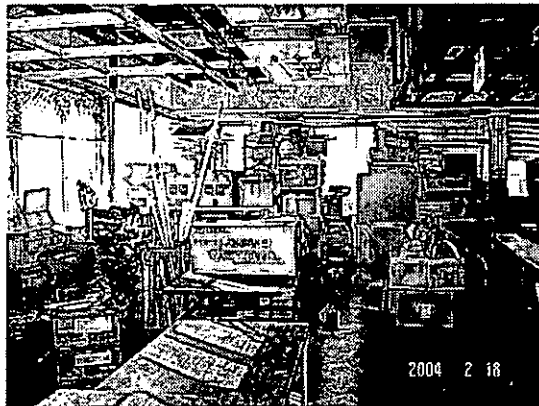
写真F 1 禁煙化された応接スペース (左) および検討室 (右)

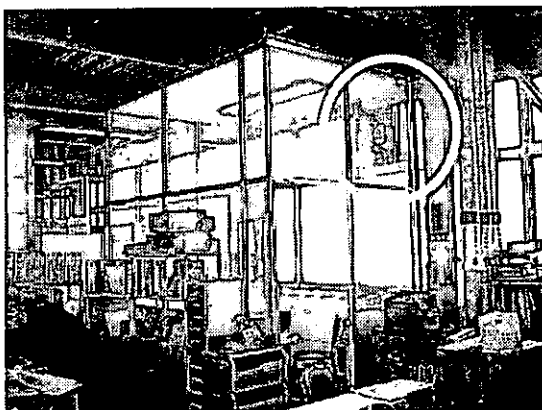
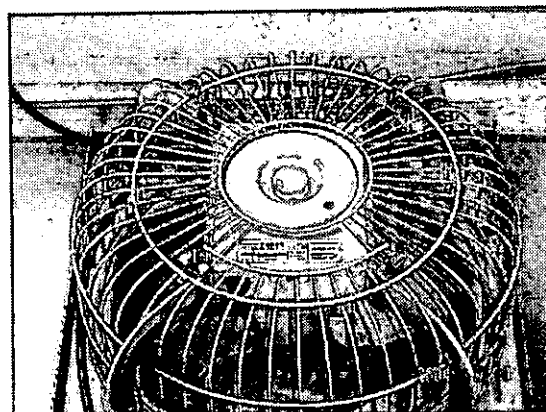
写真F 2 漏れ防止の為に工業用有圧換気扇 (羽根径 35cm) に強化された喫煙室

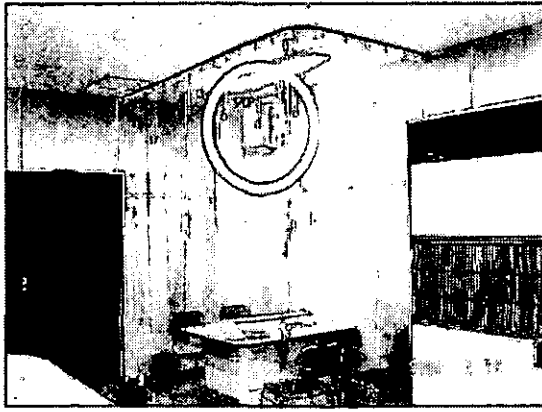
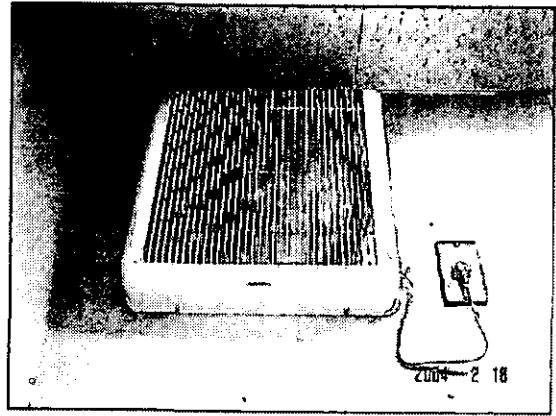
写真F 3 工場の改装後、新たに設けられた喫煙コーナー、有圧換気扇（羽根径 25cm）が設置されており、煙の漏れはない（空気清浄機は稼働させていない）

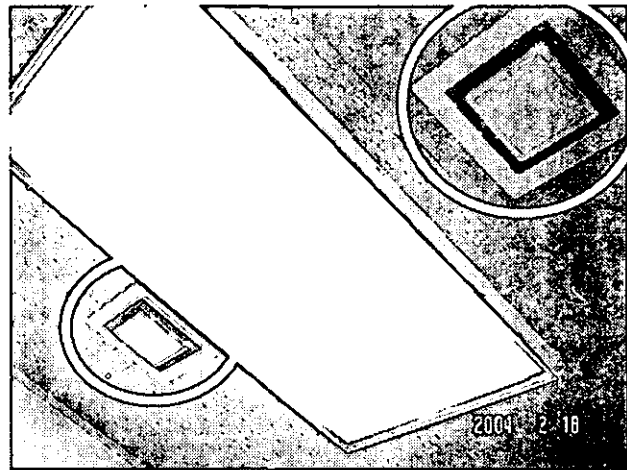
写真F 4 休憩室に設置された喫煙コーナー、内部には天井埋込型排気装置が2台
