5章 ろ過循環系の過酸化水素洗淨調査

循環式浴槽設備を構成する循環配管、水位検知用連通管などへの生物膜の付着状態を調査する。配管内面での生物膜の生成・増殖を抑制する方法の検討や剥離量の調査を目的とする。

施設EはRC造3階建て延床面積は1980.15㎡、循環式浴槽5を有する日帰り温泉入浴施設で、ろ過装置は各浴槽に砂式ろ過器が設置されている。施設Eでは、厚生労働省告示第264号「感染症の予防の総合的な推進を図るための基本的な指針」および同省が発した技術上の詳細な指針に基づいて、ヘアーキャッチャの清掃を毎日励行し、常時0.4～0.6mg/Lの遊離残留塩素濃度を保持しており、その記録も保管されている。

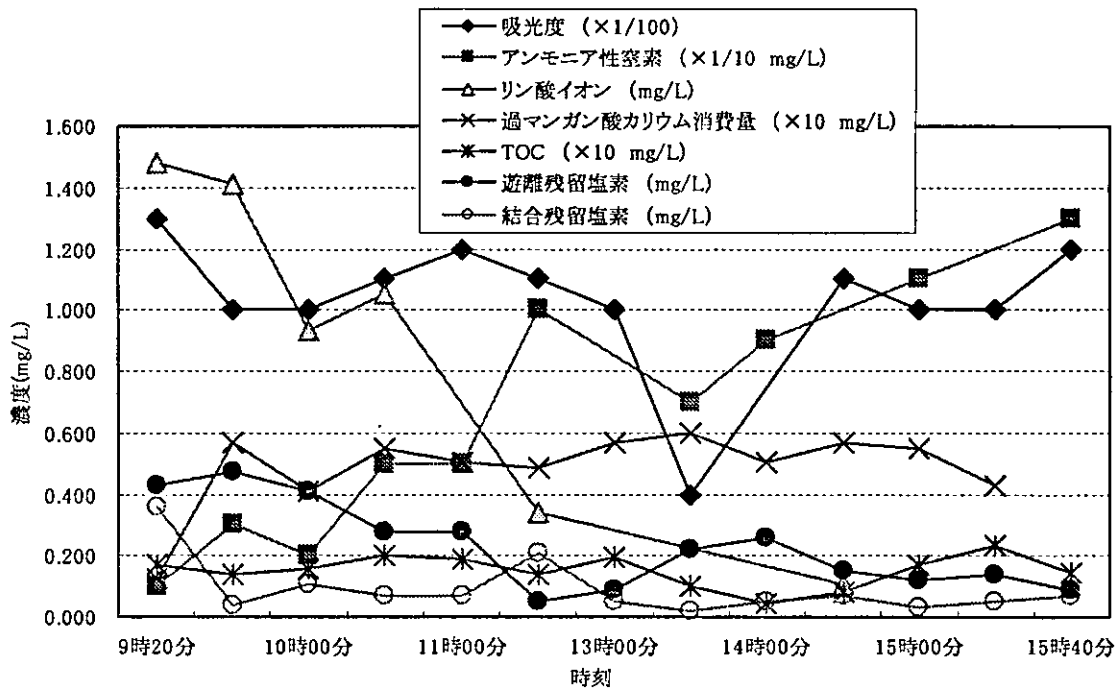
図 4.2.4 施設 D の水質の変移

施設Dは9時30分からの約2時間の間に、0.03mg/Lから0.10mg/Lに上昇した。補給水が多いこともあり、13時30分には一旦0.07mg/Lに下降したが、再び上昇し約2時間後の15時40分には0.13となった。9時20分で0.01mg/Lであったのが、10分後の9時30分には0.03mg/Lに上昇した。入浴剤、気泡板の空気配管に溜まっていた死に水やろ過循環系統の影響が考えられるが、正確な原因は不明である。

を上回る値であった。施設 D では、午前と午後の入浴前の採水時にレジオネラ属菌 10CFU/100mL が検出された（「公衆浴場における水質基準等に関する指針」では、『レジオネラ属菌は、100mL 中に検出されないこと（10CFU/100mL 未満）』）。施設 D は計測当日の朝に新しい浴槽水に換水した。レジオネラ属菌が分離された理由として、給湯系統に問題があるとか、気泡板（パイブラマット）に生物膜が生成され、レジオネラ属菌の温床になっているなどの要因が推測されるが、正確な原因は不明である。
