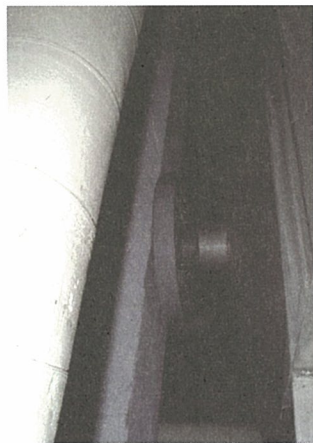
1-1改善前 上部の点検等のスペースがない

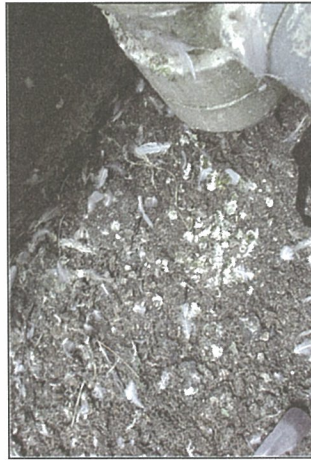
1-6改善前 周囲が鳥等の糞等で不衛生

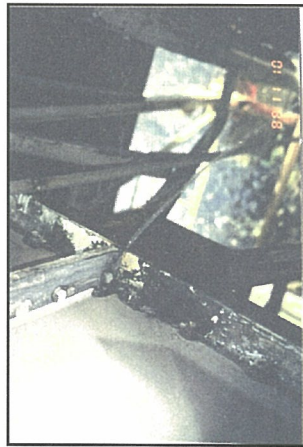
2-1改善前 水槽からの漏水

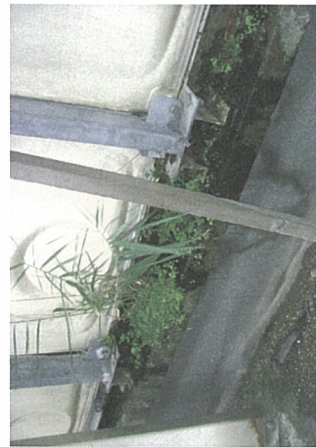
2-2改善前 水槽からの漏水

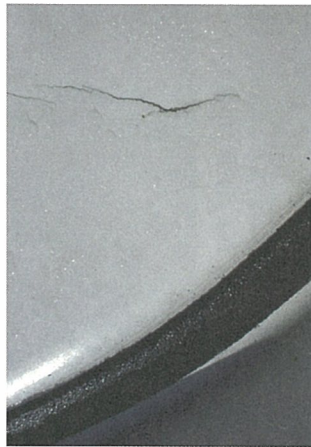
2-5改善前 本体の亀裂

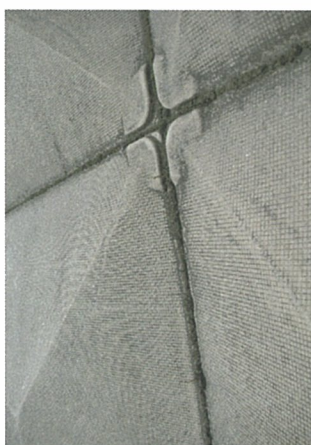
2-7改善前 接合部の隙間(接合部に雑草)

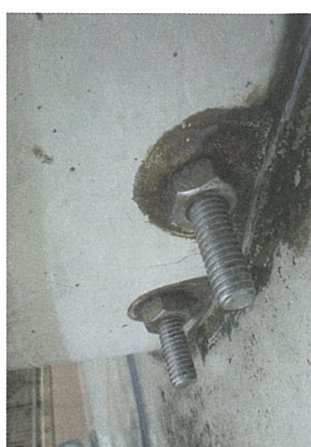
2-9改善前 ボルト取り付け部の隙間

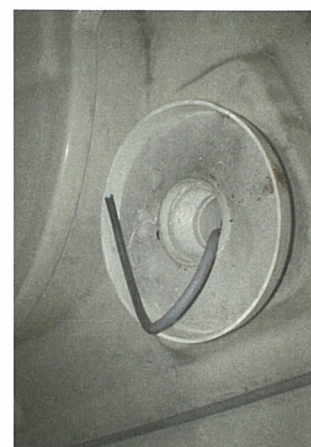
2-12改善前 水位電極(未使用)がなく開放状態

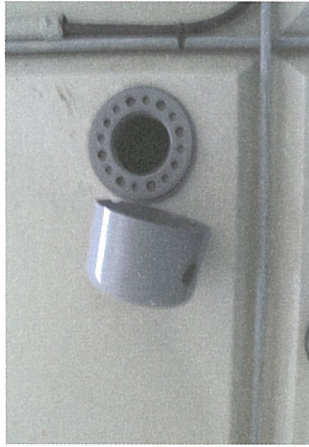
2-14改善前 水位電極(未使用)がなく開放状態

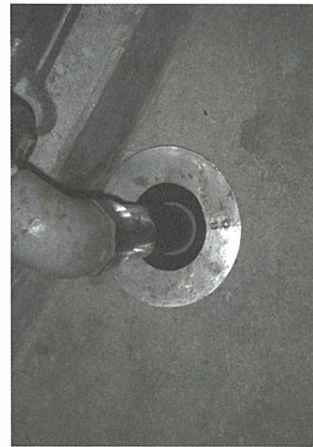
2-18改善前 揚水管挿入部が開放

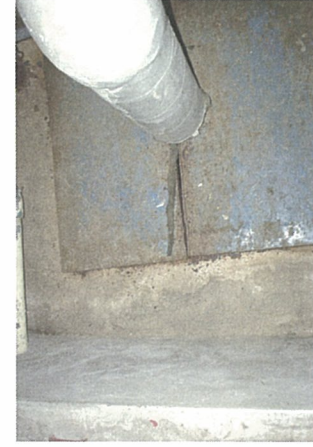
2-19改善前 揚水管挿入部の隙間

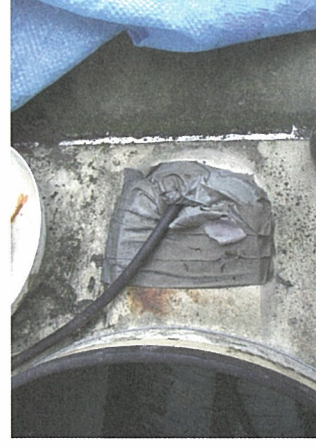
2-21改善前 コード等の挿入部の隙間

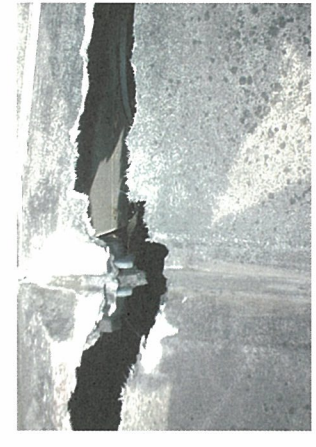
2-23改善前 本体破損

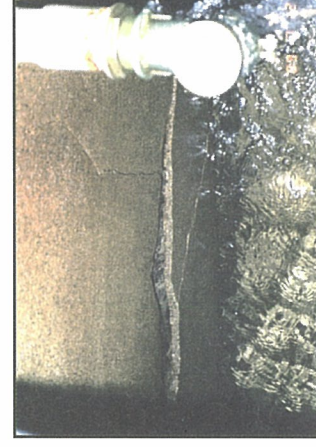
2-24改善前 内壁に亀裂

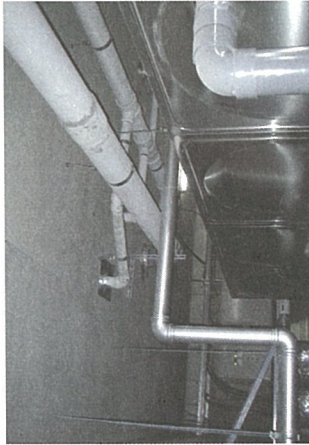
3-5改善前 水槽上部に汚水管

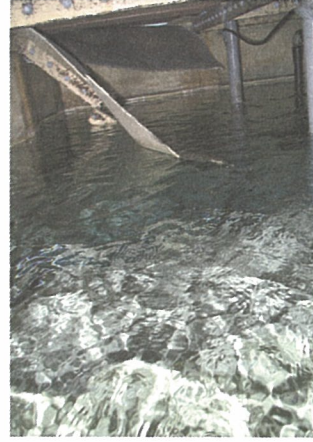
4-7改善前 内部構造物の破損(内部ハネル)

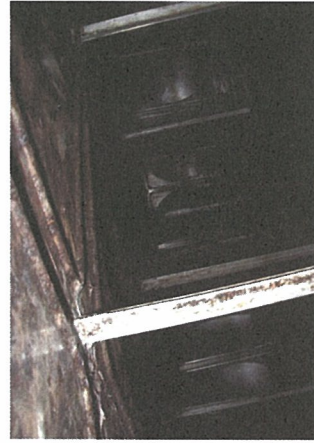
4-9改善前 内部の腐食

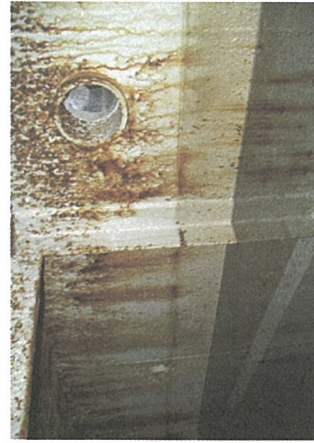
4-10改善前 内部の腐食

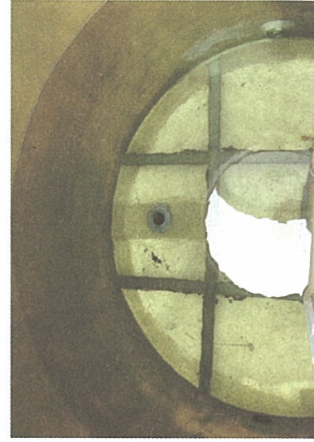
4-11改善前 水槽劣化による光の透過

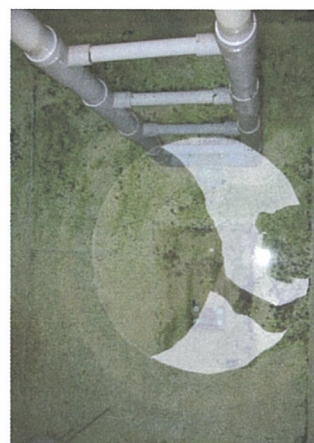
4-12改善前 光の透過による藻の発生

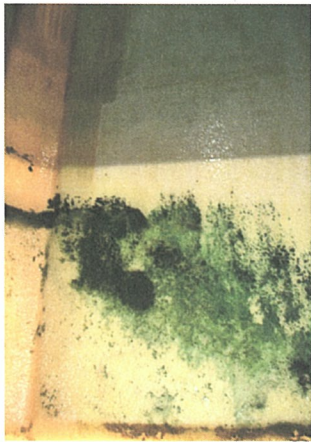
4-13改善前 光の透過による藻の発生

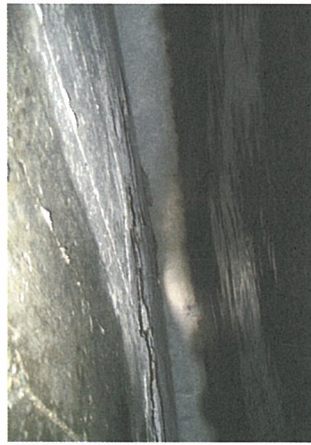
4-14改善前 RC水槽の壁面等の劣化

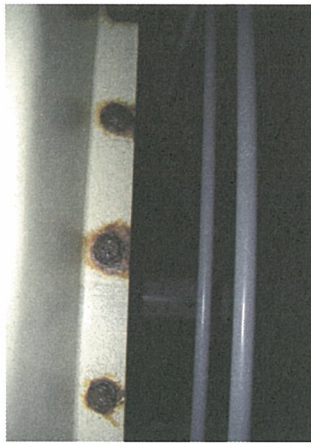
4-16改善前 内部構造物の腐食

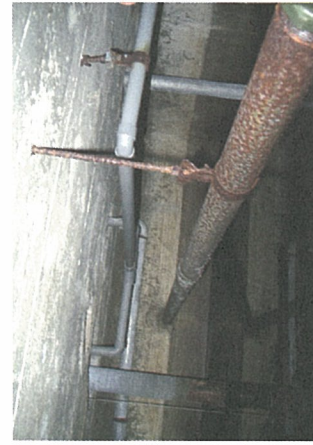
4-18改善前 水槽内部の給水管以外の配管設備

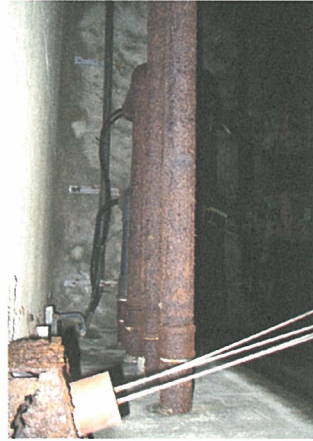
4-19改善前 水槽内部の給水管以外の配管設備

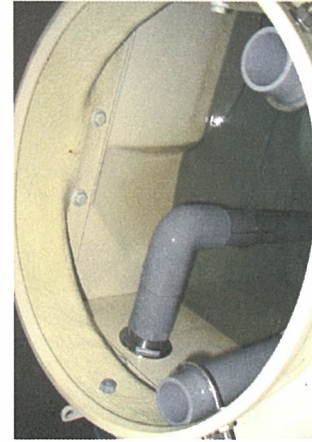
4-21改善前 流入管の吐出口空間なし

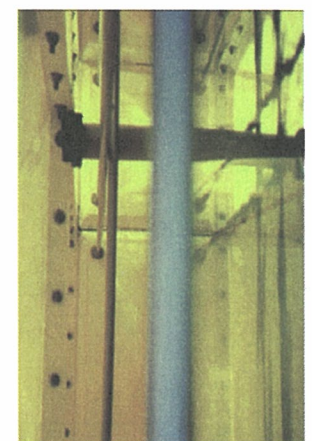
4-23 光が透過している

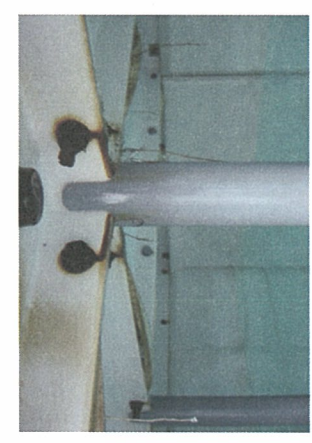
4-24 植物の根が進入している

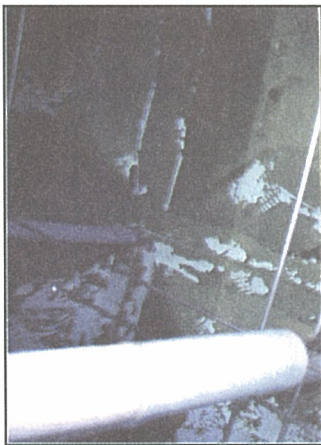
4-25改善前 沈積物(清掃未実施)

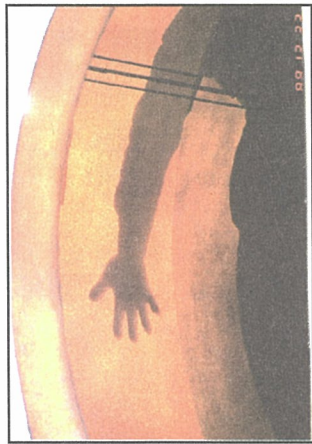
4-27改善前 光の透過
