マンホールの状態

オーバーフロー管の状態

通気管の状態

給水管等の状態

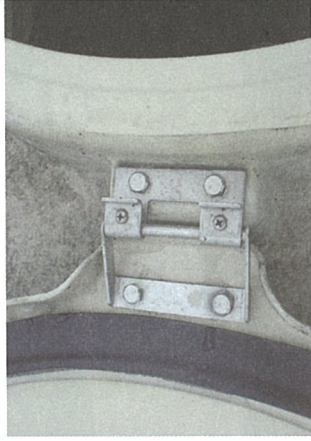
5-2改善後 蝶番の固定

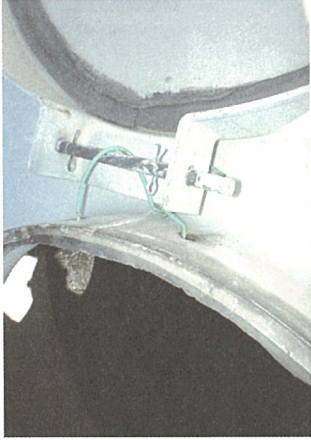
5-3改善前 蝶番破損

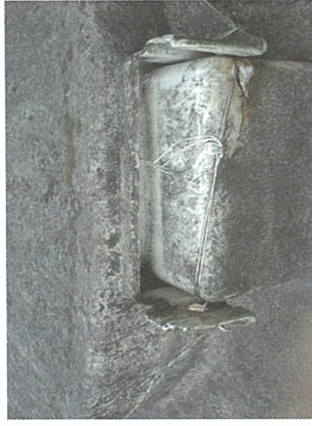
5-4改善前 蝶番破損

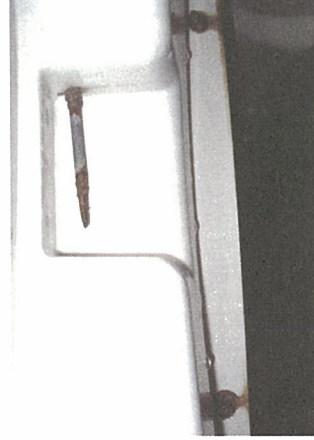
5-5改善前 蝶番軸の腐食、破損

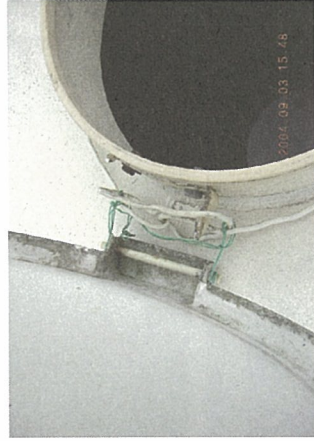
5-6改善前 蝶番破損

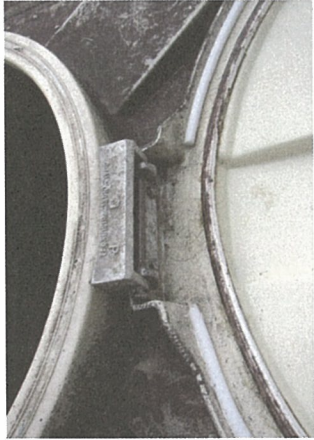
5-7改善後 蝶番の固定

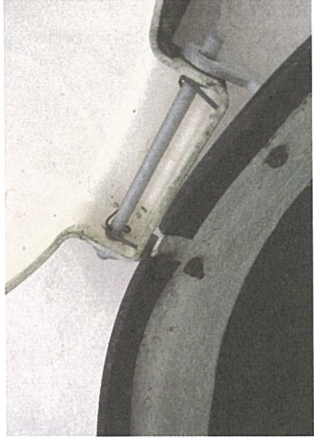
5-8改善後 蝶番軸の交換

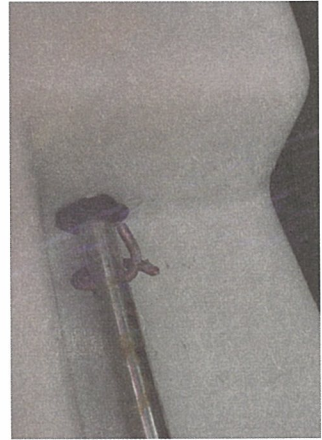
5-9改善後 蝶番軸の通し部の密閉、軸の固定

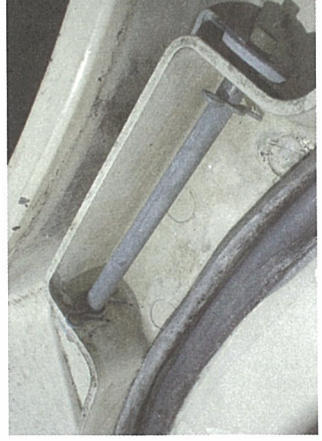
5-10改善後 蝶番軸の固定(ピンの差込)

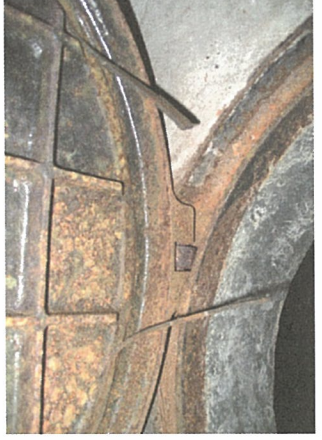
5-11改善前 マンホールの腐食と密閉用のパッキン無

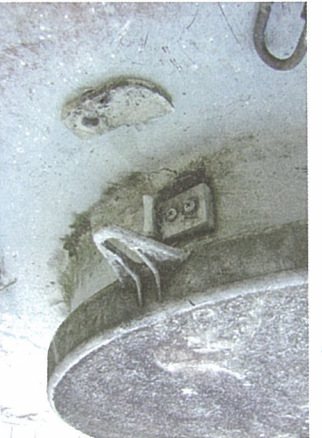
5-12改善前 施錠部品の破損

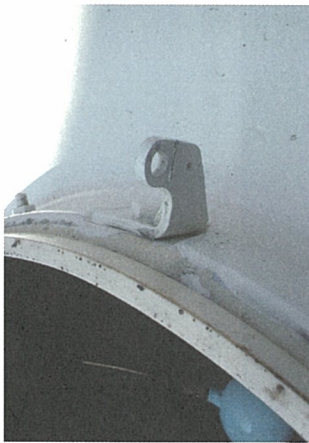
5-13改善後 施錠部品の取付け

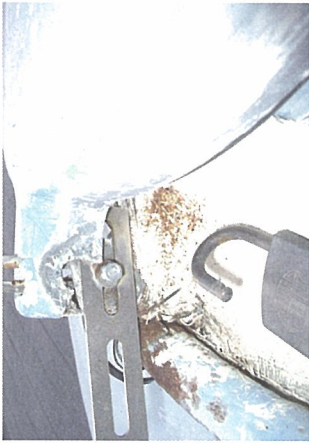
5-14改善前 施錠部の破損

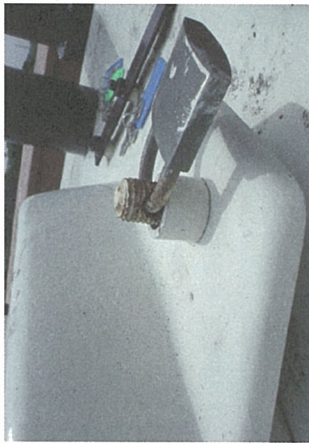
5-18改善後 塩ビ管等を使用しがたつき防止

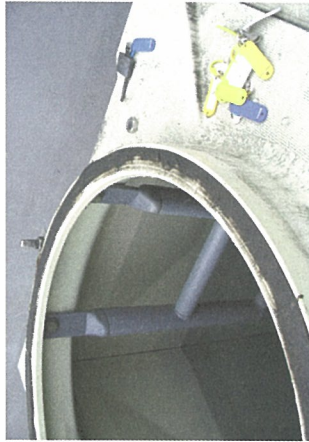
5-19改善前 ハッキンの劣化

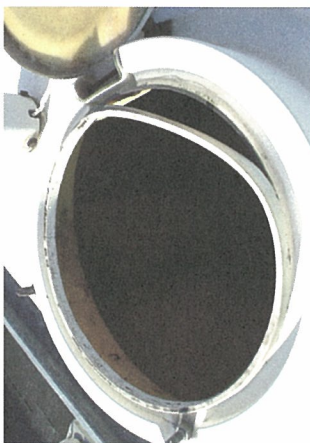
5-21改善前 ハッキンの硬化による密閉不良

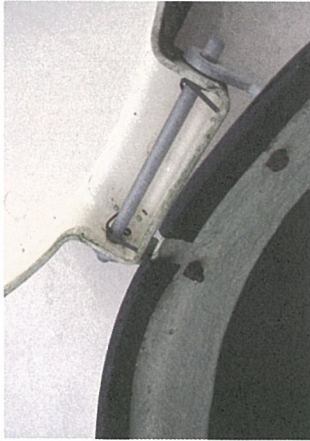
5-22改善前 ハッキン欠落

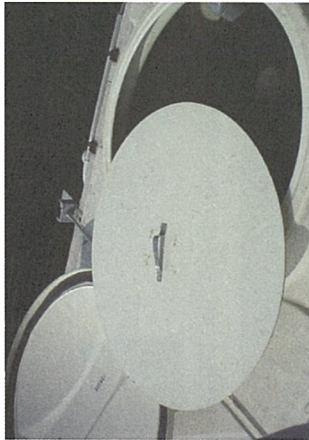
5-25改善後 密閉強化のための二重蓋

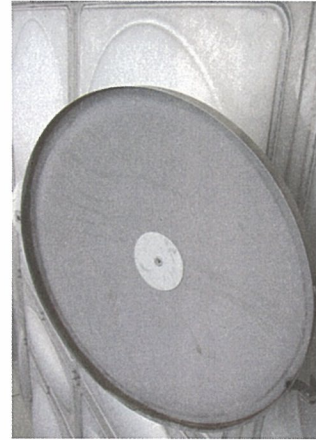
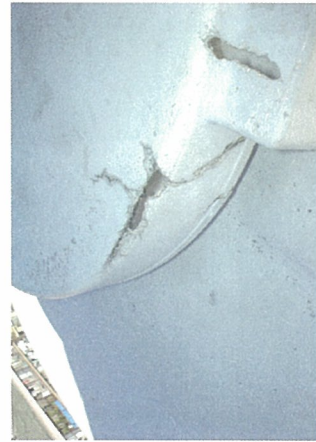
5-26改善後 マンホール部にクッション材の取付け5-27改善前 マンホール部破損

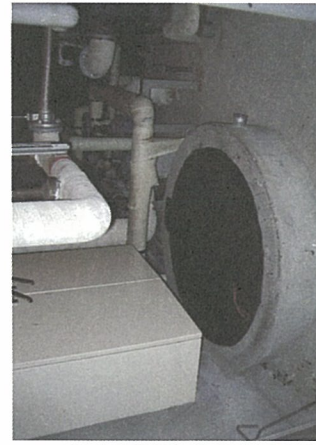
5-28改善後 枠部の排水ドレンの設置

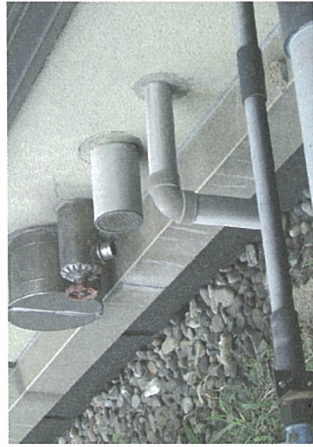
6-1改善前 管端部が横向きのため埃等の混入

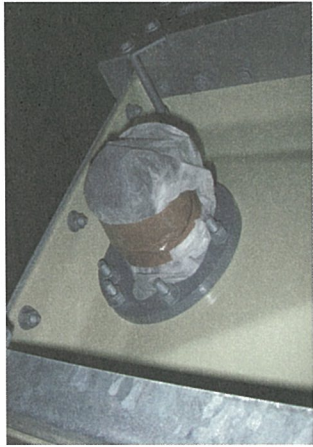
6-2改善前 管端部が横向きのため埃等の混入

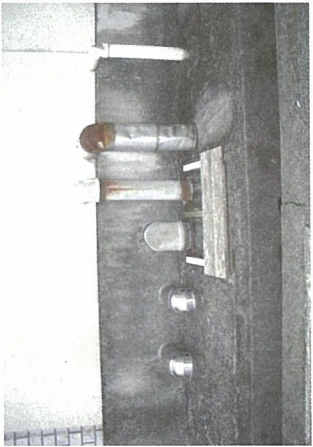
6-3改善後 管端部に下り幅を設ける

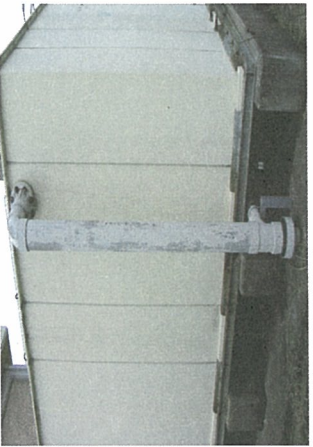
6-4改善後 管端部に下り幅を設ける

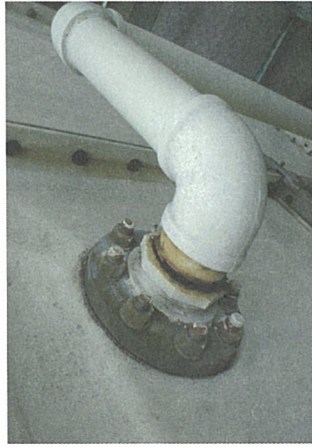
6-5改善前 管接合部の腐食

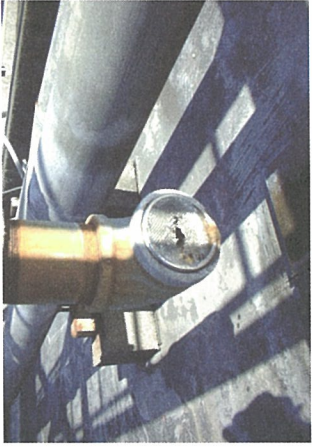
6-6改善前 管端部防虫網の破損

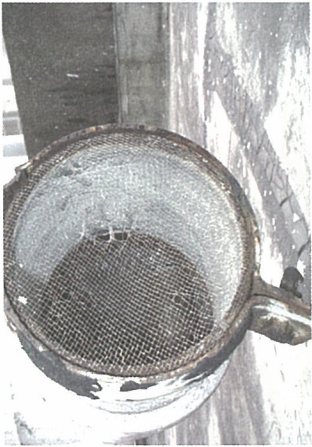
6-7改善前 管端部防虫網の破損

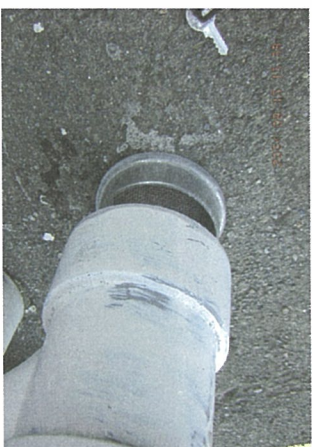
6-8改善前 管端部防虫網の取り付け不良

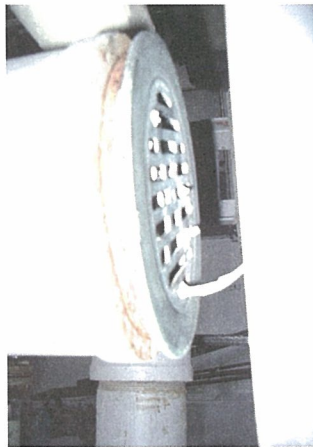
6-9改善前 網目が虫等の侵入を防ぐのに不十分

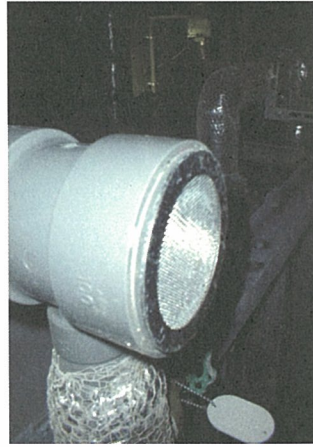
6-10改善後 正常な防虫網の取り付け

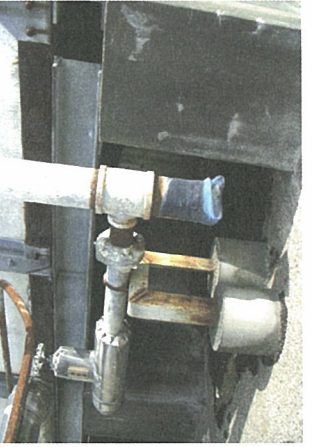
6-11改善後 管端部を防虫網で覆う

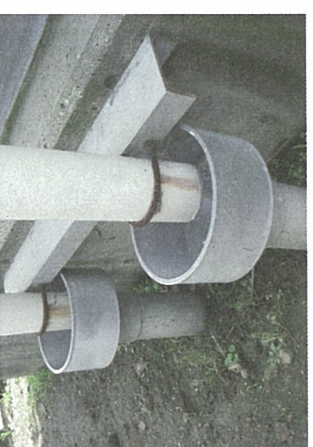
6-12改善前 管端部が排水受けに入り空間がない

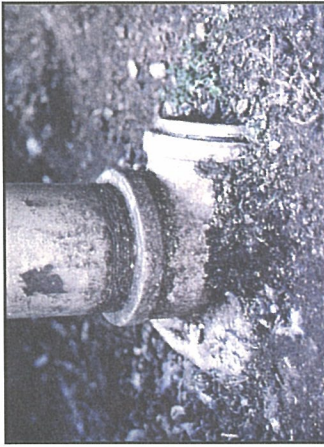
6-17改善前 管末が地中に入っている

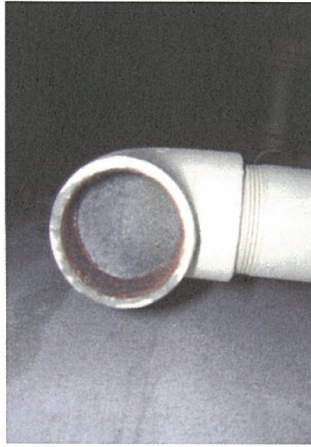
7-1改善前 管端部が横向きのため埃等の混入

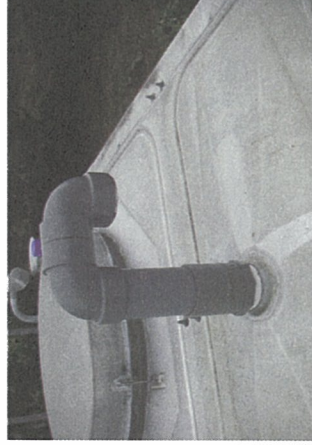
7-2改善後 管端部に下り幅を設ける

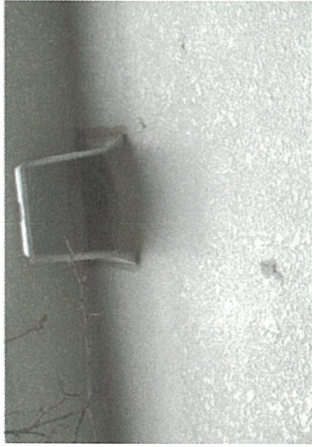
7-3改善後 管端部にカバーの設置

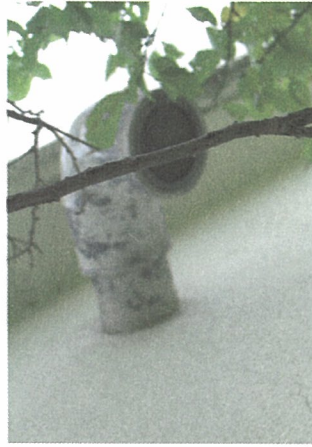
7-4改善後 管端部に下り幅を設ける

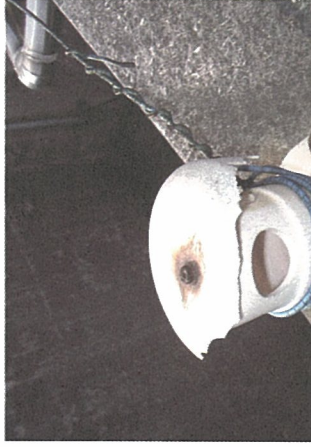
7-5改善前 通気管破損

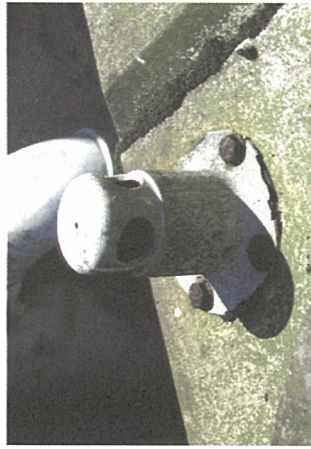
7-6改善前 通気管破損

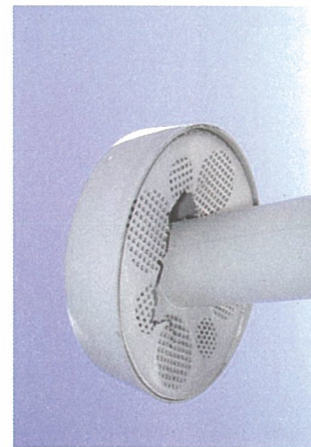
7-7改善前 通気管破損

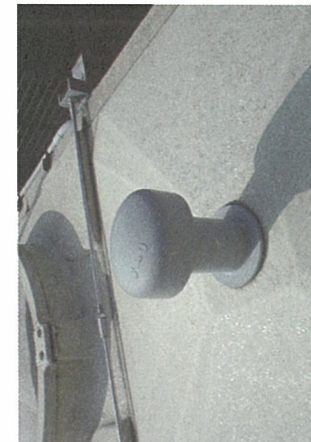
7-8改善後 正常な状態

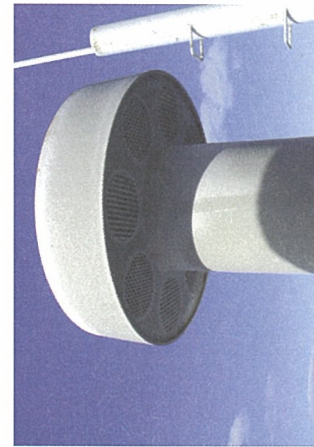
7-9改善後 正常な状態

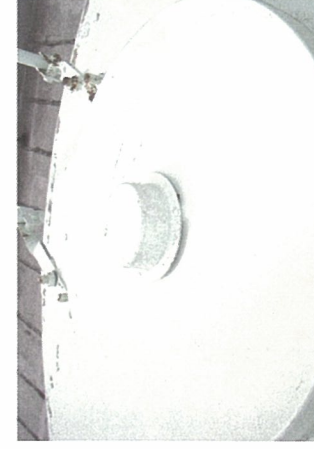
7-10改善前 マンホール部の通気口(埃等が入り易い)

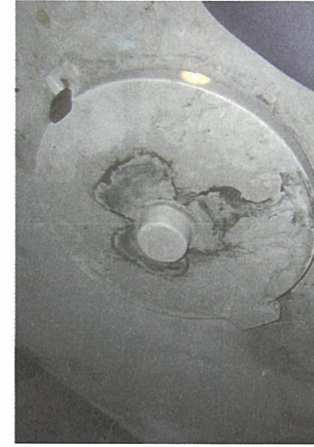
7-11改善後 通気部をコーキング等で塞ぐ

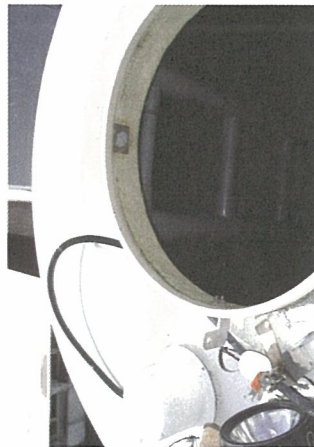
7-12改善後 通気口を塞ぐ

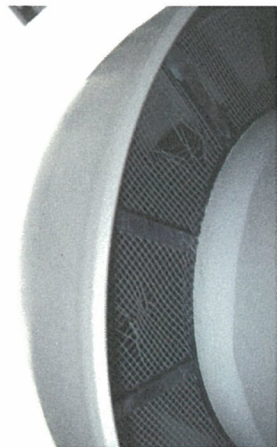
7-13改善前 防虫網の破損

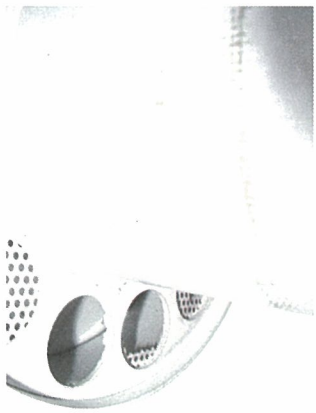
7-14改善前 防虫網の破損

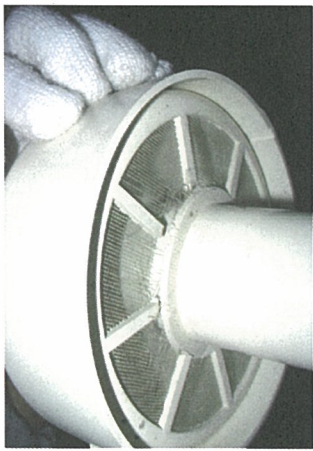
7-15改善前 防虫網の破損

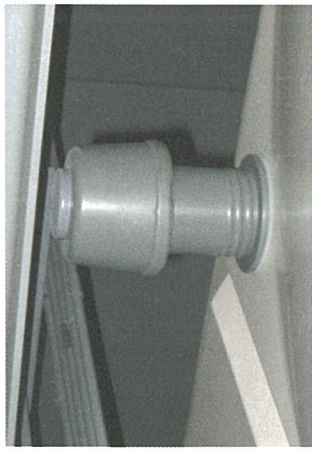
7-16改善前 防虫網が確認できない通気管

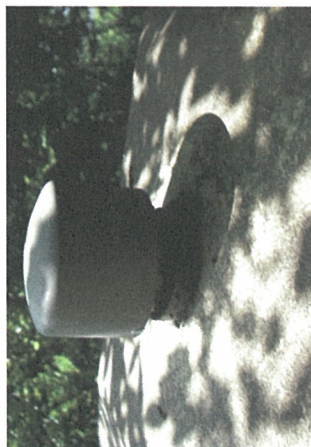
7-17改善前 防虫網が確認できない通気管

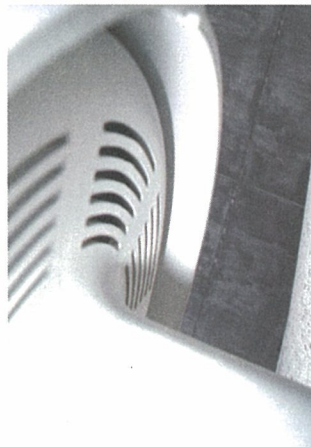
7-18改善前 網目が虫等の侵入を防ぐのに不十分

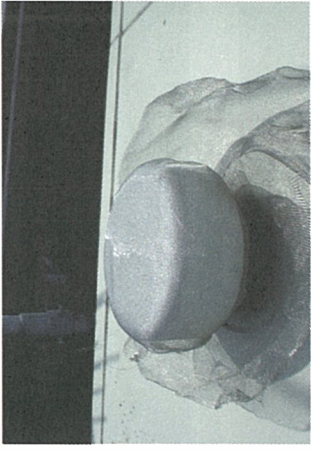
7-20改善後 通気管全体を防虫網で覆う

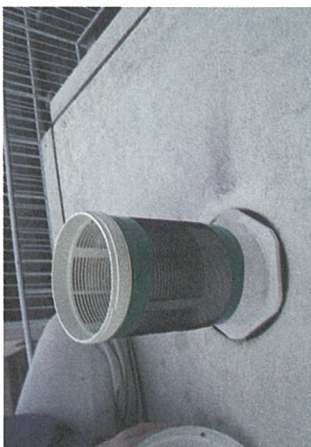
7-21改善後 網目の大きい部分を覆う

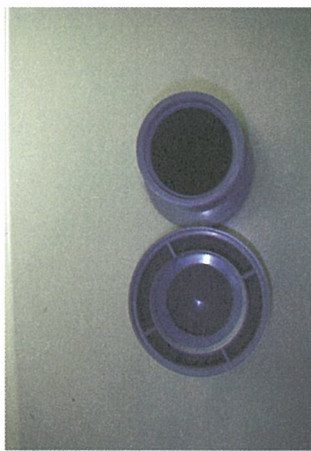
7-22改善後 正常なもの

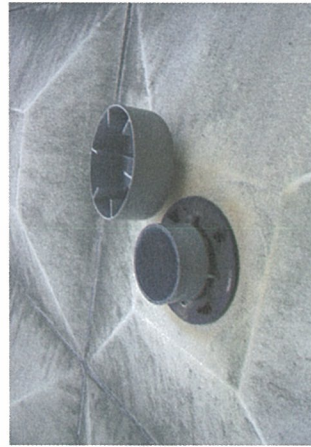
7-23改善後 正常なもの

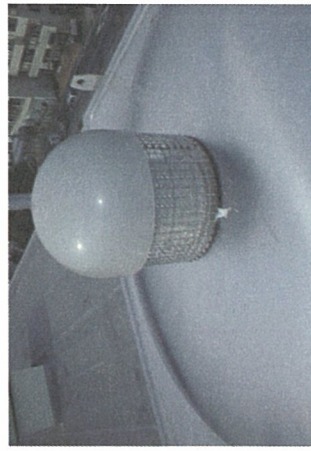
7-24その他 鳥のつつきによる破損防止

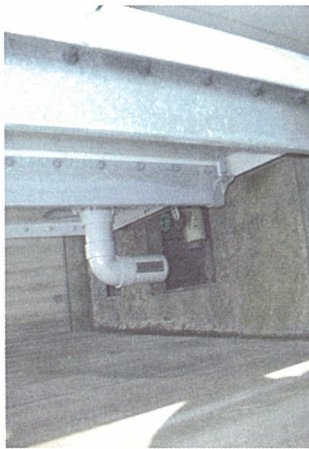
8-1改善前 管端部が排水溝へ直接連結

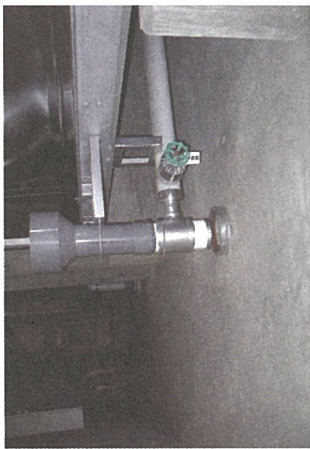
8-5改善後 管端部を切断し排水受けと切り離し

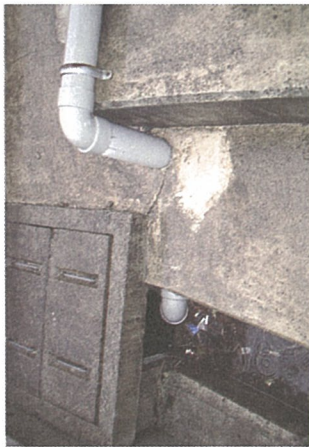
8-2改善前 管端部と排水溝との空間がない

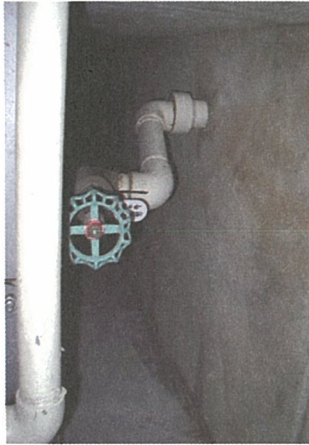
8-3改善前 管端部が排水受けに入り空間がない

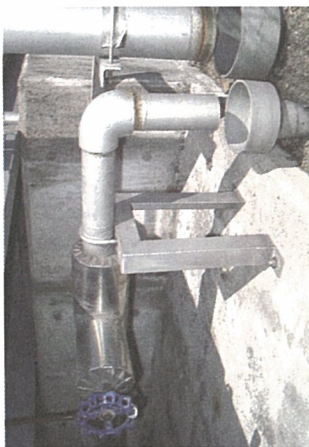
8-4改善後 管端部を切断し排水受けと切り離し

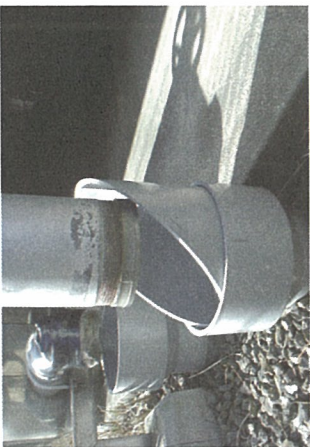
8-8改善後 排水受けを切り空間の確保

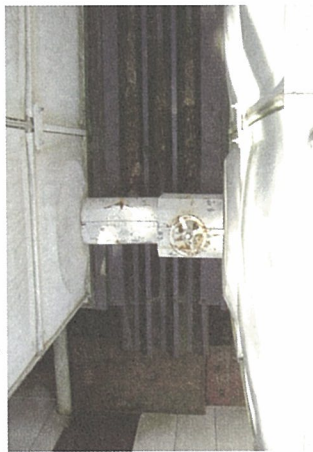
9-1 改善前 消火用水槽と連結

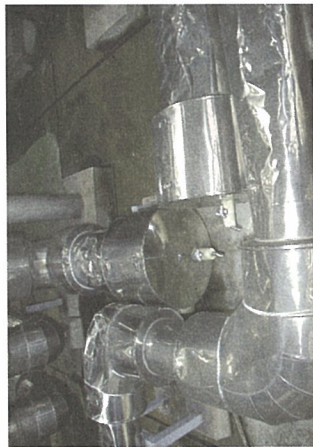
9-2改善後 連通管の切り離し

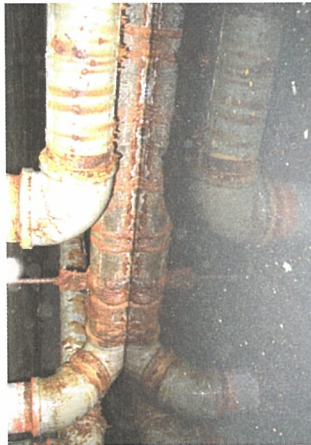
9-3改善前 給水管が汚水槽内を貫通

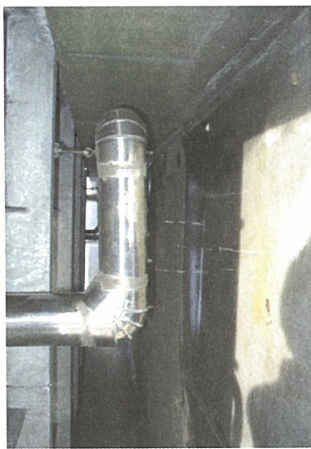
9-4改善前 給水管からの漏水

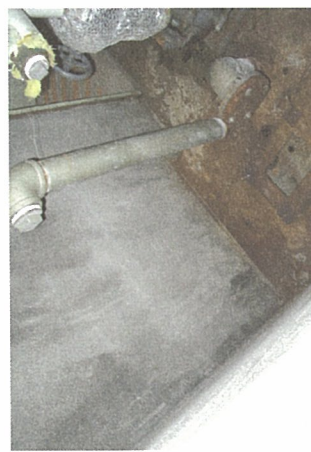
9-5改善後 未使用の管の密閉

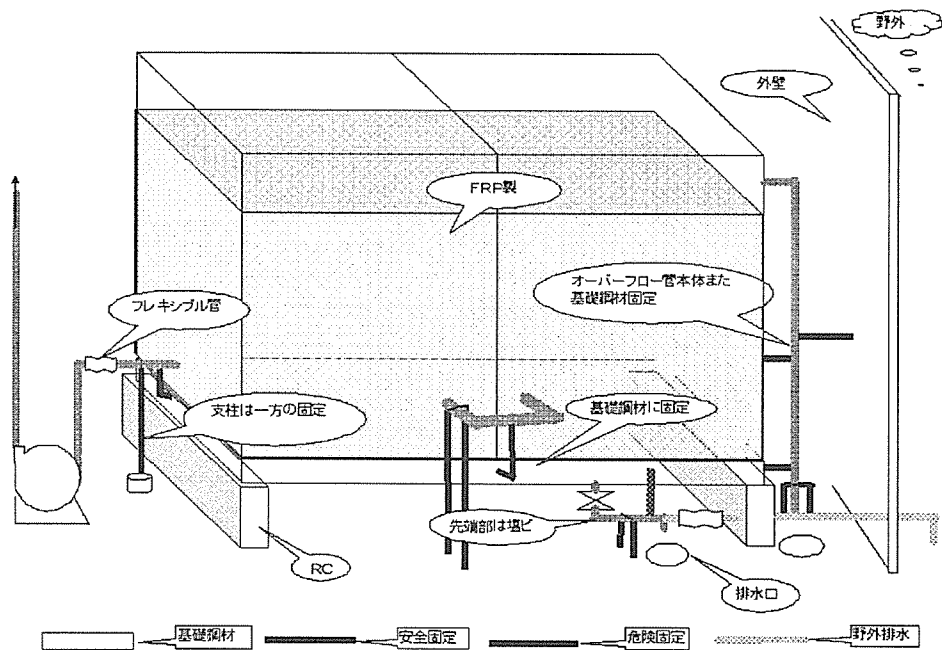
図-1 配管設置図

- ③ 漏水の多くは配管接合部からであり、受水槽以降は給水管・送水管・連通管（2槽独立）・水抜き管（コンクリート貫通排水）はフレキシブル管の使用が必要である。また、水槽移動による槽底部の保護に注目し、配管設置図（図-1）に示した。これは、基礎鋼材につり固定することで槽の接続部に負荷を掛けない設置にする必要があるためである。
- ④ 鋼板製水槽の移動では、鋼板製基礎がFRP製に比べ基礎と固定の方法が簡易に設置している。このため、基礎コンクリートとアンカーボルトの固定方法の検討が必要である。また、鋼板製は亀裂発生がしにくいため、フレキシブル管を併用することで水槽内保留水は維持することができる。
