厚生労働科学研究費補助金（地域健康危機管理研究事業）
掛け流し式温泉における適切な衛生管理手法の開発等に関する研究

主任研究者 井上 博雄 愛媛県立衛生環境研究所長

分担研究報告書

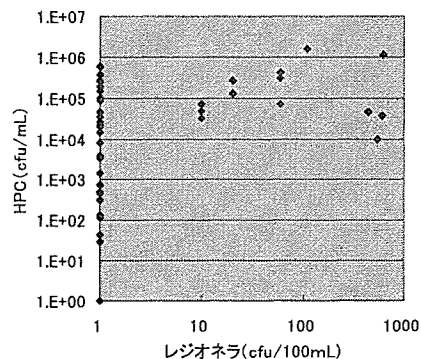
図 1 レジオネラ属菌と従属栄養細菌の相関

従属栄養細菌とレジオネラ属菌の検出菌数の比較をしたところ、従属栄養細菌が 10⁴cfu/mL 以上のときレジオネラ属菌が検出される傾向がみられた (図 1)。

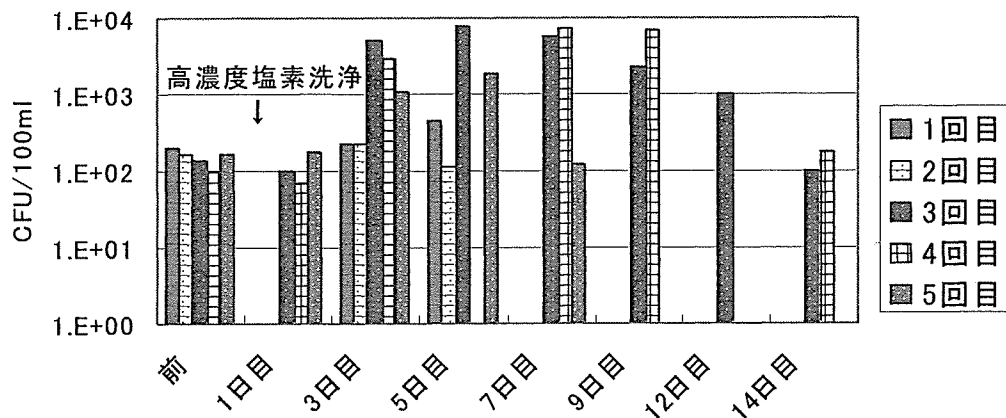
図 1 高濃度塩素洗浄後の浴槽水中レジオネラ菌数

5 回実施した結果を要約すると、高濃度塩素洗浄前は 10^2 CFU/100ml であるが翌日は 10CFU/100ml 未満から 10^2 CFU/100ml に減少傾向を示すものの、3 日目になると 10^2 CFU/100ml から 10^3 CFU/100ml と逆に増加する傾向にあり、12 日目になると減少が伺われ、14 日目になると高濃度塩素洗浄前の 10^2 CFU/100ml オーダーに落ち着くような結果であった (図 1)。従属栄養細菌は 10^5 CFU/100ml から 10^6 CFU/100ml で大きな変動はみられなかった。

以上の結果からこの施設の場合、高濃度塩素洗浄は 1 日目にはある程度効果がみられるが 3 日目以降は期待できないことが示された。

高濃度塩素洗浄を実施した後、3日目～7日目頃にレジオネラ菌数が 10^3 CFU/100ml オーダーとなり、その後減少し、14日目頃になると高濃度塩素洗浄前のレベルに落ち着くといったレジオネラ菌数の動きがあった。この現象は塩素のバイオフィーム(アメーバ)に対する作用の一部であるのか検討する必要がある。

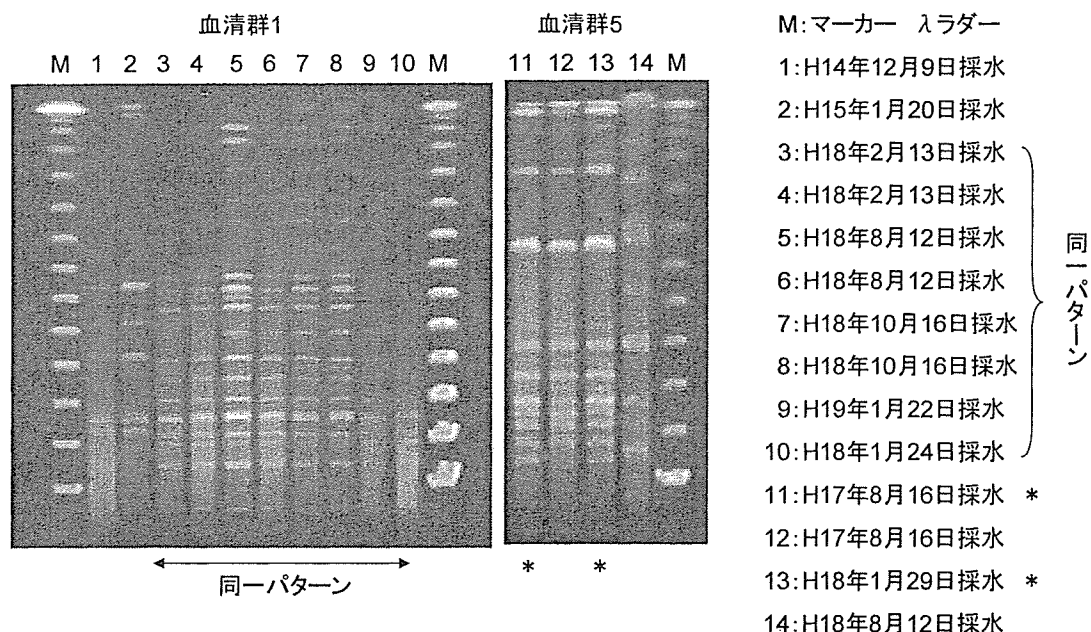
図2 浴槽から分離された *Legionella pneumophila* の PFGE

この浴槽から分離されたレジオネラニューモフィラ血清群 1 (H14.12.9、H15.1.20、H18.2.13、H18.8.12、H18.10.00、H19.1.22、H19.1.24 採水) 及び血清群 5 (H17.8.16、H18.1.29、H18.8.12 採水) について PFGE を行った。血清群 1 では、H15 年以前に分離された株 (図 2 レーン 1,2) は PFGE パターンが異なったが、H18 年 2 月以降に分離された株 (図 2 レーン 3~10) は同一の PFGE パターンを示した。血清群 5 では、同一の PFGE パターンを示す株が約半年後にも認められた (図 2 レーン 11,13)。

この浴槽から分離されたレジオネラ菌のPFGEの結果、同一パターンのレジオネラ菌が血清群1では約1年後、血清群5では約半年後にも存在していた。このことは同じクローンのレジオネラ菌が定着していることを示しており、その要因に木板裏側のバイオフィームの残存があると考えられる。

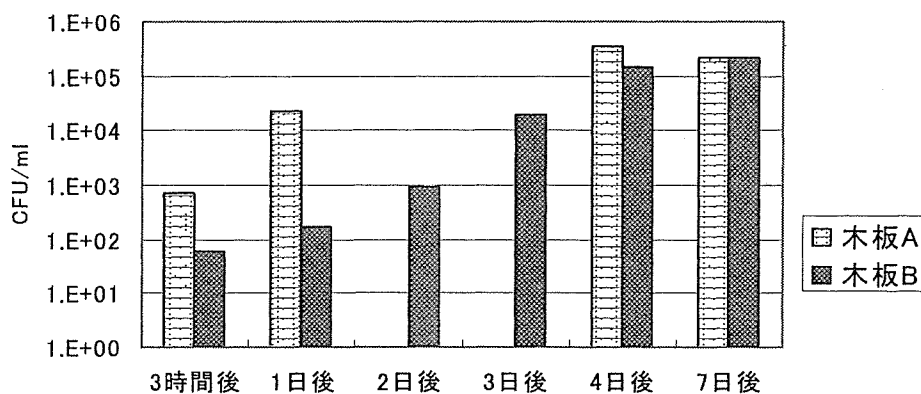
図3 木板からのレジオネラ菌分離状況

この浴槽壁の木板 2 枚を採取 (H19 年 1 月 10 日)。1 月 22 日及び 1 月 29 日木板 A、B をそれぞれ 2 枚に割り、蒸留水 500ml 入りのタッパに入れた。37°C の恒温室で緩やかに振盪し、随時蒸留水を採取した。採取した蒸留水からレジオネラ属菌及びアメーバの分離を行った。3 時間後にはレジオネラ菌が分離され、その後急速に増殖し、4 日後には 10^5 CFU/ml まで達した (図 3)。木板 A の方が増殖は早かったが、4 日後には A、B どちらの木板も 10^5 CFU/ml となり、7 日後でもほぼ同じ菌数であった。アメーバもレジオネラと同様な増殖経過を示した (図 4)。

浮いた木板を浴槽から取り出し、蒸留水に浸漬すると、3時間でレジオネラ菌の蒸留水中への遊離が

観察された。木板の取り出し後10数日経過しているにもかかわらず早い時期からレジオネラが検出されることは興味深い。おそらく、木板に付着したアメーバシスト内に寄生したレジオネラが遊離してくるものと思われる。木板A、Bで3時間後の遊離数が1オーダー異なったが、木板へのアメーバ等バイオフィーム付着量の違いと思われる。この結果は、湯張り後数時間で浴槽水中にレジオネラが遊離してくることを説明していると考えられる。この結果から、少なくとも毎日換水を行わなければ、莫大な数のレジオネラ菌が検出されてしまうことになる想定される。

以上のことから、この施設の浴槽壁の木板は「浮き」が生じ裏面にバイオフィームが大量に残存している他、木板の老朽化もあり、板自体の割れ目、小孔などもバイオフィームの残存場所と考えられる。このようなことから、浴槽壁は全面的な張替えが必要と考えられる。材質は、木より石、タイルなどの素材が良いと思われる。

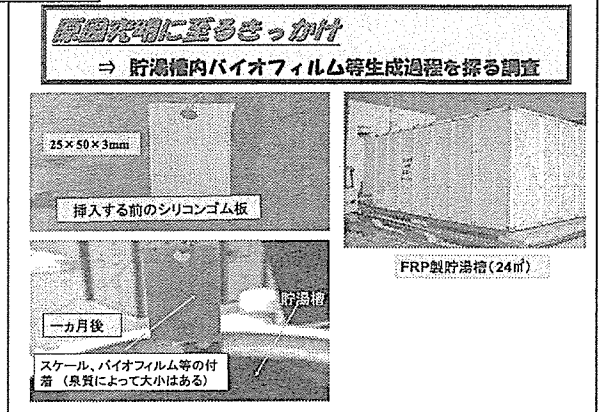
資料1

平成17年度厚生労働省科学調査研究費地域健康危機管理研究事業において、Y温を対象施設として「貯湯槽内におけるバイオフィーム生成能調査」（資料1）を実施した貯湯槽内のレジオネラ属菌が特異的に発生（資料2）することが判明した。この原因を探るべく継続的にレジオネラ属菌検査の実施等追跡点検を実施してきた。この間、工程毎、源泉から貯湯槽に至る配管、及び温度センサー管、塩ビ製はしご、流入・流出管口、オーバーフロー管、ドレン管等貯湯槽内付属品、目地点検、パッキン等徹底的に点検清掃消毒を実施し、検査結果から汚染箇所は貯湯槽以外に考えられないという最終的な結論に達した。資料2の清掃翌日のオーバーフロー水と、清掃消毒実施後の中空管支柱ボルト穴内部ふき取り検査結果に基づき、汚染原因は支柱と推定し、支柱交換を指示した。以上から、「FRP製貯湯槽ボルト穴付中空支柱」が汚染原因と突き止めることが出来た。なお、構造上、支柱設置は大型貯湯槽であることと、積雪等外圧、内部圧に耐えうる強度を保つためには支柱設置は必要不可欠なものである。

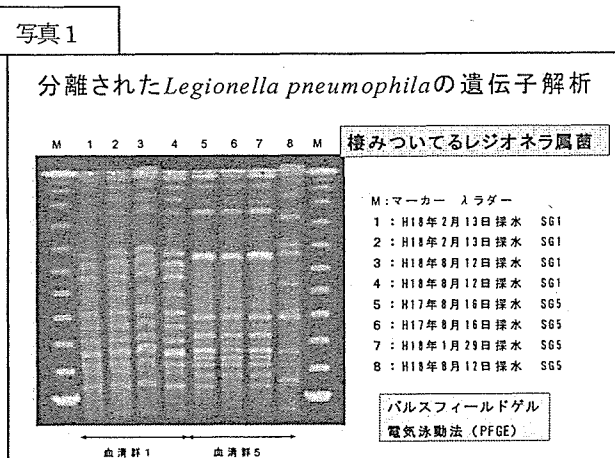
写真 1 は、高濃度塩素洗浄消毒にもかかわらず、レジオネラ属菌の検出があり、同浴槽からこれまで

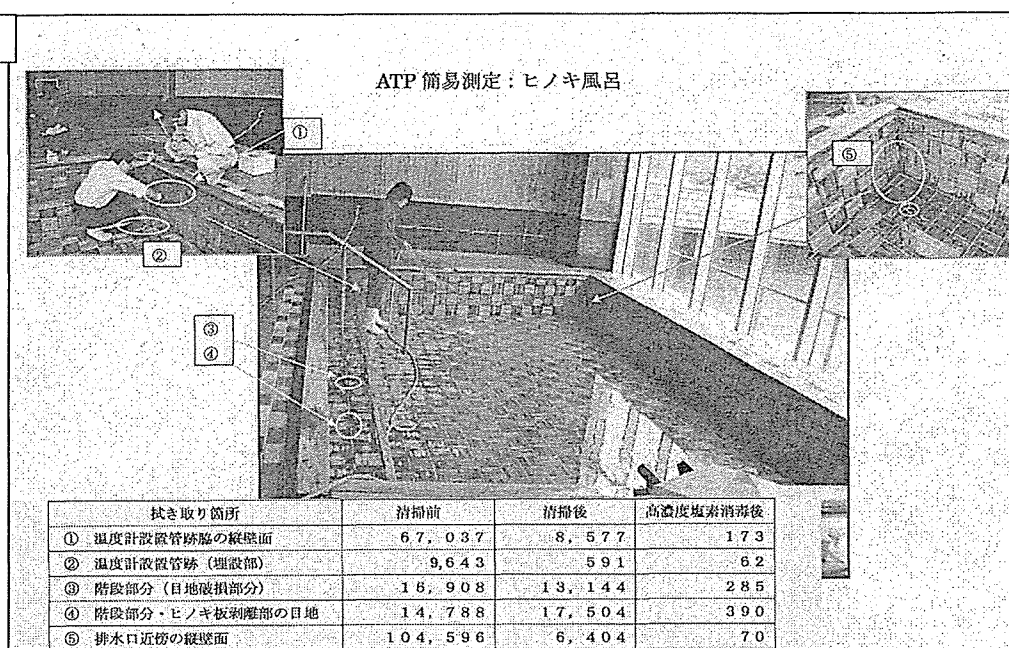
写真 2

分離されたコロニーをパルスフィールドゲル電気泳動法にて遺伝子解析を行った結果、LPSG 1 及び SG5 の遺伝子パターンが一致している。このことは浴槽の何処かにレジオネラ属菌が棲みついているものとして、写真 2 は ATP ふき取り検査にて目地破損等の状態も含め、③④が汚染箇所と想定せざるを得ない結果を示している。

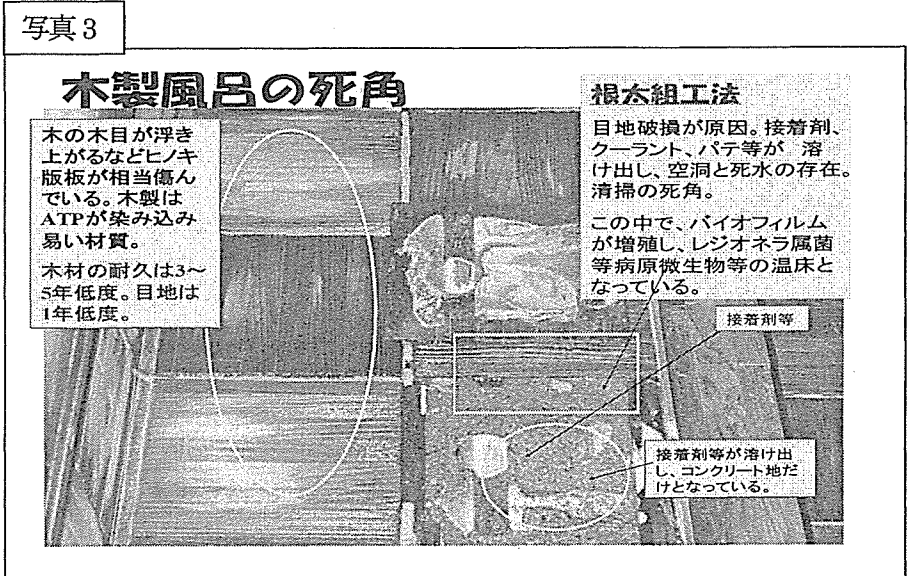
写真 3 は、板張りを剥がした状態。板張り構造は根太組工法によるものだった。長期間、塩酸系洗剤によるスケール除去、ブラッシング、塩素剤による洗浄消毒等を繰り返すことによって、ヒノキ版板の目地破損、木製板破損等が進むのは当然のことである。この時点で補修等を行えばよかったが、手を抜くことにより、目地から染み込んだ汚染水が根太組工法の空間部分に滞留し、死角、死水となりバイオフィルムの温床となったものと考えられる。

また、スケール除去には塩酸系洗剤を用い、洗浄消毒には塩素剤を使用しているため、接着剤、パテ、シーリング材等は痛め、溶出、目地・木製板損傷等により、根太組構造には空洞が出来、そこが死角となりバイオフィルム等の温床となる。そのため、開設者は根太組み構造の弱点を理解し、常に日々点検を行い、目地等補修必要は早めの実施が重要となる。なお同施設は、保健所の指導を受け板張りからタイル張りへ浴槽の改装工事を実施。写真 4 は、この時、剥がしたヒノキ板(写真 5) から検出したアメーバの写真である。このことは根太組構造の空間部分に目地破損等により污水が入り込み、バイオフィルムの温床となり、アメーバ、レジオネラ属菌等が棲みついていた証拠となる。さらに同検体から多量のレジオネラ属菌も検出されている。
