1) 仙台市水道局サンプルの詳細調査

仙台市水道局のサンプル（全部で 44 本（内 2 本はチーズを含む））について詳細に調査を実施した。ソケット部を含むサンプル 42 本を、T S 継手の仕様と継手のき裂の状況で分類し、以下の表 3.4.3 に示した。

3.4.2 水道用バルブ点検データの分析（呼び径 $\phi 400 \sim \phi 2600$ ）

3.4.3 鋳鉄管における管体および土壤腐食調査

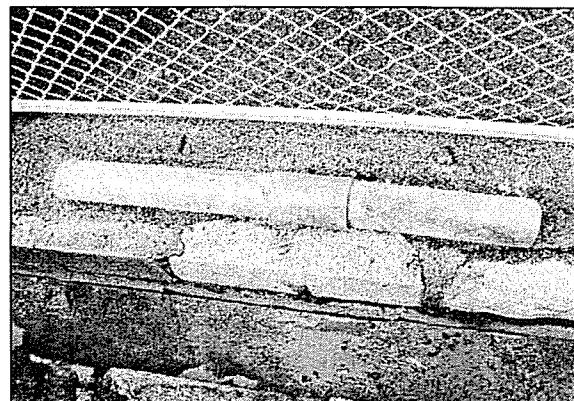
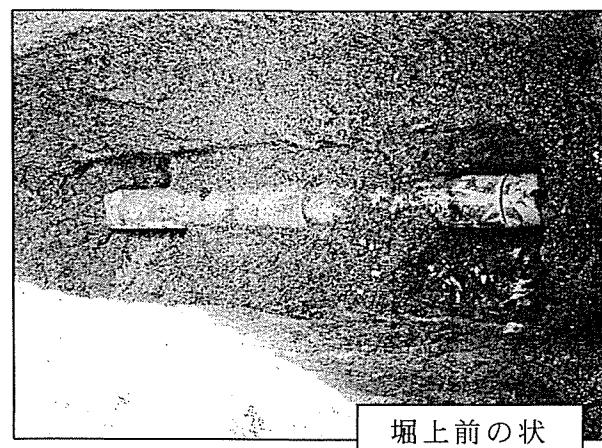
<サンプル 1> A部
外観上は、特に割れ等は見られない

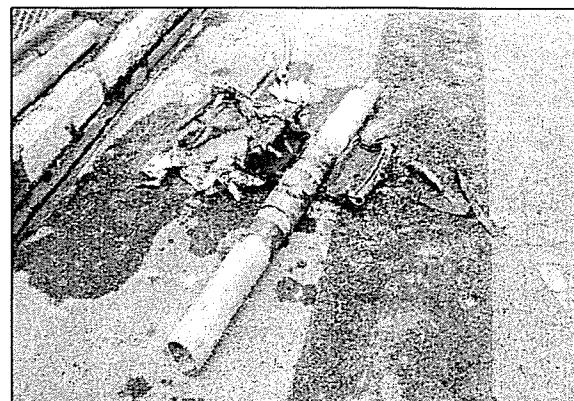
<サンプル 2> A部
「フクロジョイント」で補修済み
継手表面 1箇所に、き裂あり

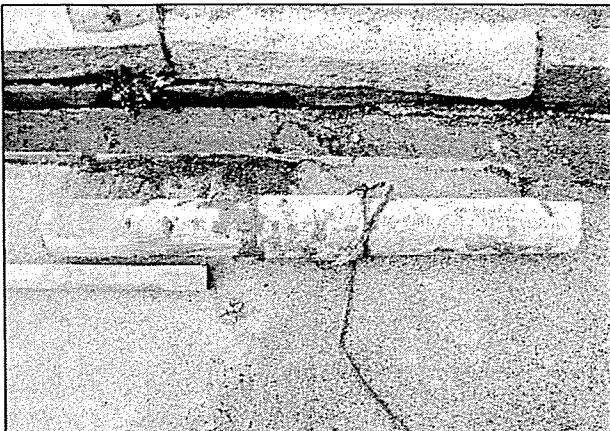
<サンプル3> A部

外観上は、特に割れ等は見られない

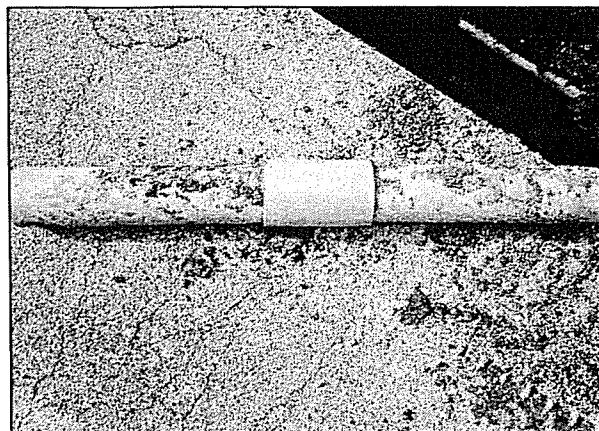
<サンプル4> B部

外観上は、特に割れ等は見られない

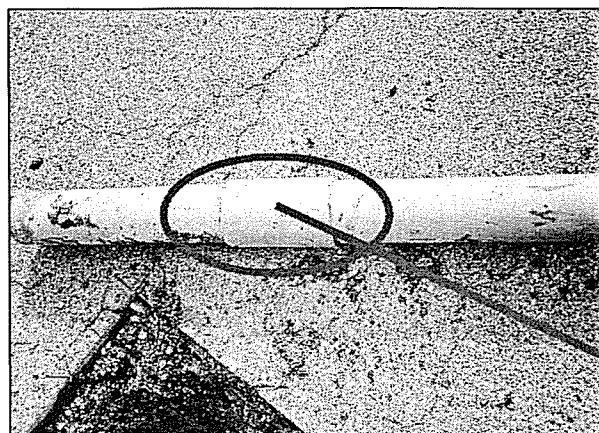
<サンプル5> B部

継手表面 2箇所にき裂有り
(補修履歴はなし)

漏水していた可能性大

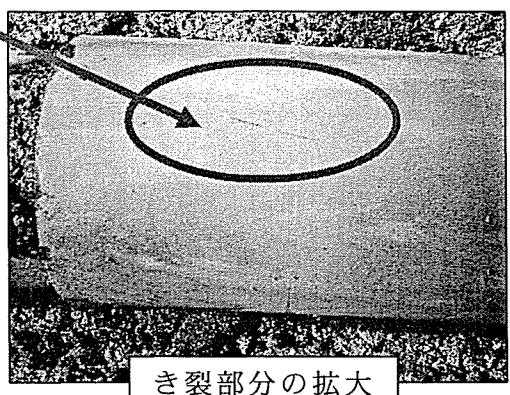
き裂部分の拡大

福山市水道局でサンプリングした「サンプル5」の破断面を、実体顕微鏡を使用し観察を実施した。破断面より、継手のき裂発生の原因是、使用時の水圧の変動の繰り返し（脈動）等による「疲労破壊」であることが推測される。

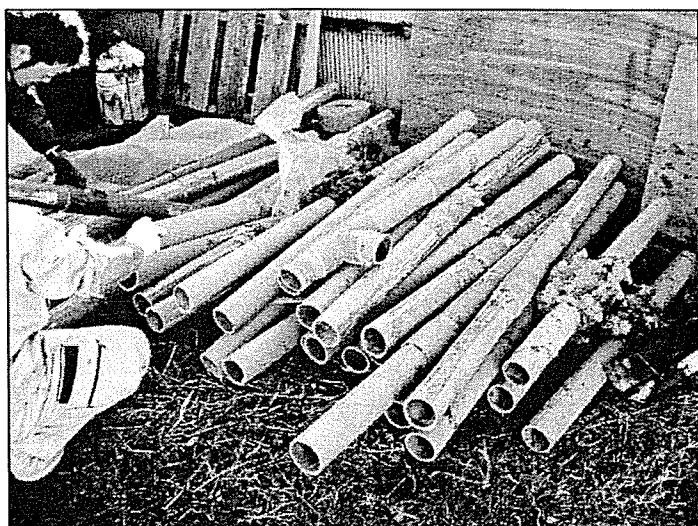
堀上管の保管場所にて、状況を確認

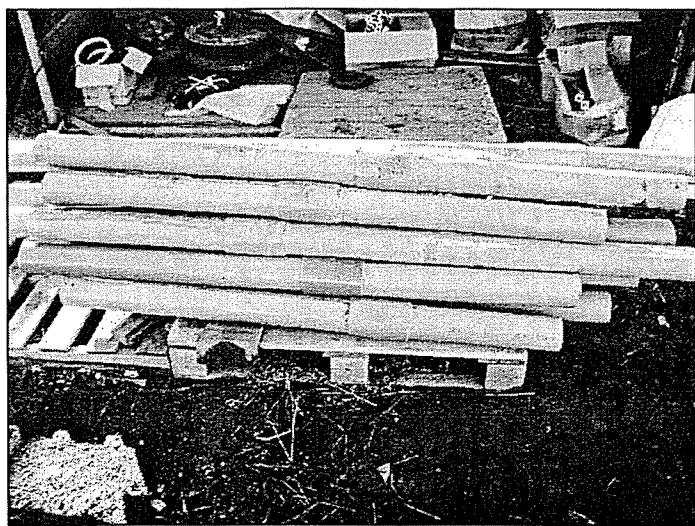
ソケット部及び補修箇所を選別

旧仕様継手に多数のき裂を確認。
新仕様継手には、き裂は見られない。

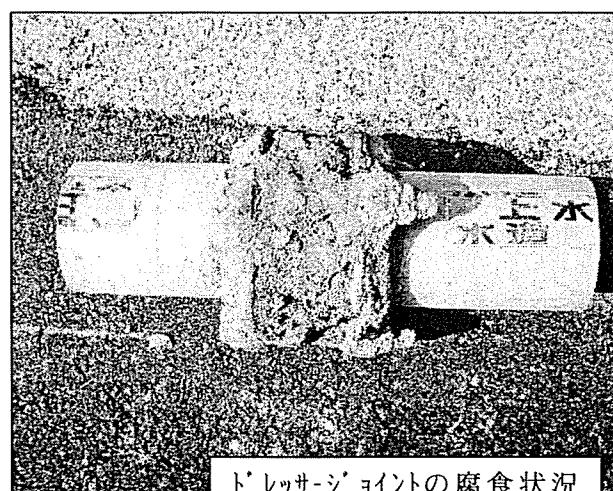
トレッサー・ジョイントの腐食状況

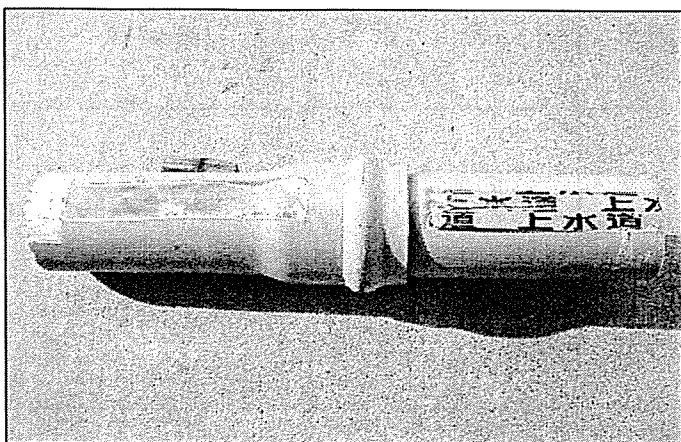
堀上管外観の目視確認

ゴム輪接合部に割れ等の概観上の問題点は見られない。さらに、ゴム輪受口の奥部に差し込まれた状態となっていて、管の抜け等の動きが発生した形跡は無い。

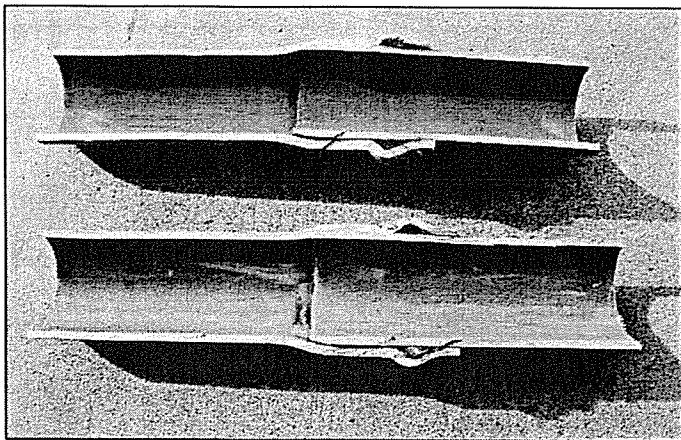
半割したサンプルの目視確認

外観からの確認結果と同様で、内面にもき裂等の発生は確認されない。

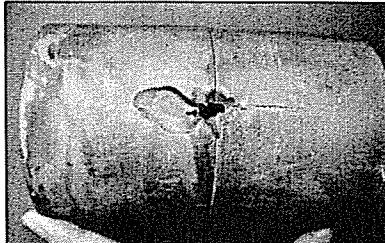
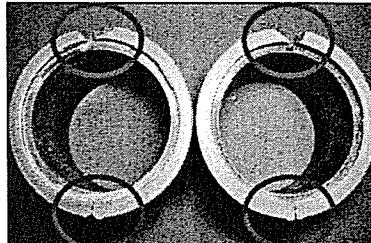
<サンプル 1>

また、補修に使用している鋳鉄製のフクロジョイントが使用中に腐食し、サンドブラスト現象により大きく穴のあいた T S 継手から錆が逆流している形跡が見られ、これが赤水の発生原因になっている可能性も示唆された。

旧 J I S 規格 T S 継手
上下にき裂あり
サンドブラストで減肉
フクロジョイントで補修

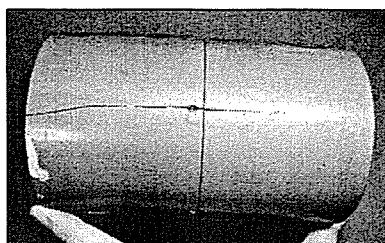
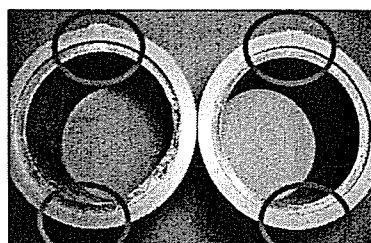
<サンプル 2>

旧 J I S 規格 T S 継手
上下にき裂あり
補修なし

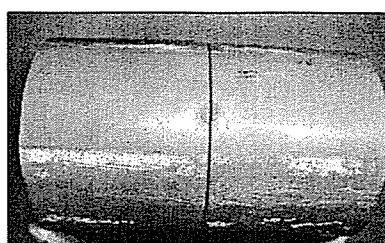
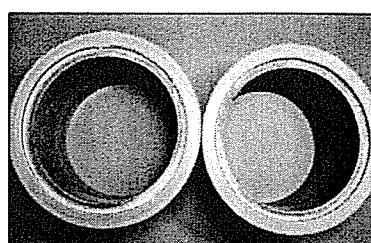
<サンプル 3>

旧 J I S 規格 T S 継手
き裂なし
補修なし

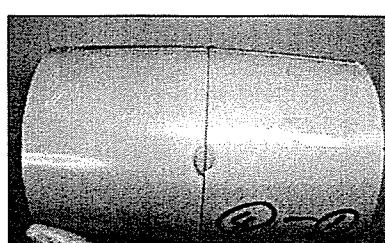
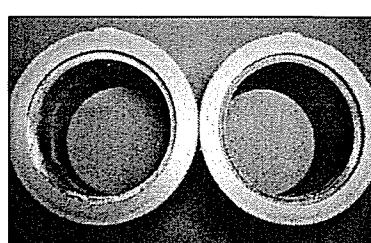
<サンプル 4>

新 J I S 規格 T S 継手
き裂なし
補修なし

旧 J I S 品に比べかなり厚肉

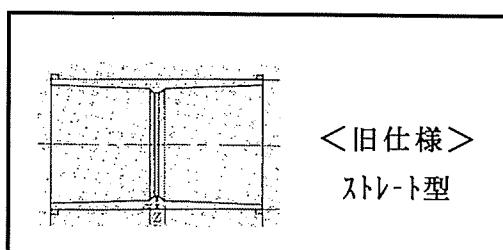
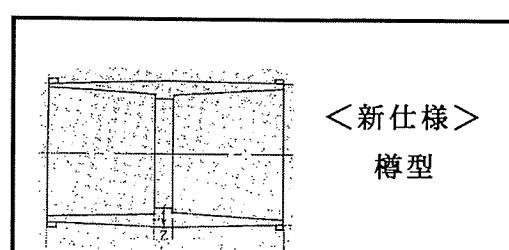
右の図のように、旧仕様の継手は、新仕様の継手に比べ、継手中心部の肉厚が薄いため、「たがはり力」の影響を受けやすい構造になっていた。

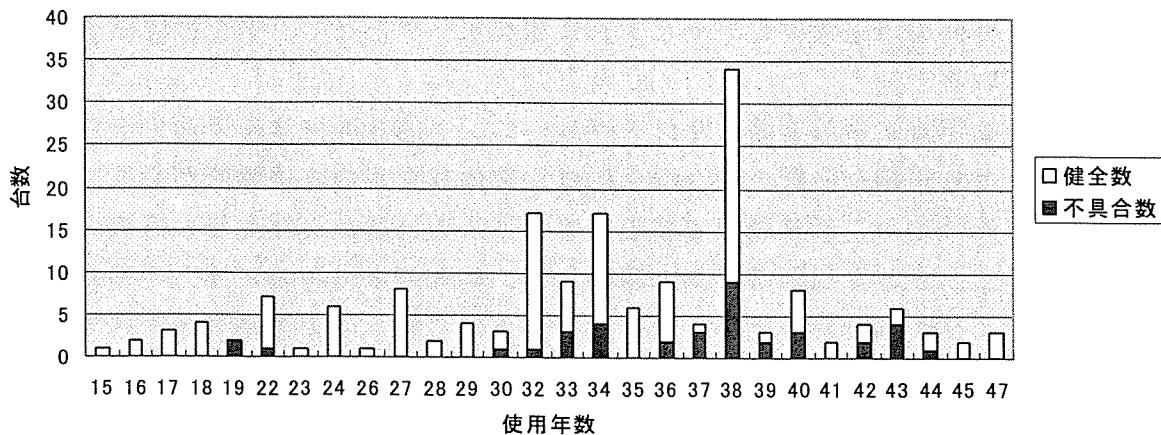
使用年数 15 年以上のバルブについて不具合バルブの分布状況をグラフ化した。

⑤使用年数が 19 年未満のバルブに不具合は報告されていない。設置後 30 年をこえると徐々に不具合が増加し、今回の集計では、不具合のあったバルブの平均使用年数は 37 年であった。また、不具合は全設置数の 23% のバルブで報告されているが、補修等で対応できるレベルであった。

①突発で補修・更新するバルブを除いて、設置後 30 年を超えるバルブについては、点検あるいは更新等により設備の維持・延命化を図る必要がある。

②多少の安全率を考慮すると、「35 年で設備全体の 25% を点検あるいは更新する必要がある。」を目安として、計画・予算化を図る。
