(4) 判定基準別改善状況

表 4-②-3 判定基準別調査表

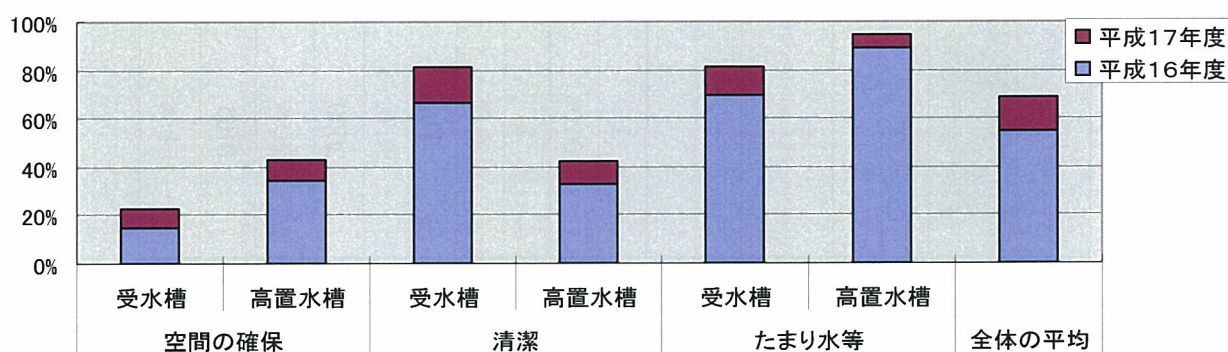
図4-②-4 水槽周囲の状態の平成15年度不適事項の改善率

平成 15 年度不適事項の平成 16 年度、平成 17 年度の 2 年間の改善率は図 4-②-4 に示すように受水槽では「周囲の空間の確保」の改善率が 22.9%、高置水槽では「清潔」の改善率が 42.5% と最も低い。

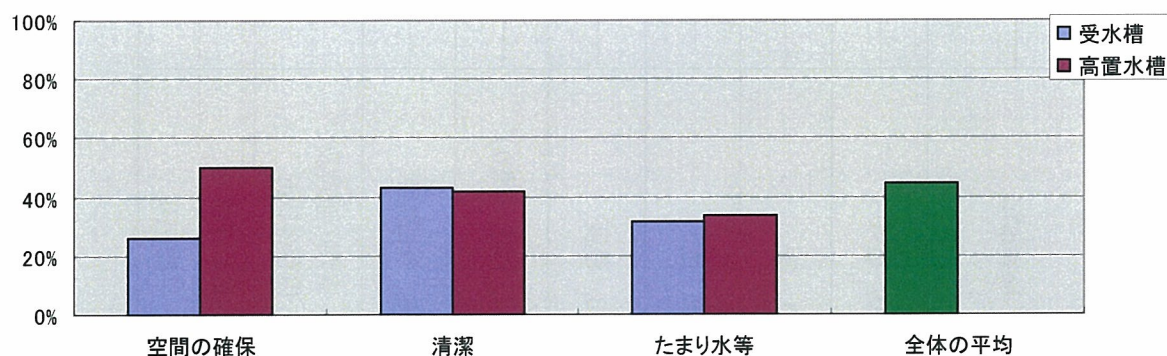
図4-②-5 水槽周囲の状態の平成16年度に新たに発生した不適事項の改善率

平成 16 年度に新たに発生した不適事項の改善率は図 4-②-5 に示すように、受水槽では「周囲の空間の確保」の改善率が 26.3%、高置水槽では「たまり水等」の改善率が 33.3% と最も低い。

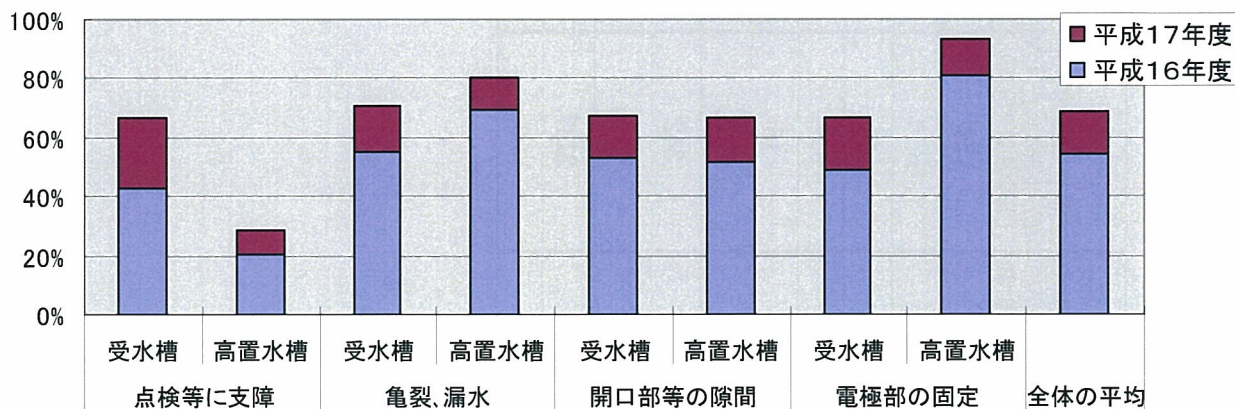
図4-②-6 水槽本体の状態の平成15年度不適事項の改善率

平成15年度不適事項の平成16年度、平成17年度の2年間の改善率は図4-②-6に示すように「点検等に支障」の改善率が受水槽で66.4%、高置水槽で28.2%と最も低い。

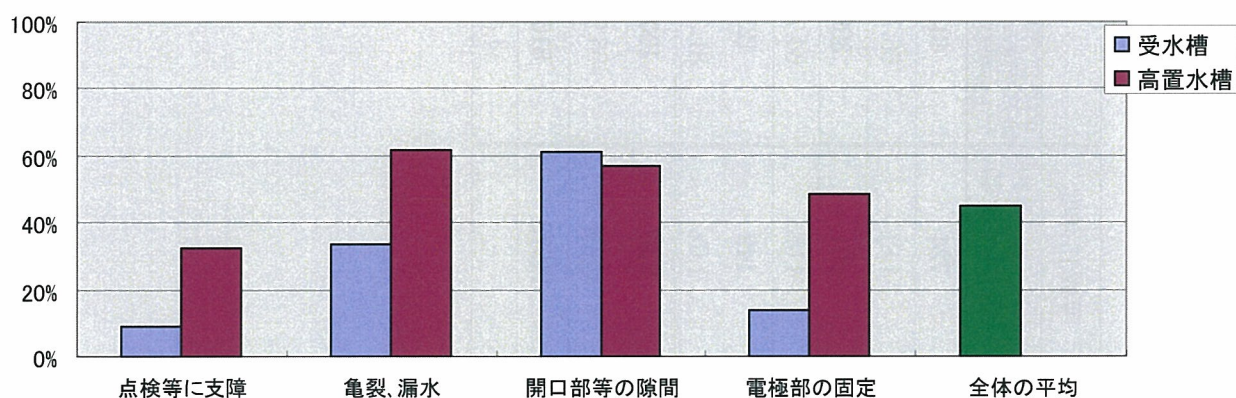
図4-②-7 水槽本体の状態の平成16年度に新たに発生した不適事項の改善率

平成16年度に新たに発生した不適事項の改善率は図4-②-7に示すように、「点検等に支障」の改善率が受水槽で9.1%、高置水槽で32.5%と最も低い。

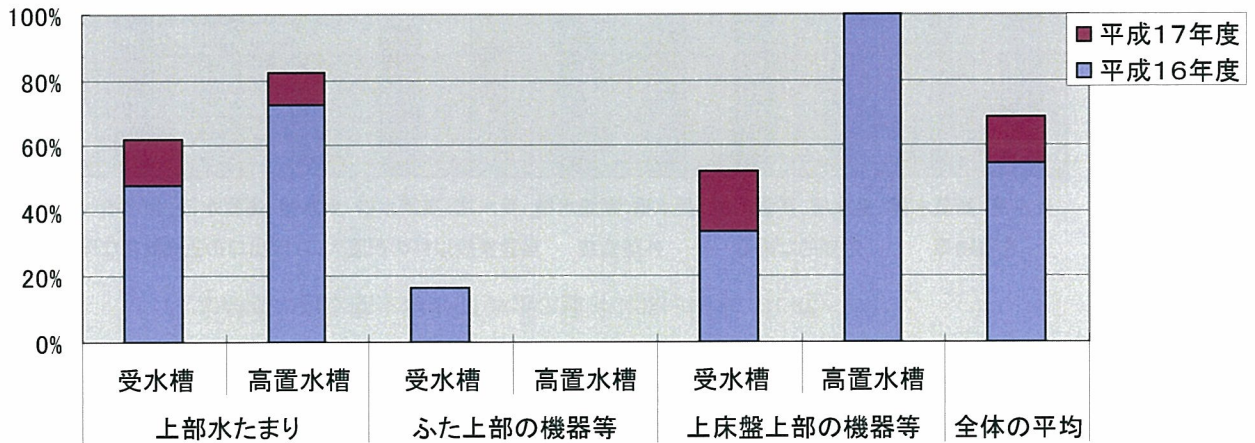
図4-②-8 水槽上部の状態の平成15年度不適事項の改善率

平成15年度不適事項の平成16年度、平成17年度の2年間の改善率は図4-②-8に示すように受水槽では、「ふたの上部の機器等」の改善率が16.7%、高置水槽では、「上部水たまり」の改善率の改善率が82.4%と最も低い。

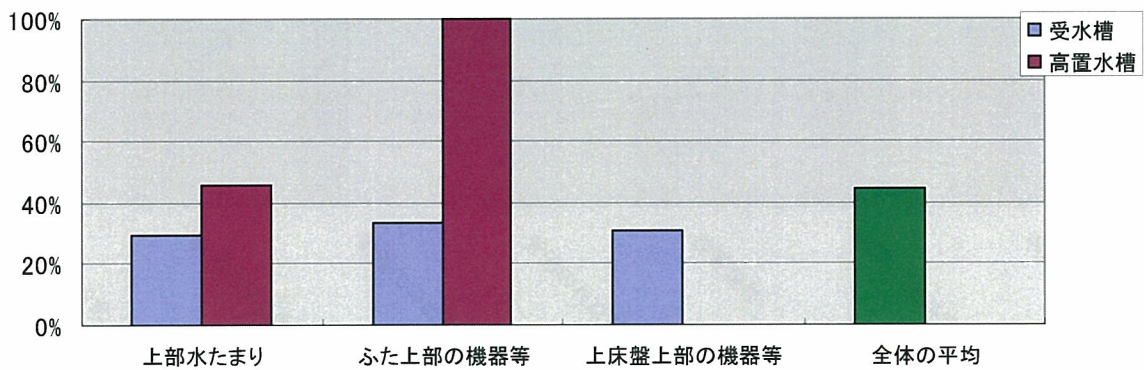
図4-②-9 水槽上部の状態の平成16年度に新たに発生した不適事例の改善率

平成16年度に新たに発生した不適事項の改善率は図4-②-9に示すように、「上部水たまり」の改善率が受水槽で29.2%、高置水槽で45.6%と最も低い。

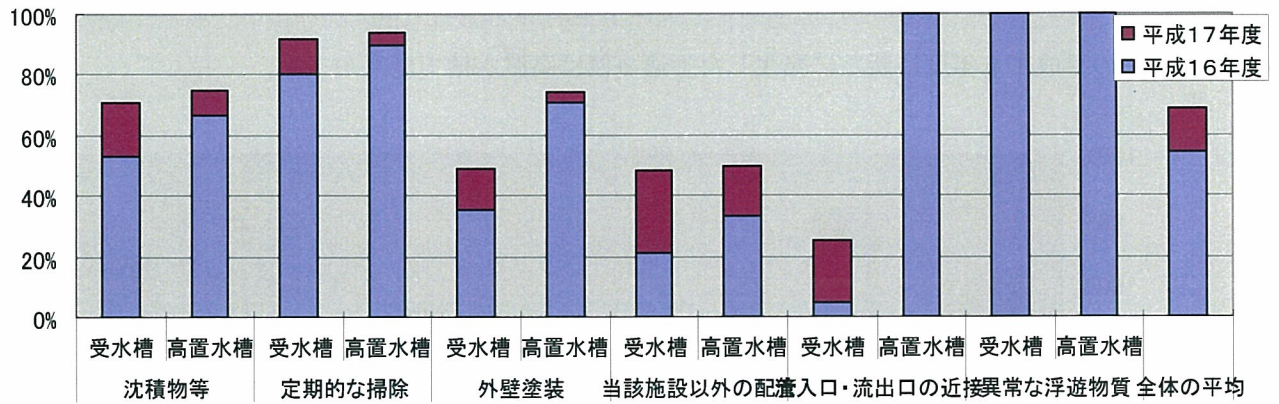
図4-②-10 水槽内部の状態の平成15年度不適事項の改善率

平成15年度不適事項の平成16年度、平成17年度の2年間の改善率は図4-②-10に示すように、受水槽では「流入口と流出口の近接」の改善率が25.0%、高置水槽では「当該施設以外の配管」の改善率が50.0%と最も低い。

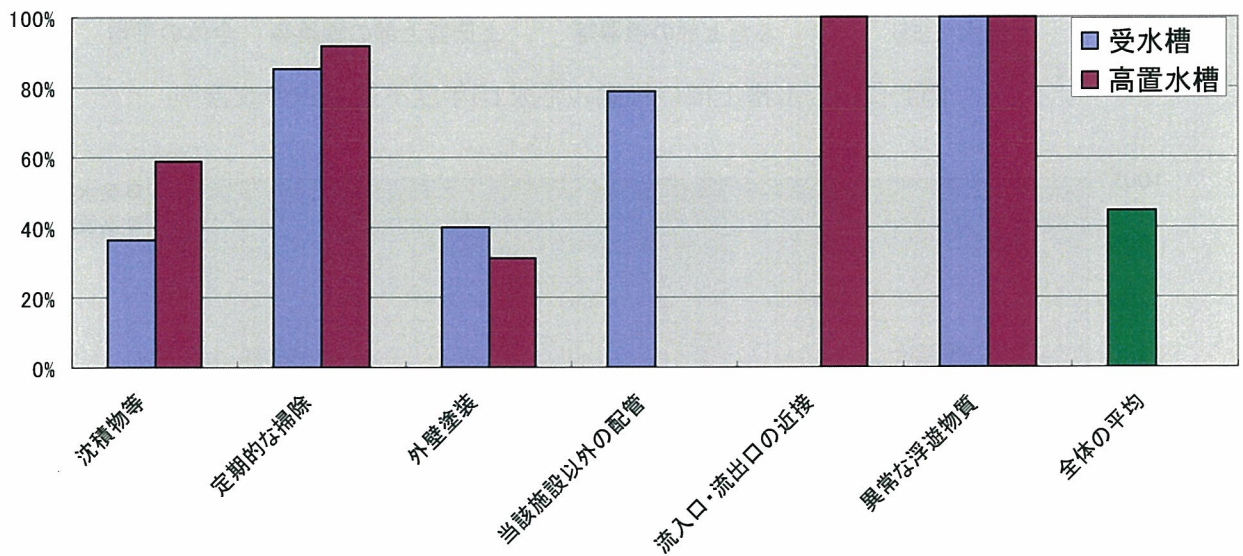
図4-②-11 水槽内部の状態の平成16年度に新たに発生した不適事項の改善率

平成16年度に新たに発生した不適事項の改善率は図4-②-11に示すように、受水槽では「流入口と流出口の近接」の改善率が0.0%、高置水槽では「当該施設以外の配管」の改善率が0.0%と最も低い。

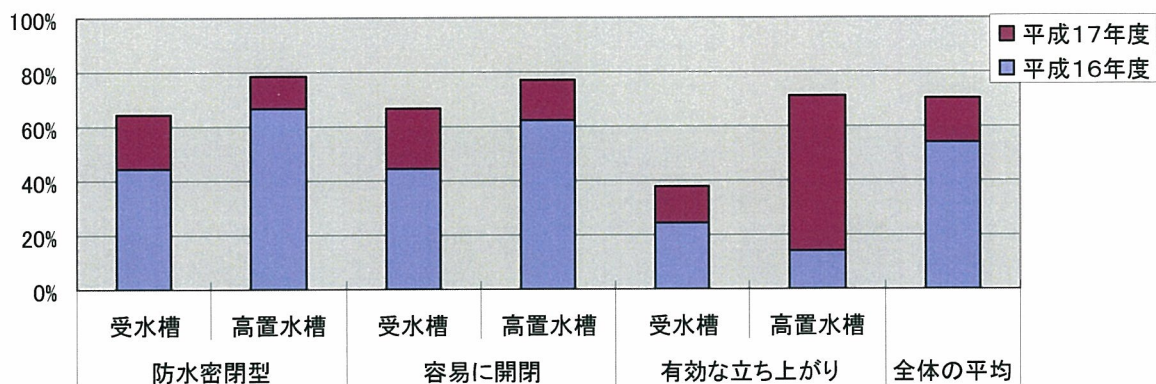
図4-②-12 水槽マンホールの状態の平成15年度不適事項の改善率

平成15年度不適事項の平成16年度、平成17年度の2年間の改善率は図4-②-12に示すように、「有効な立ち上がり」の改善率が受水槽で37.7%、高置水槽で71.4%と最も低い。

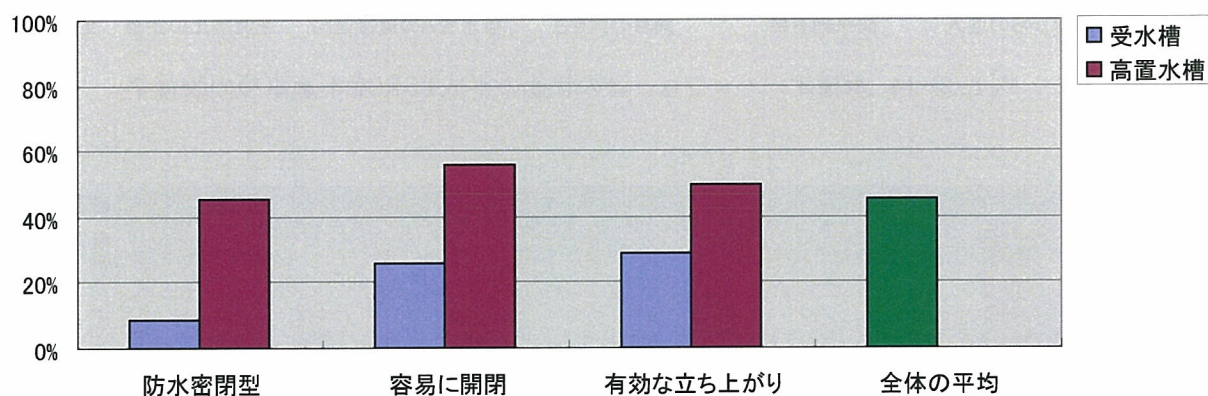
図4-②-13 水槽マンホールの状態の平成16年度に新たに発生した不適事項の改善率

平成16年度に新たに発生した不適事項の改善率は図4-②-13に示すように、「防水密閉型」の改善率が受水槽で8.5%、高置水槽で45.7%と最も低い。

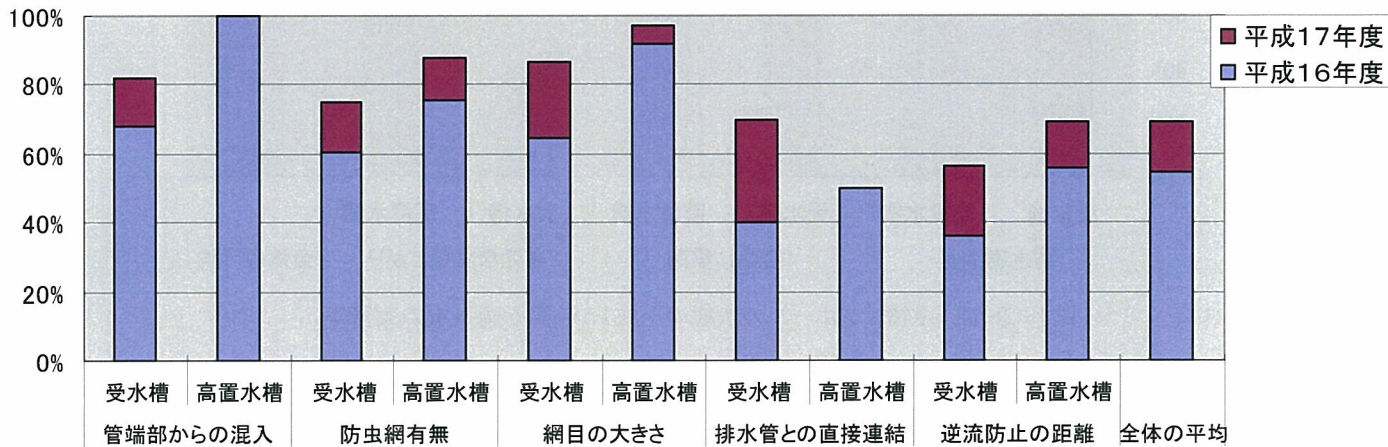
図4-②-14 水槽オーバーフロー管の状態の平成15年度不適事項の改善率

平成15年度不適事項の平成16年度、平成17年度の2年間の改善率は図4-②-14に示すように、受水槽では「逆流防止の距離」の改善率が56.3%、高置水槽では「配水管との直接連結」の改善率が50.0%と最も低い。

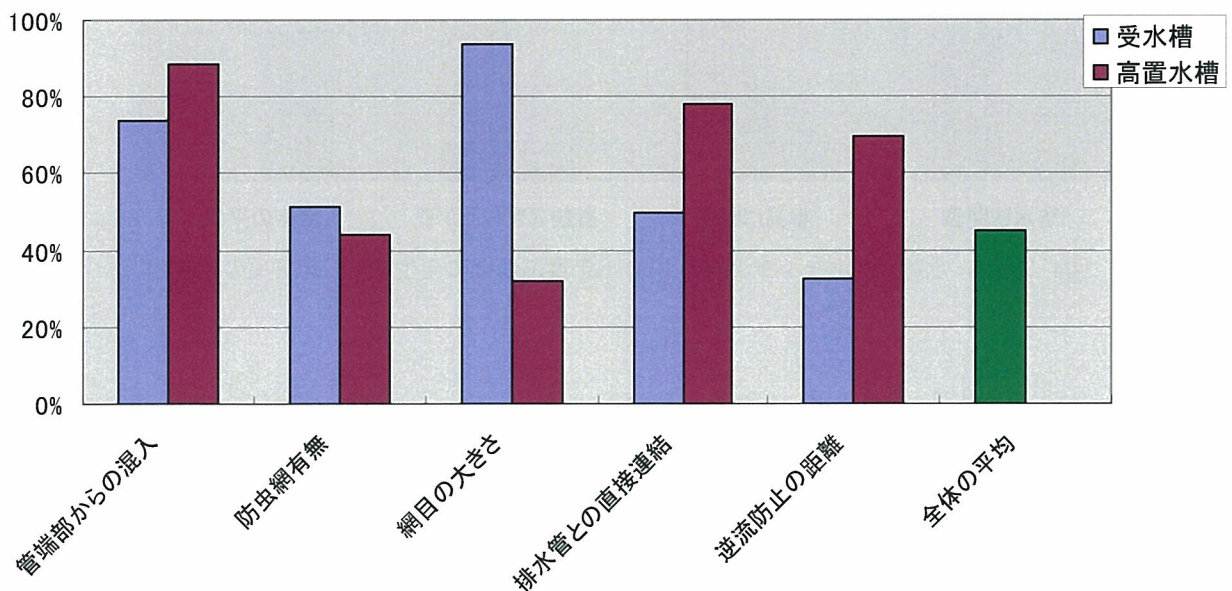
図4-②-15 水槽オーバーフロー管の状態の平成16年度に新たに発生した不適事項の改善率

平成16年度に新たに発生した不適事項の改善率は図4-②-15に示すように、受水槽では「逆流防止の距離」の改善率が32.3%、高置水槽では「網目の大きさ」の改善率が32.1%と最も低い。

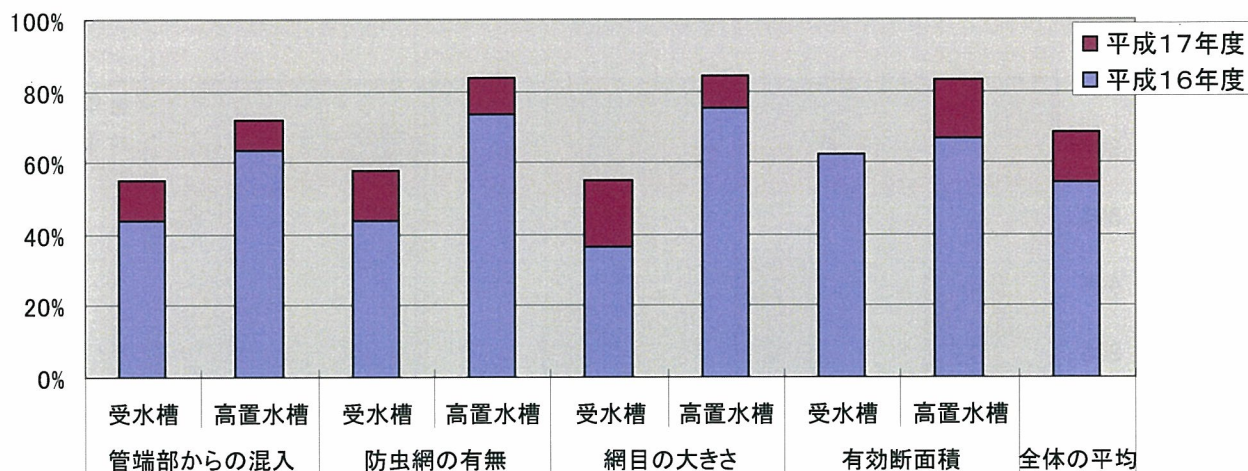
図4-②-16 水槽通気管の状態の平成15年度不適事項の改善率

平成15年度不適事項の平成16年度、平成17年度の2年間の改善率は図4-②-16に示すように、「管端部からの混入」の改善率が受水槽で54.8%、高置水槽で71.8%と最も低い。

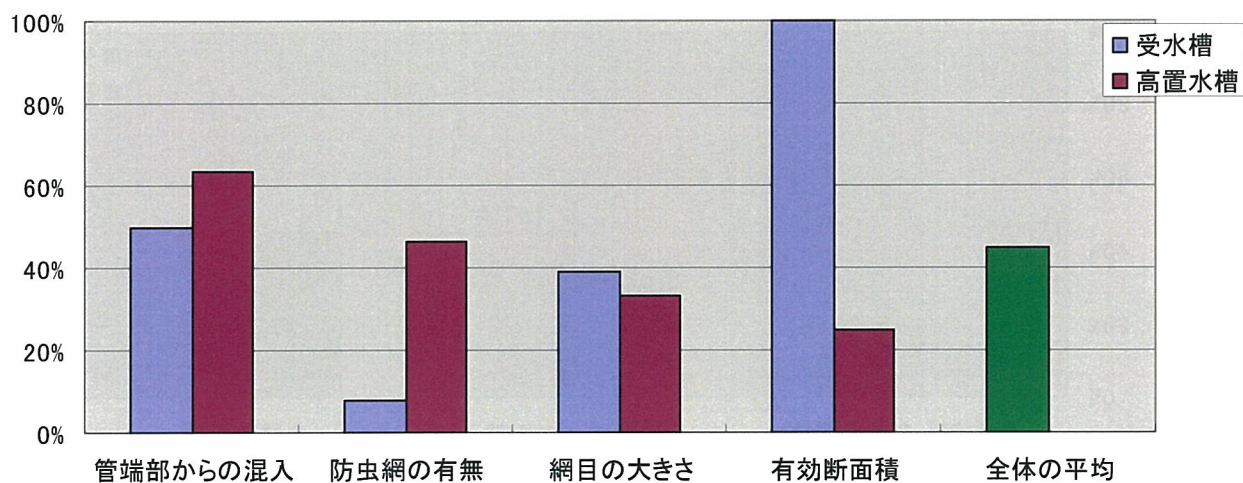
図4-②-17 水槽通気管の状態の平成16年度に新たに発生した不適事項の改善率

平成16年度に新たに発生した不適事項の改善率は図4-②-17に示すように、受水槽では「防虫網の有無」の改善率が7.6%、高置水槽では「有効断面積」の改善率が25.0%と最も低い。

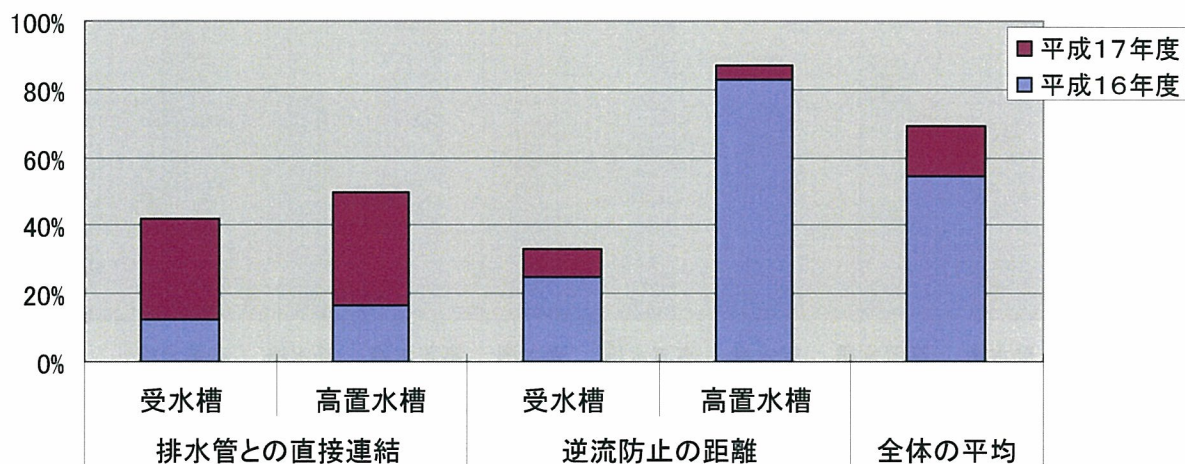
図4-②-18 水槽水抜管の状態の平成15年度不適事項の改善率

平成15年度不適事項の平成16年度、平成17年度の2年間の改善率は図4-②-18に示すように、受水槽では「逆流防止の距離」の改善率が33.3%、高置水槽では「配水管との直接連結」の改善率が50.0%と最も低い。

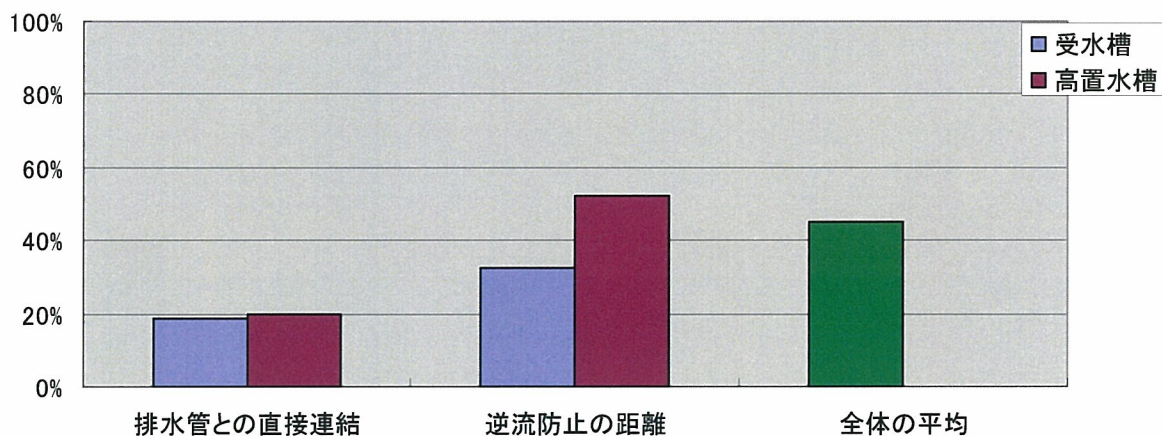
図4-②-19 水槽水抜管の状態の平成16年度に新たに発生した不適事項の改善率

平成16年度に新たに発生した不適事項の改善率は図4-②-19に示すように、「配水管との直接連結」の改善率が受水槽で18.9%、高置水槽で20.0%と最も低い。

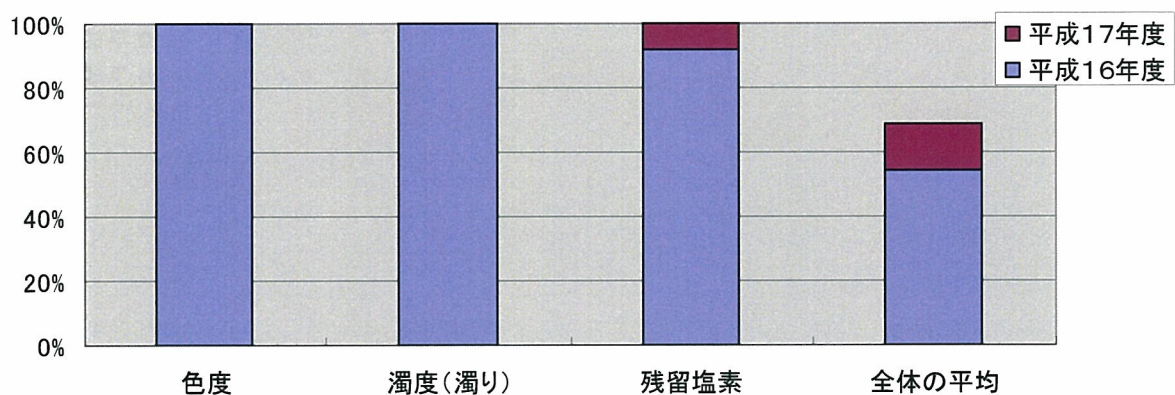
図4-②-20 水質検査の平成15年度不適事項の改善率

平成15年度不適事項の平成16年度、平成17年度の2年間の改善率は図4-②-20に示すように、平成17年度にはすべて改善された。

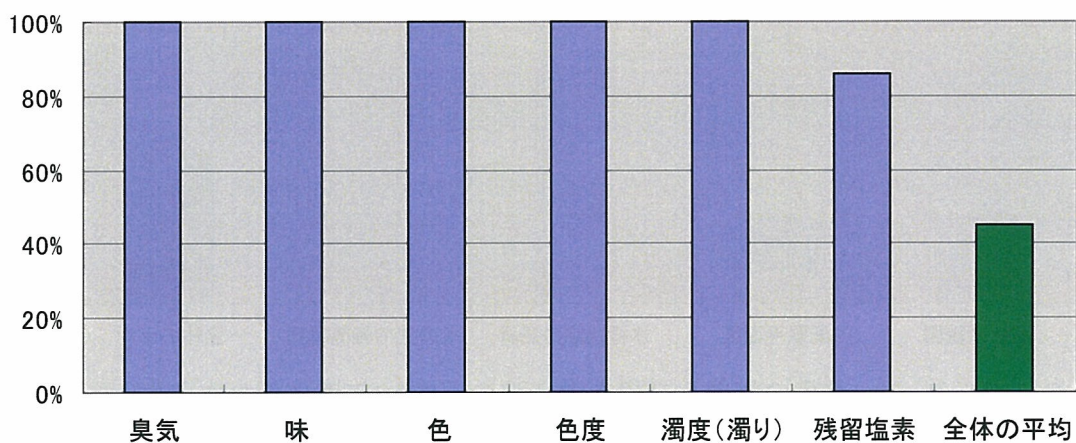
図4-②-21 水質検査の平成16年度に新たに発生した不適事項の改善率

平成16年度に新たに発生した不適事項の改善率は図4-②-21に示すように、「残留塩素」が85.7%と最も低い。

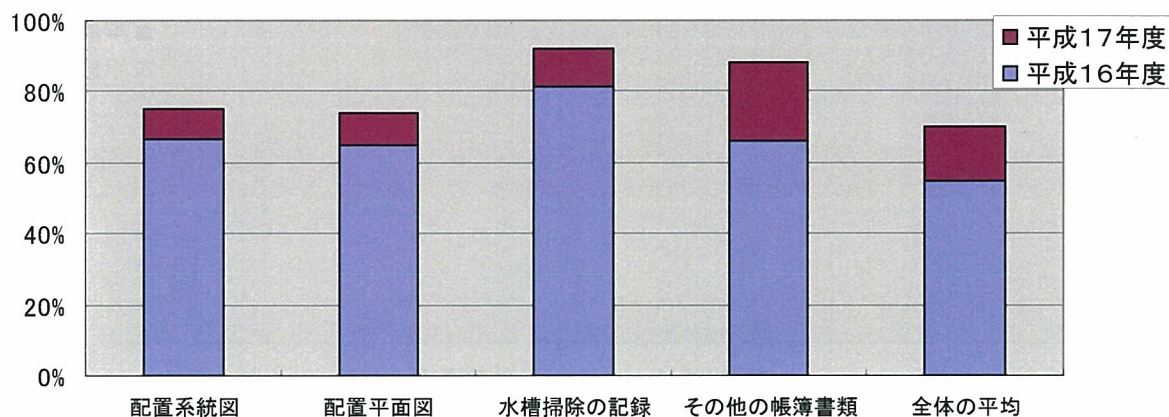
図4-②-22 書類の整理及び保存の状況の平成15年度不適事項の改善率

平成15年度不適事項の平成16年度、平成17年度の2年間の改善率は図4-②-22に示すように、「配置平面図」の改善率が74.0%と最も低い。

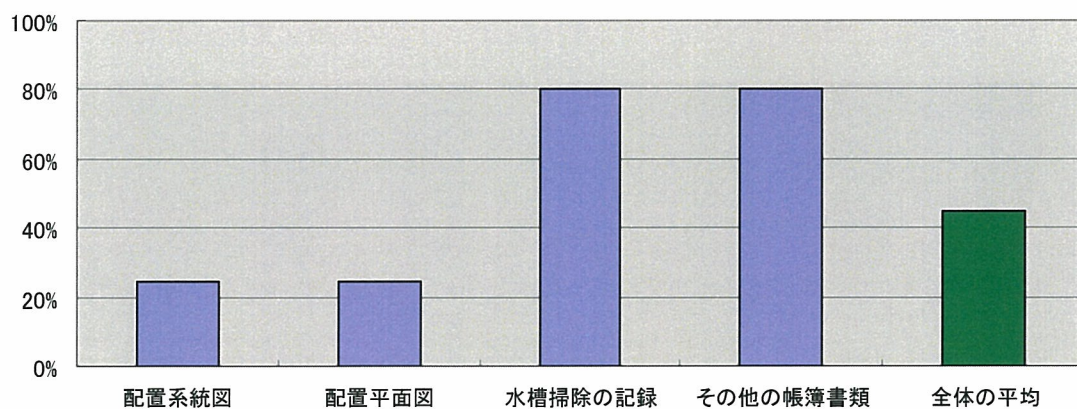
図4-②-23 書類の整理及び保存の状況の平成16年度に新たに発生した不適事項の改善率

平成16年度に新たに発生した不適事項の改善率は図4-②-23に示すように、「配置平面図」の改善率が24.3%と最も低い。

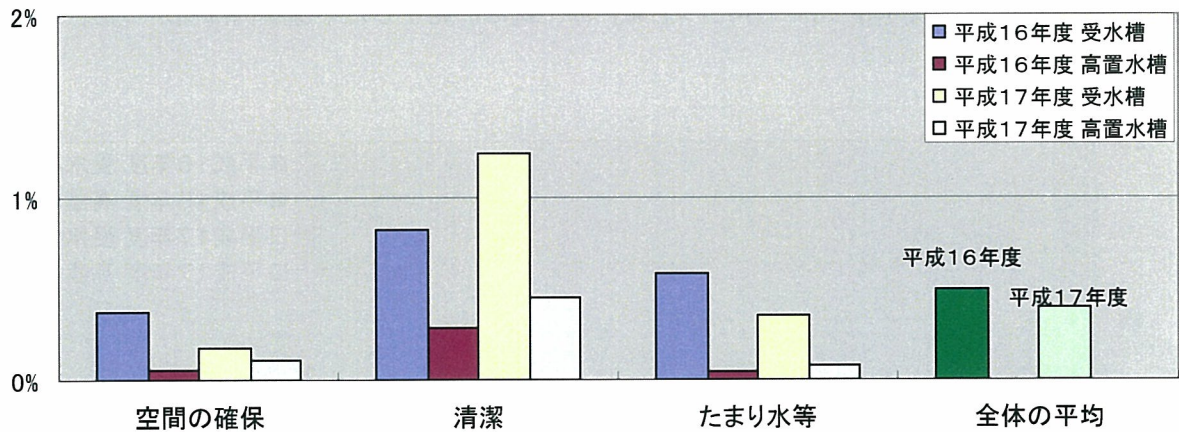
図4-②-24 水槽周囲の状態の不適事項の新たな発生率

不適事項の新たな発生率は図4-②-24に示すように、平成16年度は「清潔」が受水槽では0.8%高置水槽では0.3%と最も高かった。平成17年度も「清潔」が受水槽では1.2%、高置水槽では0.5%と最も高かった。

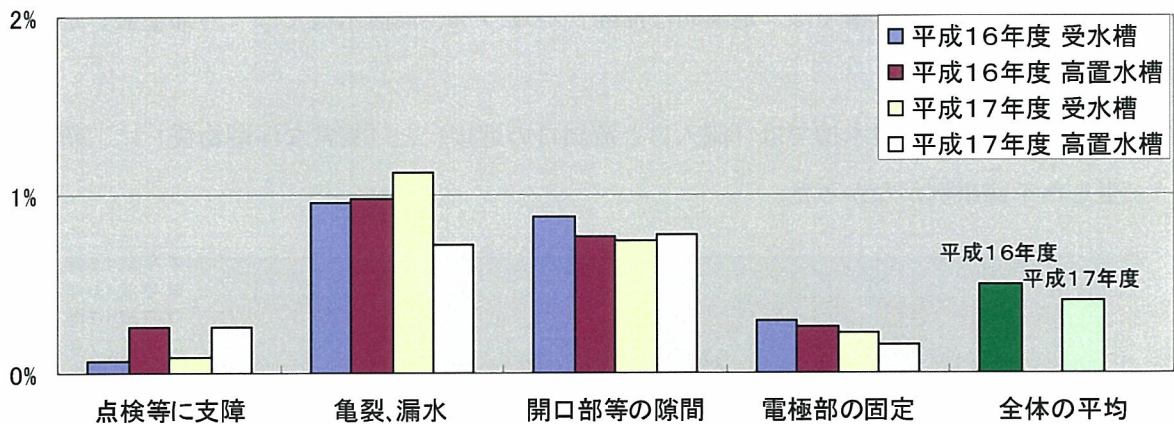
図4-②-25 水槽本体の状態の不適事項の新たな発生率

不適事項の新たな発生率は図4-②-25に示すように、平成16年度は「亀裂、漏水」が受水槽では1.0%、高置水槽では1.0%と最も高かった。平成17年度は、受水槽では「亀裂、漏水」が1.1%、高置水槽では「開口部等の隙間」が0.8%と最も高かった。

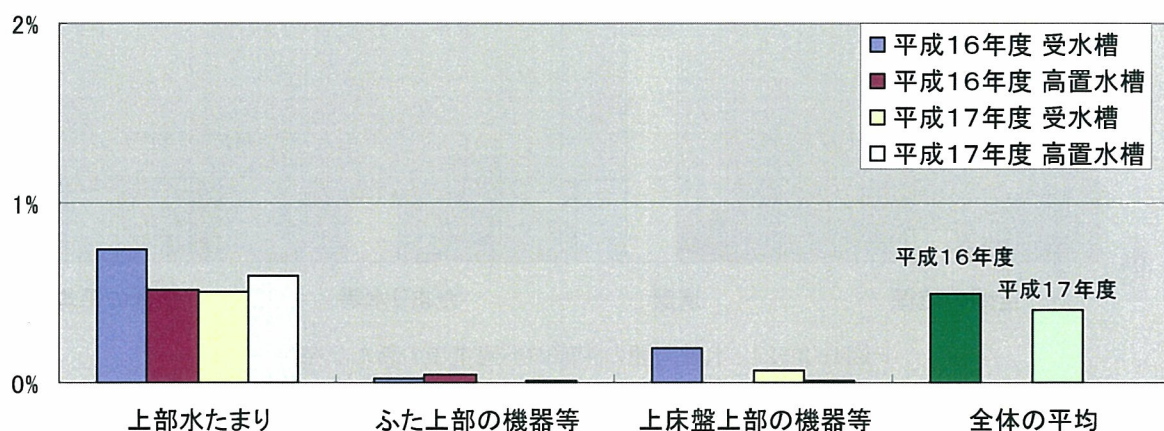
図4-②-26 水槽上部の状態の不適事項の新たな発生率

不適事項の新たな発生率は図4-②-26に示すように、平成16年度は「上部水たまり」が受水槽では0.7%、高置水槽では0.5%と最も高かった。平成17年度でも「上部水たまり」が受水槽では0.5%、高置水槽では0.6%と最も高かった。

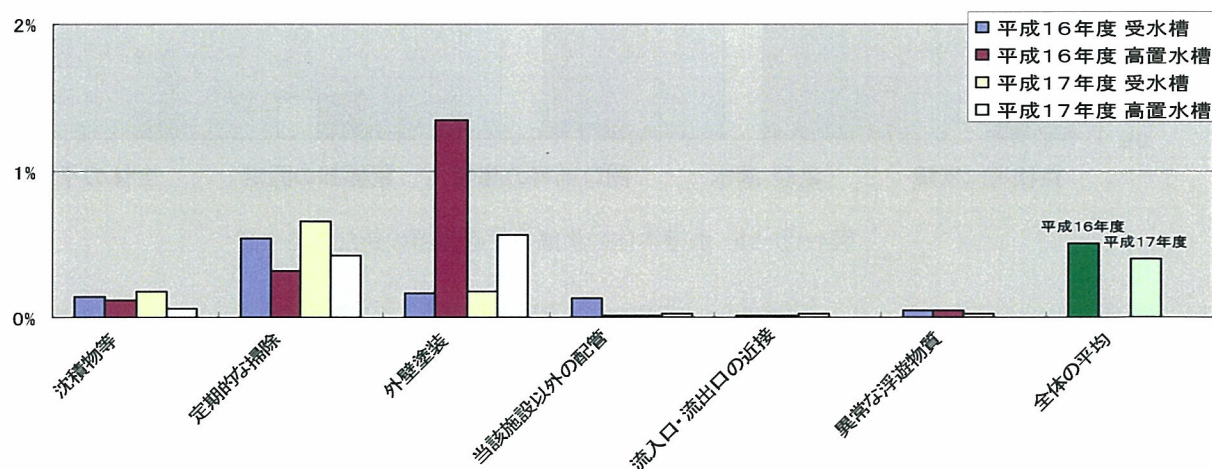
図4-②-27 水槽内部の状態の不適事項の新たな発生率

不適事項の新たな発生率は図4-②-27に示すように、平成16年度は、受水槽では「定期的な掃除」が0.5%、高置水槽では「外部塗装」が1.3%と最も高かった。

平成17年度は、受水槽では「定期的な掃除」が0.7%、高置水槽では「外部塗装」が0.6%と最も高かった。

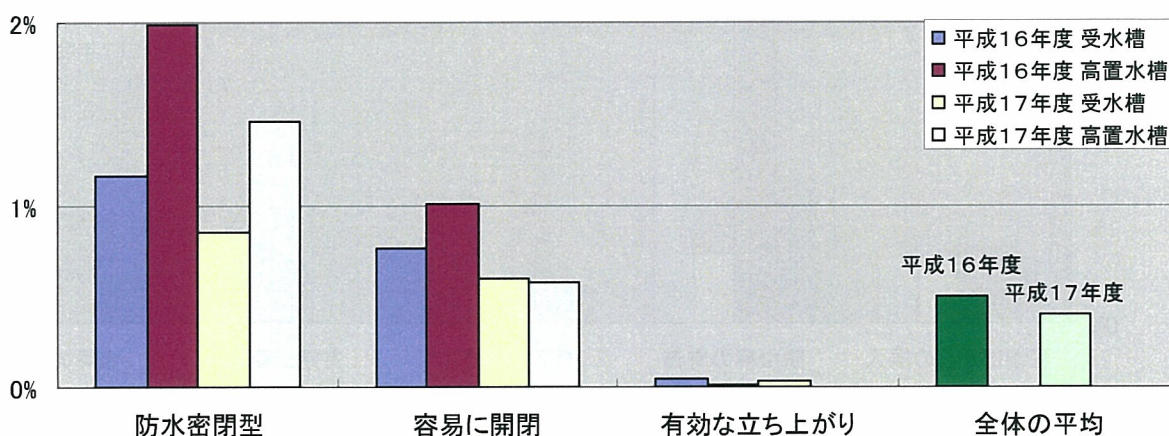
図4-②-28 水槽のマンホールの状態の不適事項の新たな発生率

不適事項の新たな発生率は図4-②-28に示すように、平成16年度は「防水密閉型」が受水槽では1.2%、高置水槽では2.0%と最も高かった。平成17年度でも「防水密閉型」が受水槽では0.8%、高置水槽では1.5%と最も高かった。

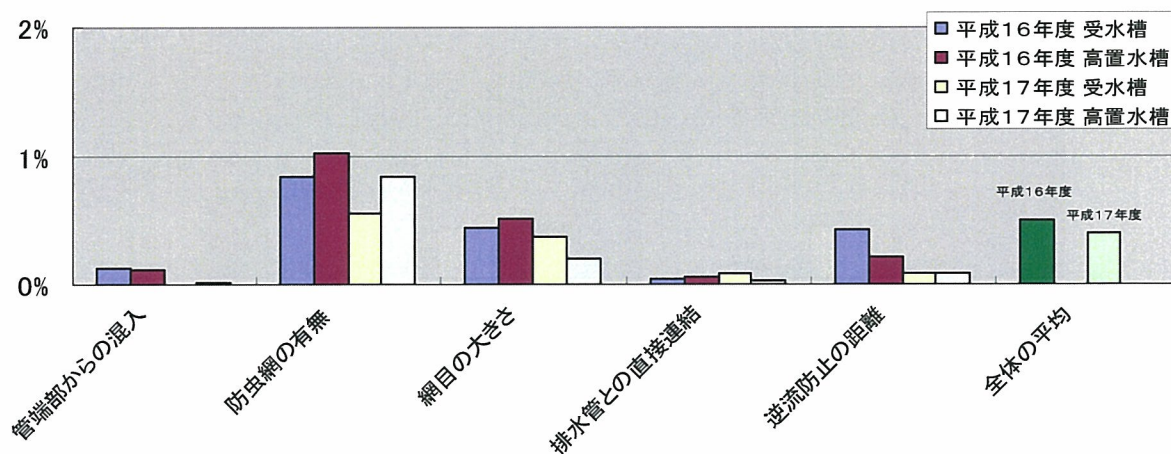
図4-②-29 水槽オーバーフロー管の状態の不適事項の新たな発生率

不適事項の新たな発生率は図4-②-29に示すように、平成16年度は「防虫網の有無」が受水槽では0.8%、高置水槽では1.0%と最も高かった。平成17年度でも「防虫網の有無」が受水槽では0.6%、高置水槽では0.8%と最も高かった。

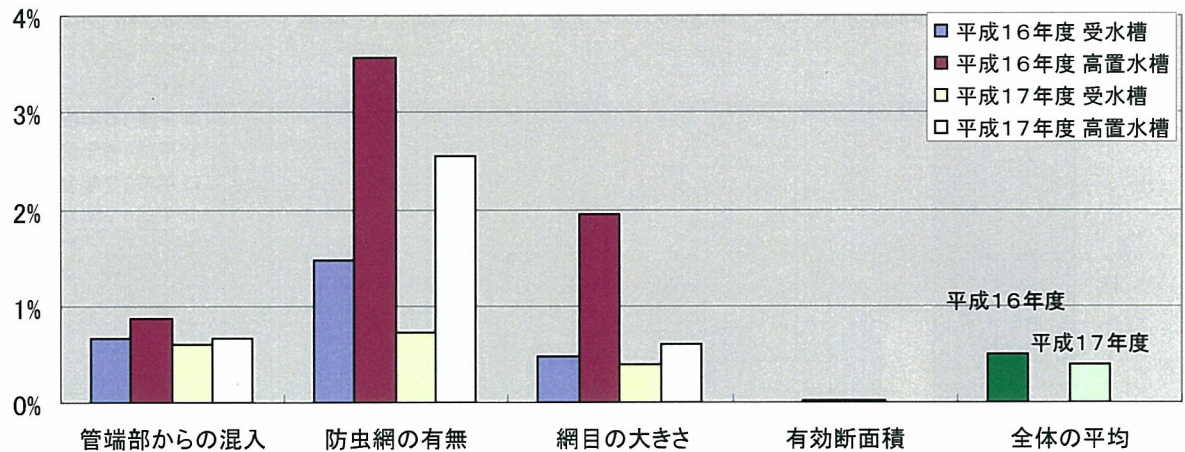
図4-②-30 水槽通気管の状態の不適事項の新たな発生率

不適事項の新たな発生率は図4-②-30に示すように、平成16年度は「防虫網の有無」が受水槽では1.5%、高置水槽では3.6%と最も高かった。平成17年度でも「防虫網の有無」が受水槽では0.7%、高置水槽では2.6%と最も高かった。

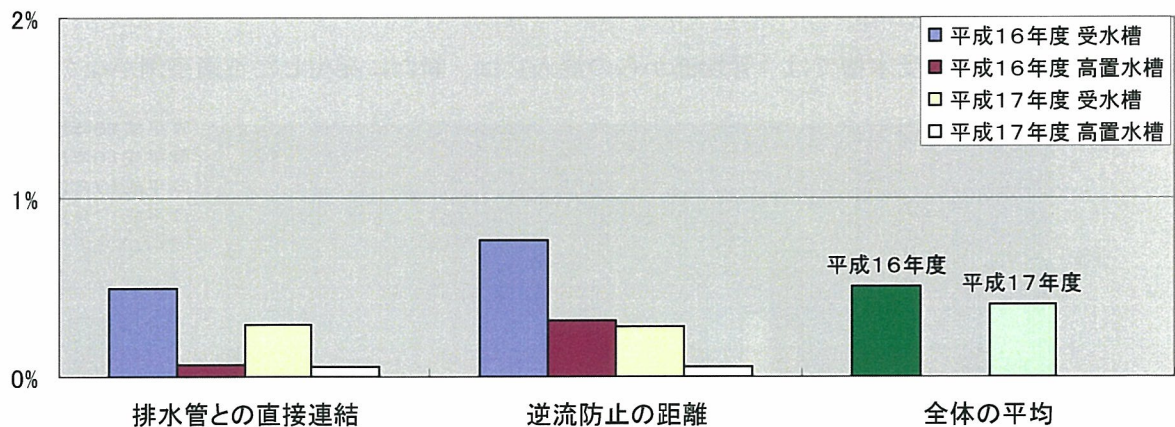
図4-②-31 水槽水抜管の状態の不適事項の新たな発生率

不適事項の新たな発生率は図4-②-31に示すように、平成16年度は「逆流防止の距離」が受水槽では0.8%、高置水槽では0.3%と最も高かった。平成17年度は受水槽では「排水管との直接連結」が0.3%と最も高かった。高置水槽では、「排水管との直接連結」、「逆流防止の距離」ともに0.1%だった。
