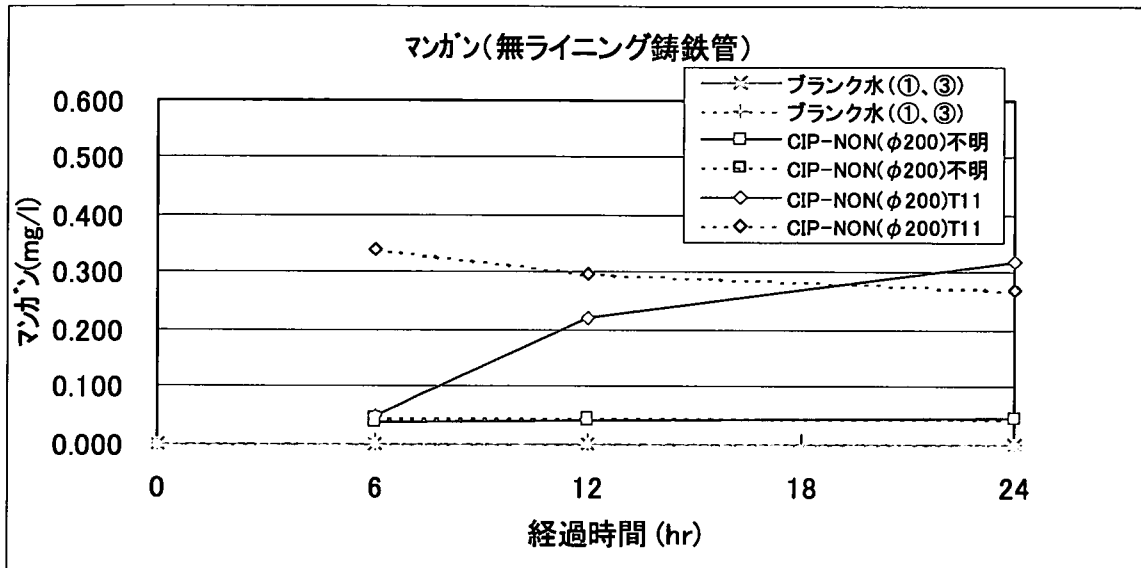
図 3.5.38 マンガン 無ライニング鑄鉄管

無ライニング鑄鉄管 (T11) の 10℃ はマンガンが増加傾向を示した。(T11 の 18℃ は減少傾向) しかし、鋼管はその傾向を示しておらず、ブランク水と同値で変化が見られない。鉄系管路の供試管であるが、鉄については傾向がみられなかった。

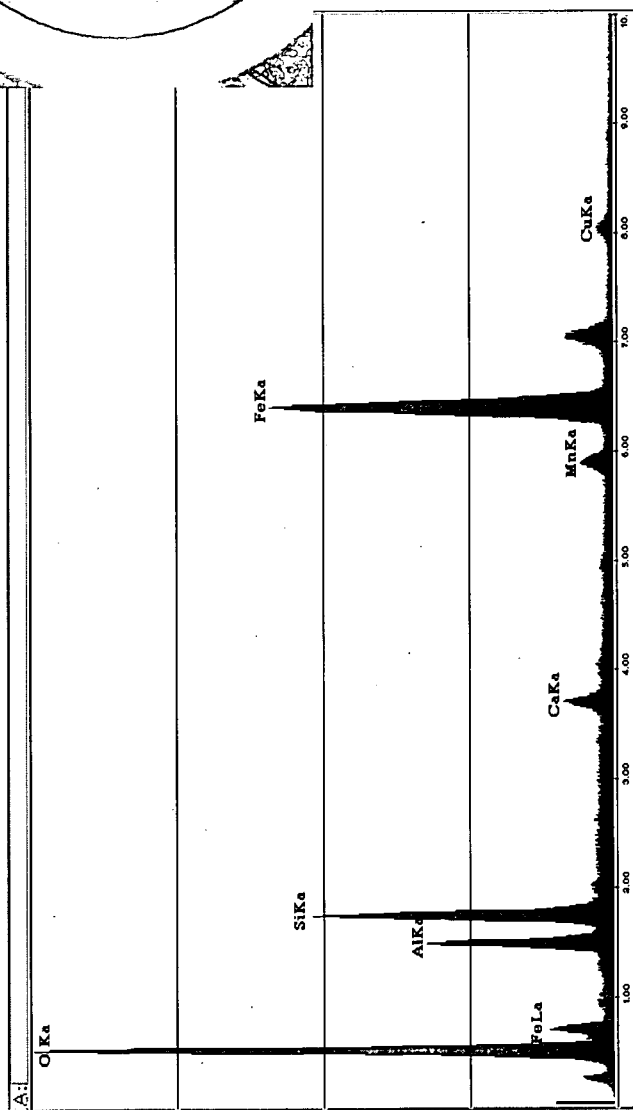
参考図 1 検体の茶色物質の X 線エネルギー分散分析 (配水ポリエチレン管)

※ 水溶性のナトリウムやカリウムが存在せず、沈殿を生じ易い元素が多い特徴を有する。

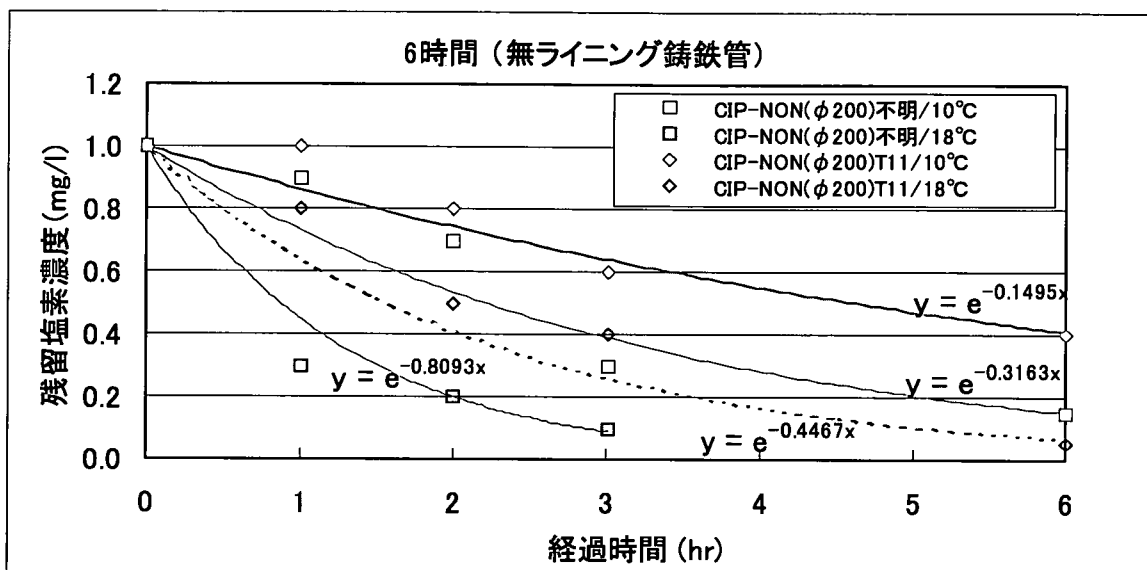
図 3.5.40 残留塩素濃度の減少傾向 無ライニング铸铁管（6時間後）

無ライニングの鑄鉄管（No.①）では、試験温度が 10℃では 12 時間経過時、温度が 18℃では 6 時間経過時に検出できなくなる。試験温度 10℃における 6 時間までの k 値は、表 3.5.8 に示すとおり No.①が 0.3163、No.②が 0.1495 である。同様に 3 時間までのデータで求めると No.①が 0.3165、No.②が 0.1413 となり、この程度の残留塩素濃度の減少傾向であれば、3 時間ほどで十分な k 値が得られると考えられる。ただし、温度条件が 18℃になると 3 時間までの k 値（表中かっこ書き）が一変しているため、十分な注意が必要である。

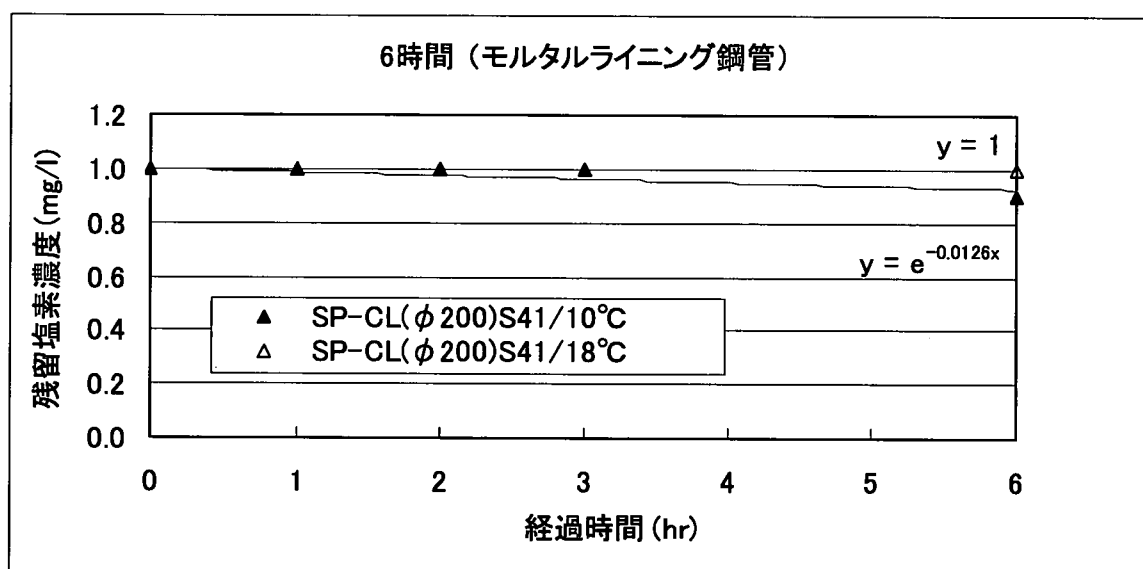
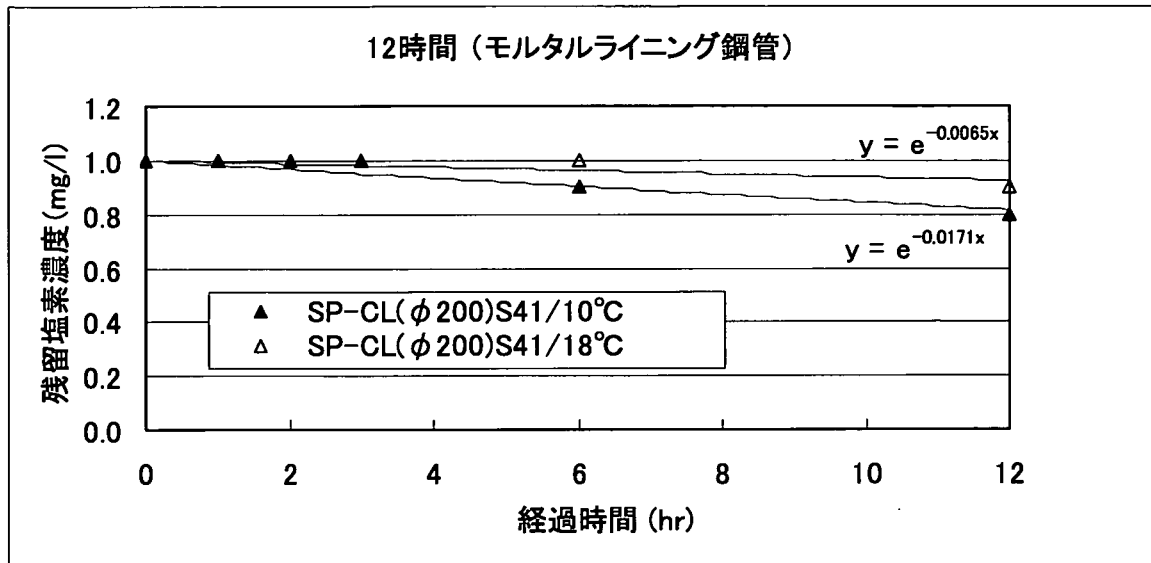
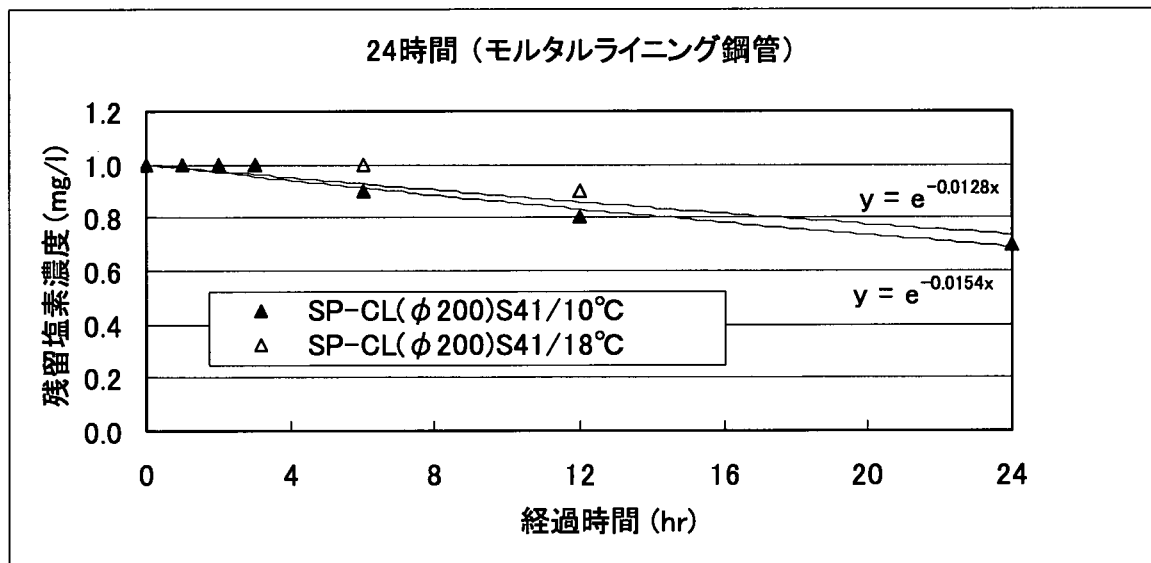
一方、モルタルライニング鋼管は、試験温度が 10℃では 6 時間経過時、温度が 18℃では 12 時間経過時に、残留塩素濃度の減少が検出できるようになる。10℃の k 値を表 2.3.22 で見ると、0.0126～0.0171 の範囲にある。18℃の 24 時間で k 値は 0.0128 となり、ほぼ同程度の値となる。

残留塩素濃度の減少が検出されてから、3 時間と 6 時間のように 2 点程度確認することが望ましいと考えられる。

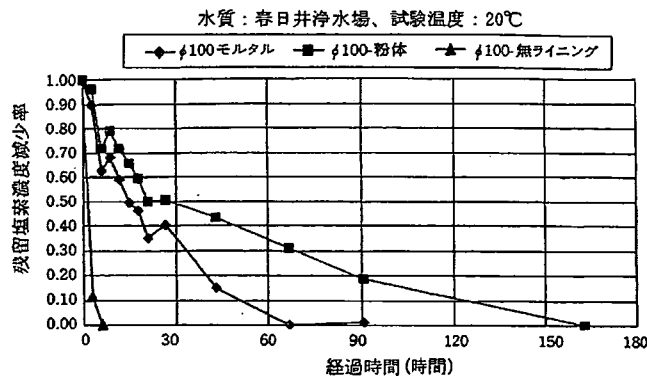
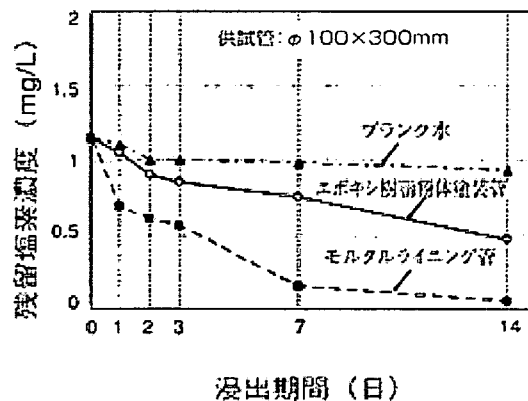
a) 日本水道協会 水道施設更新指針      b) 日本ダクトイル鉄管協会 HP Q&A  
 参考図 2 モルタルライニングにおける残留塩素濃度の減少傾向

モルタルライニングの残留塩素の減少について、参考データの例を以下に示す。どちらも 24hr 後に、おおよそ半減していることが分かる。今回の調査では試験温度 10℃及び 18℃において 24hr までの計測としている。下図の例では試験温度が 20℃あるいは 23℃であり、14 日までの計測を行っているが、温度の影響で減少が大きくなっていると推定される。
