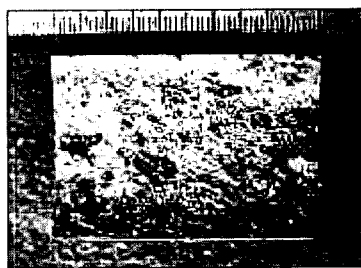
写真 3.6.3 M 配水池鑄鉄片

ア) ランゲリア指数改善を行った試験片の方が、錆瘤が少なかった。
