4.5.3 現地診断技術の事例紹介

4.6.2.1 水道用硬質塩化ビニル管路の評価・診断技術の研究

②仙台市水道局現地調査結果

③名古屋市上下水道局現地調査結果

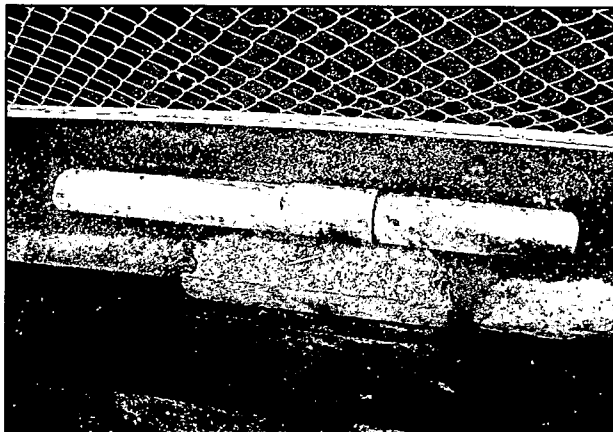
< サンプル1 > A部
外観上は、特に割れ等はない

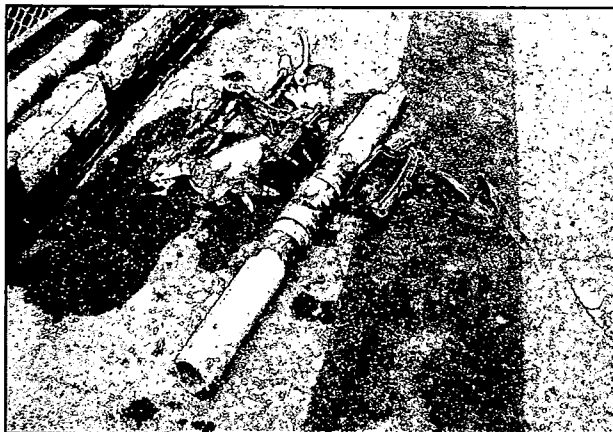
< サンプル2 > A部
「フクロジョイント」で補修済み
継手表面1箇所、き裂あり

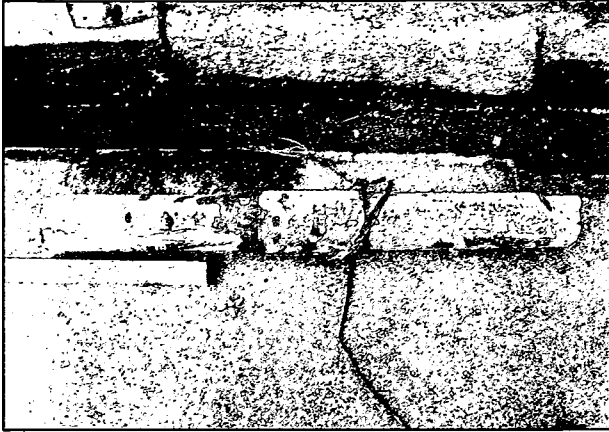
<サンプル3> A部
外観上は、特に割れ等はない

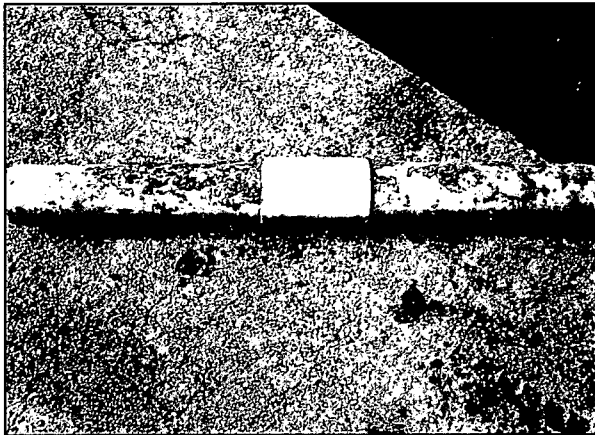
<サンプル4> B部
外観上は、特に割れ等はない

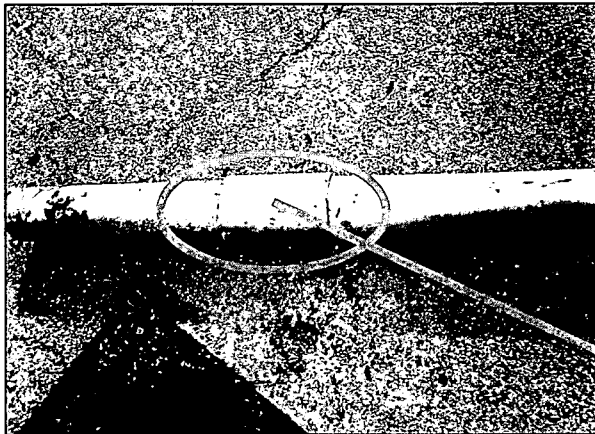
<サンプル5> B部
継手表面2箇所なき裂有り
(補修履歴はなし)

漏水していた可能性大
パイプ : C社
継手 : B社

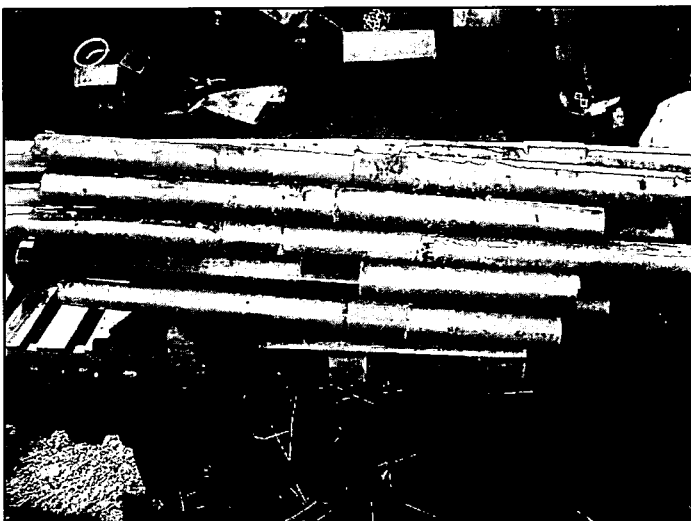
ソケット部及び補修箇所を選別

旧仕様継手に多数のき裂を確認。
新仕様継手には、き裂は見られない。

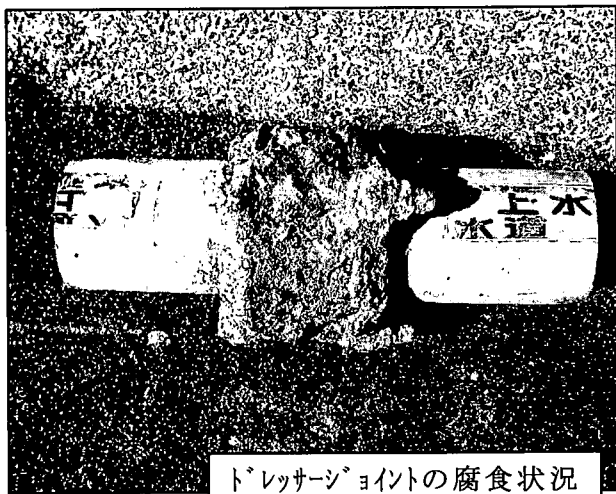
ドレッサージョイントの腐食状況

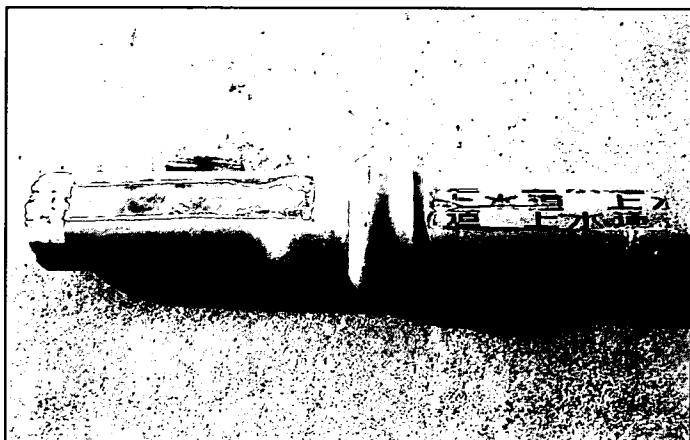
掘上管外観の目視確認

ゴム輪接合部に割れ等の概観上の問題点は見られない。さらに、ゴム輪受口の奥部に差し込まれた状態となっていて、管の抜け等の動きが発生した形跡はない。

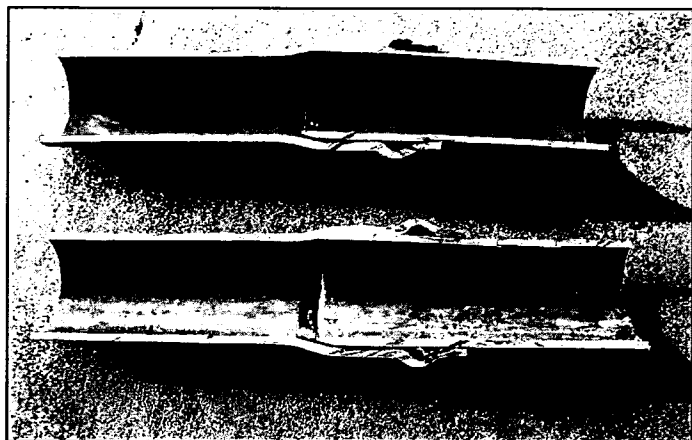
半割したサンプルの目視確認

外観からの確認結果と同様で、内面にもき裂等の発生はない。

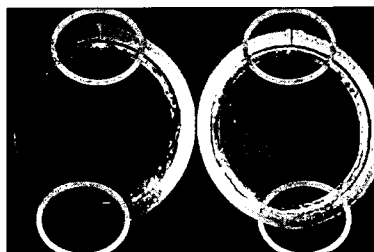
< サンプルA >

この表からわかるように、「旧 JIS 規格TS継手」は、今回入手したサンプル36本のうちの30本（83%）に、表面に達するいくつかのき裂が発生していた。中にはフクロジョイントで補修していない継手でも、継手のき裂からの周辺の砂を巻き込んだ渦巻き状の漏水によりTS継手外面から穴の開く、「サンドブラスト現象」により継手に穴が開いているものも見られた。

また、補修に使用している鋳鉄製のフクロジョイントが使用中に腐食し、サンドブラスト現象により大きく穴のあいたTS継手から錆が逆流している形跡が見られた。

旧 JIS 規格TS継手

上下にき裂あり

サンドブラストで減肉

フクロジョイントで補修

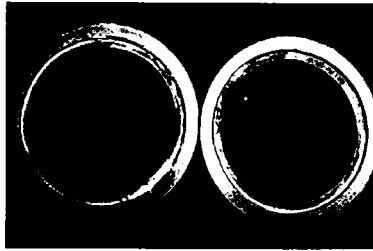
< サンプルB >

旧 JIS 規格TS継手

上下にき裂あり

補修なし

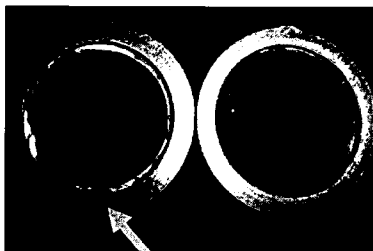
<サンプルC>

旧 JIS 規格 T S 継手

き裂なし

補修なし
