・き裂発生原因の推定

5) 新旧仕様TS継手の性能比較試験

9) 実管路での診断技術の検証

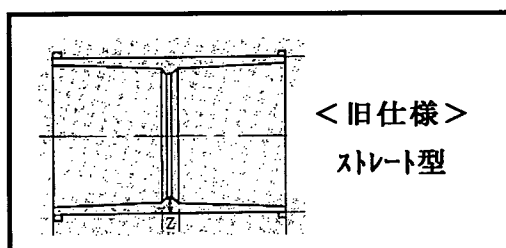
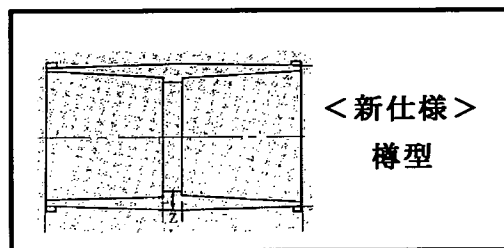
原因2：(製品形状2) TS継手の形状

下左の図のように、旧仕様の継手は、新仕様の継手に比べ、継手中心部の肉厚が薄く、さらにテーパもきついため、「たがはり力」の影響をより受けやすい構造になっている。

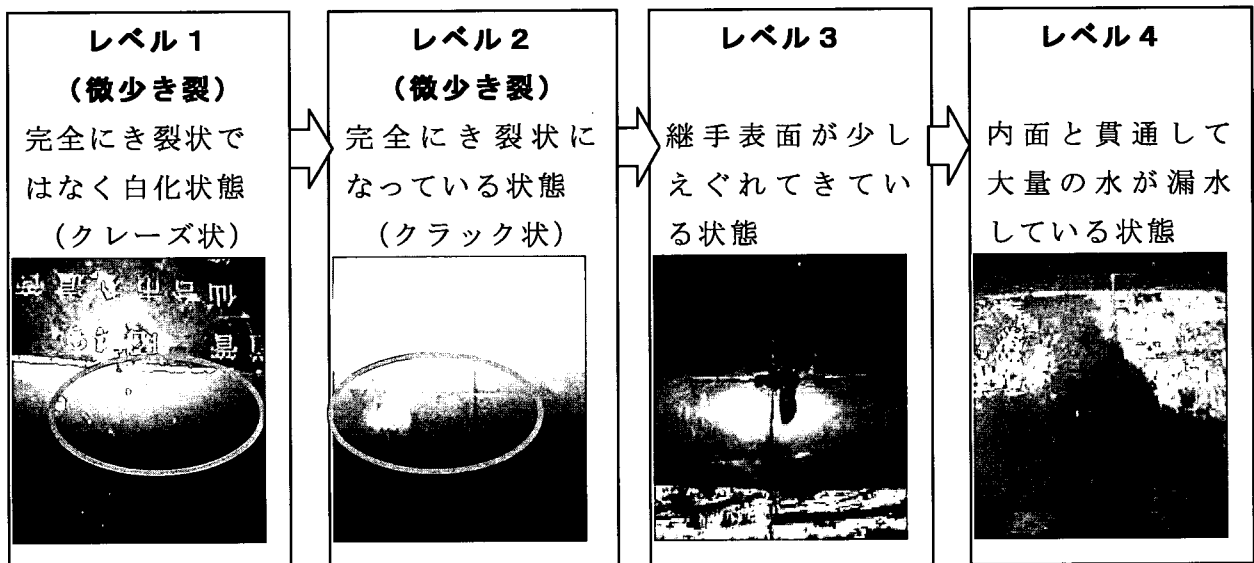
図 4.6.1 TS継手のき裂成長プロセス

「疲労破壊」により漏水に至るプロセスを、仙台市水道局の掘上サンプルから見ると、先ず応力集中しやすいTS継手中央部を起点として内面にき裂が発生し、次にそのき裂が継手外面まで成長した段階（白化状態）「レベル1」となる。その状態から「レベル2」の段階までき裂が成長した時点（完全にき裂になった状態）が、塩ビ管路本来の寿命と考えられる。その後「レベル3」から「レベル4」へとき裂が成長、地上で漏水検知できるほどの漏水が発生すると推定される。

このプロセスの「レベル1」、「レベル2」の状態の時に、もし、管内面からTS継手内面に発生しているき裂の有無を調査することができれば、道路陥没等を伴うような漏水事故が発生する前の予防保全や管路更新の優先順位を決定するためのデータとして活用することができる可能性がある。

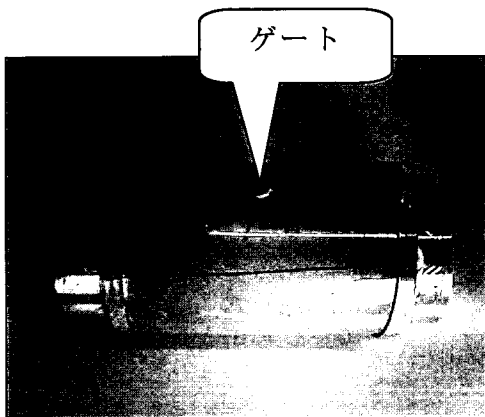
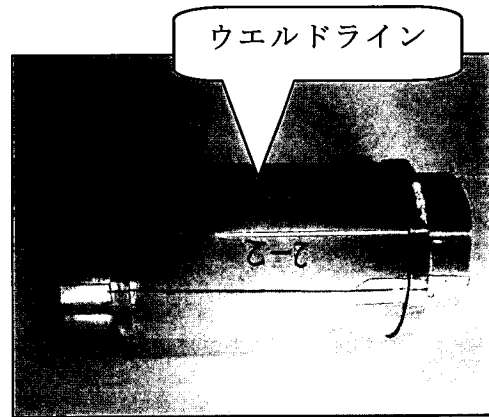
写真 4.6.32 目視観察 (調査2 継手 No.1 外面)

管内カメラ観察	現物確認（内面）	現物確認（外面）
継手 No.1	き裂なし	き裂なし	き裂なし
継手 No.2	き裂なし	き裂なし	き裂なし

この結果より、継手 No.1 及び No.2 の何れのサンプルも現物においてもき裂が発生しておらず、管内カメラで観察された各状況が確認できた。
