2) 水道管材の腐食度試験片 (6ヶ月経過) 表面観察結果

3) 管内カメラ撮影観察結果

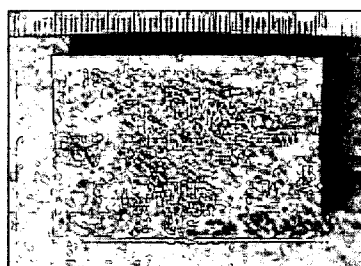
写真 3.6.3 M 配水池鑄鉄片

ア) ランゲリア指数改善を行った試験片の方が、錆瘤が少なかった。

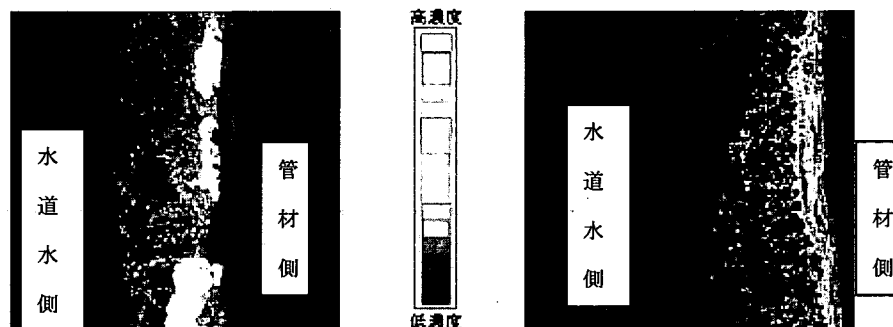
写真 3.6.5 M 配水池鑄鉄片素地表面 カルシウム濃度 写真 3.6.6 N 運動場鑄鉄片素地表面 カルシウム濃度

イ) ランゲリア指数改善を行った試験片では、一部で高濃度のカルシウムが認められた。

区分	調査箇所	カルシウム層の厚さ ( $\mu\text{m}$ )	錆層の厚さ ( $\mu\text{m}$ )
ランゲリア指数改善水	C 浄水場	20~25	135~165
	M 配水池	25~50	150~175
ランゲリア指数未改善水	T 浄水場	40~55	165~235
	N 運動場	25~50	120~250

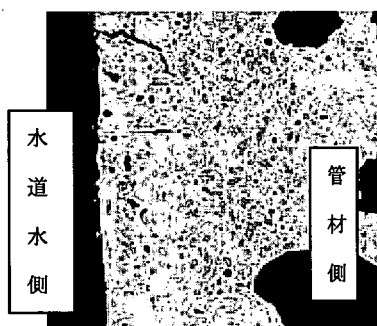
写真 3.6.9 M 配水池モルタル片  
カルシウム濃度

ア) ランゲリア指数未改善試験片では、表層からのカルシウム濃度の減少深さが大きかった。

区分	調査箇所	カルシウム濃度の減少深さ ( $\mu\text{m}$ )
ランゲア指数改善水	C 浄水場	190~250
	M 配水池	220~250
ランゲア指数未改善水	T 浄水場	250~320
	N 運動場	290~350

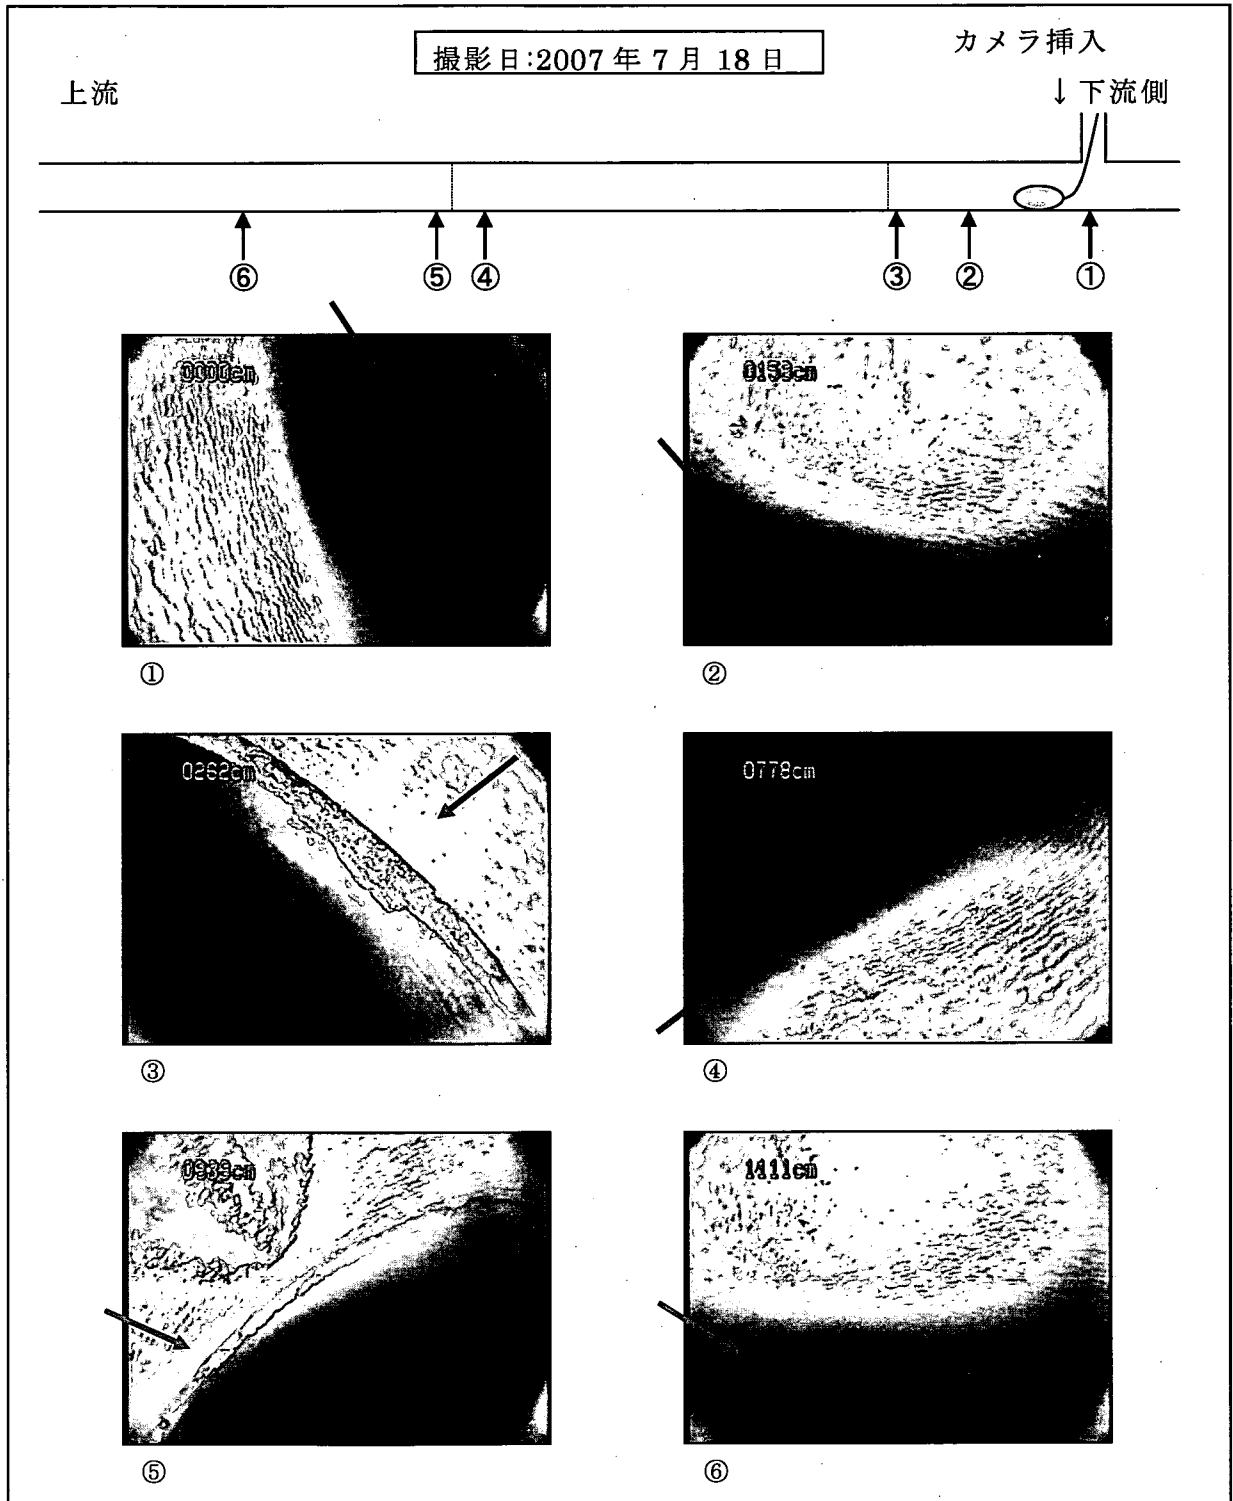
写真 3.6.12 ランゲリア指数改善側での上流側管内状態 (W配水池)

ア) 錆瘤は見当たらなかった。

イ) 白いものが内面に付着しているが成分は不明である。

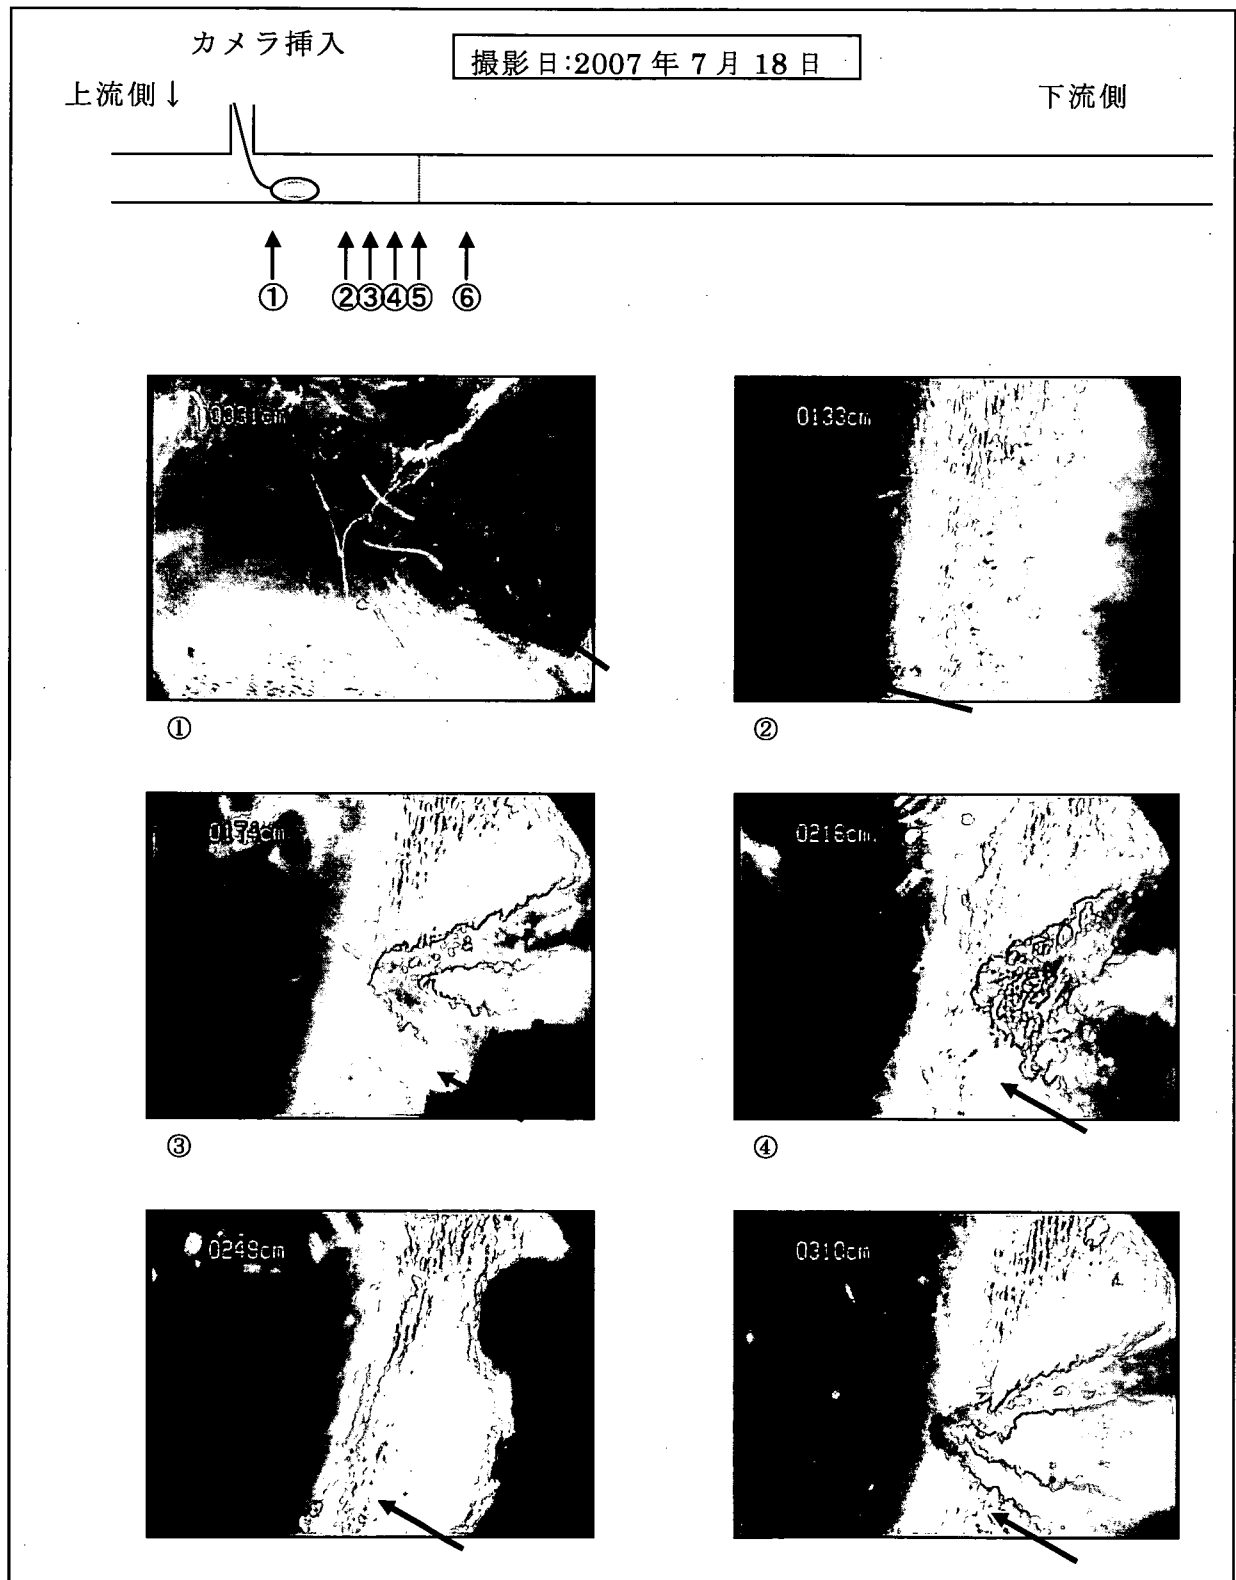
写真 3.6.13 ランゲリア指数改善側での下流側管内状態 (W配水池)

ア) 錆瘤は見当たらなかった。

イ) 白いものが内面に付着しているが成分は不明である。

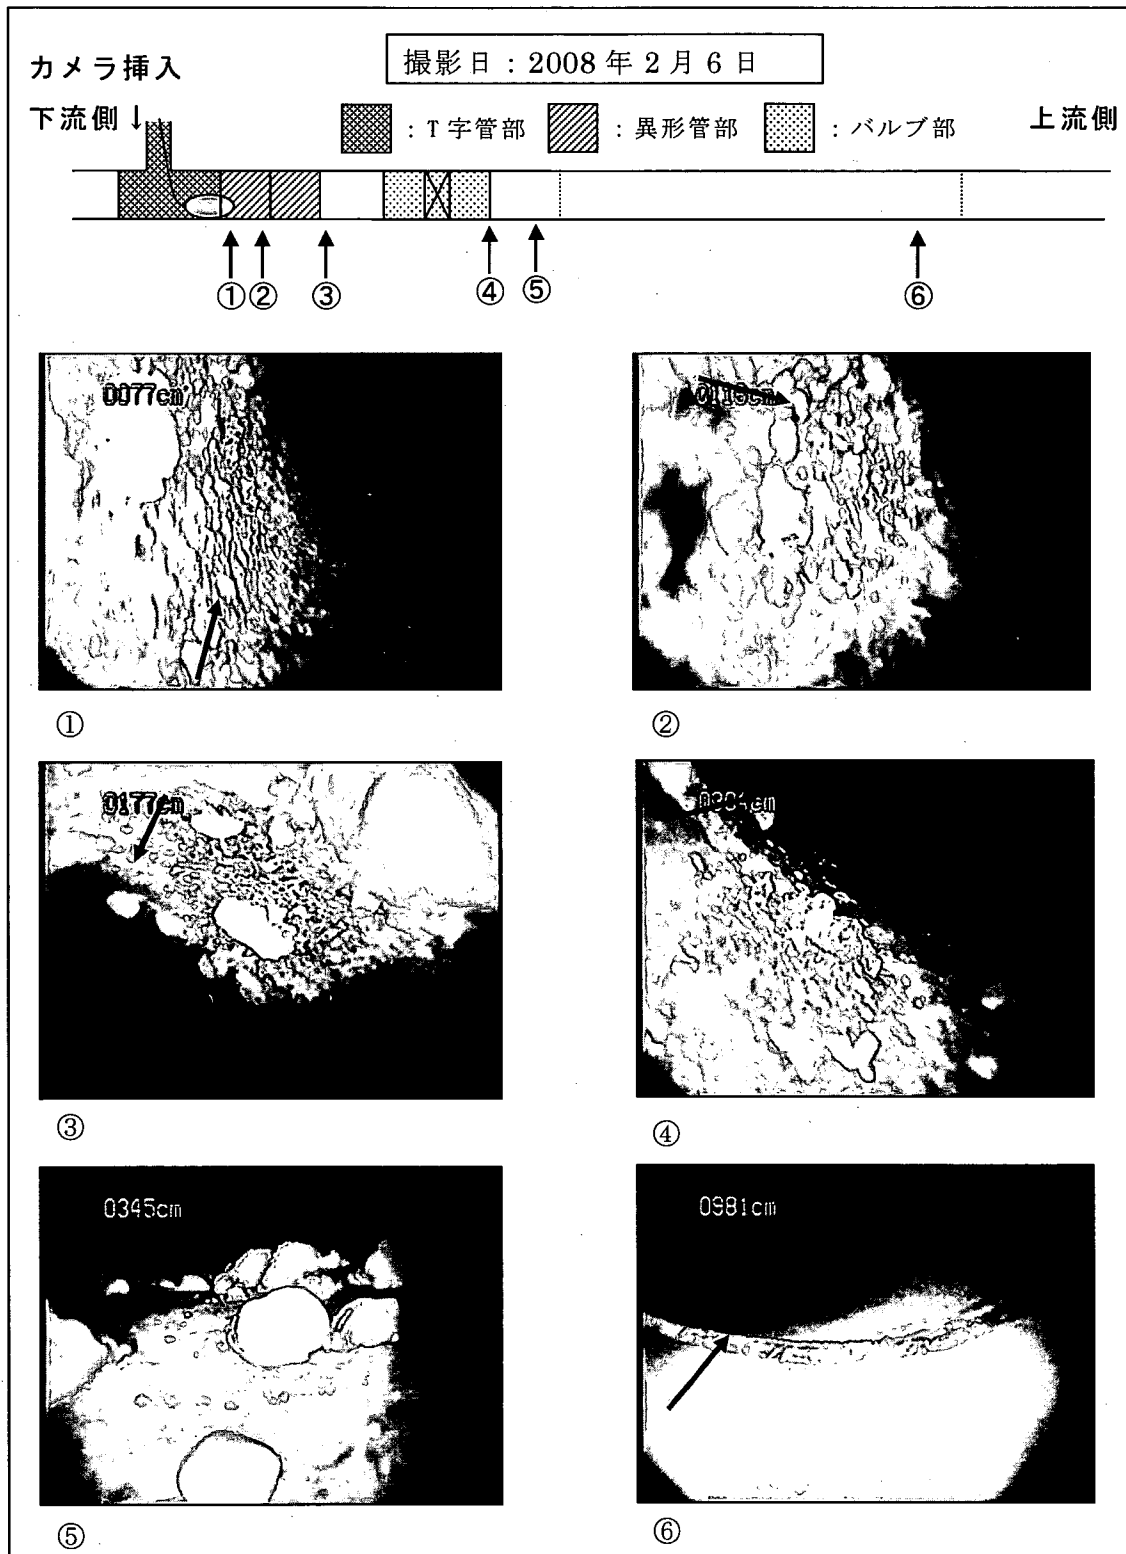
写真 3.6.14 ランゲリア指数未改善側での上流側管内状態 (N運動場)

ア) T字管、バルブ部に錆瘤が多く見られた。

イ) 直管部には錆瘤は見られなかった。

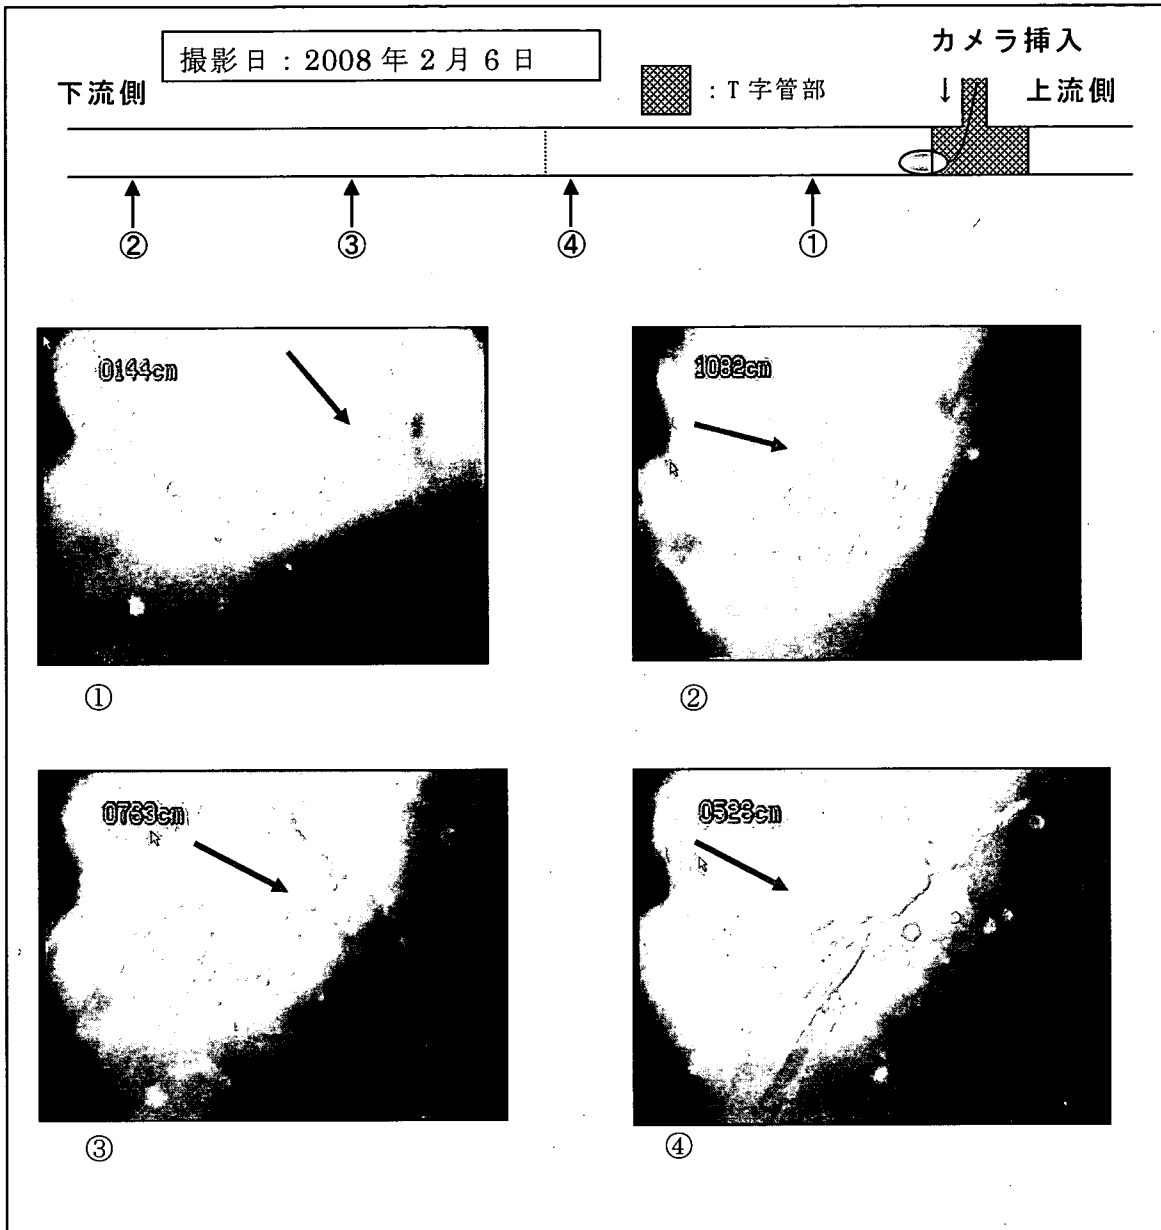
写真 3. 6. 15 ランゲリア指数未改善側での下流側管内状態（N運動場）

ア) 錆瘤は見当たらなかった。

イ) 管底に堆積物が若干みうけられた。

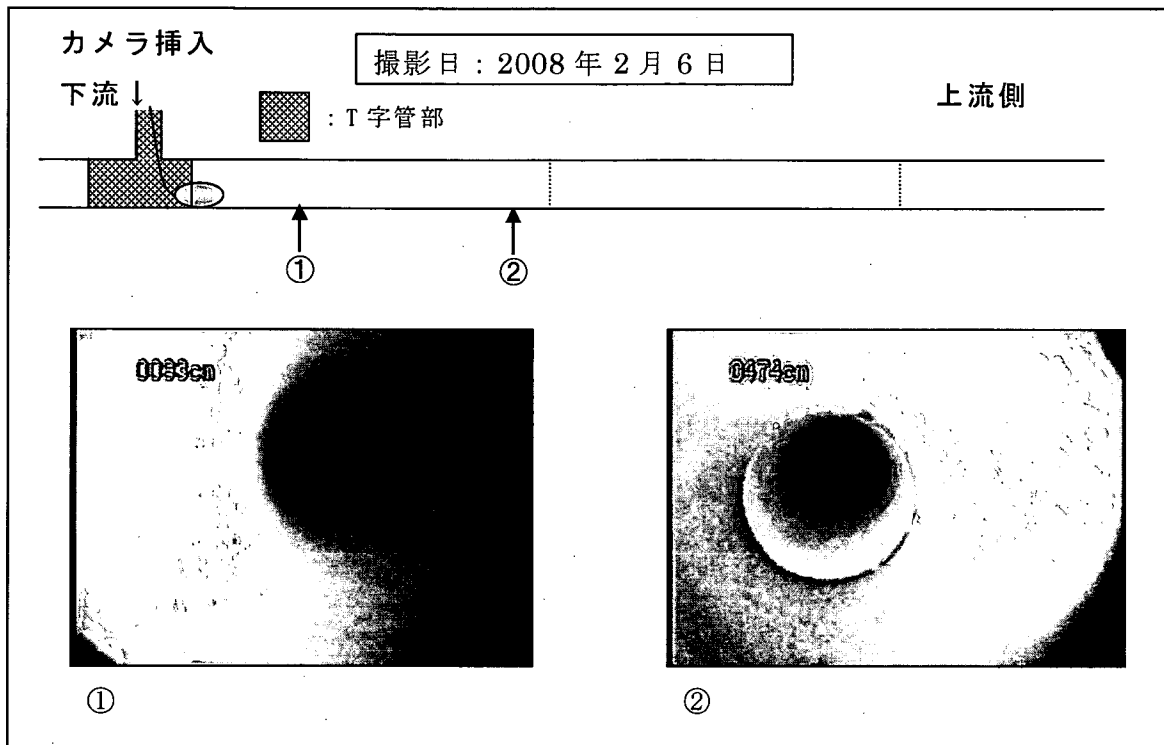
写真 3.6.16 ランゲリア指数未改善側での上流側管内状態 (0 保育所)

ア) 錆瘤は見当たらなかった。

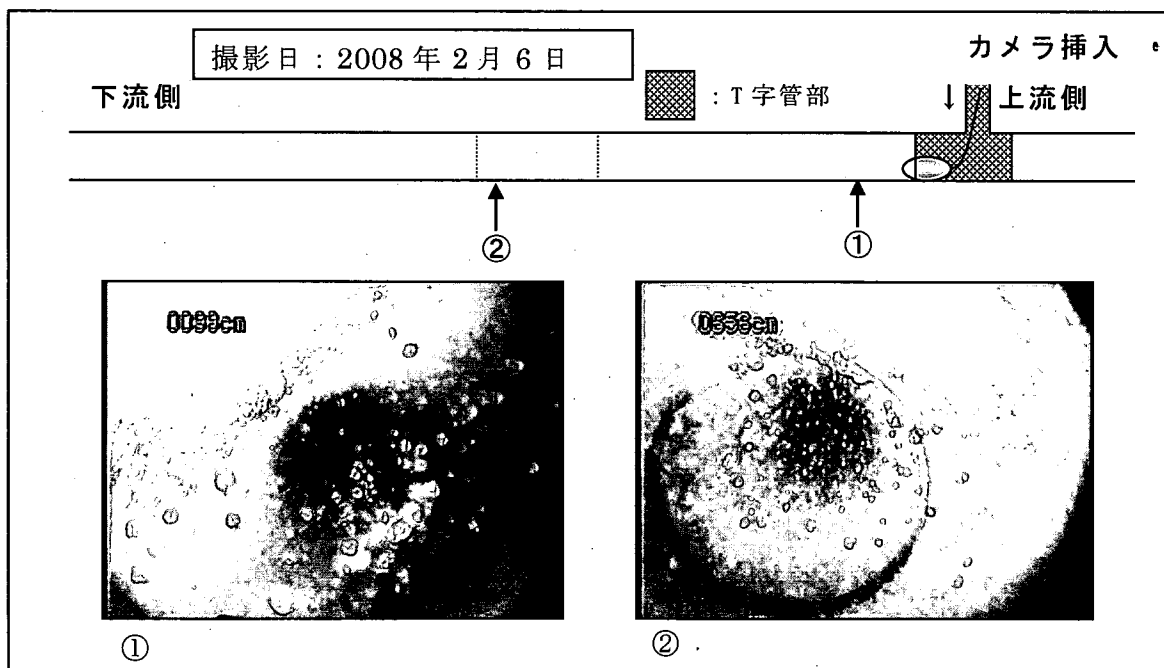
写真 3.6.17 ランゲリア指数未改善側での下流側管内状態 (0 保育所)

ア) 懸濁物質がみられた。
