4.5.3 現地診断技術の事例紹介

4.6.2.1 水道用硬質塩化ビニル管路の評価・診断技術の研究

①福山市水道局現地調査結果

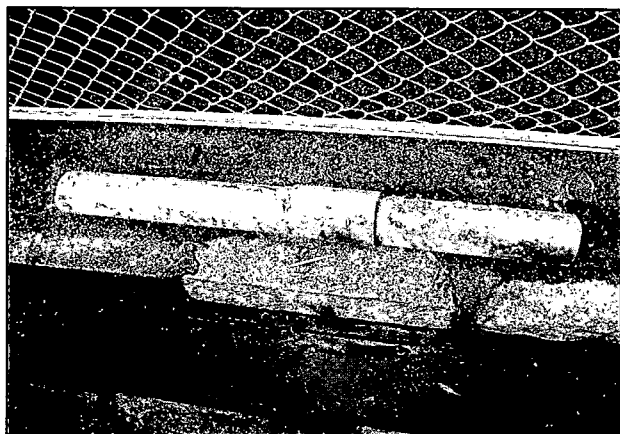
<サンプル1> A部
外観上は、特に割れ等はない

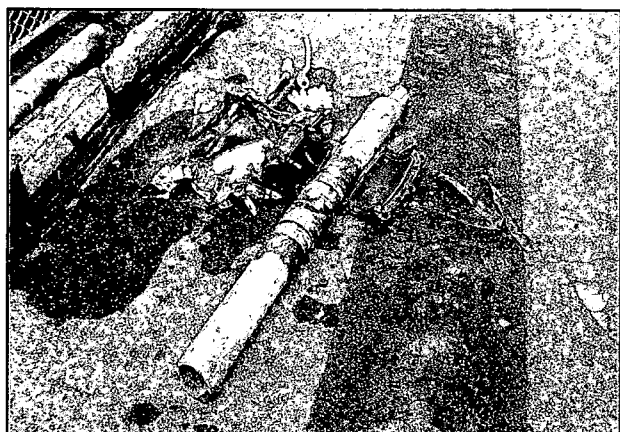
<サンプル2> A部
「フクロジョイント」で補修済み
継手表面1箇所、き裂あり

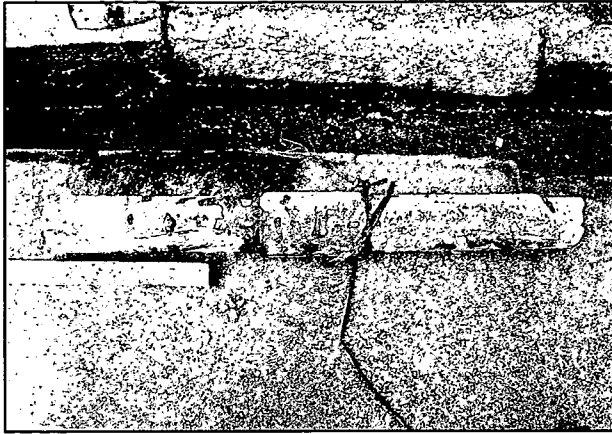
<サンプル3> A部
外観上は、特に割れ等はない

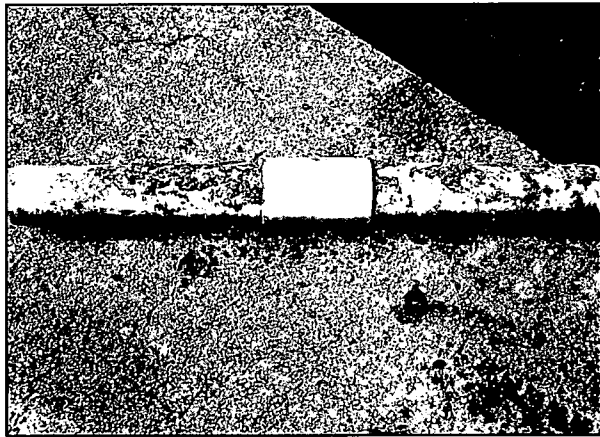
<サンプル4> B部
外観上は、特に割れ等はない

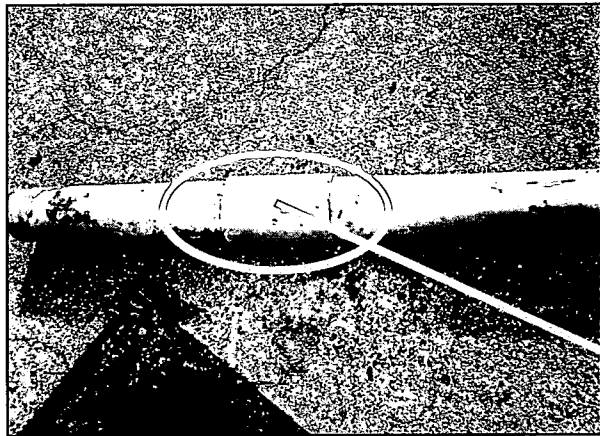
<サンプル5> B部
継手表面2箇所なき裂有り
(補修履歴はなし)

漏水していた可能性大
パイプ : C社
継手 : B社

き裂部分の拡大

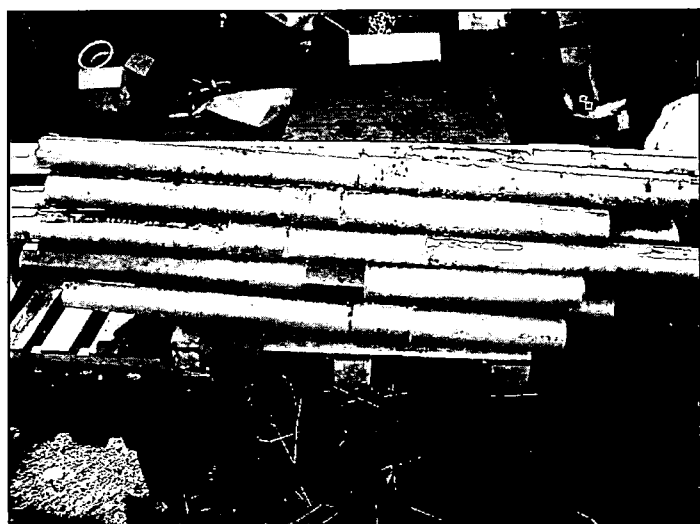
ソケット部及び補修箇所を選別

旧仕様継手に多数のき裂を確認。
新仕様継手には、き裂は見られない。

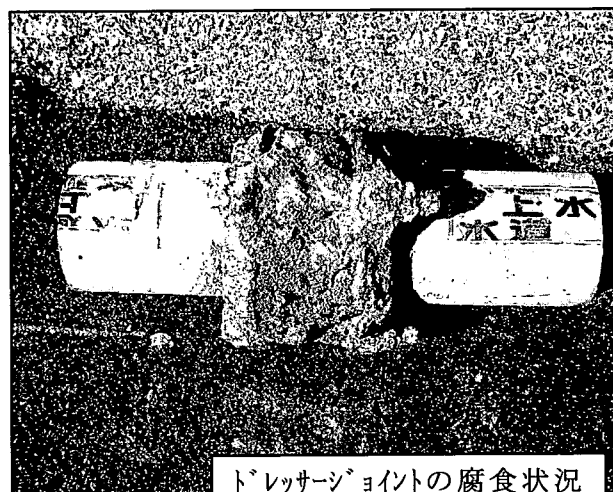
ドレサージョイントの腐食状況

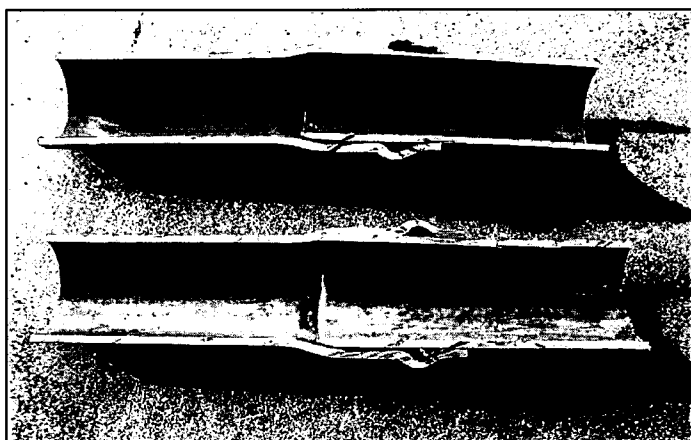
半割したサンプルの目視確認

外観からの確認結果と同様で、内面にもき裂等の発生はない。

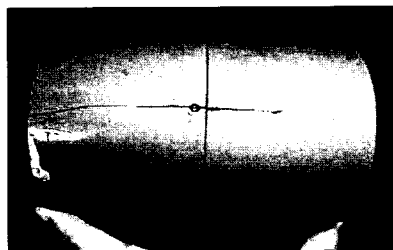
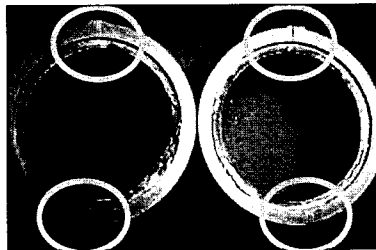
< サンプル A >

旧 JIS 規格 TS 継手

上下にき裂あり

サンドブラストで減肉

フクロジョイントで補修

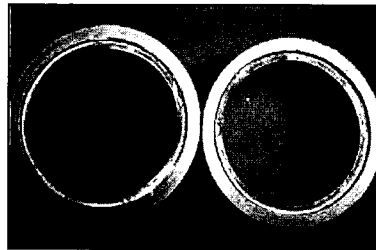
< サンプル B >

旧 JIS 規格 TS 継手

上下にき裂あり

補修なし

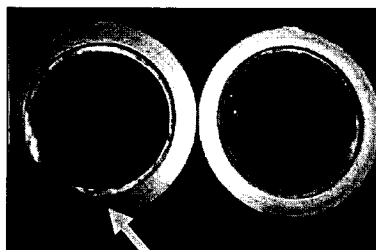
<サンプルC>

旧 JIS 規格 T S 継手

き裂なし

補修なし

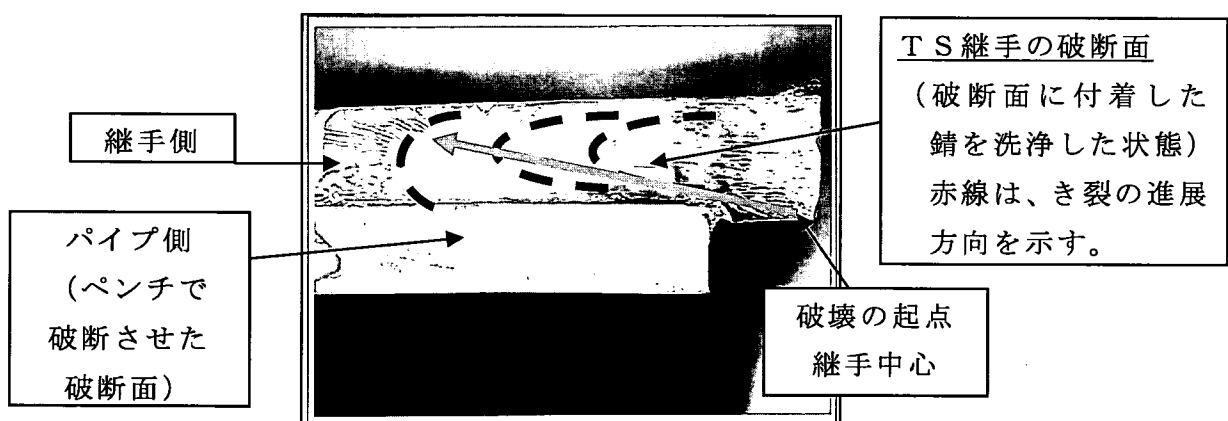
福山市水道局でサンプリングした「サンプル5」のき裂発生部分を強制的に破壊して、その破断面を実体顕微鏡にて観察した。

破断面を観察すると、パイプ側のペンチを使用して無理矢理機械的に破壊した破断面は白化して表面がざらざらしているのに対し、継手側の破断面は白化がみられず、光沢のある平滑な面をしており、一部に波紋状の模様（青の点線で示した部分）が観察される。これは、典型的な「疲労破壊」の特徴を表している。
