・き裂発生原因の推定

5) 新旧仕様TS継手の性能比較試験

9) 実管路での診断技術の検証

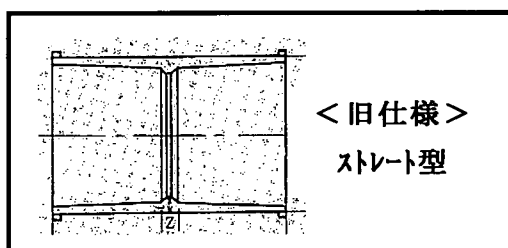
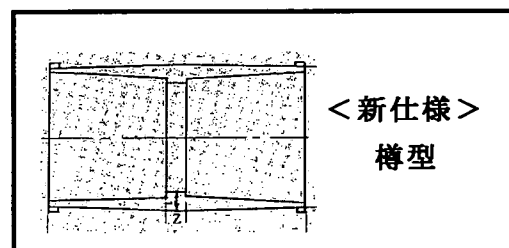
原因2：(製品形状2) TS継手の形状

下左の図のように、旧仕様の継手は、新仕様の継手に比べ、継手中心部の肉厚が薄く、さらにテーパもきついため、「たがはり力」の影響をより受けやすい構造になっている。

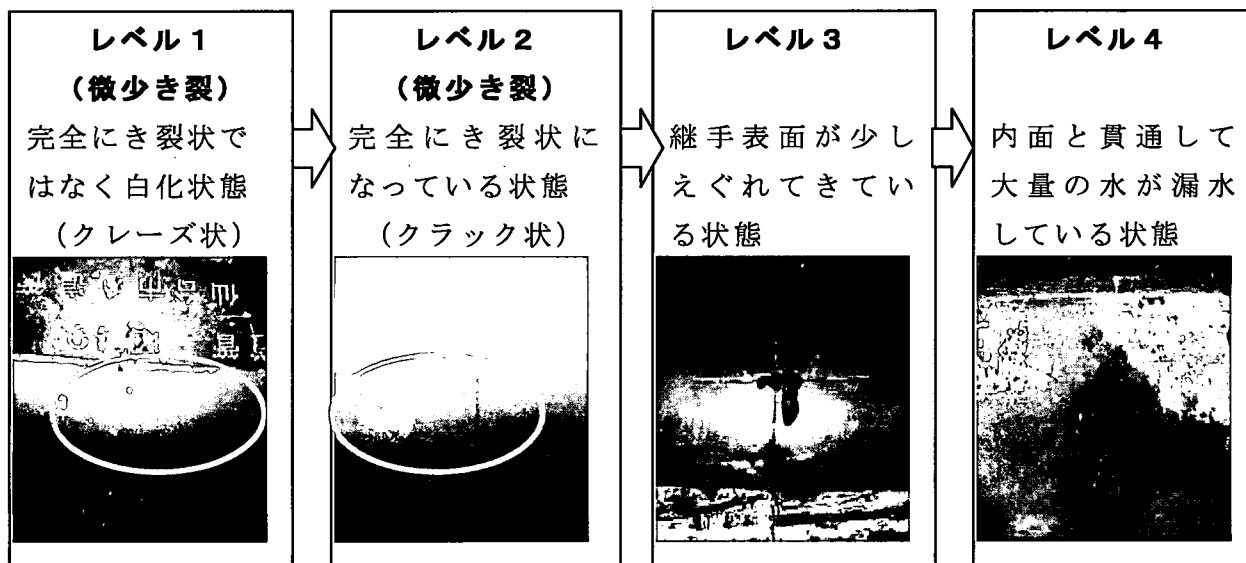
図 4.6.1 TS継手のき裂成長プロセス

「疲労破壊」により漏水に至るプロセスを、仙台市水道局の掘上サンプルから見ると、先ず応力集中しやすいTS継手中央部を起点として内面にき裂が発生し、次にそのき裂が継手外面まで成長した段階（白化状態）「レベル1」となる。その状態から「レベル2」の段階までき裂が成長した時点（完全にき裂になった状態）が、塩ビ管路本来の寿命と考えられる。その後「レベル3」から「レベル4」へとき裂が成長、地上で漏水検知できるほどの漏水が発生すると推定される。

このプロセスの「レベル1」、「レベル2」の状態の時に、もし、管内面からTS継手内面に発生しているき裂の有無を調査することができれば、道路陥没等を伴うような漏水事故が発生する前の予防保全や管路更新の優先順位を決定するためのデータとして活用することができる可能性がある。

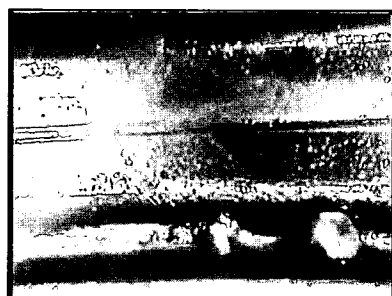
写真 4.6.29 管内カメラ映像 (調査2 継手 No.1)

調査の結果、先ずT S継手内面のストッパー部分の幅が10mm程度あり、幅が広いため、「新仕様」のT S継手であることが確認できた。次にT S継手内面の調査を実施したが、「疲労破壊」によるき劣は観察されなかった。しかし、**図 4.6.29** 及び **図 4.6.30** に示したとおり、T S継手内面のウェルドライン^{注)}や接着剤の塗布状況（はみ出し）等の鮮明な観察が可能だったことより、もし観察する対象が「旧仕様」のT S継手であれば、内面き劣の有無を十分に確認することが可能であると考えられる。

a) ウエルドライン

b) 接着剤はみ出し

c) 砂粒付着

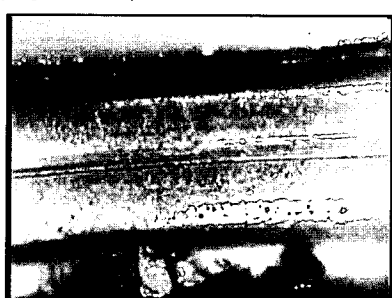
写真 4.6.30 管内カメラ映像 (調査2 継手 No.2)

a) ウエルドライン

b) 接着剤はみ出し

c) 砂粒付着
