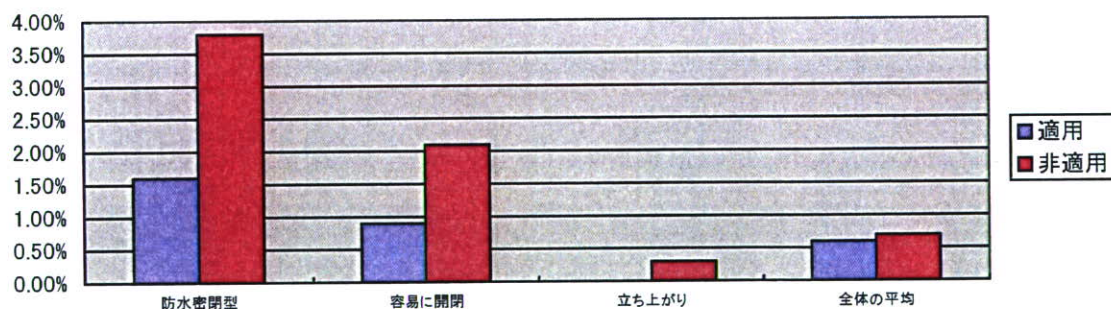
図 3-(2)-9 「受水槽マンホールの状態」の不適合率

受水槽マンホールの状態の不適合率は図 3-(2)-9 に示すように、建築物衛生法の適用施設は「防水密閉型」が1.6%、「容易に開閉」が0.9%と平均値を上回っており、「立ち上がり」は不適事例がなかった。また、非適用施設については「防水密閉型」が3.8%、「容易に開閉」が2.1%と平均値を上回り、「立ち上がり」が0.3%となっている。

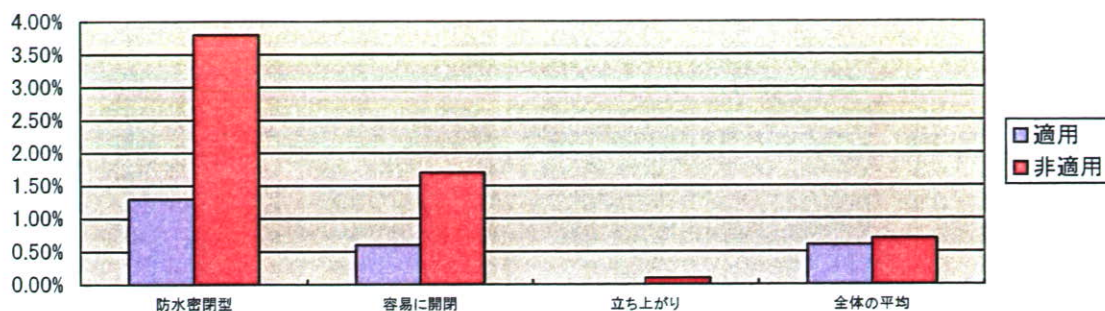
図 3-(2)-10 「高置水槽マンホールの状態」の不適合率

次に高置水槽の不適合率は図 3-(2)-10 に示すように、建築物衛生法の適用施設は「防水密閉型」が1.3%、「容易に開閉」が0.6%、「立ち上がり」は不適事例がなかった。また、非適用施設については「防水密閉型」が3.8%、「容易に開閉」が1.7%と平均値を上回っており、「立ち上がり」が0.1%となっている。

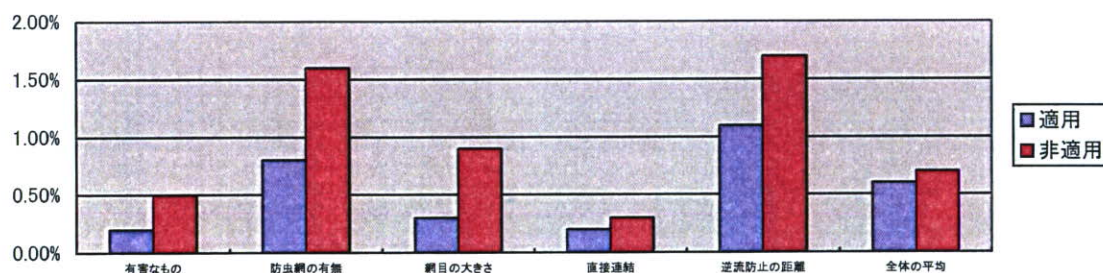
図 3-(2)-11 「受水槽オーバーフロー管の状態」の不適合率

受水槽オーバーフロー管の状態の不適合率は図 3-(2)-11 に示すように、建築物衛生法の適用施設は「逆流防止の距離」が 1.1 %、「防虫網の確認・有無」が 0.8 %と平均値を上回っており、「網目の大きさ」が 0.3 %、「有害なものが入らない」及び「排水管と直接連結」が 0.2 %となっている。また、非適用施設については「逆流防止の距離」1.7 %、「防虫網の確認・有無」が 1.6 %、「網目の大きさ」が 0.9 %と平均値を上回り、「有害なものが入らない」が 0.5 %、「排水管と直接連結」が 0.3 %であった。

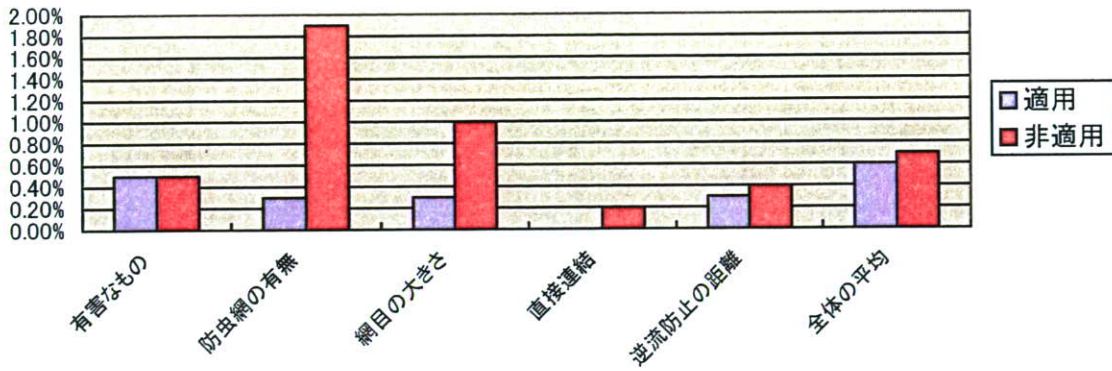
図 3-(2)-12 「高置水槽オーバーフロー管の状態」の不適合率

次に高置水槽の不適合率は図 3-(2)-12 に示すように、建築物衛生法の適用施設は「有害なものが入らない」が 0.5 %、「防虫網の確認・有無」、「網目の大きさ」及び「逆流防止の距離」が 0.3 %で、「排水管と直接連結」については不適事例がなかった。また、非適用施設については「防虫網の確認・有無」が 1.9 %、「網目の大きさ」が 1.0 %と平均値を上回り、「有害なものが入らない」が 0.5 %、「逆流防止の距離」が 0.4 %、「排水管と直接連結」が 0.2 %であった。

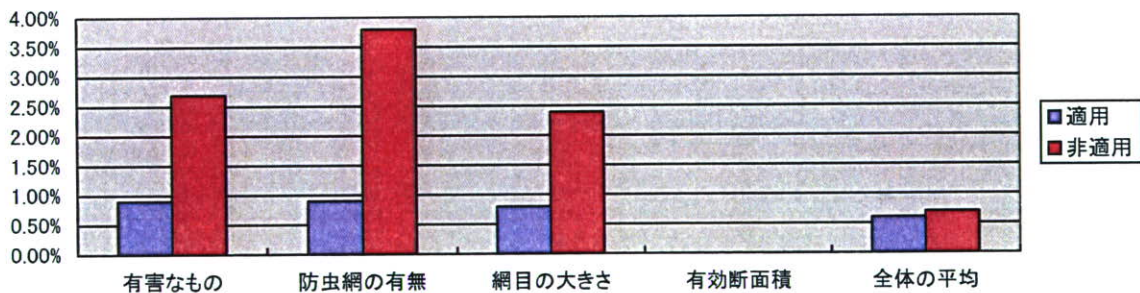
図 3-(2)-13 「受水槽通気管の状態」の不適合率

受水槽通気管の状態の不適合率は図 3-(2)-13 に示すように、建築物衛生法の適用施設は「有害なものが入らない」及び「防虫網の有無」が 0.9%、「網目の大きさ」が 0.8%と平均値を上回っており、「有効断面積」は不適事例がなかった。また、非適用施設は「防虫網の有無」が 3.8%、「有害なものが入らない」が 2.7%、「網目の大きさ」が 2.4%と平均値を上回り、「有効断面積」については不適件数が 4 件であった。

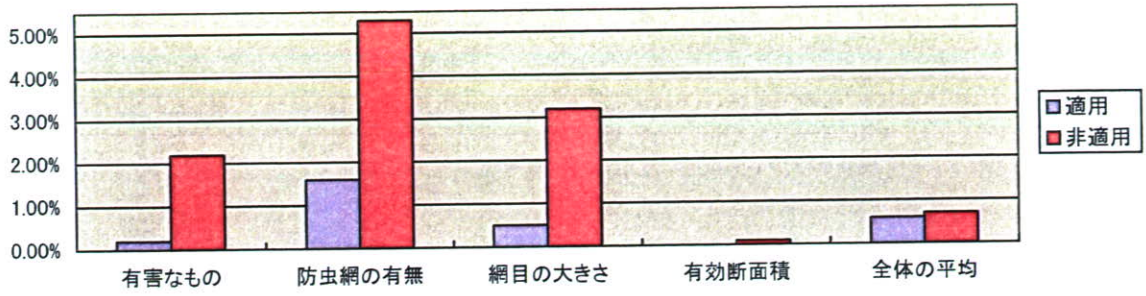
図 3-(2)-14 「高置水槽通気管の状態」の不適合率

次に高置水槽の不適合率は図 3-(2)-14 に示すように、建築物衛生法の適用施設は「防虫網の有無」が 1.6%と平均値を上回っており、「網目の大きさ」が 0.5%、「有害なものが入らない」が 0.2%で、「有効断面積」については不適事例がなかった。また、非適用施設は「防虫網の有無」が 5.3%、「網目の大きさ」が 3.2%、「有害なものが入らない」が 2.2%と平均値を上回り、「有効断面積」は 0.1%であった。

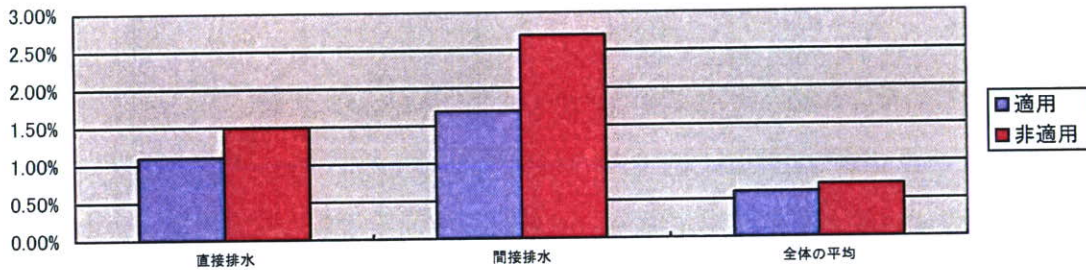
図 3-(2)-15 「受水槽水抜管の状態」の不適合率

受水槽の不適合率は図 3-(2)-15 に示すように、建築物衛生法の適用施設は「間接排水」が 1.7%、「直接排水」が 1.1%と平均値を上回り、また、非適用施設についても「間接排水」が 2.7%、「直接排水」が 1.5%と平均値を上回っている。

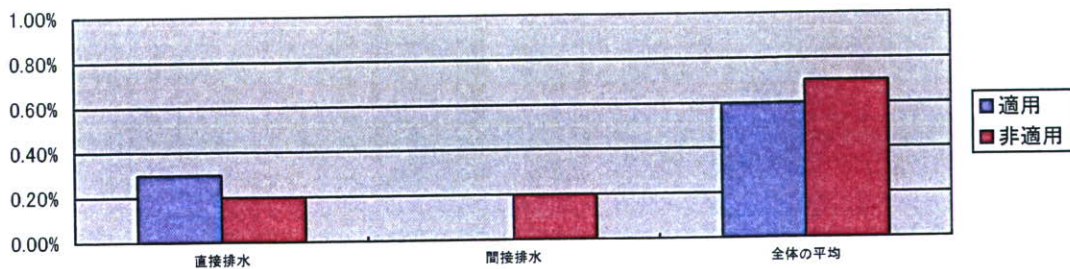
図 3-(2)-16 「高置水槽水抜管の状態」の不適合率

次に高置水槽の不適合率は図 3-(2)-16 に示すように、建築物衛生法の適用施設は「直接排水」が 0.3%で、「間接排水」については不適合事例がなかった。また、非適用施設は「直接排水」、「間接排水」ともに 0.2%となっている。

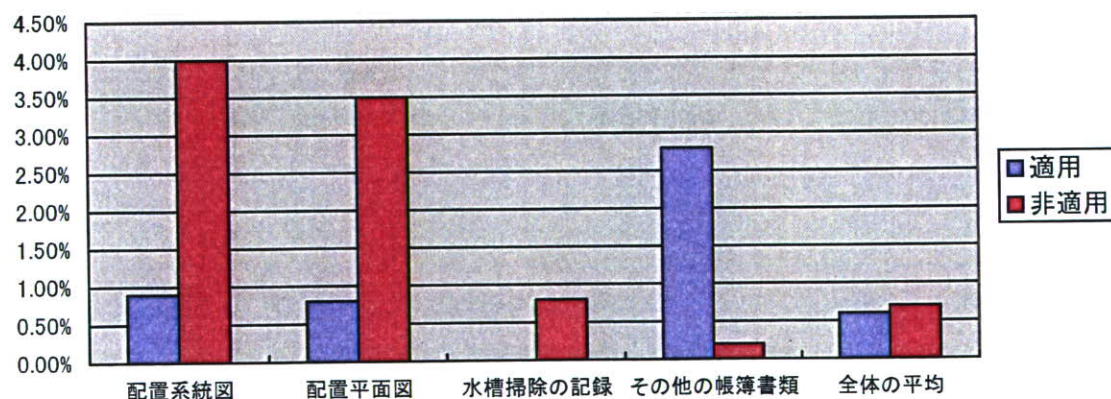
図3-(2)-17 「書類の整理及び保存の状況」の不適合率

書類の整理及び保存の状況の不適合率は図3-(2)-17に示すように、建築物衛生法の適用施設は「その他の帳簿書類」が2.8%、「配置及び系統図」が0.9%、「配置平面図」が0.8%と平均値を上回っており、「水槽の掃除の記録」については不適合施設がなかった。また、非適用施設については「配置及び系統図」が4.0%、「配置平面図」が3.5%、「水槽の掃除の記録」が0.8%と平均値を上回り、「その他の帳簿書類」は0.2%であった。

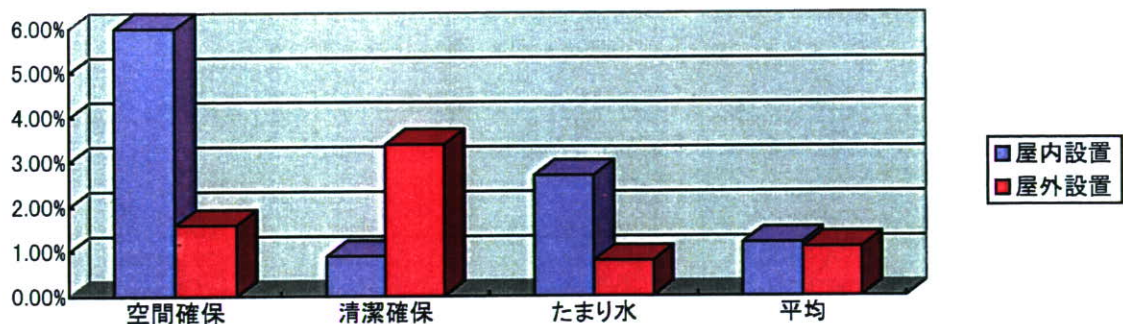
図 3-(4)-1 「受水槽周囲の状態」の不適合率

不適合の内訳は図3-(4)-1に示すように、屋内設置は「空間確保」が6.0%、「たまり水」が2.7%と平均値を上回っており、「清潔確保」が0.9%となっている。また、屋外設置は「清潔確保」が3.4%、「空間確保」が1.6%と平均値を上回り、「たまり水」が0.8%であった。

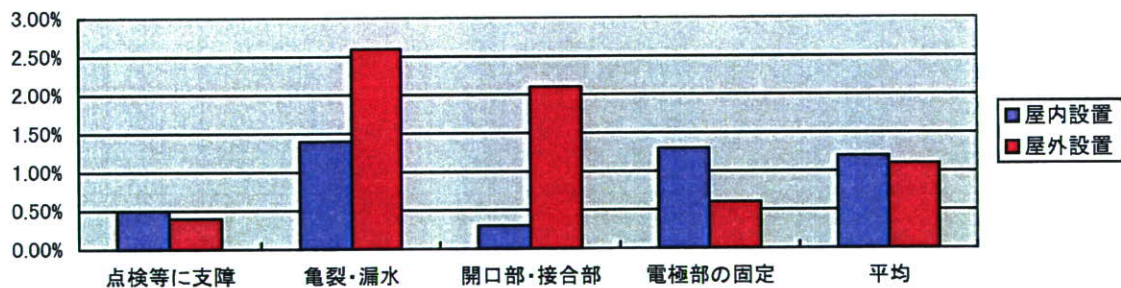
図 3-(4)-2 「受水槽本体の状態」の不適合率

不適合の内訳は図 3-(4)-2 に示すように、屋内設置は「亀裂・漏水」が 1.4%、「電極部の固定」が 1.3%と平均値を上回っており、「点検等に支障」が 0.5%、「開口部・接合部」が 0.3%となっている。また、屋外設置は「亀裂・漏水」が 2.6%、「開口部・接合部」が 2.1%と平均値を上回り、「電極部の固定」が 0.6%、「点検等に支障」が 0.4%であった。

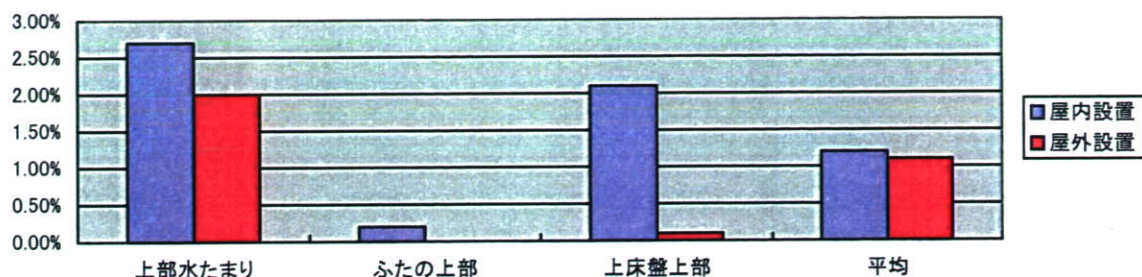
図 3-(4)-3 「受水槽上部の状態」の不適合率

不適合の内訳は図 3-(4)-3 に示すように、屋内設置は「上部水たまり」が 2.7%、「上床盤上部」が 2.1%と平均値を上回っており、「ふたの上部」が 0.2%となっている。また、屋外設置は「上部水たまり」が 2.0%と平均値を上回り、「上床盤上部」が 0.1%、「ふたの上部」については不適合件数が 1 件であった。

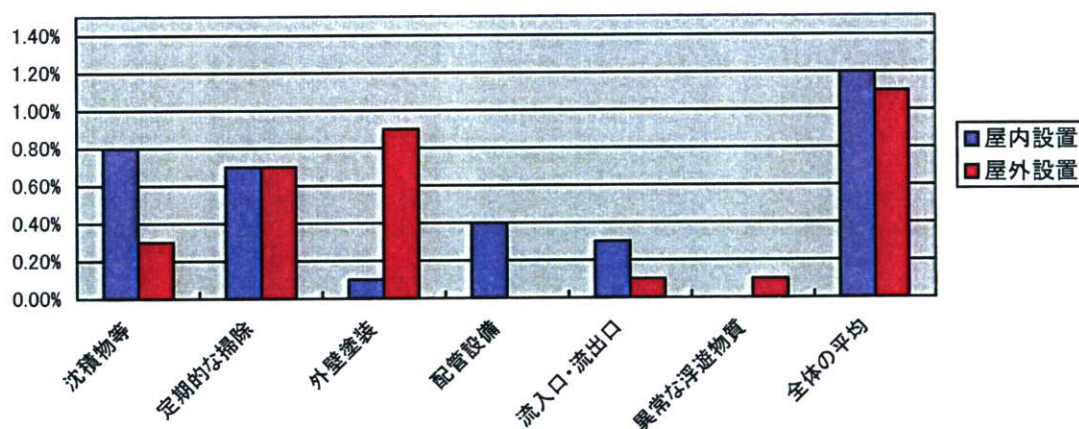
図 3-(4)-4 「受水槽内部の状態」の不適合率

不適合の内訳は図 3-(4)-4 に示すように、屋内設置は「沈積物等の異常」が 0.8%、「定期的な掃除」が 0.7%、「当該施設以外の配管設備」が 0.4%、「流入口と流出口」が 0.3%、「外壁の塗装の劣化」が 0.1%で、「異常な浮遊物質」は不適合事例がなかった。また、屋外設置は「外壁の塗装の劣化」が 0.9%、「定期的な掃除」が 0.7%、「沈積物等の異常」が 0.3%、「流入口と流出口」と「異常な浮遊物質」が 0.1%で、「当該施設以外の配管設備」については不適合事例が 5 件であった。

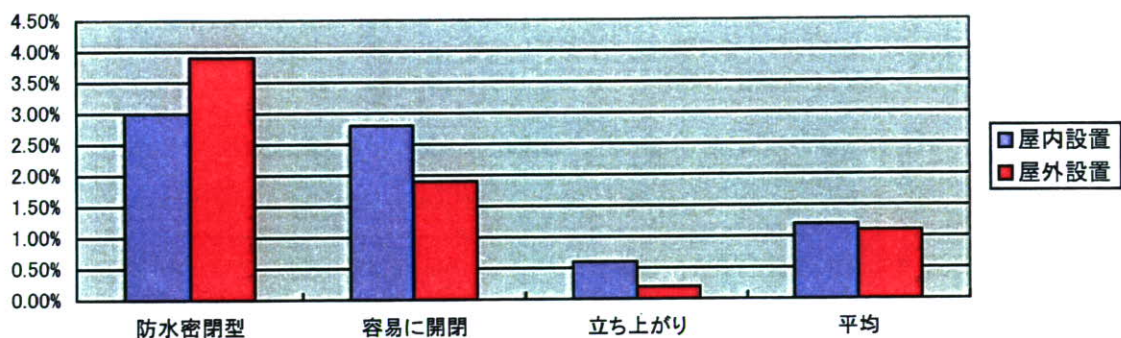
図 3-(4)-5 「受水槽マンホールの状態」の不適合率

不適合の内訳は図 3-(4)-5 に示すように、屋内設置は「防水密閉型」が 3.0%、「容易に開閉」が 2.8%と平均値を上回っており、「立ち上がり」が 0.6%であった。また、屋外設置については「防水密閉型」が 3.9%、「容易に開閉」が 1.9%と平均値を上回り、「立ち上がり」が 0.2%となっている。

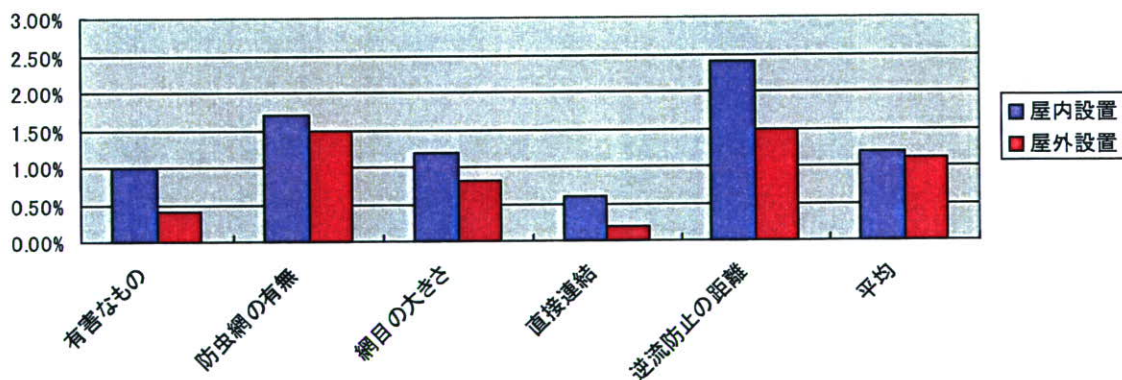
図 3-(4)-6 「受水槽オーバーフロー管の状態」の不適合率

不適合の内訳は図 3-(4)-6 に示すように、屋内設置は「逆流防止の距離」が 2.4%、「防虫網の確認・有無」が 1.7%と平均値を上回っており、「網目の大きさ」が 1.2%、「有害なものが入らない」が 1.0%、「排水管と直接連結」が 0.6%となっている。また、屋外設置については「防虫網の確認・有無」と「逆流防止の距離」が 1.5%と平均値を上回り、「網目の大きさ」が 0.8%、「有害なものが入らない」が 0.4%、「排水管と直接連結」が 0.2%となっている。

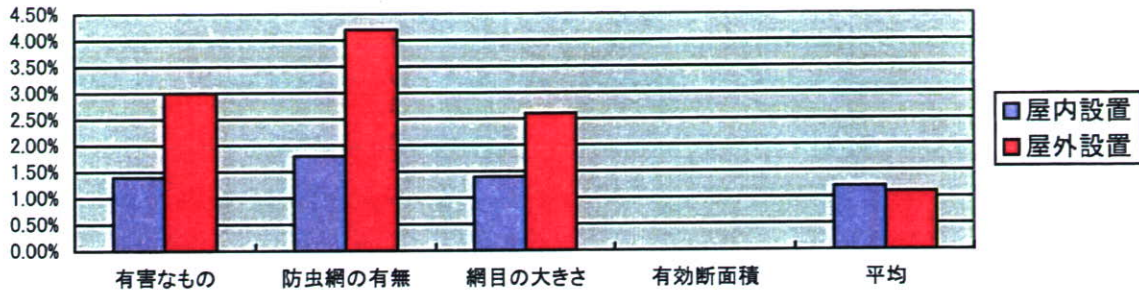
図 3-(4)-7 「受水槽通気管の状態」の不適合率

不適合の内訳は図 3-(4)-7 に示すように、屋内設置は「防虫網の有無」が 1.8%、「有害なものが入らない」と「網目の大きさ」が 1.4%と平均値を上回っており、「有効断面積」については不適事例がなかった。また、屋外設置は「防虫網の有無」が 4.2%、「有害なものが入らない」が 3.0%、「網目の大きさ」が 2.6%と平均値を上回り、「有効断面積」については不適事例が 4 件であった。

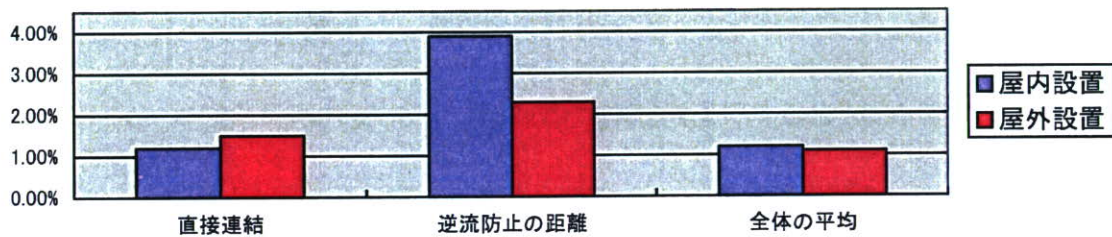
図 3-(4)-8 「受水槽水抜管の状態」の不適合率

不適合の内訳は図 3-(4)-8 に示すように、屋内設置は「間接排水」が 3.9% で「直接排水」が 1.2% であった。また、屋外設置については「間接排水」が 2.3% で「直接排水」が 1.5% であった。

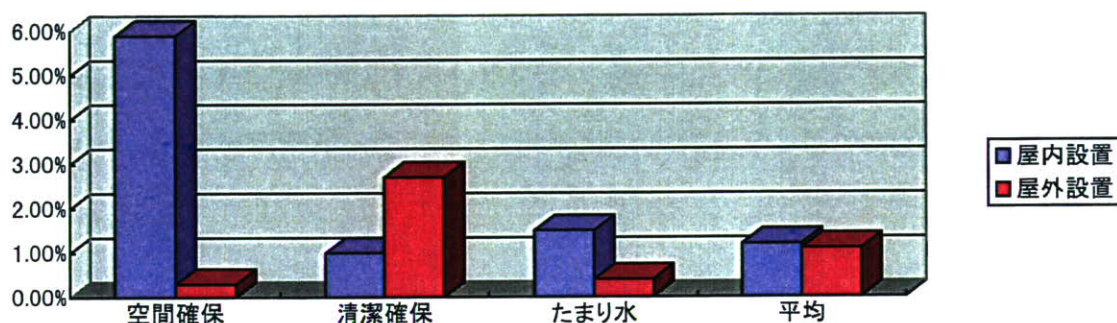
図3-(4)-9 「受水槽周囲の状態」の不適合率

不適合の内訳は図3-(4)-9に示すように、屋内設置は「空間確保」が5.9%と平均値を上回っており、「たまり水」が1.5%、「清潔確保」は1.0%となっている。また、屋外設置は「清潔確保」が2.7%と平均値を上回り、「たまり水」が0.4%、「空間確保」が0.3%であった。

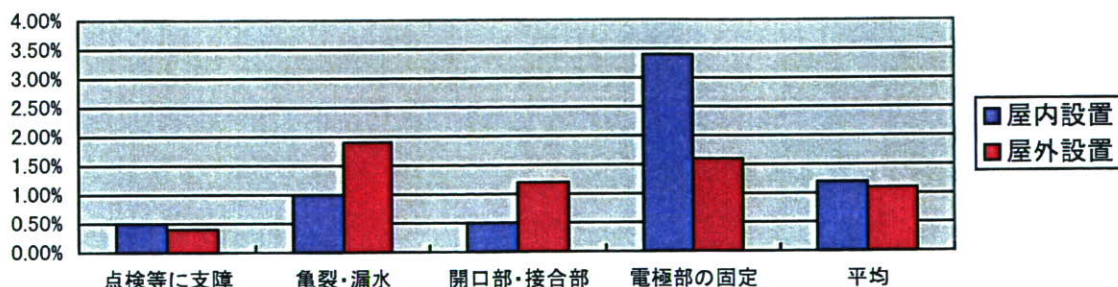
図3-(4)-10 「受水槽本体の状態」の不適合率

不適合の内訳は図3-(4)-10に示すように、屋内設置は「電極部の固定」が3.4%と平均値を上回っており、「亀裂・漏水」が1.0%、「点検等に支障」と「開口部・接合部」が0.5%となっている。また、屋外設置は「亀裂・漏水」が1.9%、「電極部の固定」が1.6%と平均値を上回り、「開口部・接合部」が1.2%、「点検等に支障」が0.4%であった。

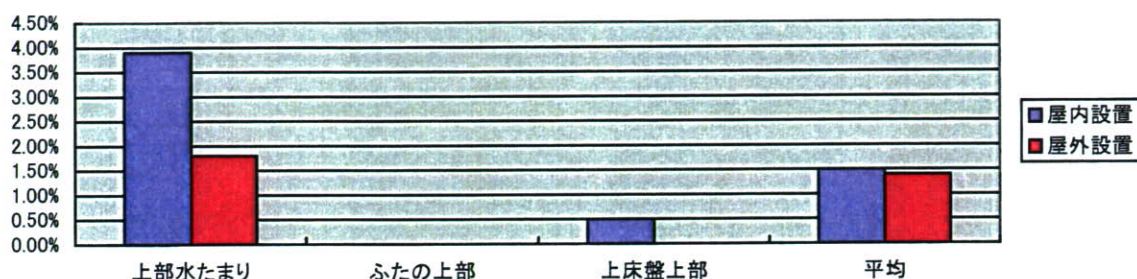
図 3-(4)-11 「受水槽上部の状態」の不適合率

不適合の内訳は図 3-(4)-11 に示すように、屋内設置は「上部水たまり」が 3.9%と平均値を上回っており、「上床盤上部」が 0.5%、「ふたの上部」は不適合事例がなかった。また、屋外設置は「上部水たまり」が 1.8%と平均値を上回り、「ふたの上部」及び「上床盤上部」については不適合事例がなかった。

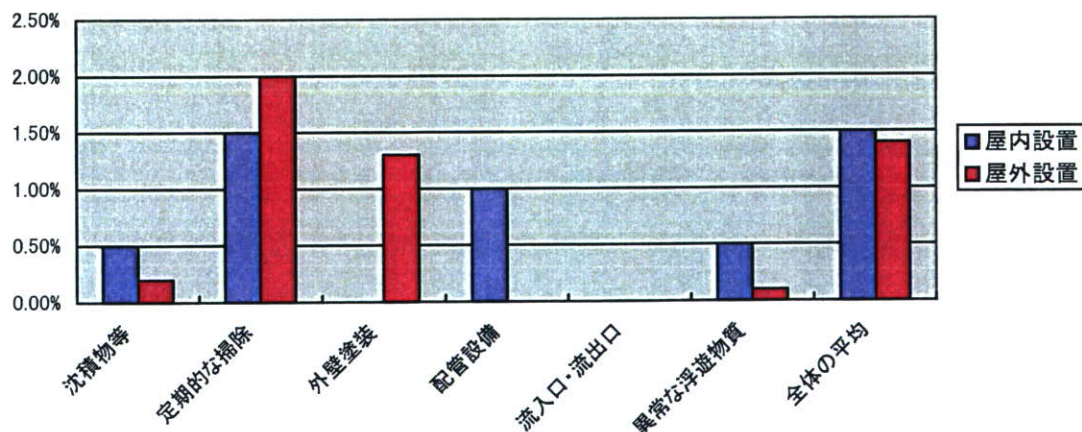
図 3-(4)-12 「受水槽内部の状態」の不適合率

不適合の内訳は図 3-(4)-12 に示すように、屋内設置は「定期的な掃除」が 1.5%、「当該施設以外の配管設備」が 1.0%、「沈積物等の異常」と「異常な浮遊物質」が 0.5%、「外壁の塗装の劣化」及び「流入口と流出口」は不適合事例がなかった。また、屋外設置は「定期的な掃除」が 2.0%と平均値を上回り、「外壁の塗装の劣化」が 1.3%、「沈積物等の異常」が 0.2%、「異常な浮遊物質」が 0.1%、「当該施設以外の配管設備」及び「流入口と流出口」については不適合事例がなかった。
