オ 受水槽のマンホールの状態

#### 4. 調査研究結果からみた実態

##### (1) 貯水槽の材質・設置年数別不適合状況に関する調査

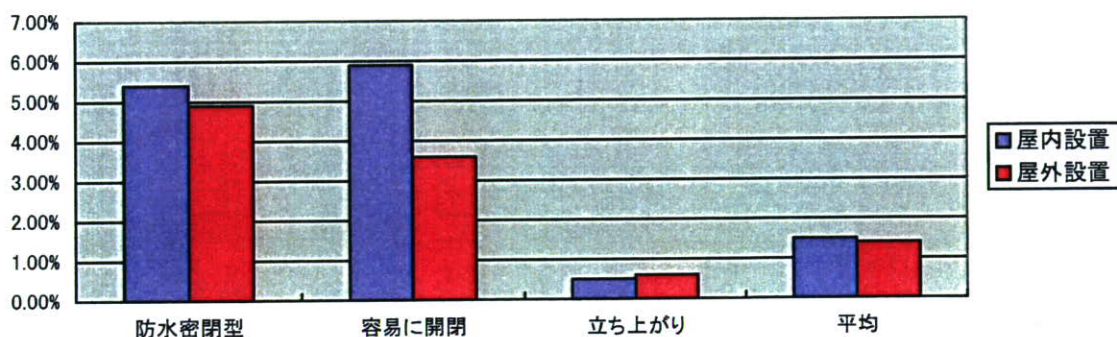
図 3-(4)-13 「受水槽マンホールの状態」の不適合率

不適合の内訳は図 3-(4)-13 に示すように、屋内設置は「容易に開閉」が 5.9%、「防水密閉型」が 5.4%と平均値を上回っており、「立ち上がり」が 0.5%であった。また、屋外設置については「防水密閉型」が 4.9%、「容易に開閉」が 3.6%と平均値を上回り、「立ち上がり」が 0.6%となっている。

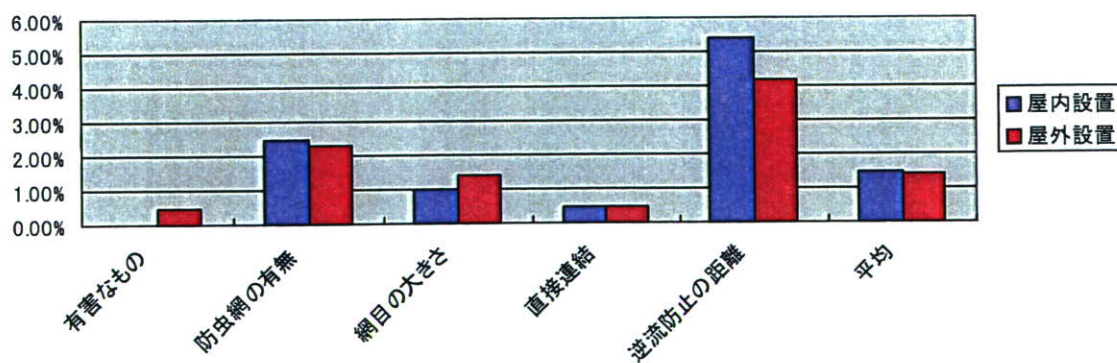
図 3-(4)-14 「受水槽オーバーフロー管の状態」の不適合率

不適合の内訳は図 3-(4)-14 に示すように、屋内設置は「逆流防止の距離」の 5.4%、「防虫網の確認・有無」の 2.5%が平均値を上回っており、「網目の大きさ」が 1.0%、「排水管と直接連結」が 0.5%、「有害なものが入らない」については不適合事例がなかった。また、屋外設置は「逆流防止の距離」が 4.2%、「防虫網の確認・有無」が 2.3%と平均値を上回り、「網目の大きさ」が 1.4%、「有害なものが入らない」及び「排水管と直接連結」が 0.5%となっている。

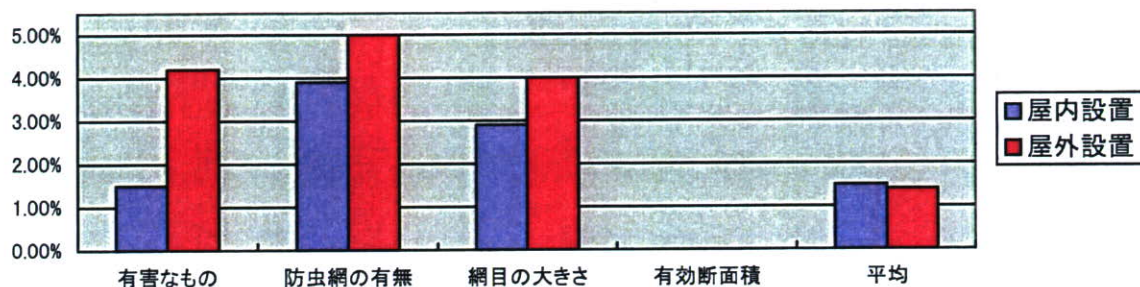
図 3-(4)-15 「受水槽通気管の状態」の不適合率

不適合の内訳は図 3-(4)-15 に示すように、屋内設置は「防虫網の有無」が 3.9%、「網目の大きさ」が 2.9%と平均値を上回っており、「有害なものが入らない」が 1.5%、「有効断面積」については不適事例がなかった。また、屋外設置については「防虫網の有無」が 5.0%、「有害なものが入らない」が 4.2%、「網目の大きさ」が 4.0%と平均値を上回り、「有効断面積」については不適事例がなかった。

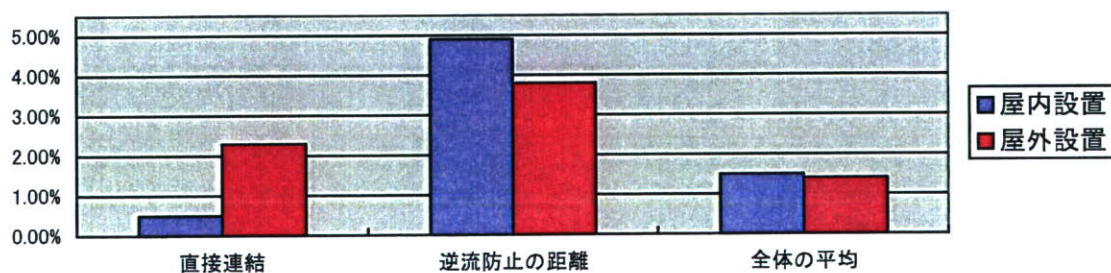
図 3-(4)-16 「受水槽水抜管の状態」の不適合率

不適合の内訳は図 3-(4)-16 に示すように、屋内設置は「間接排水」が 4.9%で「直接排水」が 0.5%であった。また、屋外設置については「間接排水」が 3.8%で「直接排水」が 2.3%であった。

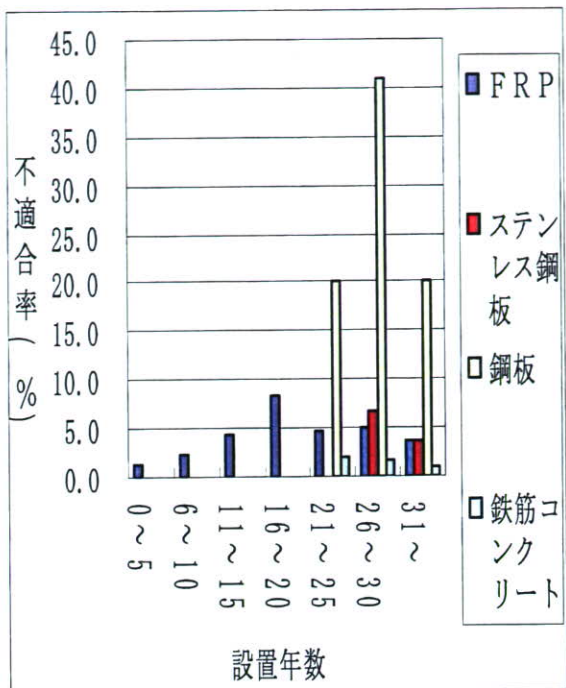
図 4-(1)-1 簡易専用水道（受水槽）

次にこれらの結果を、水槽本体に係る各検査事項・各判定基準別に設置年数、材質別で不適合率を比較すると、図4-(1)-1~24のとおりであった。これらの図より、総体的に設置後10年以上経過した水槽において不適合と判定されているケースが多く、材質的にはFRP製にこの傾向が多く見られた。特に図4-(1)-17~20において、判定基準である「4.水槽内部の状態 ③外壁の塗装の劣化等により光が透過する状態になっていないこと。」という項目でFRP製水槽の経年的劣化傾向が顕著に見られた。

ア) 検査事項：2. 水槽本体の状態

判定基準：②亀裂し、又は漏水している箇所がないこと。
