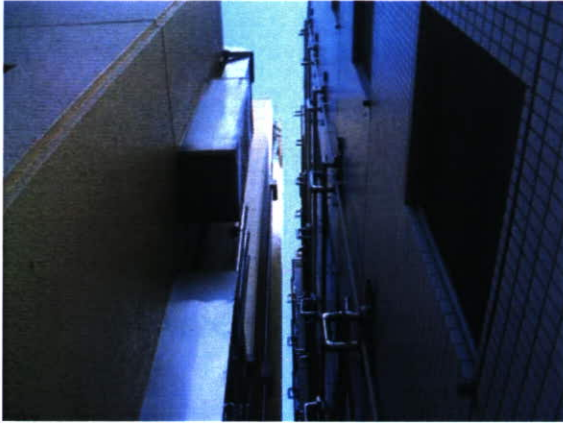
写真 1 外気取入口と排気口の接近

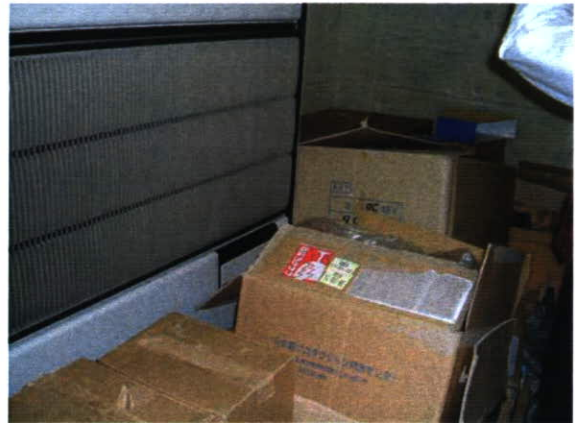
写真 2 物置化した空調機室

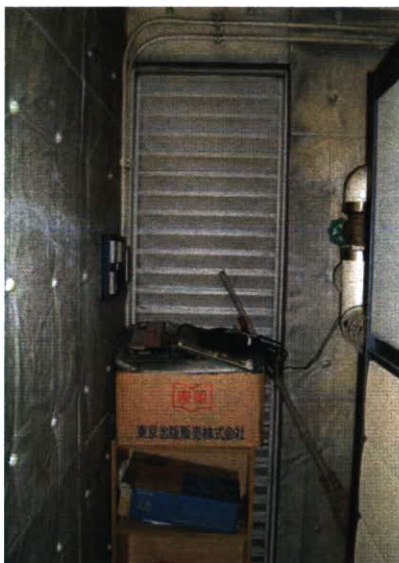
写真 3 空調機室の還気口前の障害物

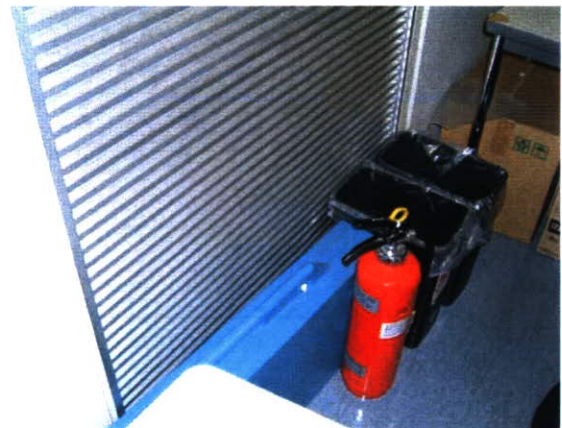
写真 4 還気口前の障害物

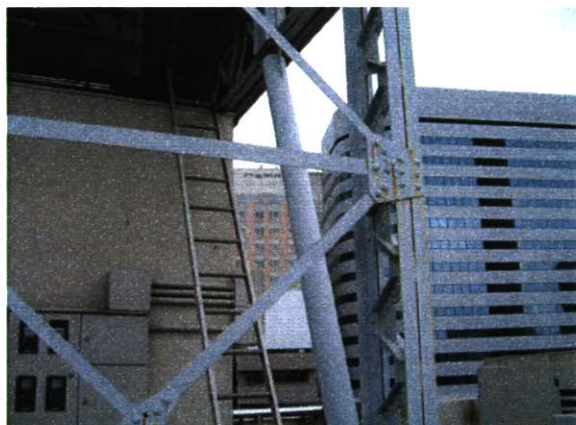
給水・給湯設備に関する調査結果を表 2-6-5 に示す。給水設備は、何れも貯水槽方式であり、B を除き小規模貯水槽水道であった。B は水道法に基づく簡易専用水道の法定検査の受検義務の生ずる施設であるが、未受検であった。点検のために受水槽・高置水槽へ至る動線(アプローチ)は、受水槽については問題なかったが、高置水槽については垂直タラップと梯子であり、危険な構造であった。給湯設備は何れも局所方式であった。

写真 5 梯子で昇降する高置水槽

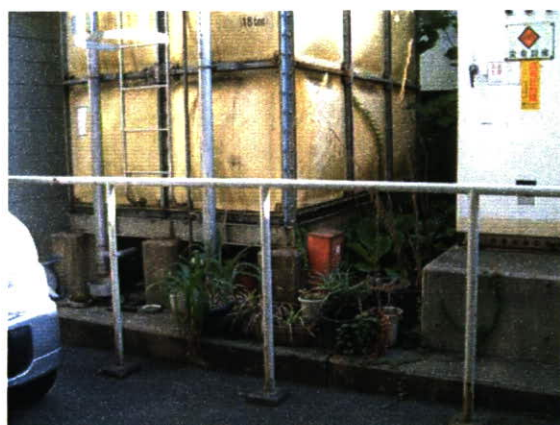
写真 6 周囲に植木鉢の置かれた受水槽

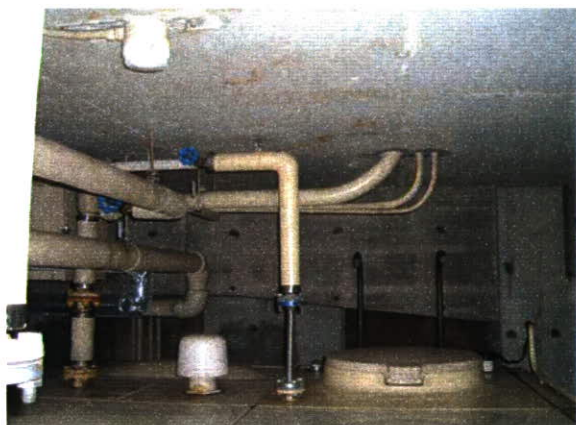
写真 7 直上部に排水管が布設された受水槽

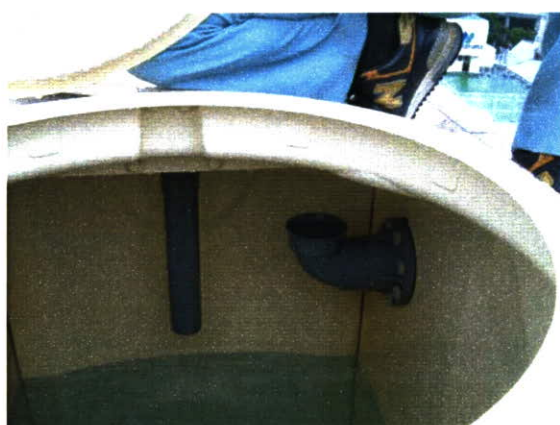
写真 8 吐水口空間のとれていない高置水槽

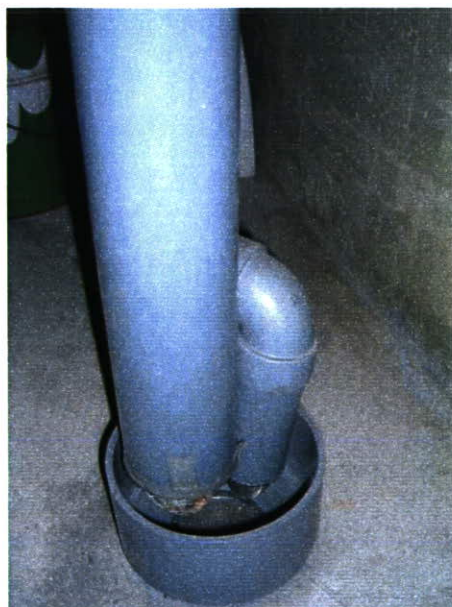
写真 9 排水口空間のとれていない受水槽

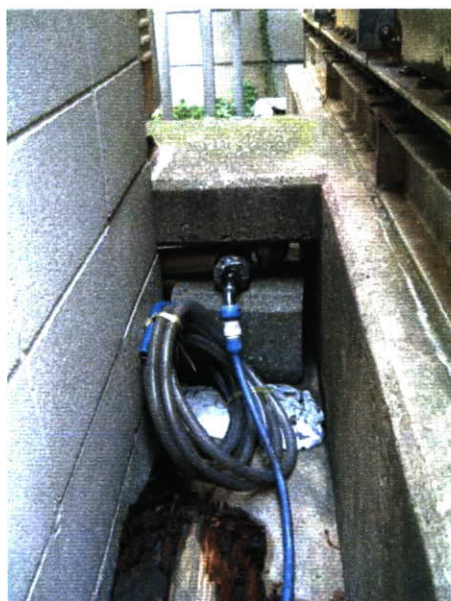
写真 10 ホースがとりつけられたままの散水栓

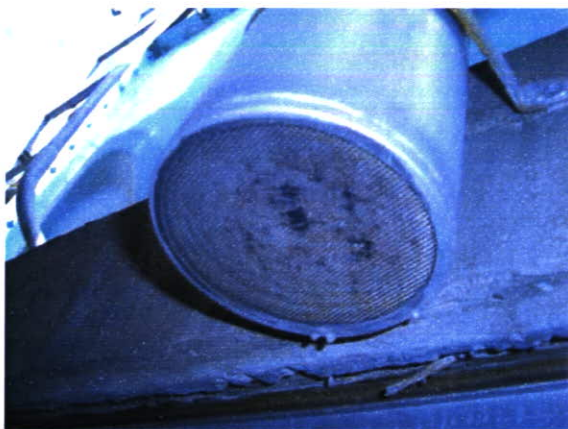
写真 11 破損しているオーバーフロー管防虫網

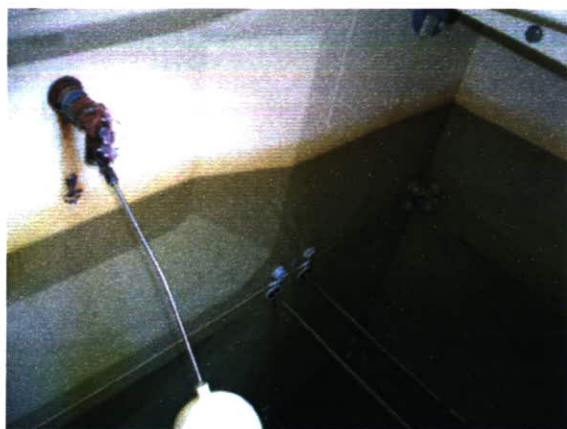
写真 12 清掃不足で汚れている受水槽

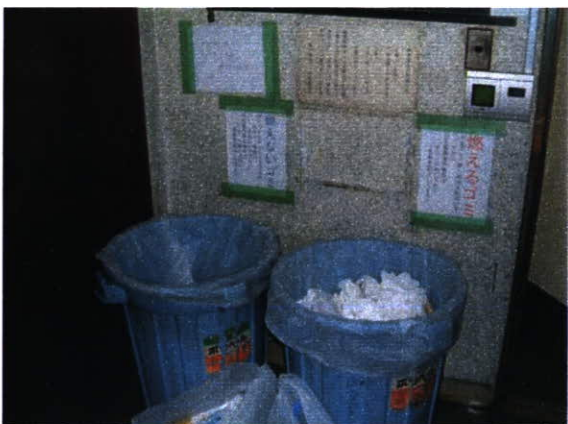
写真 13 エレベータホール前の区画のない廃棄物保管場所

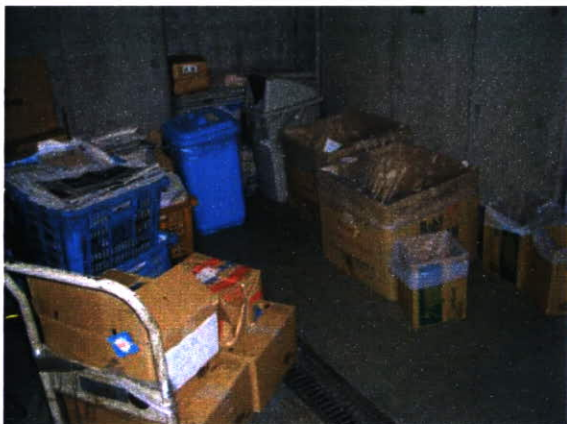
D 施設の廃棄物保管場所は駐車場の一画であり、専用区画にはなっていなかった。つまり、防虫・防そ構造になっていないことや貯水槽の構造が一部不十分であったことが「不備・不良」と判定され、得点率を低くした。廃棄物保管場所の不備は D 施設に限らず B を除く他施設でもみられた。

写真 14 駐車場隅の区画のない廃棄物保管場所

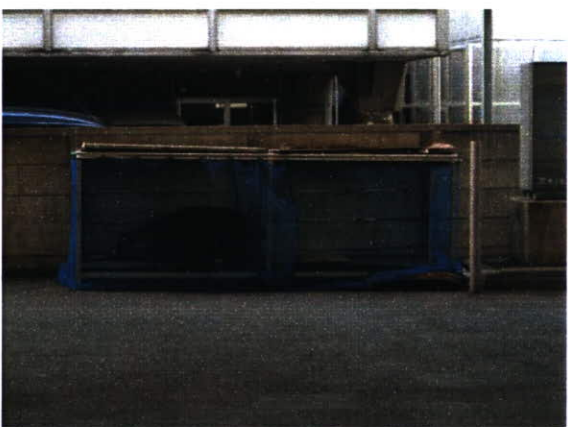
写真 15 区画が不十分な屋外型の廃棄物保管場所
