### 3.集合住宅における室内環境の実測調査

#### 3.1 測定概要

##### 3.1.1 施設の概要

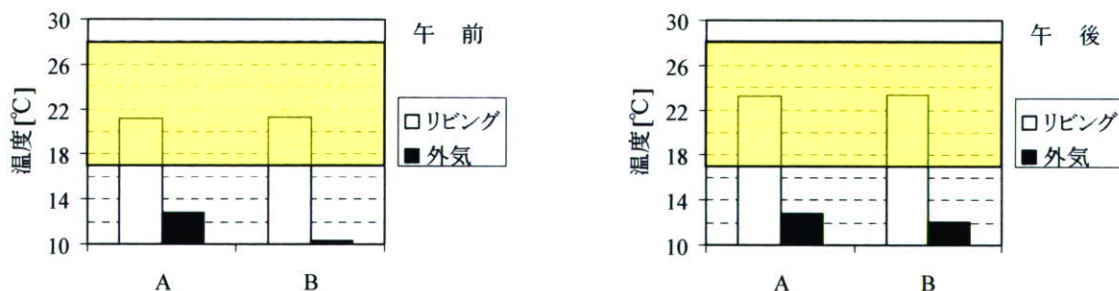
図 3-2-1 温度

室内の温度は 21~23℃で午後にかけて上昇傾向が見られたものの、変化は少なかった。相対湿度については、住宅 A において 40%を切っており、特に加湿器を設置していないので、成り行きとなる。

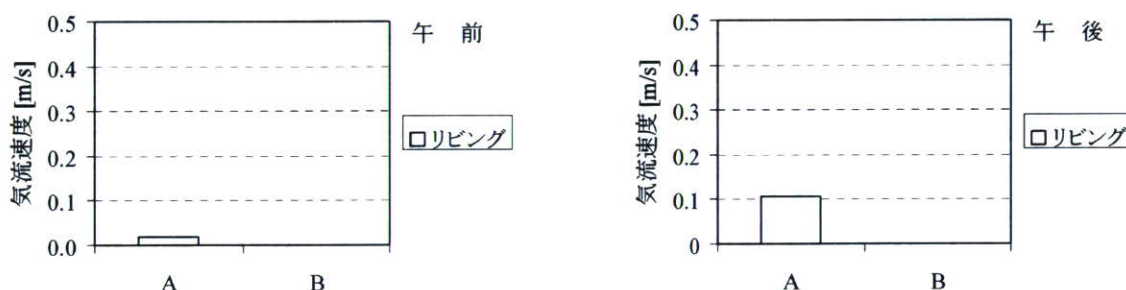
図 3-2-3 気流速度

図 3-2-3 に午前と午後における気流速度の測定結果を示す。何れも 0.5m/s 以下であった。

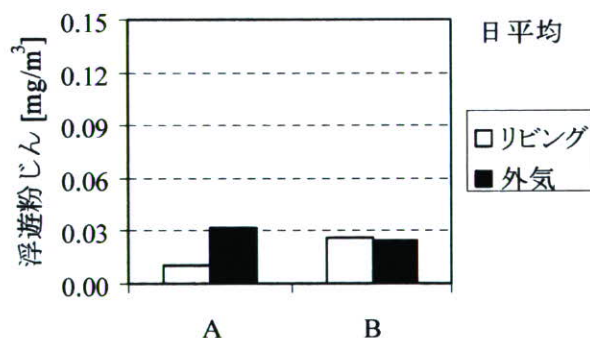
図 3-2-4 浮遊粉じん濃度

図 3-2-4 に午前と午後における浮遊粉じん濃度の測定結果から求めた平均値を示す。浮遊粉じん濃度は全て基準値の 0.15mg/m<sup>3</sup> 以下であった。

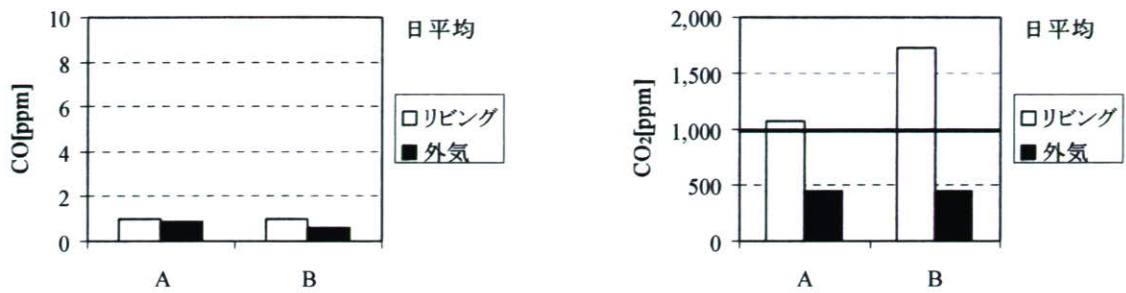
図 3-2-5 一酸化炭素, 二酸化炭素濃度

図 3-2-5 に午前と午後における一酸化炭素及び二酸化炭素濃度の測定結果から求めた平均値を示す。一酸化炭素濃度は全て基準値の 10ppm 以下であった。二酸化炭素濃度は何れも建築物衛生法の管理基準を超過していた。

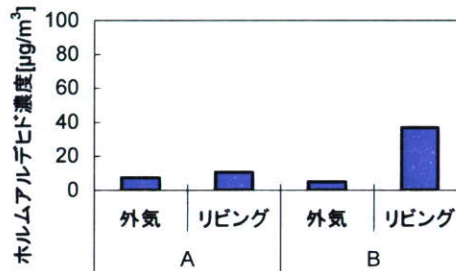
図 3-2-6 ホルムアルデヒド濃度

図 3-2-6 に午前と午後におけるホルムアルデヒド濃度の平均値を示す。捕集および分析は建築物衛生法の標準測定法 (DNPH-HPLC 法) に則り実施した。室内のホルムアルデヒド濃度は, 住宅 B で  $40 \mu\text{g}/\text{m}^3$  近くとなったが, 全て基準値の  $100 \mu\text{g}/\text{m}^3$  以下であった。

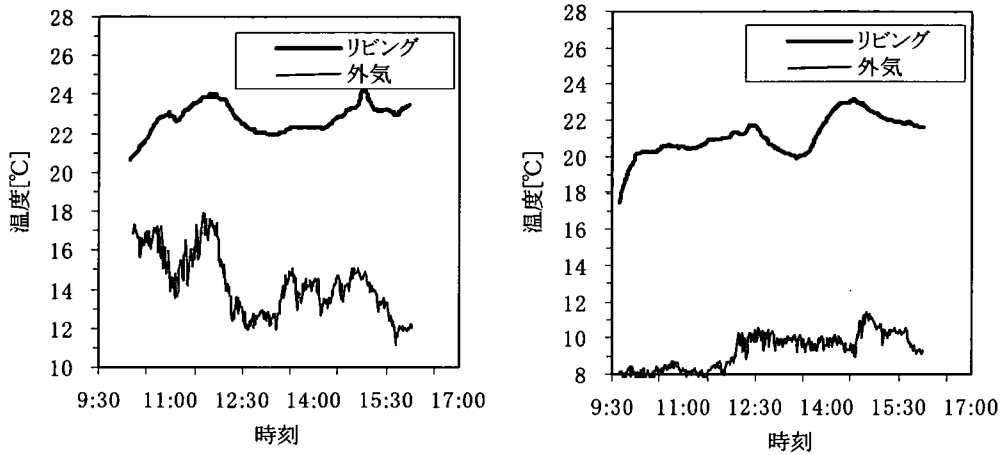
図 3-3-1 温度 (左：住宅 A, 右：住宅 B)

各住宅における温度変化を図 3-3-1 に示す。どちらも暖房はつけていないため外気の影響を受け変動はあるものの、20～24℃であった。住宅での暖房については、居住者の管理に任されているところがあり、居住者毎の快適な温度域で、暖房又は冷房を行っているものと考えられる。

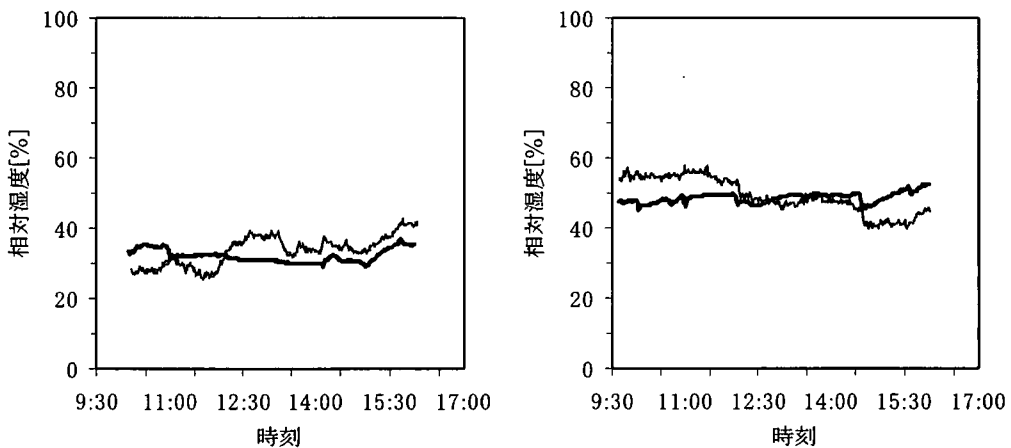
図 3-3-2 相対湿度 (左：住宅 A, 右：住宅 B)

各住宅における相対湿度の変化を図 3-3-2 に示す。住宅 A は 40% を常に下回っており、住宅 B については 45% 程度で安定していた。両方とも加湿器は設置していないが、住宅 B については水槽があるため、その湿気の発生も考えられる。冬期の低湿度の際には、調理や風呂、開放型燃焼器具、洗濯物からの湿気の侵入もあるが、暖房のみの運転であると低湿度となる可能性が高い。しかしながら、結露や微生物の繁殖などの問題から過度な加湿も問題となる。

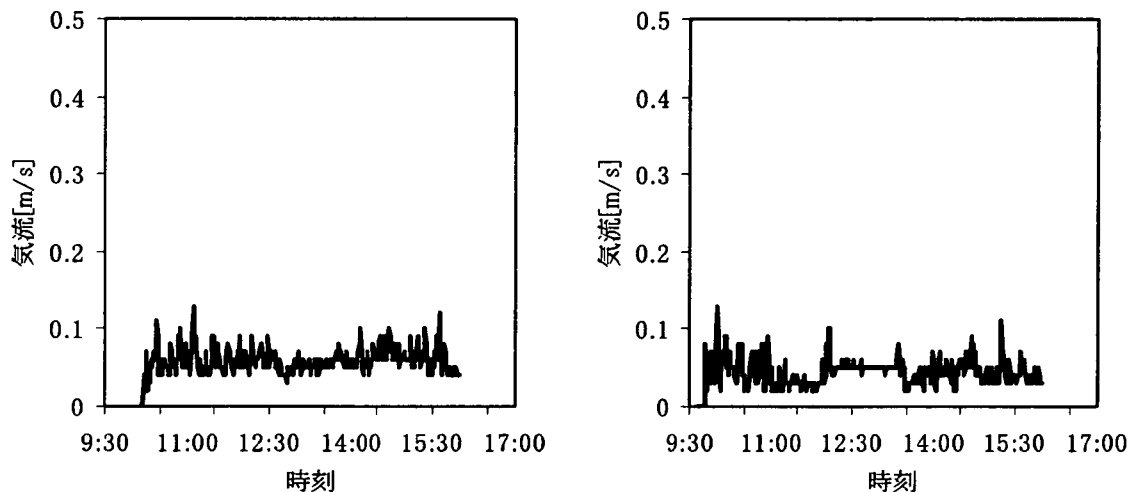
図3-3-3 気流（左：住宅A，右：住宅B）

各住宅における気流の測定結果をそれぞれ図3-3-3に示す。どちらも0.1m/s以下であり、建築物衛生法の基準値である0.5m/s以下であった。空調を特に作動させていなかったことが低気流であった原因である。

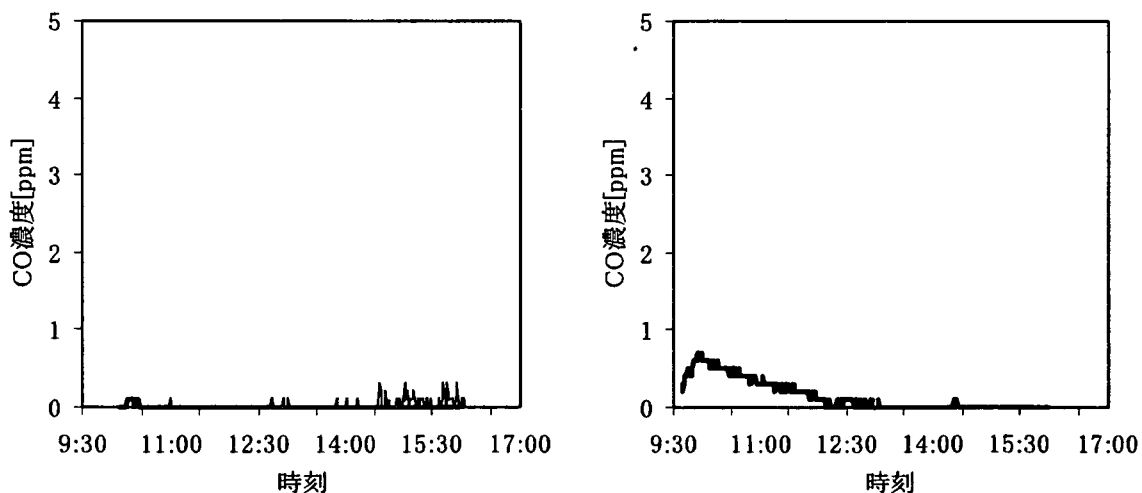
図3-3-4 一酸化炭素濃度（左：住宅A，右：住宅B）

各住宅における一酸化炭素の測定結果を図3-3-4に示す。建築物衛生法の基準値10ppmを超過した場所はなかった。住宅Bについては10時頃に台所において喫煙があったため、若干濃度が高いものの、緩やかに減衰する傾向となった。

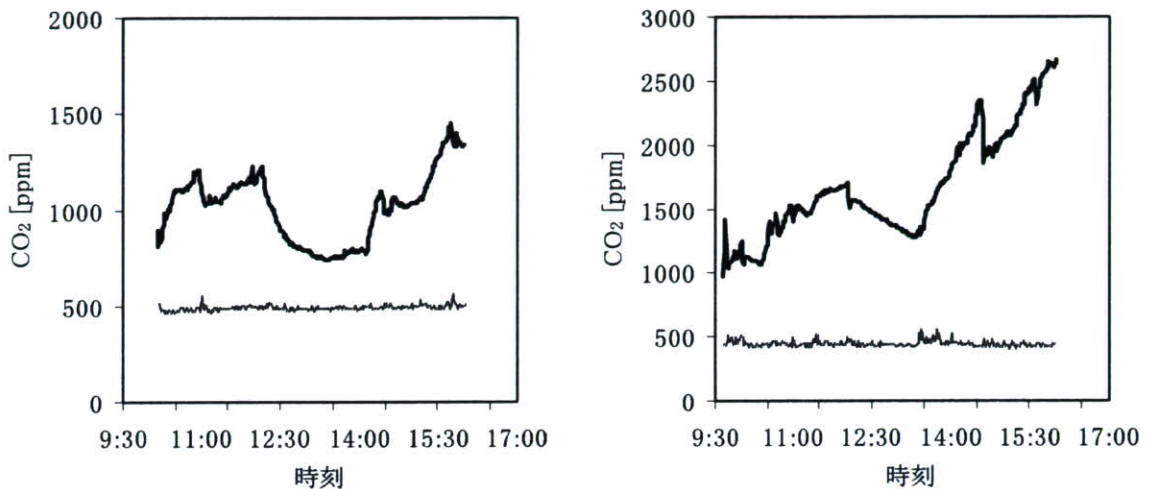
図 3-3-5 二酸化炭素濃度 (左:住宅 A, 右:住宅 B)

各住宅における二酸化炭素濃度の測定結果を図 3-3-5 に示す。住宅 A では平均 1013ppm, 住宅 B では 1698ppm, 最大値については 1456ppm, 2665ppm で, 住宅 B については, 最低でも 1070ppm であった。また, 図 3-3-6 に在室者数の変化を示す。どちらも在室者数により濃度の増減が見られ, 住宅 A は居間に 5 人いるときの午前と午後 1000ppm を超過し, 住宅 B については, 常時超過していた。1000ppm に維持するための一人あたりの必要換気量は,  $35\text{m}^3/\text{h}$  程度必要となるが, 例えば住宅 B の居間の容積から換算すると, 換気回数として約 1 回/h に相当する。建築基準法の 0.5 回/h では, 二酸化炭素の基準値 1000ppm を賄うことができないこととなる。

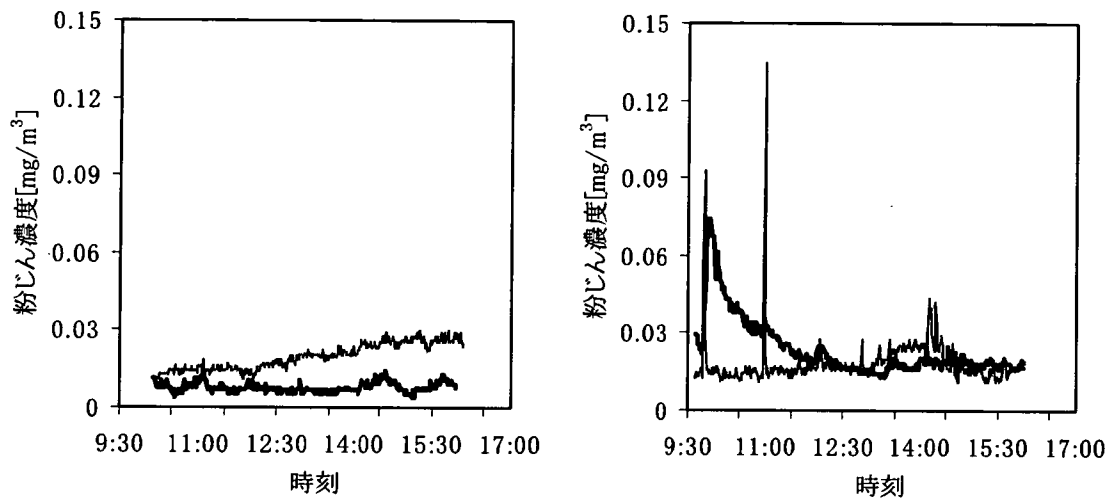
図 3-3-7 浮遊粉じんの質量濃度 (左：住宅 A, 右：住宅 B)

各住宅における浮遊粉じんの質量濃度の測定結果を図 3-3-7 に示す。建築物衛生法の基準値  $0.15\text{mg}/\text{m}^3$  を超過しなかったものの, 住宅 B では台所における喫煙により,  $0.07\text{mg}/\text{m}^3$  にまで上昇し, 徐々に減衰した。住宅 A 及びタバコの影響がなくなった時刻の住宅 B については, 外気の方が高い値となっている。

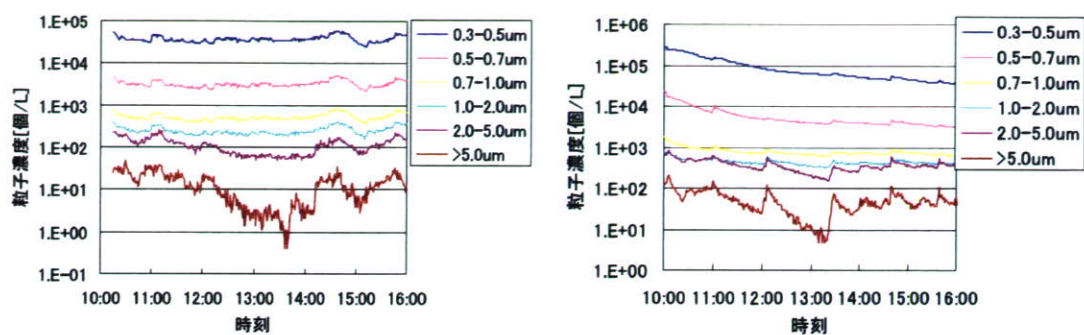
図 3-3-8 浮遊粉じんの粒径別個数濃度 (左:住宅 A, 右:住宅 B)

各住宅におけるパーティクルカウンタにより測定を行った粉じんの粒径別個数濃度を図 3-3-8 に示す。住宅 A については、14 時過ぎに変動があるが、在室者の行動による室内発生源であると考えられる。また、住宅 B については、タバコ煙の影響で最初高かったが徐々に減衰していく傾向となった。また、 $2\mu\text{m}$  の粒子については、在室者による室内発生源と考えられる濃度の上昇があった。図 3-3-9 に時刻毎の室内/外気濃度比 (I/O 比) を示す。どちらも  $0.5\text{-}0.7\mu\text{m}$  で I/O 比が高くなっており、室内に特異的に発生しているものと考えられる。また、住宅 B については、タバコ煙の影響で全体的に高い値であるが、徐々に低下する、即ち室内が清浄化されている傾向が見られる。

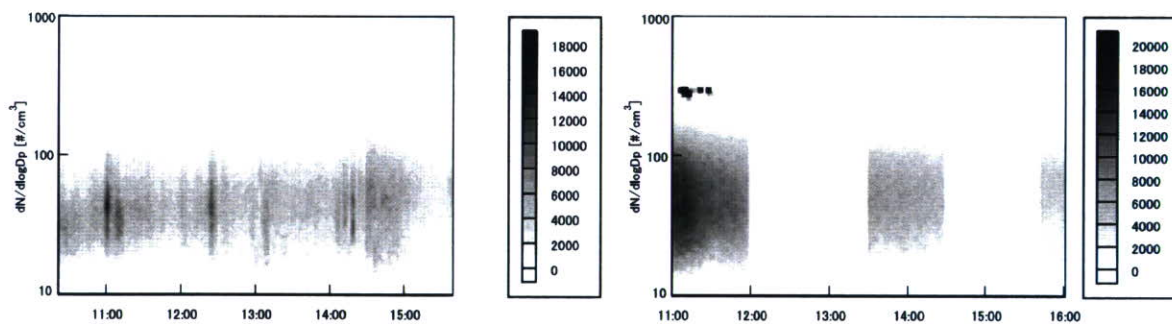
図 3-3-10 超微粒子の粒径別個数濃度の経時変化 (左:住宅 A, 右:住宅 B)

図 3-3-10 に WPS による粒径別の超微粒子濃度の変化を示す。空白の部分は、外気を測定した時間帯であり、室内では欠測となっている。住宅 A については、11 時、12 時半、13 時、14 時以降に濃度の変化が見られる。11 時は移動測定を行い、12 時半は昼食時、13 時には在室者が 2 人に 14 時については在室者が 5 人と増加したところであり、人の動き・行動によって、 $70\text{nm}$  程度の超微粒子の濃度に変化があった。住宅 B については、タバコ煙の影響で、徐々に低下する傾向となった。図 3-3-11 に測定期間中の超微粒子の粒径分布と I/O 比を示すが、粒径  $100\text{nm}$  以下では外気の方が個数濃度が高く、粒径が大きくなるほど I/O 比が大きくなり、住宅 B については、 $1\mu\text{m}$  以上で室内の方が高い濃度であった。また外気では、 $30\text{nm}$  と  $80\text{nm}$  付近に bimodal のピークを有するが、室内では住宅 A で  $60\text{nm}$ 、住宅 B では  $70\text{nm}$  付近の単一ピークとなり、外気と室内では傾向が異なった。

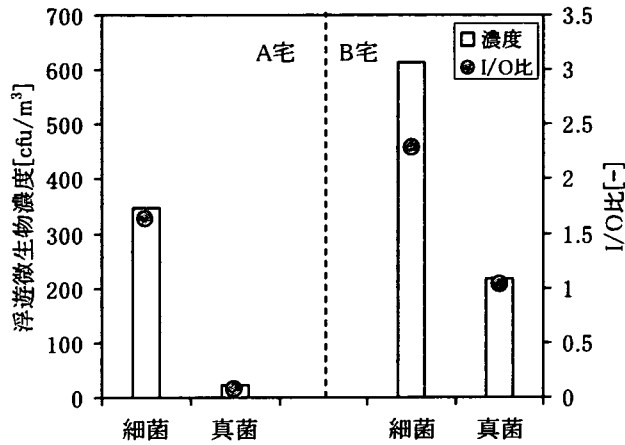
図 3.4.1 浮遊微生物濃度と I/O 比

A 宅と B 宅の室内浮遊細菌、浮遊真菌濃度、及び I/O 比を図 3.4.1 に示す。浮遊細菌については、A 宅に比べ B 宅の室内濃度が約 2 倍の値を示した。また、I/O 比から室内浮遊細菌濃度の主な発生源が在室者であることが確認された。A, B 宅の測定時の在室者数はそれぞれ 5 名と 3 名であり、上記の浮遊細菌濃度の差は測定対象室の気積の差 ( $B < A$ ) に起因するものと考えられる。

浮遊真菌については、機械換気の A 宅の濃度と I/O 比の何れも小さい値を示し、室内濃度に外気の影響がほぼ及ぼしていないことが分かった。自然換気の B 宅の濃度が A 宅より高かった。この結果は I/O 比が約 1 になっていることと整合する。

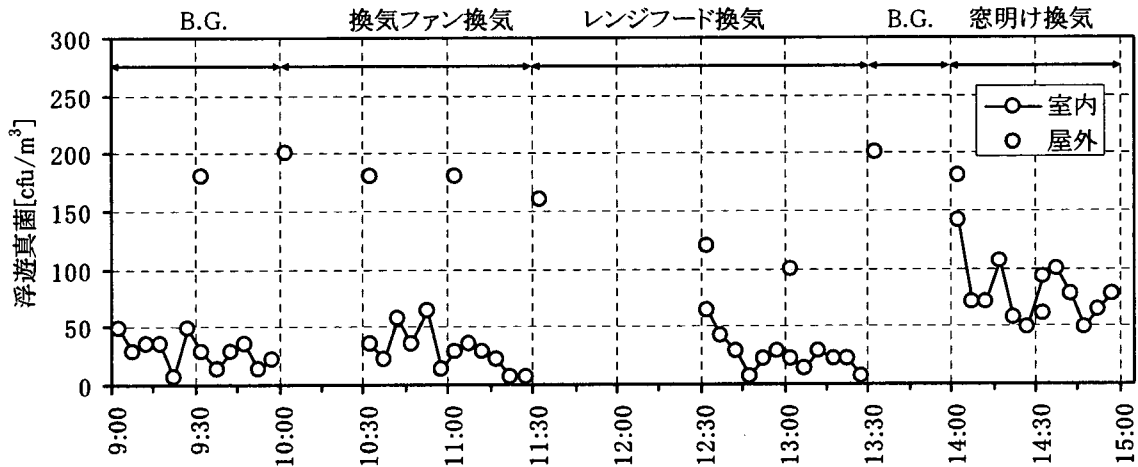
図 3.4.2 換気と室内浮遊真菌濃度の関係

換気ファンによる換気，レンジフードによる換気，及び窓明け換気による室内浮遊真菌と浮遊細菌濃度の影響を図 3.4.2 と図 3.4.3 に示す。10:00 までの B.G.，換気ファン換気，レンジフード換気，窓明け換気の換気回数はそれぞれ 0.55，0.39，3.25，14.96 回/h であった。

浮遊真菌については，前述した 1 日目の結果と異なり，室内が常に外気濃度より低かった。また換気ファン換気とレンジフード換気により室内濃度の低減が見られた一方，窓明け換気では室内濃度が外気濃度と同程度になった。浮遊細菌については，室内濃度が外気濃度より高かったが，窓換気による室内濃度の低減が見られた。

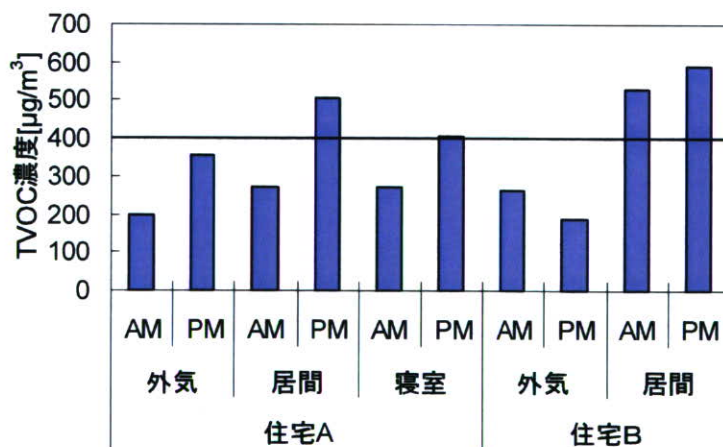
図 3-5-1 各建物の TVOC 濃度

図 3-5-1 に各住宅における外気及び室内の TVOC 濃度を示す。厚生労働省の TVOC の暫定目標値  $400\mu\text{g}/\text{m}^3$  を超過した場所は、住宅 A の午後の居間と寝室、住宅 B の居間であった。住宅 A においては、変動はあるものの午前・午後の温度は  $22\sim 24^\circ\text{C}$  程度であることから、午後の濃度が高くなっている原因の一つには、温度によるものではなく、外気の濃度上昇によるものが考えられる。また、住宅 B については換気設備が稼動していなかったものの、 $0.5$  回/h の換気は確保されている。隣室からの空気の流入も考えられることから、純粋な新鮮外気の取り込み量が少ないことも考えられる。

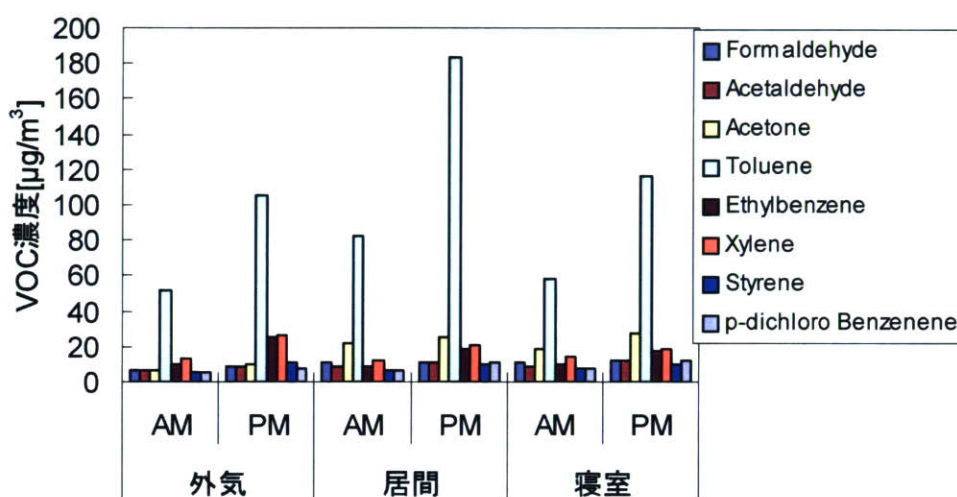
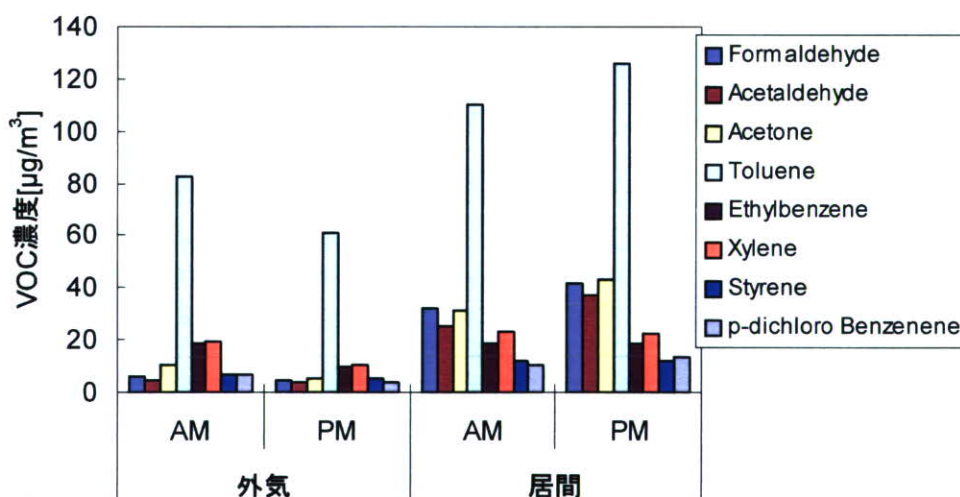
図 3-5-2 各住宅の VOCs 濃度

働省の室内濃度指針値を超過した場所はなかった。住宅 A では竣工後 9 ヶ月程度であったので、トルエンの濃度が比較的高い値となっていた。TVOC と同様に午後の方が外気同様高い傾向となった。住宅 B については、ホルムアルデヒド濃度が低濃度であるものの、 $40\mu\text{g}/\text{m}^3$  で新築の住宅 A よりも高い値となった。住宅 A については、ホルムアルデヒド発散建材の規定前の建物であるため、トルエン濃度は低いものの、ホルムアルデヒド濃度が逆に住宅 A と比較して高くなったものと考えられる。その他の物質については、trimethyl-Benzene などの芳香族炭化水素類のほかに、木材起源の  $\alpha$ -pinene, d-limonene が比較的多く検出された。また、住宅 B では、Decane のほかに木材由来の  $\alpha$ -pinene, 3-Carene, d-limonene が比較的高い濃度で検出された。また、住宅 B では MVOC の一つとしてあげられている 3-methyl-1-Butanol が  $1.2\mu\text{g}/\text{m}^3$  で検出された。

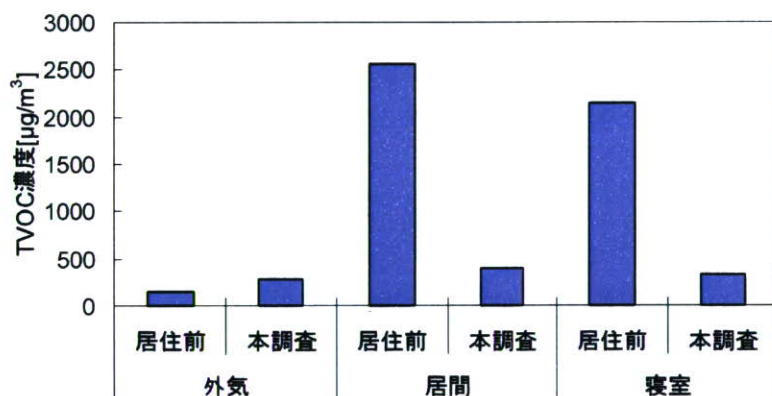
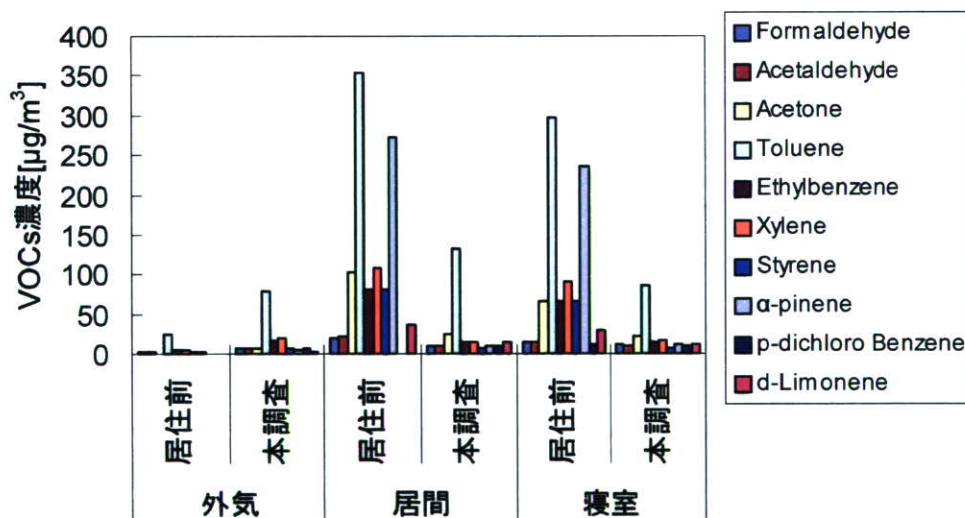
図 3-5-3 住宅 A における居住前と本調査における VOCs 濃度

住宅 A については、本調査の 9 ヶ月程度前の居住前において、化学物質の測定を行っている。図 3-5-3 は、各 VOCs の居住前と本調査の濃度の比較である。ただし、居住前の測定では、引渡し直後で、家具等は搬入されていないものの、また捕集前に換気を行っていない条件であるので、換気時よりはかなり高い濃度となっている。TVOC は  $2000\mu\text{g}/\text{m}^3$  を超え、また Toluene についても指針値  $260\mu\text{g}/\text{m}^3$  を越える  $300\mu\text{g}/\text{m}^3$  に達していた。その他には、 $\alpha$ -pinene が  $250\mu\text{g}/\text{m}^3$  を超えて高い値となっていた。また、ホルムアルデヒドについては、 $20\mu\text{g}/\text{m}^3$  以下であり、低発散材料により低濃度となっていたものと考えられる。図 3-5-4 に居住前から本調査での各 VOCs の低減割合を示す。居間、寝室共に同様の傾向であるが、高沸点物質になるに従い低減が大きい傾向となった。適切な換気と建材からの VOCs 発生の自然な減衰により、引渡し時に新築建材由来の VOCs の濃度はある程度低減されるものと考えられる。
