斜面掘削工事中の土砂崩壊による労働災害の崩壊形態・崩壊原因の傾向について

Analysis of labor accidents caused by slope failure during slope cutting work

斜面掘削工事中の土砂崩壊による労働災害の特徴とその対策について

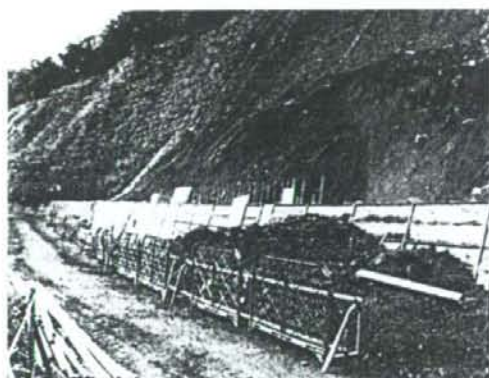
擁壁工には急勾配に掘削した斜面近傍で行う作業が多く存在する。そのような作業中の被災が掘削作業中の被災よりも多い（型枠の組み立て・解体（20件）や床均し（12件）、丁張り（8件）、ブロック積み（6件））。写真一1は型枠の解体中に発生した労働災害事例の写真である。重力式擁壁を築造する際の型枠の組立・解体作業は、擁壁と地山の間の狭い場所で行うため、斜面崩壊が発生した際に逃げ場がない状態となる。これら掘削後の急勾配な斜面近傍にて行う作業は、擁壁工の施工的な欠点とも言え、最も危険な作業の一つと言える。排水の確保など解決しなければならない問題もあるが、斜面側の型枠を取り外さずにそのまま本設として流用することや、型枠を取り外す際に擁壁と地山の伏置な箇所に作業員が入らなくてもよい手段を講じる必要がある。

写真一1 型枠の解体中に斜面が崩壊した労働災害事例

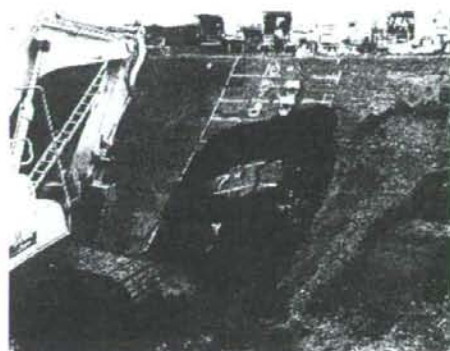
(a) 1回目崩壊

誌面の都合上、成田砂にて実施した結果について示す。斜面の崩壊状況を写真-3に、伸縮計と光センサー式2次元変位計の変位計測結果を図-3に示す。切り取り高さ2.5m掘削中に全ての計測器が変動し、放置期間時間中に法面内から部分的な崩壊に至った(写真-3(a))。このとき、変位計は掘削中に約3.0mmの変形が生じ、放置時間中にさらに1.0mm～2.0mm変形した。掘削をさらに切り取り高さ3.0mまで行ったところ、掘削終了直後に天端を含めた大規模な崩壊が発生した(写真-3(b))。

擁壁工施工中の斜面崩壊挙動を確認するために実施した実物大斜面崩壊実験から、法尻部の掘削により掘削面下部に応力が集中することで、局所破壊が起き、その破壊が上方方向に進展していく“進行性破壊”となるような傾向が観察された。

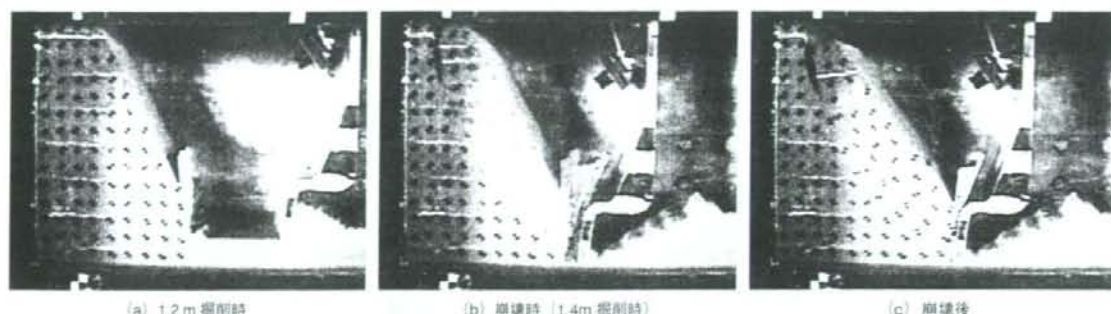
経過として示す。崩壊は、30コマ/秒のビデオカメラで挙動を把握できないような急激な崩壊となった。簡易土留め壁を用いた場合の崩壊形状は、土留め壁が前方に倒れており、作業員が溝内にて作業することを考えると危険となる。また、簡易土留め壁は、斜面崩壊により単管パイプも変形しており、仮に塑性変形を考慮したとしても土砂崩壊に耐えられるだけの強度は有していないことが分かる。

写真-6 粘土留の壁での崩壊挙動

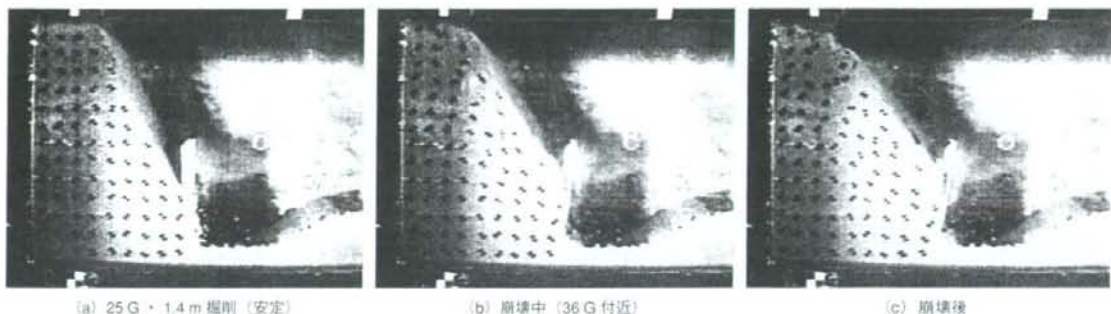
鋼矢板を用いた場合の掘削過程を写真-7に示す。鋼矢板では変形が全く見られずに掘削を行うことができた(写真-7(a))。そこで、鋼矢板を用いたケースでは、一定時間経過後、遠心加速度を増加させることで斜面を崩壊させ、その際の崩壊形状を確認することとした。写真-7(b)~(c)は崩壊時の経時変化を示したものである。崩壊時の遠心加速度は約36Gであり、斜面高さは約5.8mに相当する。斜面が崩壊しても鋼矢板により抑止されており、作業員の被災は免れる可能性が高い。

このように剛性が高い土留めを用いれば崩壊は免れ、万が一崩壊しても被災を軽減することができる。しかし、土留めは仮設構造物であり、本設構造物と同等とすることは本末転倒であろう。最適な設計・施工を行うためには崩壊時に発生する土圧を正確に算定することが今後の検討課題だろう。

写真-7 鋼矢板での崩壊挙動

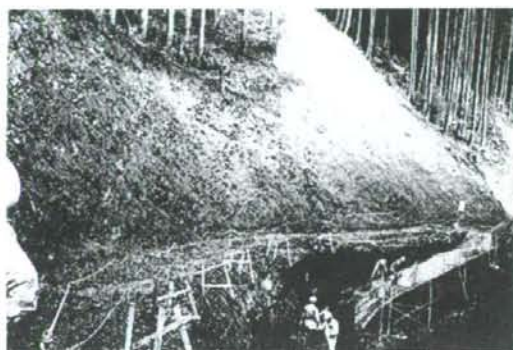
掘削工事における土砂崩壊災害によって年間約 20-30 人前後が死亡している。このうち約半数近くが斜面関連の工事中に発生している災害である。これらの工事では、斜面は最終的には安定な構造となるものの、その施工過程において不安定な状態で作業が行われていることがある(例えば写真-1)。このような労働災害は、計画・設計・施工の各段階において適切な対策を講ずることにより解決するものと考えられる。本報では斜面掘削工事における問題を指摘するとともに対策について考察する。

写真-1 斜面下での擁壁工の施工状況

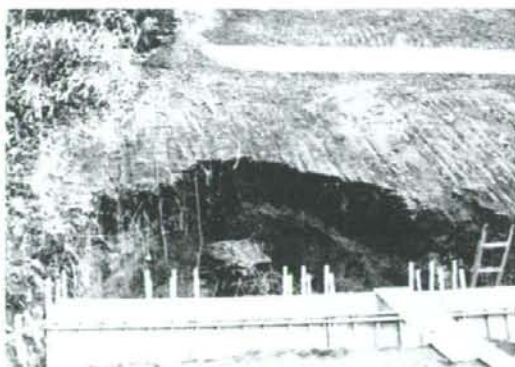
写真-2および3は型枠の解体・組立て中に発生した災害現場の写真である。切り取った斜面と型枠の間に行う作業は、斜面崩壊が発生した際に逃げるのができない最も危険な作業のひとつといえる。排水の確保など解決しなければならない問題もあるが、裏側(斜面側)の型枠などを埋め殺す(取り外さないでそのまま埋めてしまう)ことにより、人が入らなくてもいいようにするなど、工法の見直しが必要と考える。

写真-2 型枠解体中の災害事例

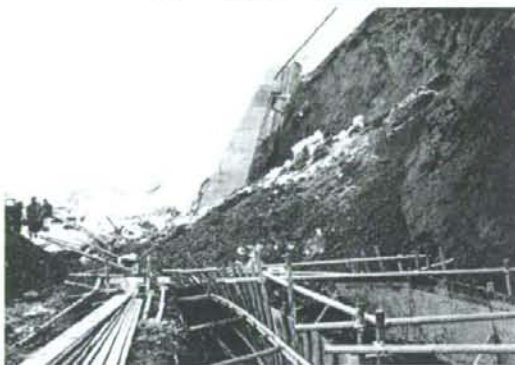
写真-3 型枠施工中の災害事例
