(2) 検査事項別改善状況

(5) 検査項目別の事例写真

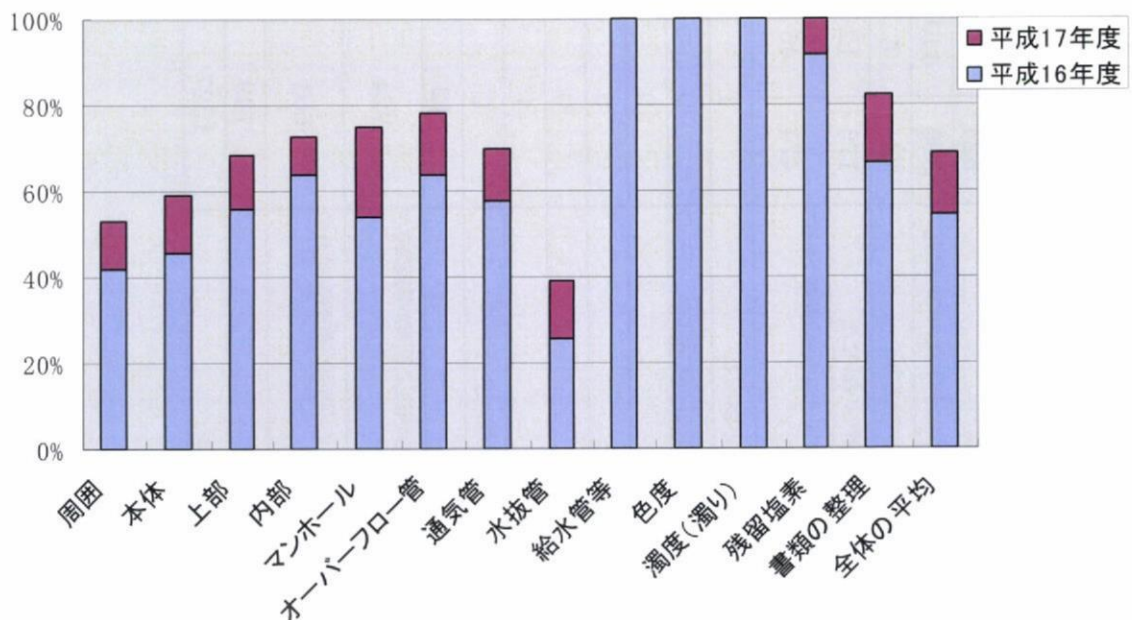
図4-②-1 平成15年度不適事項の検査事項別改善率

図4-②-1に示すように、簡易専用水道の検査の結果、平成15年度の不適事項が平成16年度に改善された施設の平均の改善率は54.5%となっている。改善率が平均以下の項目は、「水槽周囲の状態」「水槽本体の状態」「水槽のマンホールの状態」「水槽の水抜管の状態」の4項目で、全て施設の外観検査の項目となっている。また、平成16年度に改善されなかった施設の内、平成17年度に改善された施設の平均の改善率の14.3%を合わせると平均の改善率は68.8%となっている。改善率が平均以下の項目は、「水槽周囲の状態」「水槽本体の状態」「水槽上部の状態」「水槽の水抜管の状態」の4項目で、全て施設の外観検査の項目となっている。

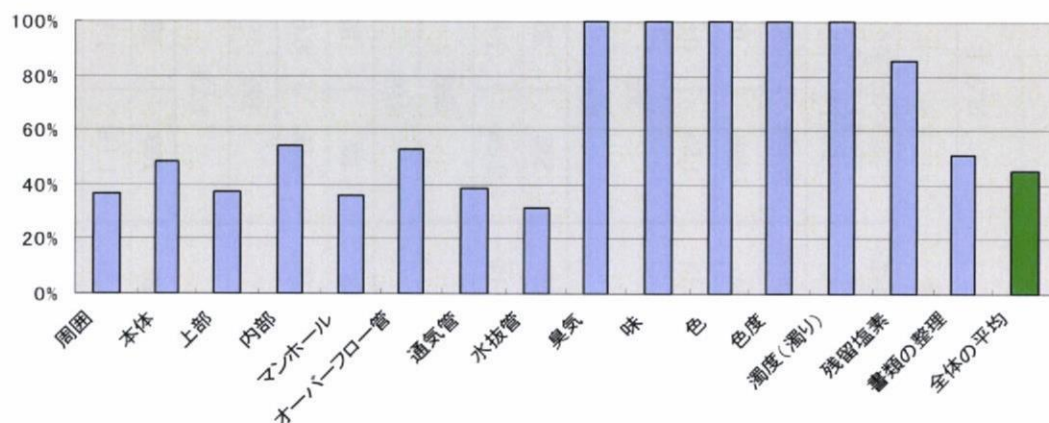
図4-②-2 平成16年度新たに発生した不適事項の検査事項別改善率

図4-②-2に示すように、平成16年度に新たに発生した不適事項が平成17年度に改善された施設の平均の改善率は44.9%となっている。改善率が平均以下の項目は、「水槽周囲の状態」「水槽上部の状態」「水槽のマンホールの状態」「水槽の通気管の状態」「水槽の水抜管の状態」の5項目で、全て施設の外観検査の項目となっている。

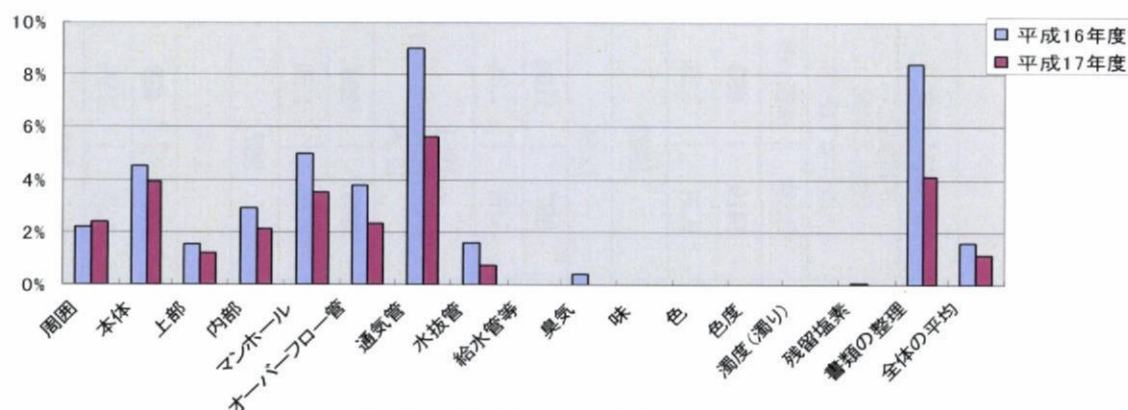
図4-②-3 検査事項別不適事項発生率

平成16年度に不適事項が新たに発生した施設の平均は1.6%であり、発生率が平均以上の項目は「水槽周囲の状態」、「水槽本体の状態」、「水槽内部の状態」、「水槽のマンホールの状態」、「水槽のオーバーフロー管の状態」、「水槽の通気管の状態」、「水槽の水抜管の状態」、「書類の整理及び保存の状況」となっており、「書類の整理及び保存の状況」以外は全て施設の外観検査項目となっている。

平成17年度に不適事項が新たに発生した施設の平均は1.1%であり、発生率が平均以上の項目は「水槽周囲の状態」、「水槽本体の状態」、「水槽上部の状態」、「水槽内部の状態」、「水槽のマンホールの状態」、「水槽のオーバーフロー管の状態」、「水槽の通気管の状態」、「書類の整理及び保存の状況」となっており、「書類の整理及び保存の状況」以外は全て施設の外観検査項目となっている。

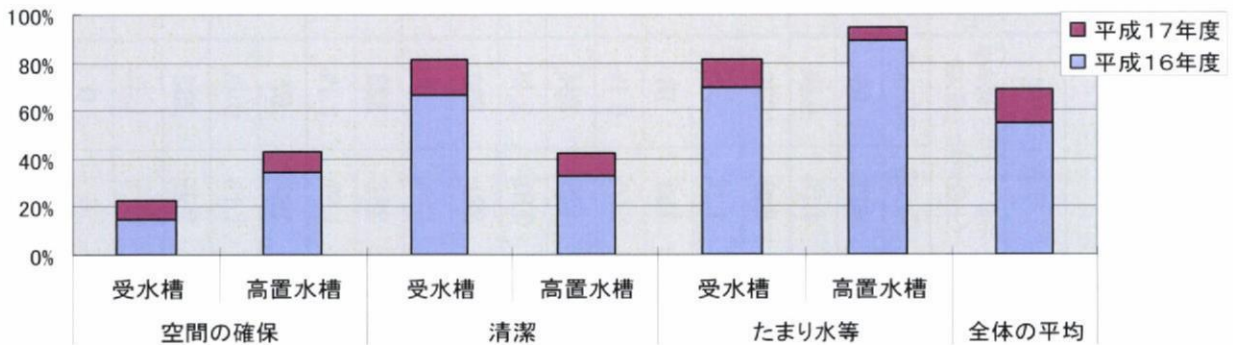
図4-②-4 水槽周囲の状態の平成15年度不適事項の改善率

平成15年度不適事項の平成16年度、平成17年度の2年間の改善率は図4-②-4に示すように受水槽では「周囲の空間の確保」の改善率が22.9%、高置水槽では「清潔」の改善率が42.5%と最も低い。

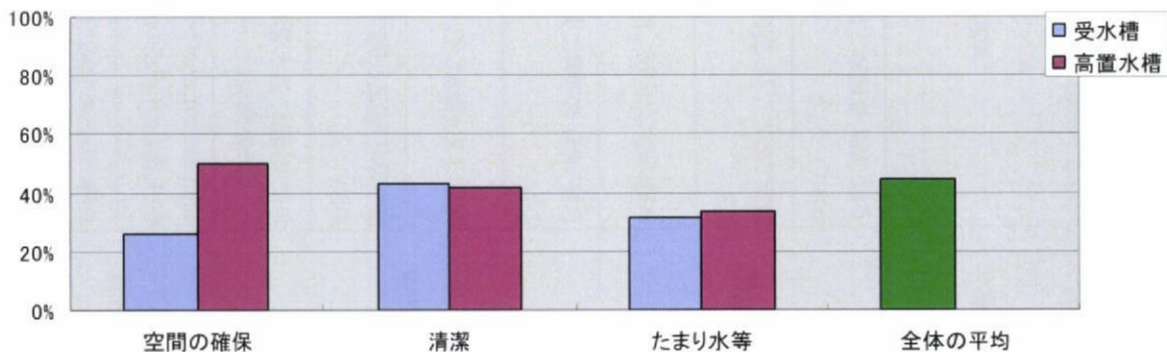
図4-②-5 水槽周囲の状態の平成16年度に新たに発生した不適事項の改善率

平成16年度に新たに発生した不適事項の改善率は図4-②-5に示すように、受水槽では「周囲の空間の確保」の改善率が26.3%、高置水槽では「たまり水等」の改善率が33.3%と最も低い。

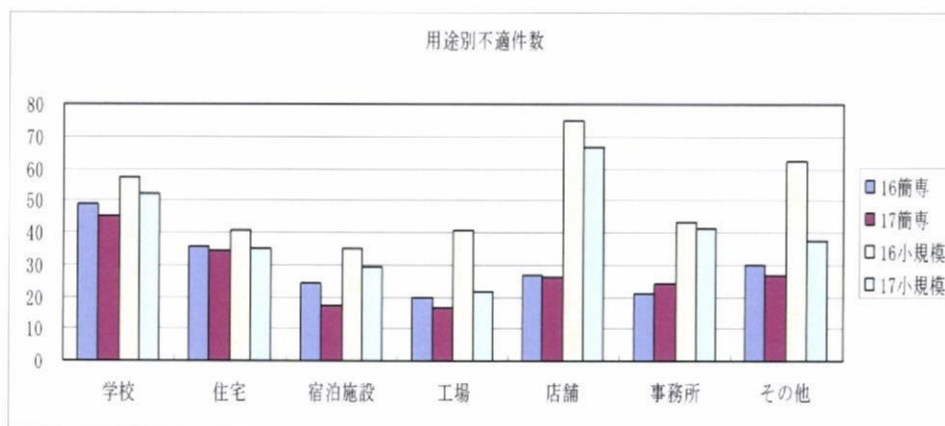
図4-③-1 用途別総合判定不適合施設

16、17年度の簡易専用水道（以下、「簡専」という。）及び小規模貯水槽水道（以下、「小規模」という。）の用途別総合判定不適合施設数を図4-③-1に示した。用途別総合判定不適合施設が一番多いものは、簡専においては、16年度は学校で48.7%、17年度も学校で45.1%、小規模においては、16年度は店舗で75.0%、17年度も店舗で66.7%であった。
