#### ④ 貯水槽の材質・経年劣化に関する調査

本調査では、簡易専用水道の貯水槽の材質・経年劣化の状況、補修工事の実施状況について調査を実施した。

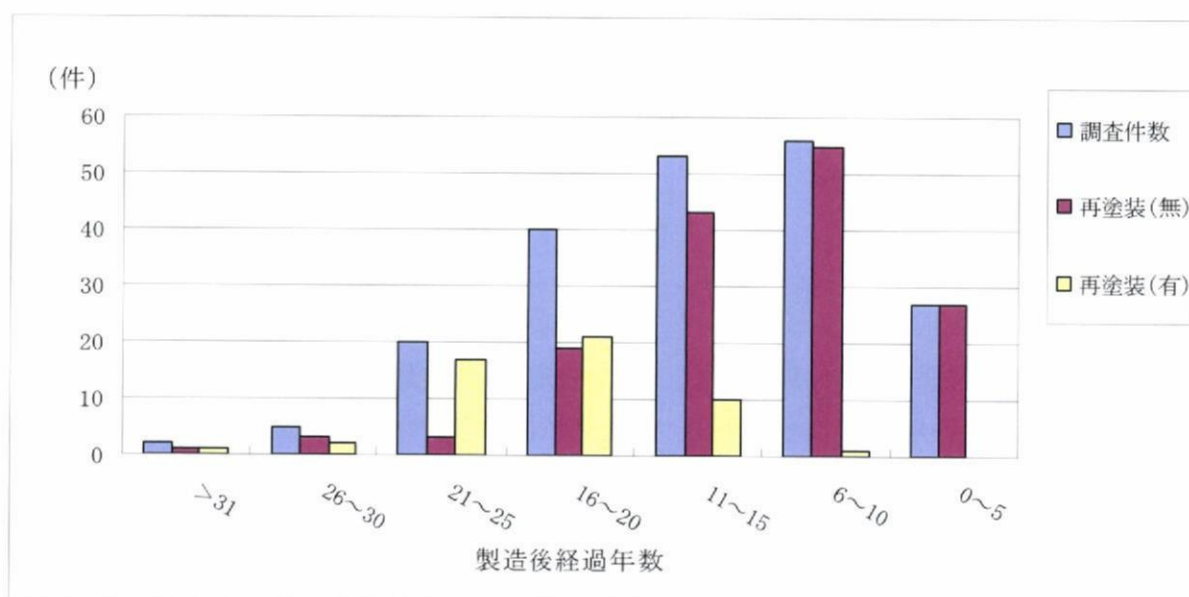
図 4-④-1

図4-④-1は、経年区分別の調査件数及び再塗装の有無をグラフ化したものである。

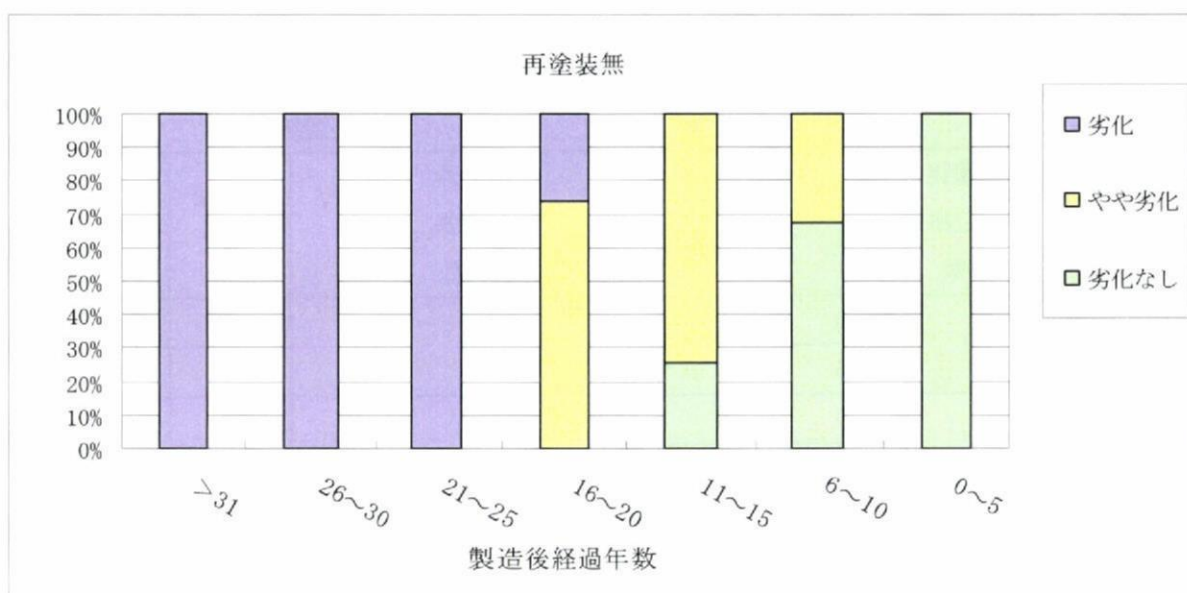
図 4-4-2

図4-④-2は、経年区分別の再塗装（無）の判定結果をグラフ化したものである。

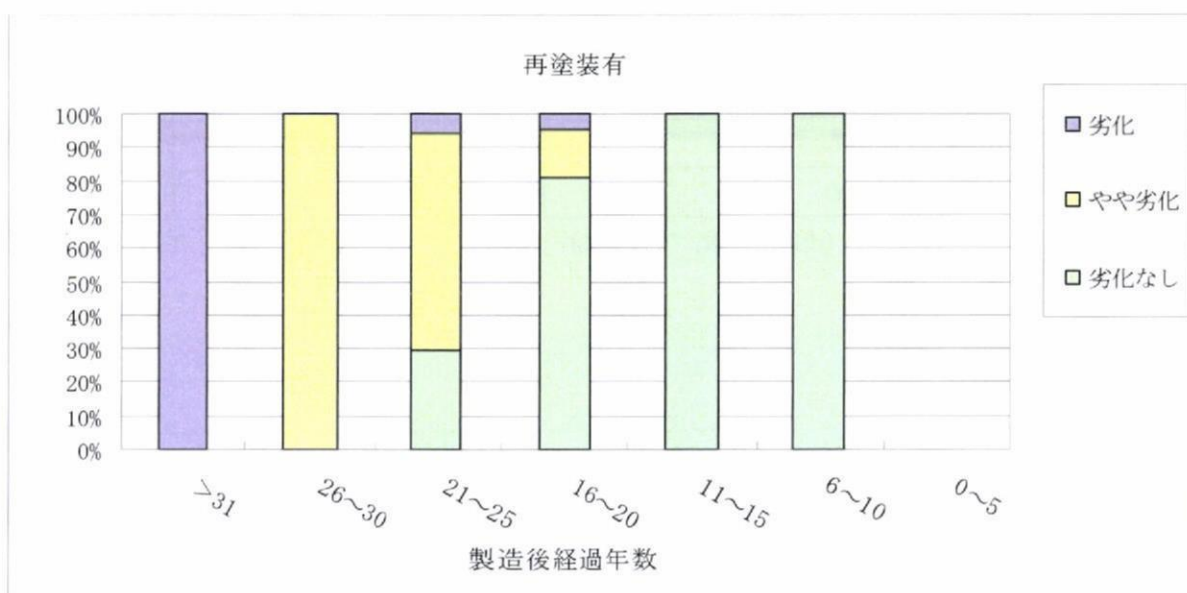
図 4-4-3

図4-④-3は、経年区分別の再塗装（有）の判定結果をグラフ化したものである。

今回の調査結果より、件数も少なく又、調査地域が一地域であったため、この結果がすべての地域に当てはまるとは考えにくいですが、屋外設置・FRP製パネル型貯水槽の補修工事(再塗装等)の時期は10~15年がひとつの目安と考えられる。
