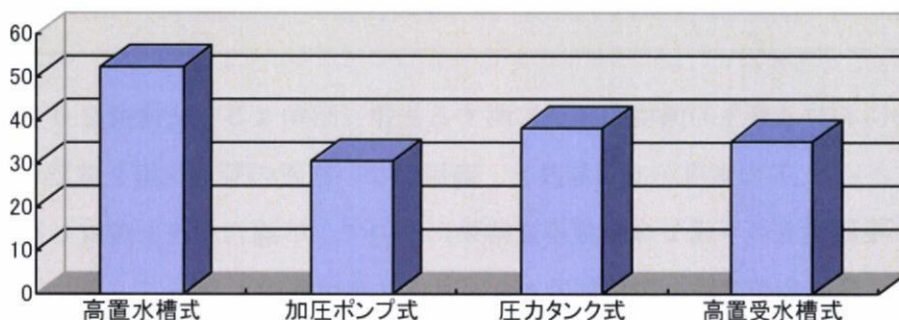
図 3-(1)-2 給水方式別不適合状況

貯水槽の給水方式の違いによる不適合率は、簡易専用水道、小規模貯水槽水道共に高置水槽式が一番高く、以下圧力タンク式、高置受水槽式の順となり加圧ポンプ直送式が一番低い結果となった。

検査事項別の不適合率を見ると、簡易専用水道においては加圧ポンプ直送式、圧力タンク方式、高置受水槽式には不適合率が10%を超える事項はなかったが、高置水槽式のうち「水槽マンホールの防水密閉」が11.0%、「水槽通気管の防虫網の有無」が12.8%と10%を超える不適合率を示した。小規模貯水槽水道においては加圧ポンプ直送式、圧力タンク方式には不適合率が10%を超える事項はなかったが、高置水槽式の不適合率は「水槽マンホールの防水密閉」が16.7%、「マンホールが容易に開閉」が10.4%、「水槽通気管の防虫網の有無」が19.7%、「水槽通気管の網目の大きさ」が13.4%であった。また、高置受水槽式は調査件数が54件と少ないが「水槽マンホールの防水密閉」が13.0%、「マンホールが容易に開閉」が11.1%と10%を超える不適合率を示した。

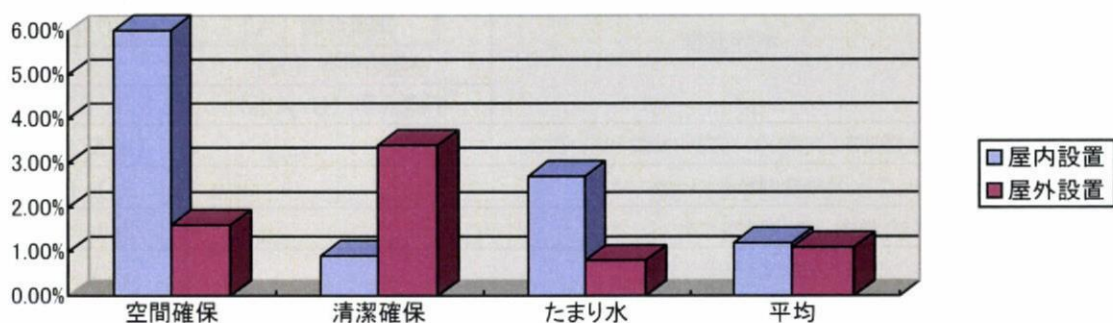
図 3-(4)-1 「受水槽周囲の状態」の不適合率

不適合の内訳は図3-(4)-1に示すように、屋内設置は「空間確保」が6.0%、「たまり水」が2.7%と平均値を上回っており、「清潔確保」が0.9%となっている。また、屋外設置は「清潔確保」が3.4%、「空間確保」が1.6%と平均値を上回り、「たまり水」が0.8%であった。

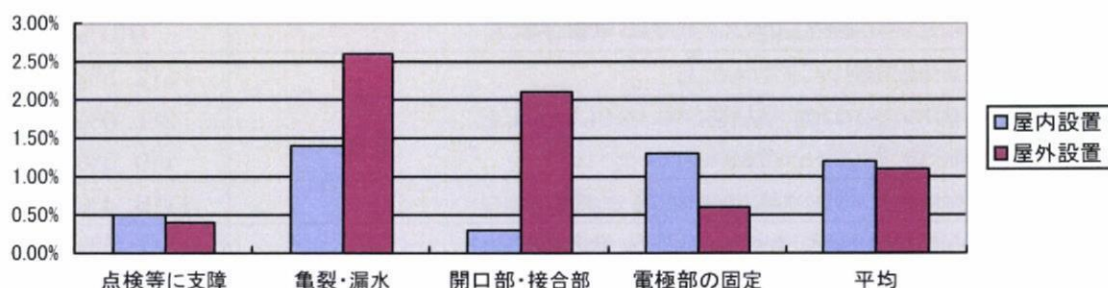
図 3-(4)-2 「受水槽本体の状態」の不適合率

不適合の内訳は図 3-(4)-2 に示すように、屋内設置は「亀裂・漏水」が 1.4 %、「電極部の固定」が 1.3%と平均値を上回っており、「点検等に支障」が 0.5 %、「開口部・接合部」が 0.3 %となっている。また、屋外設置は「亀裂・漏水」が 2.6 %、「開口部・接合部」が 2.1 %と平均値を上回り、「電極部の固定」が 0.6 %、「点検等に支障」が 0.4 %であった。

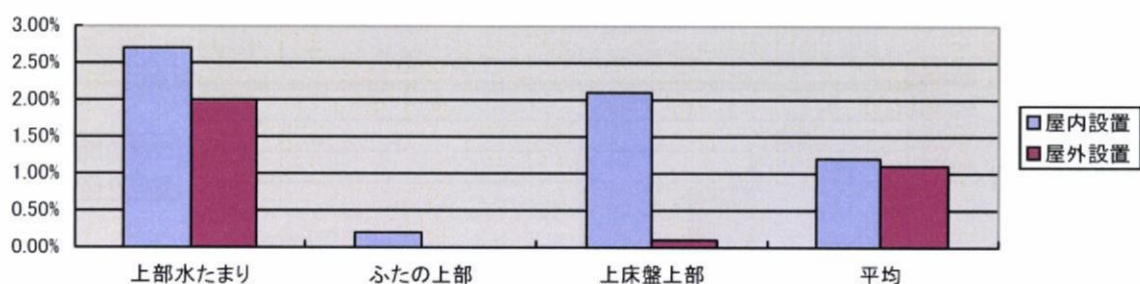
図 3-(4)-3 「受水槽上部の状態」の不適合率

不適合の内訳は図 3-(4)-3 に示すように、屋内設置は「上部水たまり」が 2.7 %、「上床盤上部」が 2.1 %と平均値を上回っており、「ふたの上部」が 0.2 %となっている。また、屋外設置は「上部水たまり」が 2.0 %と平均値を上回り、「上床盤上部」が 0.1 %、「ふたの上部」については不適合件数が 1 件であった。

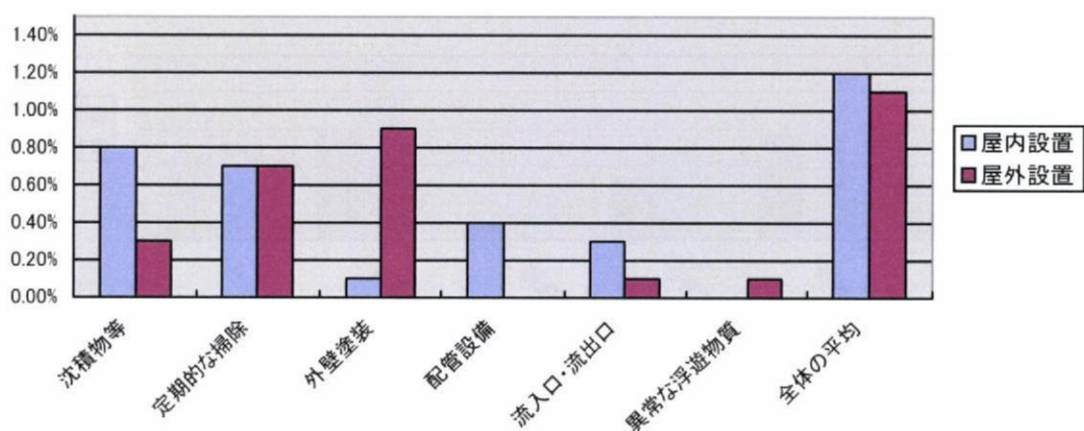
図 3-(4)-4 「受水槽内部の状態」の不適合率

不適合の内訳は図 3-(4)-4 に示すように、屋内設置は「沈積物等の異常」が 0.8%、「定期的な掃除」が 0.7%、「当該施設以外の配管設備」が 0.4%、「流入口と流出口」が 0.3%、「外壁の塗装の劣化」が 0.1%で、「異常な浮遊物質」は不適合事例がなかった。また、屋外設置は「外壁の塗装の劣化」が 0.9%、「定期的な掃除」が 0.7%、「沈積物等の異常」が 0.3%、「流入口と流出口」と「異常な浮遊物質」が 0.1%で、「当該施設以外の配管設備」については不適合事例が 5 件であった。

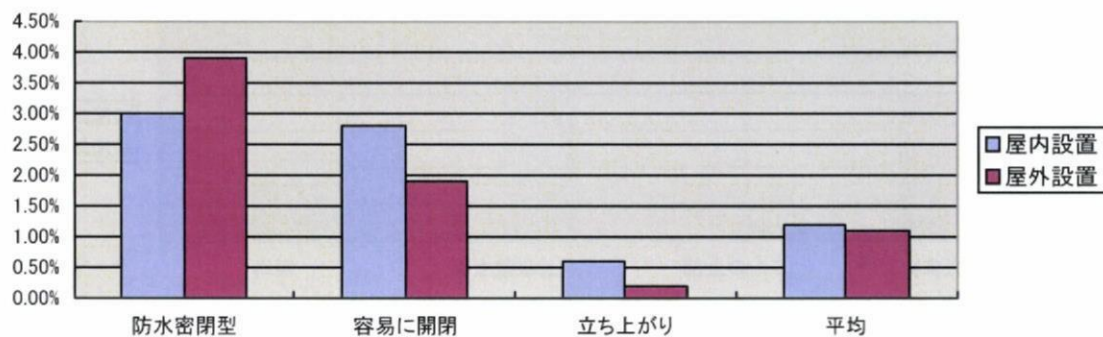
図 3-(4)-5 「受水槽マンホールの状態」の不適合率

不適合の内訳は図 3-(4)-5 に示すように、屋内設置は「防水密閉型」が 3.0%、「容易に開閉」が 2.8%と平均値を上回っており、「立ち上がり」が 0.6%であった。また、屋外設置については「防水密閉型」が 3.9%、「容易に開閉」が 1.9%と平均値を上回り、「立ち上がり」が 0.2%となっている。

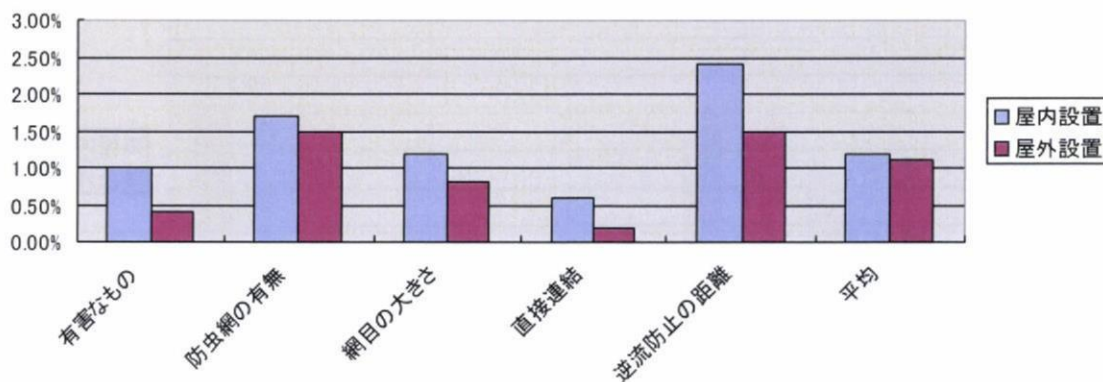
図 3-(4)-6 「受水槽オーバーフロー管の状態」の不適合率

不適合の内訳は図 3-(4)-6 に示すように、屋内設置は「逆流防止の距離」が 2.4 %、「防虫網の確認・有無」が 1.7 %と平均値を上回っており、「網目の大きさ」が 1.2 %、「有害なものが入らない」が 1.0 %、「排水管と直接連結」が 0.6 %となっている。また、屋外設置については「防虫網の確認・有無」と「逆流防止の距離」が 1.5 %と平均値を上回り、「網目の大きさ」が 0.8 %、「有害なものが入らない」が 0.4 %、「排水管と直接連結」が 0.2 %となっている。

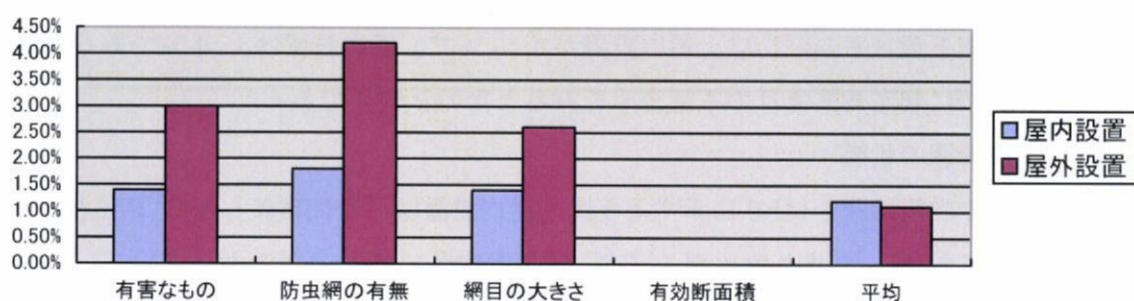
図 3-(4)-7 「受水槽通気管の状態」の不適合率

不適合の内訳は図 3-(4)-7 に示すように、屋内設置は「防虫網の有無」が 1.8 %、「有害なものが入らない」と「網目の大きさ」が 1.4 %と平均値を上回っており、「有効断面積」については不適事例がなかった。また、屋外設置は「防虫網の有無」が 4.2 %、「有害なものが入らない」が 3.0 %、「網目の大きさ」が 2.6 %と平均値を上回り、「有効断面積」については不適事例が 4 件であった。

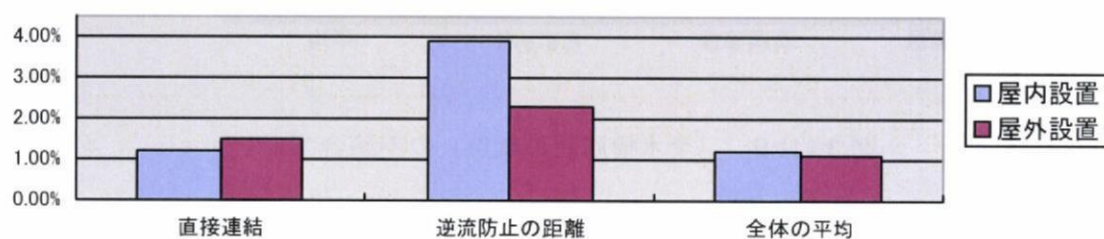
図 3-(4)-8 「受水槽水抜管の状態」の不適合率

不適合の内訳は図 3-(4)-8 に示すように、屋内設置は「間接排水」が 3.9% で「直接排水」が 1.2% であった。また、屋外設置については「間接排水」が 2.3% で「直接排水」が 1.5% であった。

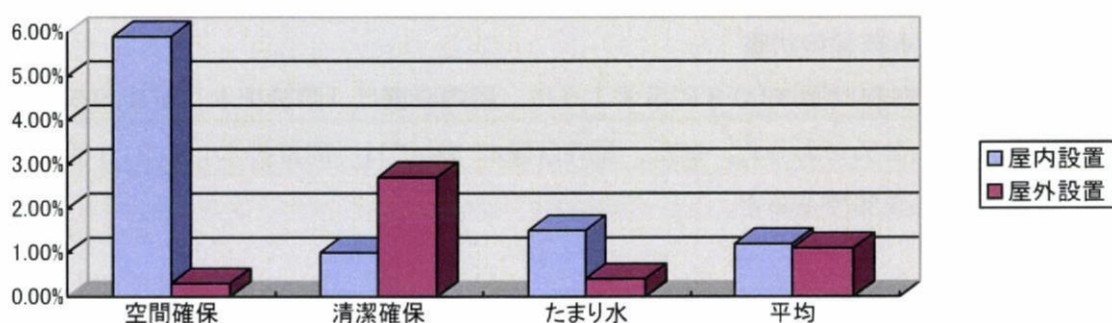
図3-(4)-9 「受水槽周囲の状態」の不適合率

不適合の内訳は図3-(4)-9に示すように、屋内設置は「空間確保」が5.9%と平均値を上回っており、「たまり水」が1.5%、「清潔確保」は1.0%となっている。また、屋外設置は「清潔確保」が2.7%と平均値を上回り、「たまり水」が0.4%、「空間確保」が0.3%であった。

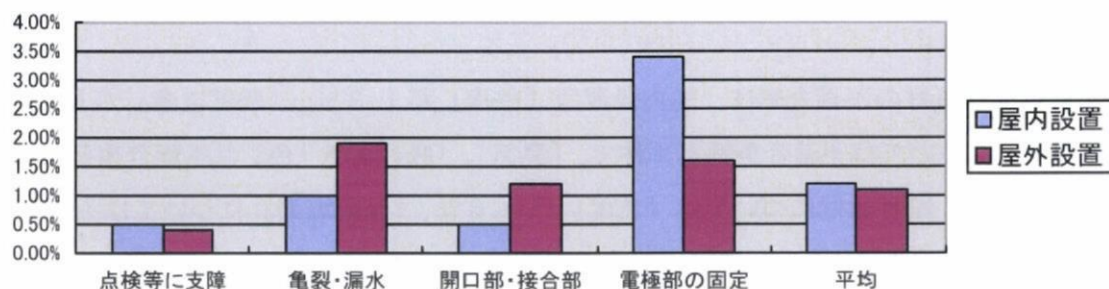
図3-(4)-10 「受水槽本体の状態」の不適合率

不適合の内訳は図3-(4)-10に示すように、屋内設置は「電極部の固定」が3.4%と平均値を上回っており、「亀裂・漏水」が1.0%、「点検等に支障」と「開口部・接合部」が0.5%となっている。また、屋外設置は「亀裂・漏水」が1.9%、「電極部の固定」が1.6%と平均値を上回り、「開口部・接合部」が1.2%、「点検等に支障」が0.4%であった。

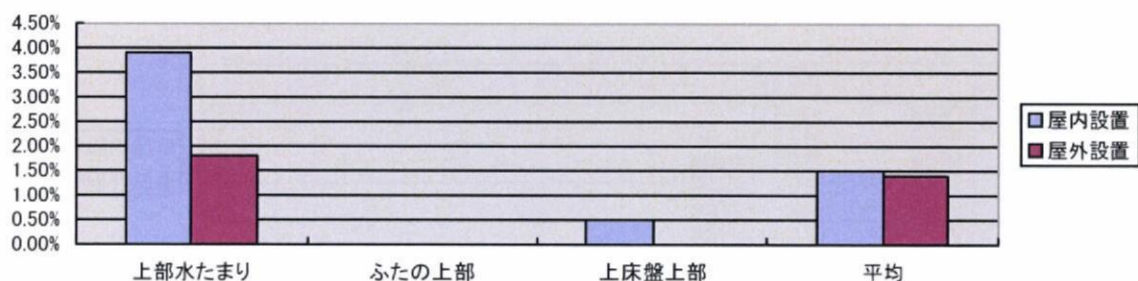
図 3-(4)-11 「受水槽上部の状態」の不適合率

不適合の内訳は図 3-(4)-11 に示すように、屋内設置は「上部水たまり」が 3.9%と平均値を上回っており、「上床盤上部」が 0.5%、「ふたの上部」は不適合事例がなかった。また、屋外設置は「上部水たまり」が 1.8%と平均値を上回り、「ふたの上部」及び「上床盤上部」については不適合事例がなかった。

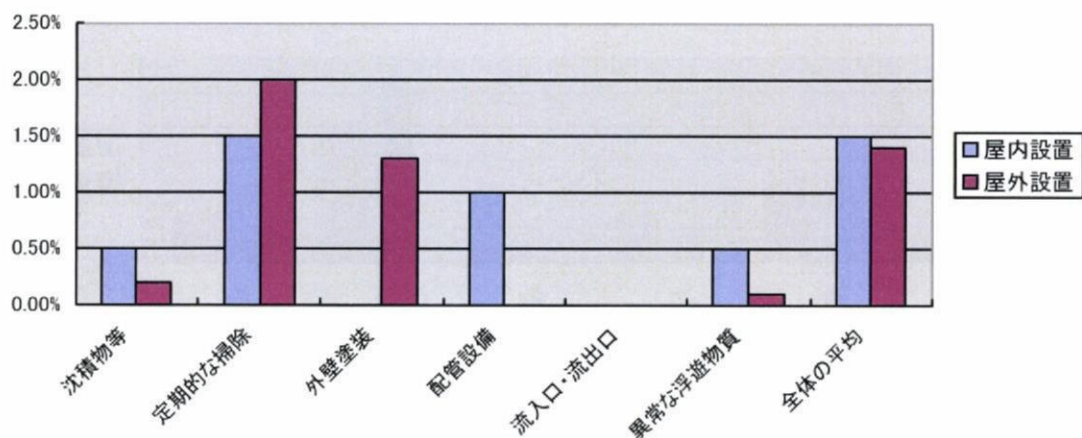
図 3-(4)-12 「受水槽内部の状態」の不適合率

不適合の内訳は図 3-(4)-12 に示すように、屋内設置は「定期的な掃除」が 1.5%、「当該施設以外の配管設備」が 1.0%、「沈積物等の異常」と「異常な浮遊物質」が 0.5%、「外壁の塗装の劣化」及び「流入口と流出口」は不適合事例がなかった。また、屋外設置は「定期的な掃除」が 2.0%と平均値を上回り、「外壁の塗装の劣化」が 1.3%、「沈積物等の異常」が 0.2%、「異常な浮遊物質」が 0.1%、「当該施設以外の配管設備」及び「流入口と流出口」については不適合事例がなかった。
