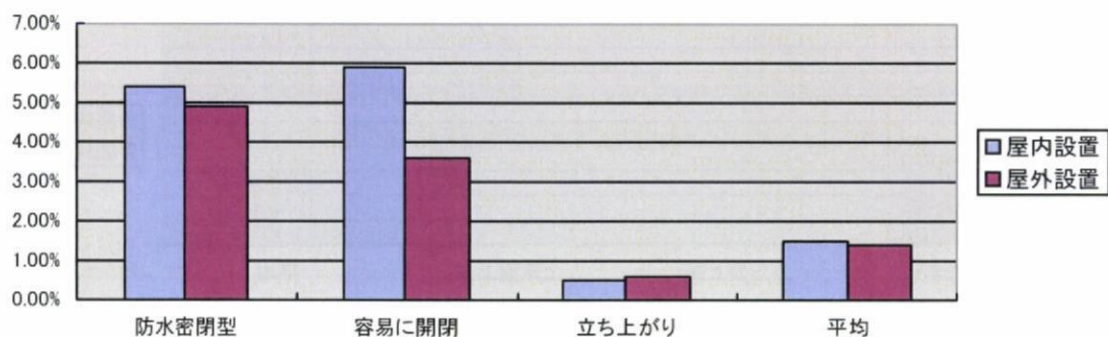
図 3-(4)-13 「受水槽マンホールの状態」の不適合率

不適合の内訳は図 3-(4)-13 に示すように、屋内設置は「容易に開閉」が 5.9%、「防水密閉型」が 5.4%と平均値を上回っており、「立ち上がり」が 0.5%であった。また、屋外設置については「防水密閉型」が 4.9%、「容易に開閉」が 3.6%と平均値を上回り、「立ち上がり」が 0.6%となっている。

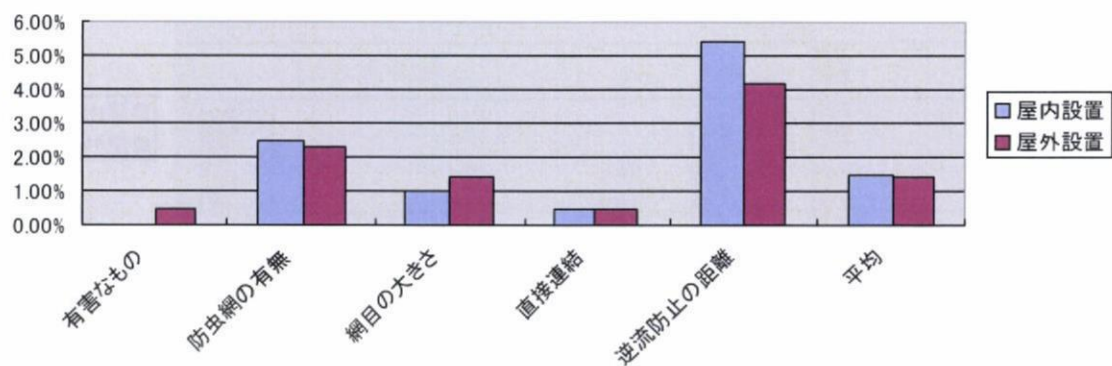
図 3-(4)-14 「受水槽オーバーフロー管の状態」の不適合率

不適合の内訳は図 3-(4)-14 に示すように、屋内設置は「逆流防止の距離」の 5.4%、「防虫網の確認・有無」の 2.5%が平均値を上回っており、「網目の大きさ」が 1.0%、「排水管と直接連結」が 0.5%、「有害なものが入らない」については不適合事例がなかった。また、屋外設置は「逆流防止の距離」が 4.2%、「防虫網の確認・有無」が 2.3%と平均値を上回り、「網目の大きさ」が 1.4%、「有害なものが入らない」及び「排水管と直接連結」が 0.5%となっている。

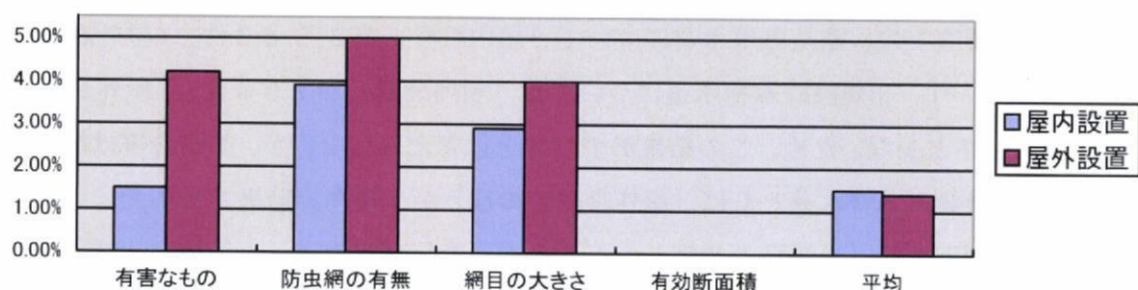
図 3-(4)-15 「受水槽通気管の状態」の不適合率

不適合の内訳は図 3-(4)-15 に示すように、屋内設置は「防虫網の有無」が 3.9%、「網目の大きさ」が 2.9%と平均値を上回っており、「有害なものが入らない」が 1.5%、「有効断面積」については不適合事例がなかった。また、屋外設置については「防虫網の有無」が 5.0%、「有害なものが入らない」が 4.2%、「網目の大きさ」が 4.0%と平均値を上回り、「有効断面積」については不適合事例がなかった。

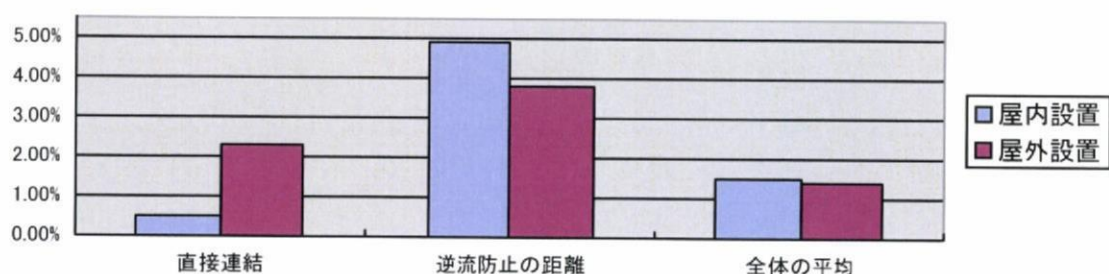
図 3-(4)-16 「受水槽水抜管の状態」の不適合率

不適合の内訳は図 3-(4)-16 に示すように、屋内設置は「間接排水」が 4.9%で「直接排水」が 0.5%であった。また、屋外設置については「間接排水」が 3.8%で「直接排水」が 2.3%であった。

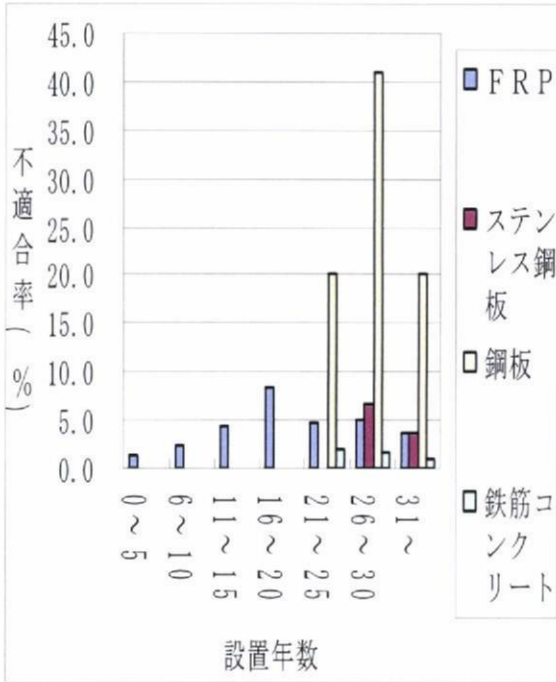
図 4-1-1 簡易専用水道（受水槽）

ア) 検査事項：2. 水槽本体の状態

判定基準：②亀裂し、又は漏水している箇所がないこと。
