消防機関において AED の不具合が疑われた事に関する研究

研究要旨：AEDは、医療機関で使用されることが少なく、主に救急隊や市民により使用されていることに加え、不具合が疑われる事例が頻繁に発生するものではないことから、医学的な検証による機器の改善というフィードバックが機能しにくい状況となっている。本研究班では、全国メディカルコントロール協議会連絡会の調査によって、消防本部よりAEDの不具合が疑われた事例として報告のあった328件について、医学的見地から検証を行った。

1-1 日本光電のAEDに特徴的な高周波成分が含まれるVFの低感性事例

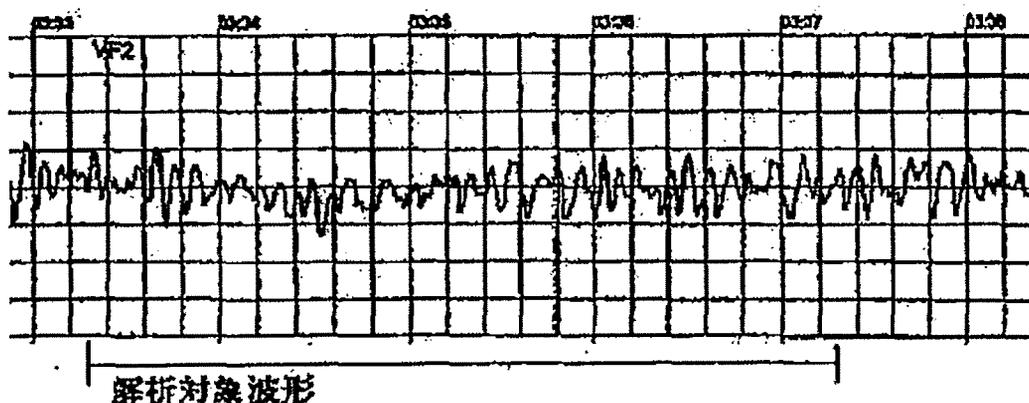
【心電図】

- 平成20年1月 現場での60代男性に対する事例
- 救急救命士が対応
- 日本光電 TEC-2313
- 周波数（1秒あたりに繰り返される回数）が比較的高い高周波成分が含まれるVFについて、除細動適応外となった事例。
- 細かくとがったようなVFの心電図。

- 消防本部がメーカーから報告を受けた内容によると、周波数成分に分解すると、通常のVFでは周波数成分が2～10Hz（＝波形のピークが1分間に120～600回あり）に集中していることから、10Hz以上の成分が多い場合はVFらしくないため適応外と判断しているとのこと。
- 機械的に何らかのフィルタリングをかけられたあとの心電図しか見えていない可能性は否定出来ないが、心電図は特徴的である。

- 多くの症例では解析がくりかえされることによって最終的には除細動まで実施されており、救命処置を継続することが重要である。
- 製造販売業者において、特異度も鑑みの上で改善方策について検討することが望まれる。

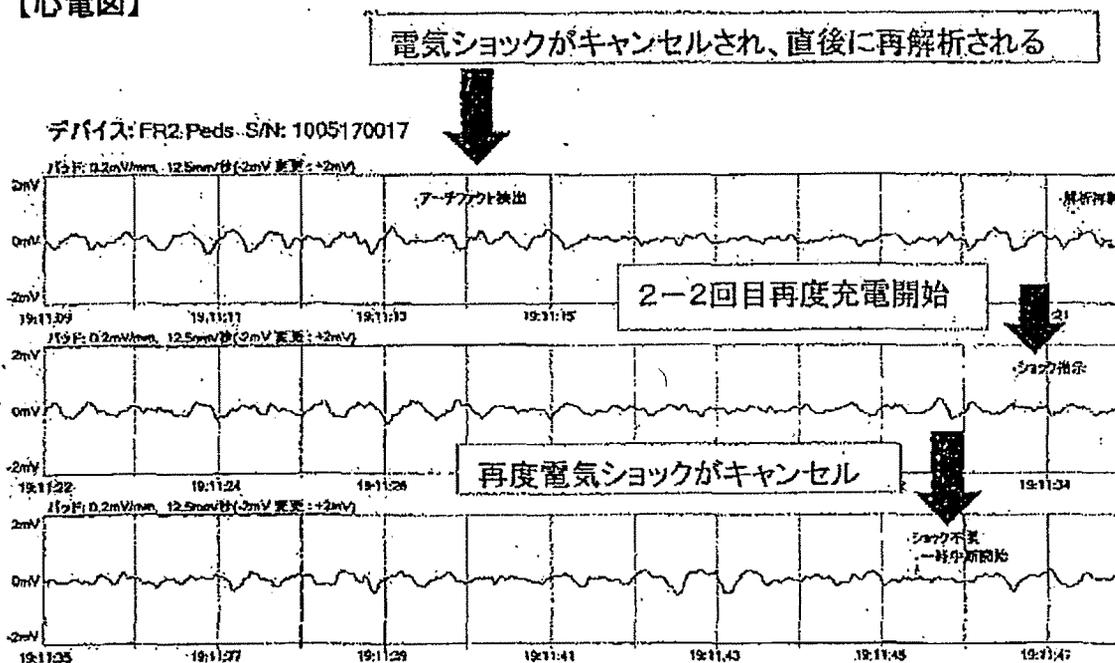
【心電図】

- 平成21年1月 現場での70代男性に対する事例
- 救急救命士が対応
- フィリップス ハートスタートFR2
- どれがアーチファクトか不明ながら、アーチファクトを検出することによって解析がキャンセルとなる。

- 各論3-2に示すような、胸骨圧迫のタイミングによる問題も内包している可能性はあるが、原因は不明である。
- 多くの症例では解析がくりかえされることによって最終的には除細動まで実施されており、救命処置を継続することが重要である。
- 製造販売業者において、特異度も鑑みた上で改善方策について検討することが望まれる。
- なお、一定の地域で多い傾向があり、何らかの外部環境の影響も検証する必要があると考えられる。

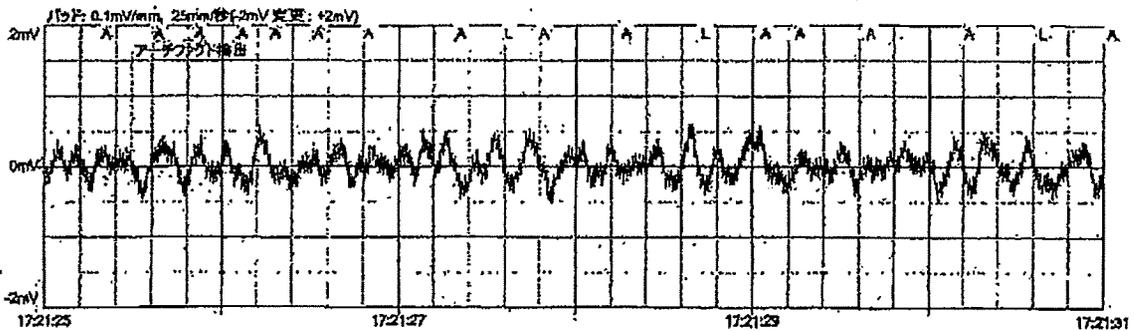
(事例1)

- 平成20年3月 現場での30代女性に対する事例
- 救急救命士が対応
- フィリップス ハートスタートMR x E

- 高周波によって太い線のように見える心電図。何による影響なのかは不明なものが多い。
- 同じ機種を用いて、人形等で実験しても同様の波形は出ない。
- アーチファクトの検出により解析できない事例が多い。

- 高周波が何による影響なのかは不明なものが多い。
- 製造販売業者において、特異度も鑑みた上で改善方策について検討することが望まれる。
- 周辺にアーチファクトの原因となる可能性がある、電気毛布、電気ベッド等電化製品を使用していないか確認し、もしあれば電源を切るか遠ざけるなど、原因が特定でき、回避出来るものである場合には、極力回避する必要がある。

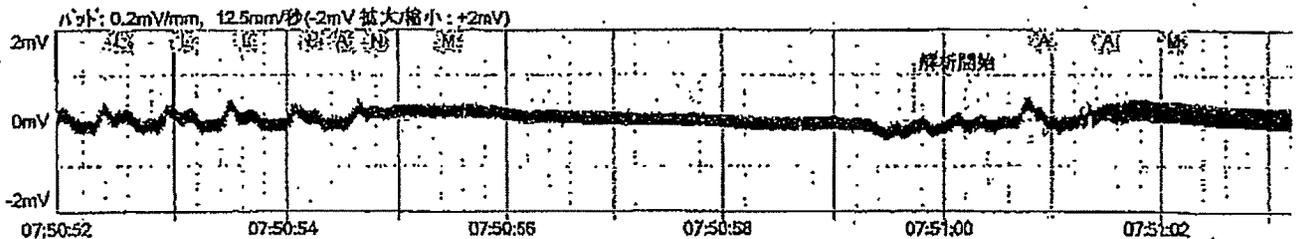
(事例2)

- 平成21年10月 現場での60代男性に対する事例
- 救急救命士以外の救急隊員が対応
- フィリップス ハートスタートMR x E

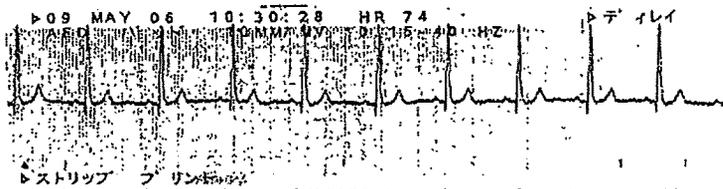
黄色い線の外側

- 事後、環境の影響を検証し、プラットホームの黄色い線の内側だと高周波ノイズが入り、外側だと入らないことを確かめたもの。
- このように、あらかじめ環境の影響が明らかとなれば、留意して活用することが可能であるが、救急現場で常に原因が明らかとなるものではないことを認識し、PA連携等行っている場合の代替機の確保や迅速な搬送を行う等、可能な対応を実施していく必要がある。

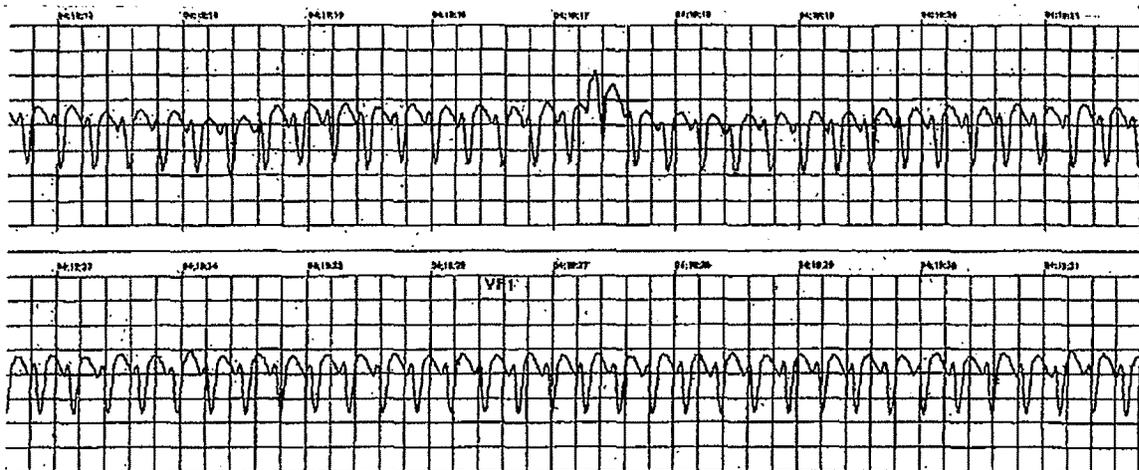
【心電図】

- 平成21年5月 走行中の救急車内での80代女性に対する事例
- 救急救命士が対応
- 日本光電 TEC-2313
- VT波形が解析されなかった事例

2009/05/10 04:19:32	VF1 VF解析	除細動適用外		
2009/05/10 04:20:09	VF2 VF解析	除細動適用外		
2009/05/10 04:22:29	VF3 VF解析	除細動適用外		
2009/05/10 04:24:33	VF4 VF解析	除細動適用外		
2009/05/10 04:26:51	VF5 VF解析	除細動適用外		
2009/05/10 04:27:33	VF6 VF解析	要除細動		
2009/05/10 04:27:44	⚡1 放電	AED	150J	53ohm
2009/05/10 04:29:48	VF7 VF解析	要除細動		
2009/05/10 04:29:58	⚡2 放電	AED	200J	52ohm
2009/05/10 04:47:11	VF8 VF解析	要除細動		
2009/05/10 04:47:22	⚡3 放電	AED	200J	53ohm

- VTの心室レートは約217であり、本来は無脈性である可能性が高い除細動適応のVTと判定されるべき波形である。
- 製造販売業者において、特異度も鑑みたくて改善方策について検討することが望まれる。
