基礎工事用大型建設機械の転倒防止に関する研究

平成 19 年度～21 年度 総合研究報告書

研究代表者 玉手 聰

平成 22(2010)年 4 月

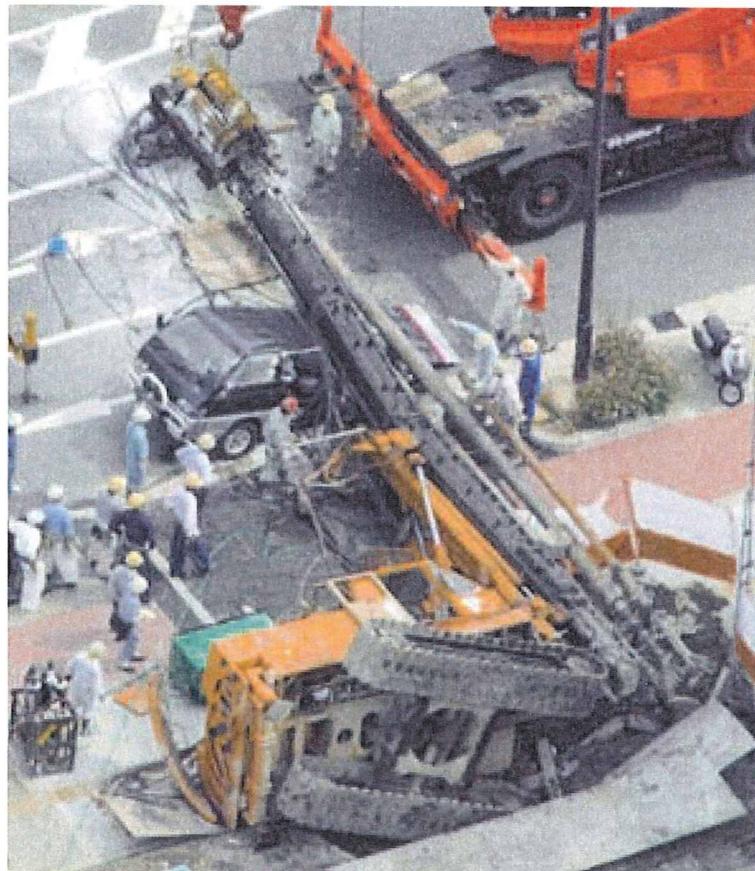
ビル建築工事現場において、写真 2-1-1 に示すくい打機の転倒災害が発生した。クローラの車軸付近には写真 2-1-2 のような大きな沈下が見られ、この機械は設置地盤が不安定であることが原因で転倒したことがわかる。この現場では地盤に安定処理が施されるとともに、敷鉄板が敷設されていた。しかしながら支持地盤には局所的な崩壊が生じ、機械は転倒した。

写真 2-1-1 2002(平成 14)年に発生したくい打機の転倒

地表面には敷鉄板が壁面部から重複させるように敷設されていたが、写真 2-1-1 より明らかのように敷鉄板は大きく折れ曲がり、履帶には明らかな沈下が見られた。従って、支持地盤の強度が不足したことによって、沈下は生じたことがわかる。くい打機は図 2-1-4 に示すように敷地の境界近くに位置していた。この部分の表層は施されたセメント安定処理が不均一であり、その改良効果は機械を支持するには不十分なものであったと考えられる。事故後に検証された地盤支持力の調査結果は高く推定されているものの、転倒における実際の地盤支持力は接地圧以下であったことが沈下の発生からも明らかであった。

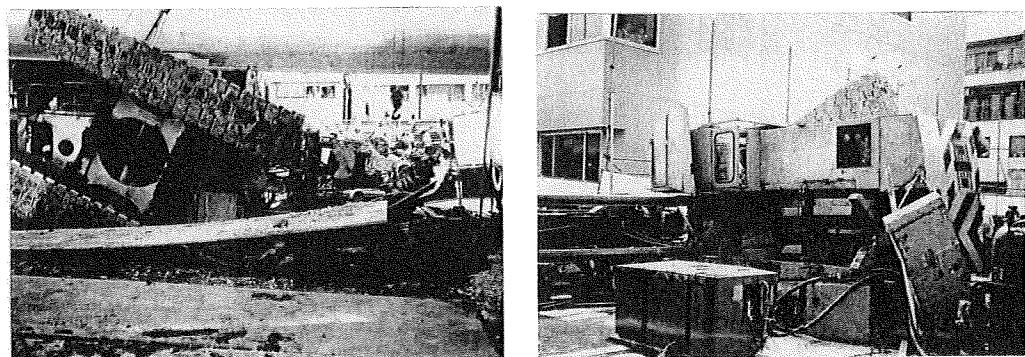
写真 2-1-2 転倒したくい打機の状況

a) 車軸付近が地盤に沈下した様子

b) 横向きとなった上部旋回体

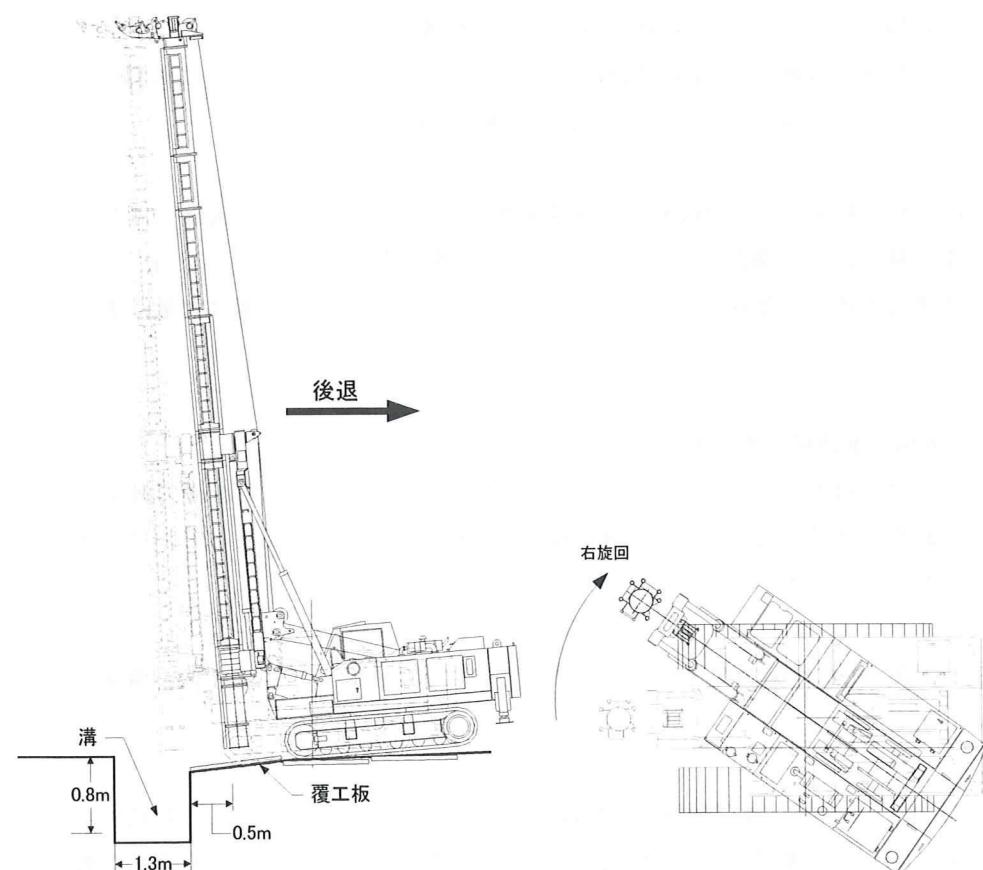
図 2-1-2 転倒直前の回避動作状況

午後 1:10 頃に前述した溝掘削近傍の施工位置に到着した。この時、敷鉄板に沈下が生じ、機体はゆっくりと傾斜した。図 2-1-2 はこの時の回避動作から転倒までの様子を概念的に示す。機体傾斜の発生を察知した運転士は図に示すように溝近傍から機体を後退させるとともに、上部を右旋回させて転倒モーメントを減少させている。しかし、機体の傾斜は收まらずむしろ増加し、最終的に転倒に至った。この転倒に際して、機体に搭載されていたコンプレッサーが現場作業員と警備員に激突し、両員とも骨折の重傷を負った。

a) 溝部近傍からの離脱するための後退      b) 転倒モーメントを減少させるための右旋回

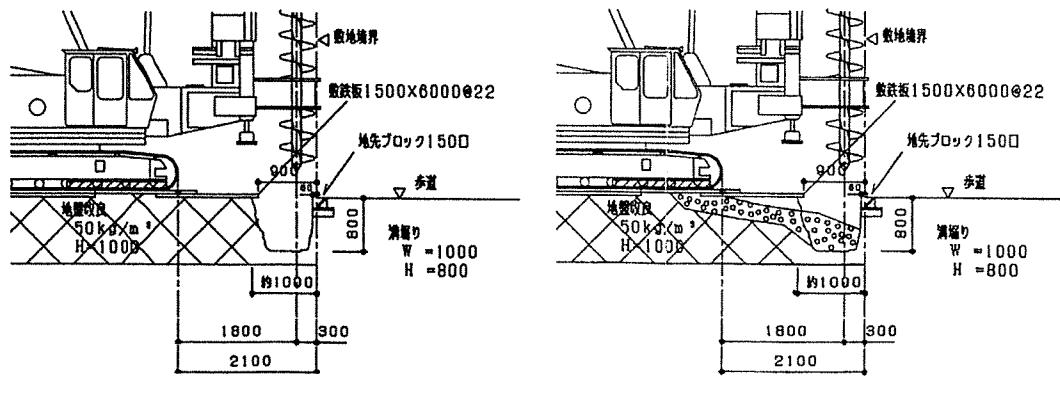
図 2-1-3 くい打機が転倒に至る経過

くい打機が転倒に至る直前の位置と掘削溝の関係を図 2-1-3 に示す。図の a) に示すくい打機の位置関係よりクローラ先端と溝壁部の間の距離は 1.2m であったことがわかる。同図の b) に示す斜面の崩壊状況より、その発生位置はクローラの前方約 1/4 の部分を占めていた。図面より概算した崩壊の奥行きは約 2.0m である。この掘削溝は上部 1.0m、深さは 0.8m であった。

日本材料学会「SMW 設計施工指針」では、溝幅は上部 1.0m、底部 0.7m、溝深さは 0.6m を施工の標準値として示している。当該現場に設けられた掘削溝の深さはこの標準値に比べて 0.2m 大きかった。

これに加えて同指針では、溝壁面とクローラ端の間の離隔について、法先から地表に向かって 45° の角度で延長して得られる掘削影響線から、さらに 0.2m 以上の離隔を与えて設置するように指示している。従って、必要離隔は掘削深さと 0.2m の和であり、本施工では必要な離隔は 1.0m となる。しかし、今回の事故発生時には寄り付き寸法が 0.9m であり、値は基準よりも小さかった。

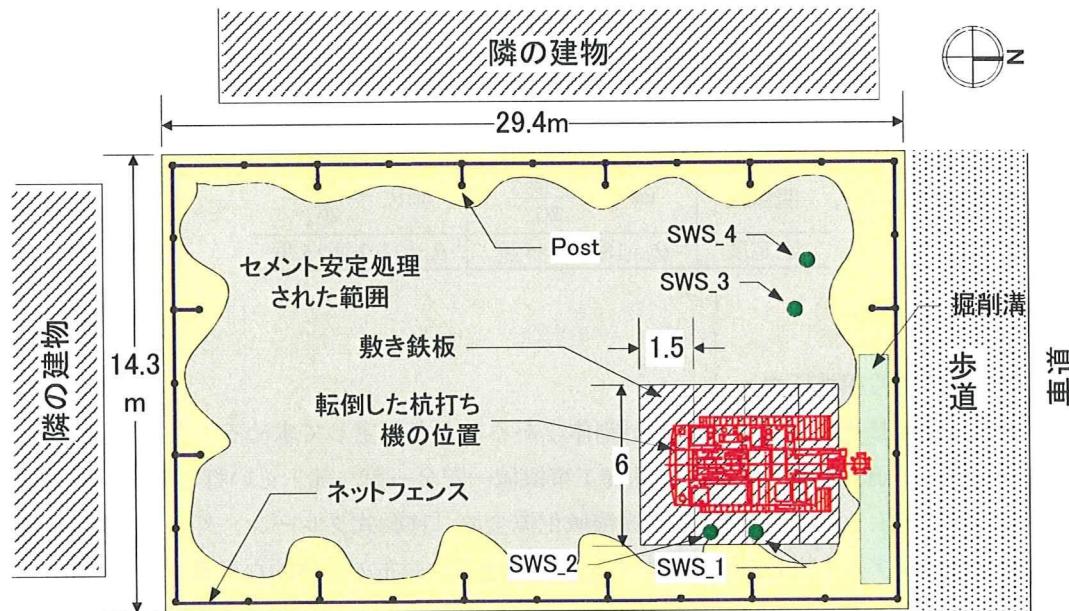
図2-1-5 災害発生現場の平面状況と地盤調査の実施地点

災害が発生した現場において、スウェーデン式サウンディング試験<sup>6)</sup>が図2-1-5に示す位置において実施された。試験は転倒位置の近傍2地点(SWS\_1とSWS\_2の地点)と、そこから約8m離れた地点(SWS\_3の地点)と10m離れた地点(SWS\_4の地点)の計4地点である。試験結果に基づいて、機械が設置された地盤の支持力条件を考察する。

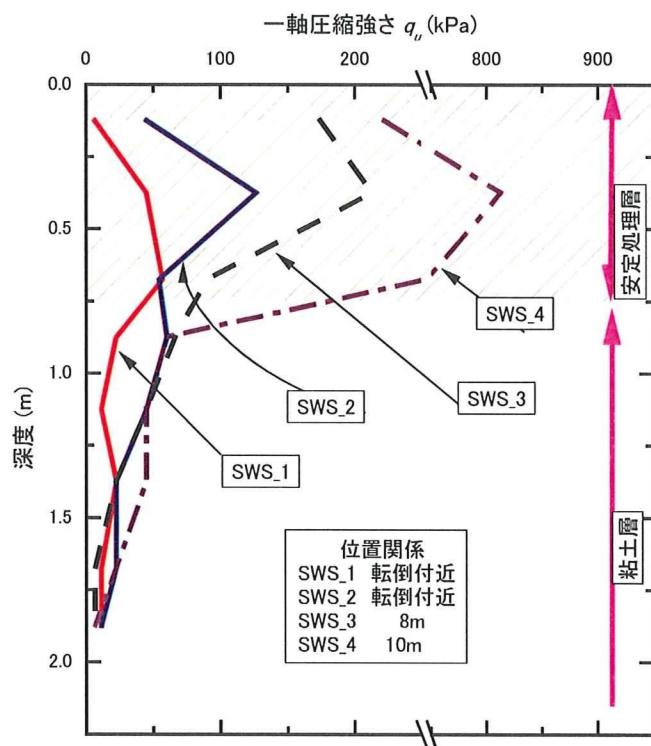
図2-1-6 スウェーデン式サウンディング試験の結果より算出した一軸圧縮強さ( $q_u$ )分布

図2-1-6はこの試験結果に基づいて計算した一軸圧縮強さ( $q_u$ )の分布を示す<sup>6)</sup>。安定処理が施された浅層部すなわち、地表から深さ0.75mの $q_u$ は0.7m以深のそれに比べて大きな増加が見られる。しかしながら、浅層部の $q_u$ には調査地点の違いによって大きな差が見られる。

転倒付近のSWS\_1およびSWS\_2による $q_u$ は、SWS\_3およびSWS\_4のそれに比べ小さく、重機を支持できない強さであった。これはセメント安定処理の深さが予定よりも浅くまた、敷地境界部は囲いフェンスが障害となって不十分な処理状態であったためである。転倒はこの境界付近で発生しており、安定処理における施工上の問題も明らかになった。
