2.2 災害事例 2

建物の解体工事においてくい抜機が転倒した。写真 2-2-1 は発生時の様子を示す。解体中の建物はRC造2階建であり、地中にはPC杭が埋設されていた。このPC杭は直径が300mm、長さは25mであり、36本が埋設されていた。転倒は、28本目の杭を抜き取るために、くい抜機を移動させた際に発生した。

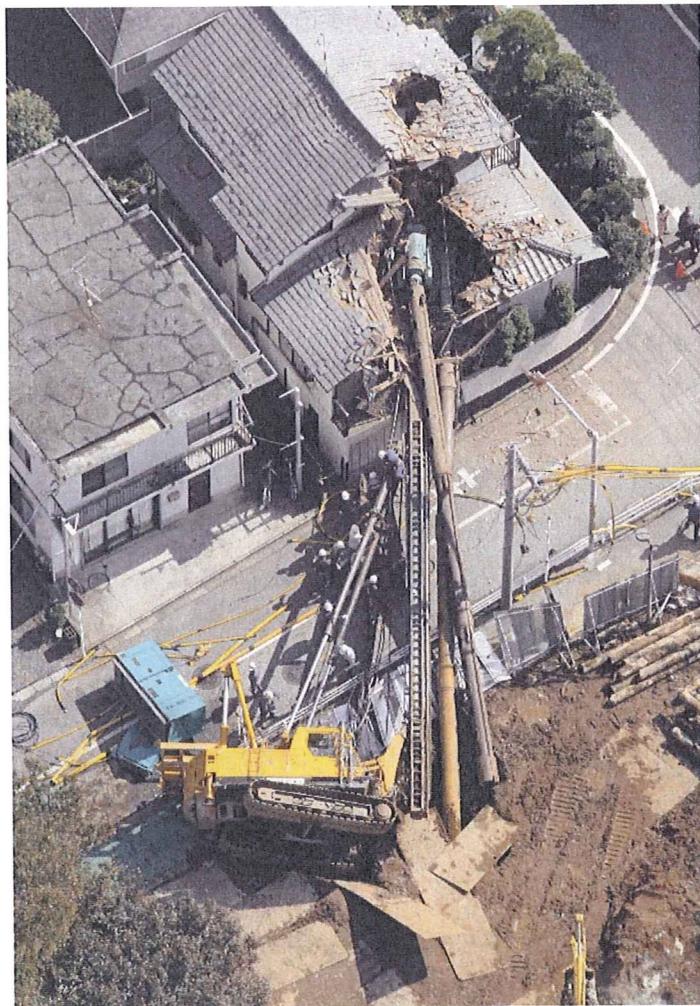
写真 2-2-1 転倒現場を上空から撮影した写真

転倒したくい抜機は隣接する道路を塞ぐとともに、機体に備わるリーダーが、道路向かいにあった木造2階建の一般民家を直撃した。これにより民家の2階部分が全壊した。当時、建物内には一般人女性が台所にいたが、幸いに怪我はなかった。また、転倒する際にリーダーが電線を破断し、周辺の約1000世帯が一時停電となった。

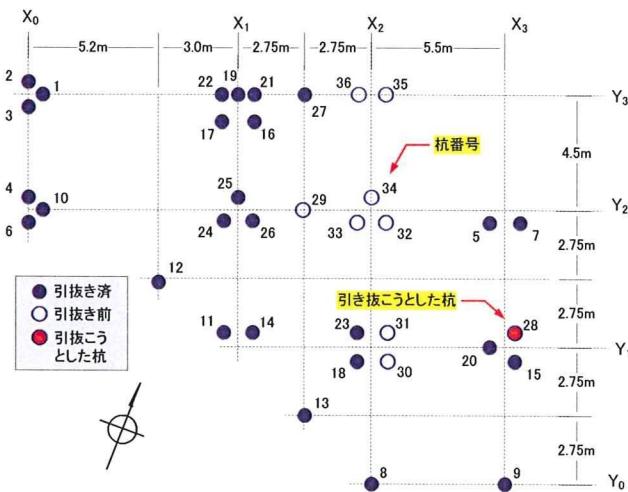
図 2-2-1 施工現場の内外における配置

図 2-2-1 は解体現場における PC 杣の設置状況であり、杭番号と共に示す。「引抜き済」、「引抜き前」、「引抜こうとした杭」の印を凡例に示す。図中に示す X_0 から X_3 と Y_0 から Y_3 の基準線は、図 2-2-2 に一致させている。

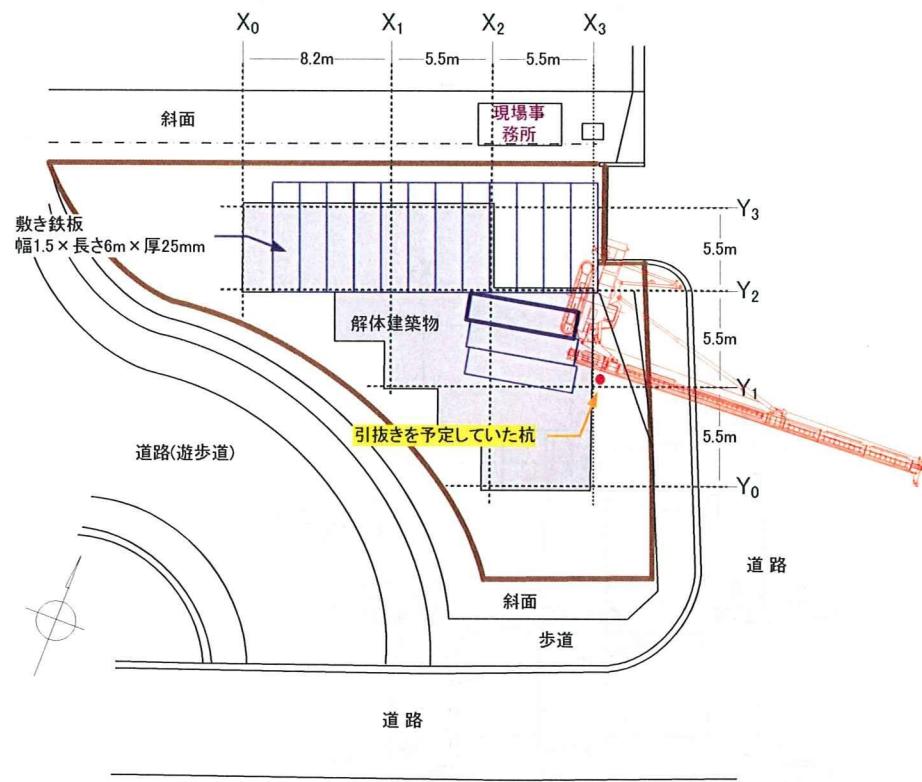
図2-2-2 転倒したくい打ち機の推定位置と状況

災害が発生した当日は、午前8時より作業の打合せが行われた。打合せ後には工事責任者とオペレータが現場内を踏査し、地盤の安定状態と共に確認した。そして、当日のくい抜き作業の実施が決定され、8時30分頃より重機の移動を開始した。しかし、移動開始からまもなくの8時35分頃、くい抜機が図2-2-2に示すように東方向へ転倒した。

図2-2-2はくい抜機が転倒した位置を示し、図2-2-3はくい抜機が転倒前に移動した経路を示す。前日の作業終了後、くい抜機は図中「1」の位置に駐機されていた。この位置から右方向にカーブさせるように後退させ、機体の向きを90度変えた。そして次に、番号28の杭を引き抜くために、 X_2 と X_3 の間の部分を、 Y_2 から Y_1 に向かってくい抜機を移動させた。しかし、機体が杭番号5及び7付近に移動したとき、左前方側の履帶部分に沈下が生じ、転倒した。

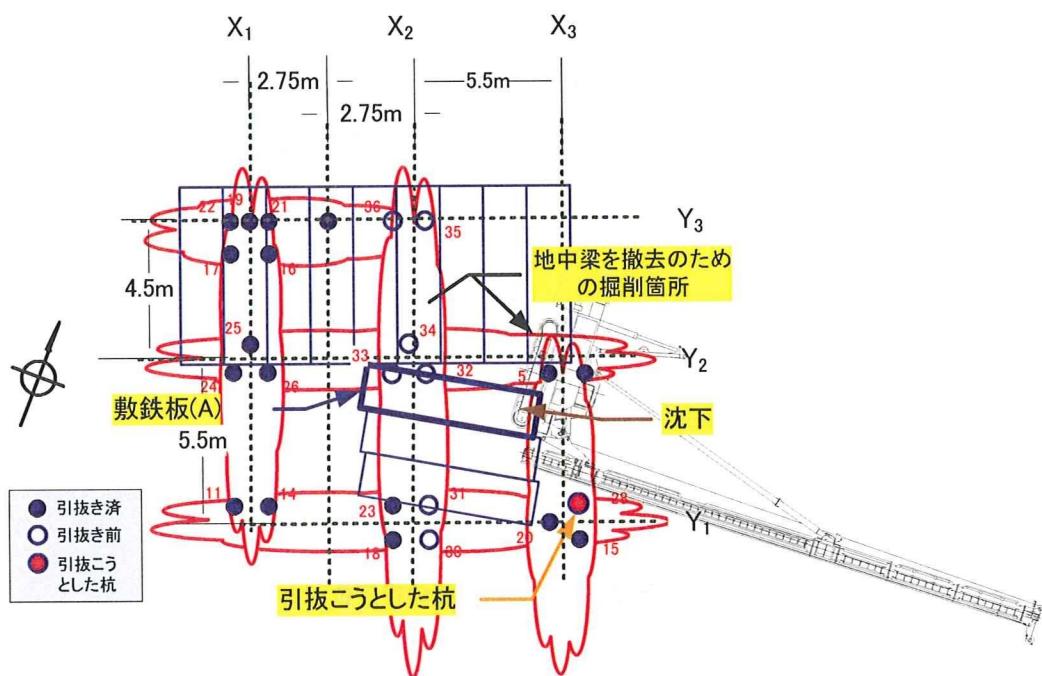
図 2-2-4 地中梁を撤去して埋め戻した箇所

図 2-2-4 はくい抜機が移動した箇所、ならびに転倒した位置付近における敷鉄板の敷設状況と地盤状況を示す。本工事で使用した敷鉄板は、幅 1.5m、長さ 6m、厚さ 22mm であり、一般的に普及しているものである。その敷設状況は、9枚が X 列にその長手方向を平行にして、Y₃ と Y₂ の列上に敷設されている。くい抜機は(X₁, Y₃)から(X₂, Y₂)の範囲に駐機されていた。他 3 枚は先の敷鉄板にほぼ直交する向きに配置され、X₂ 列上の Y₂ から Y₁ の間に敷設されていた。この中の「敷鉄板(A)」には明確な沈下が見られた。履帶は「敷鉄板(A)」の端部に位置していたため、接地圧の分散効果は中央載荷時に比べて、大きく減少していた。

先行して実施された建物の解体では、杭に連結されていた地中梁基礎が解体された。この地中梁は X₂ 列上と X₃ 列上にも存在していた。この地中梁は深さ 1.5m 程度の深さに設置されており、この撤去のために地盤が掘削された。掘削部は残土によって埋め戻されたため、この部分はセメント安定処理されていない。従って、杭が引き抜かれた部分がセメント安定処理により養生されていたことに比べて、転倒した位置は明らかに支持力が低い条件であった。

杭基礎の工事では埋め戻しした部分を、くい抜機が移動する場合があり、沈下防止のための確実な地盤養生を実施することが必要である。支持地盤の養生では、その効果を左右する要因が存在する。一つは浅層混合によるセメント安定処理に関するものである。せん断強度の値は処理方法に起因したバラツキを生じやすい。目標強度を得るために確実な処理を実施するとともに、適切な余裕を見込むことも必要である。もう一つは、敷鉄板による圧力の分散効果に関するものである。分散効果は載荷位置によって異なる。分散効果を高め、この変動を小さくするためには、隣り合う敷鉄板を架橋するように重複配置することが有効である。従って、地盤養生については予め十分な対策を計画し、確実に実施することが必要である。なお、敷鉄板の敷設方法の違いが接地圧力の分散効果に与える影響は原地盤の条件にも関係するため、今後研究による解明も必要である。

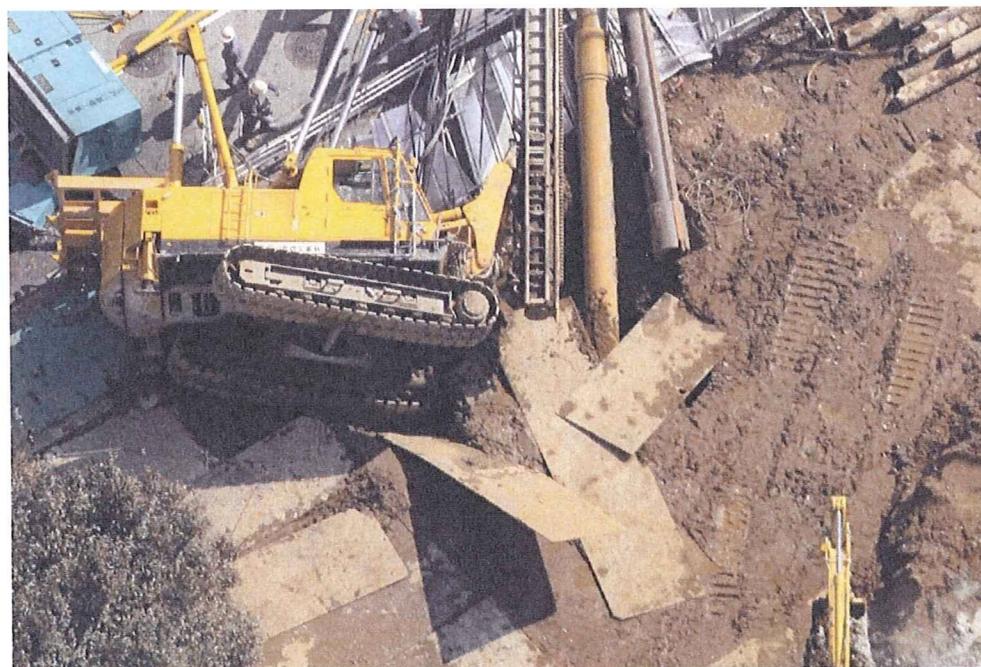
写真 2-2-2 転倒位置付近の状況

写真 2-2-2 は転倒したくい抜機を上空から撮影したものである。左前車軸に大きな沈下が見られ、これに伴って敷鉄板の他端が浮き上がっている。このことから、左履帶は敷鉄板の端部に位置した状況で沈下したことがわかる。

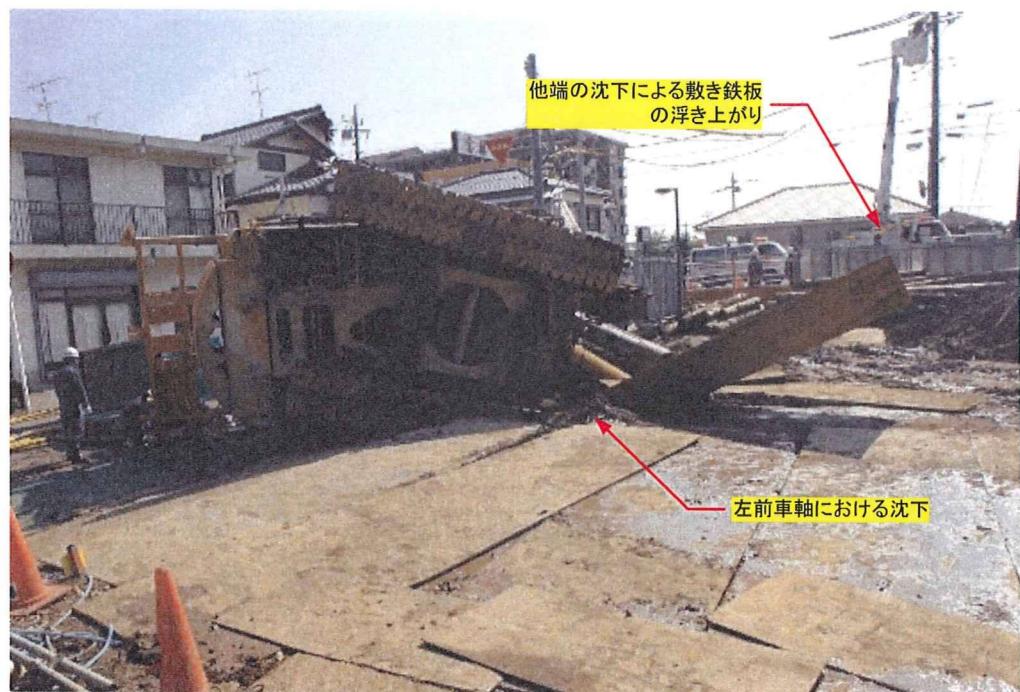
写真 2-2-3 転倒直後のくい抜機を後方から見た様子

写真 2-2-3 は転倒したくい抜機を後方から撮影したものである。左前車軸の沈下量は履帶の幅程度であることから、その値は 76cm 程度と推定される。一方、左後側車軸には沈下の発生が見られず、むしろ浮き上がっている。従って、くい抜機は側方に転倒しているものの、その不安定化は左前側の車軸付近に発生した沈下を原因とするものであったことがわかる。

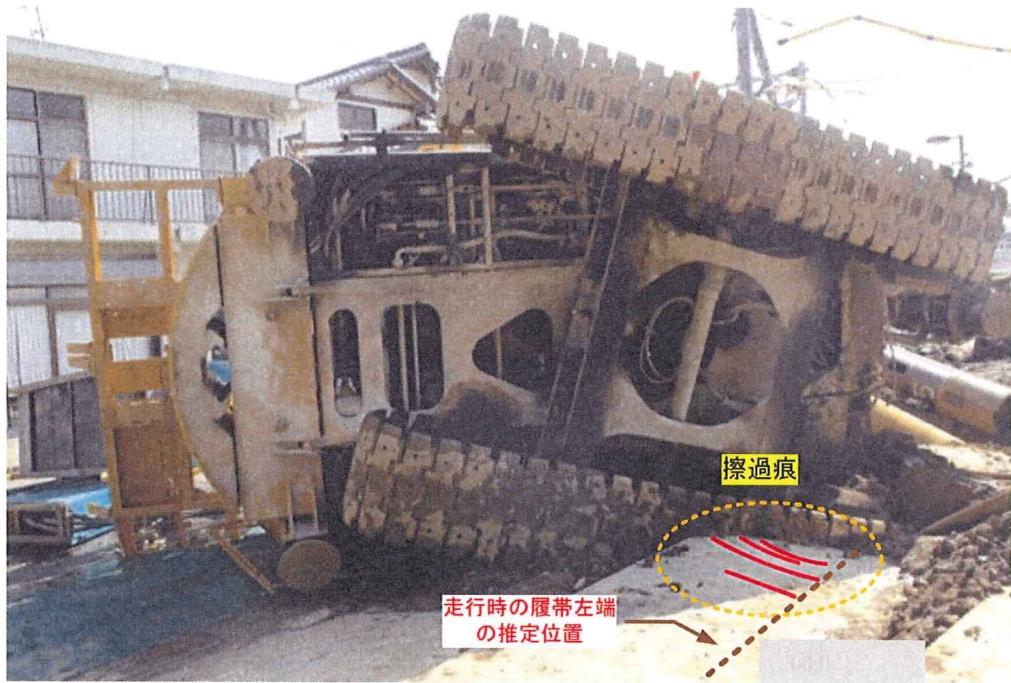
写真 2-2-4 敷き鉄板に観察された擦過痕

写真 2-2-4 は転倒したくい抜機周辺の様子を示す。敷鉄板の表面には擦過痕が見られる。この擦過痕の始点を結ぶ線が、左側履帶の端位置であったと推定される。機体傾斜の増加に伴い、敷鉄板に作用する荷重が大きくなり、沈下はさらに増加したと考えられる。その結果、転倒後には履帶が敷鉄板の外側に脱落し、大きく地盤が沈下したと推定される。

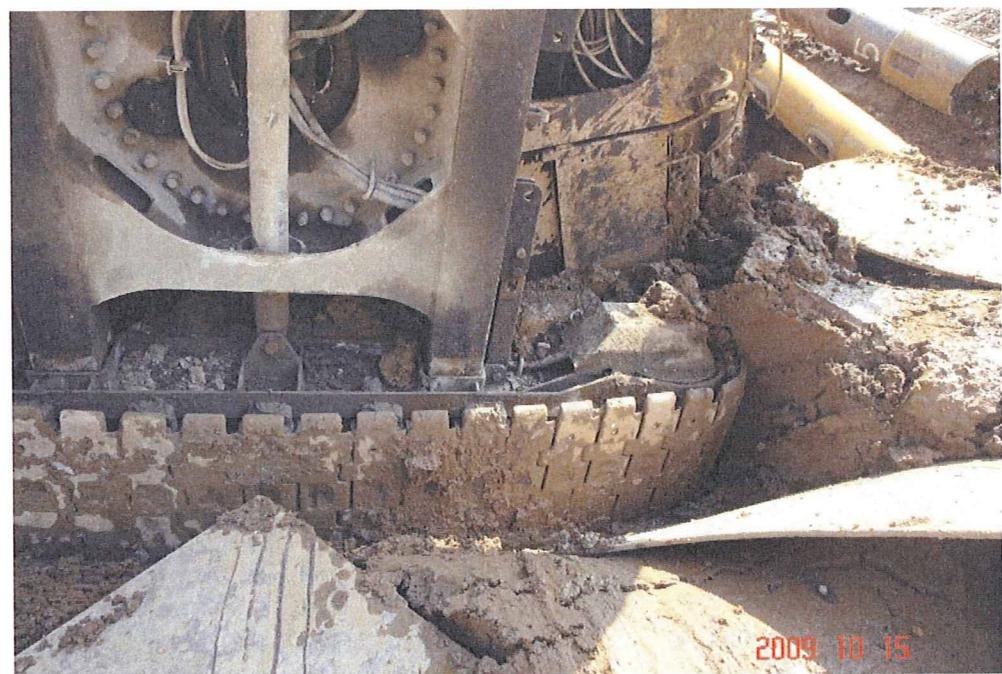
写真 2-2-5 沈下部周辺に見られた軟弱な地盤

写真 2-2-5 は沈下部周辺の地盤状況である。土の含水比は高い状態にあることがわかる。敷鉄板と共に左側車軸部が大きく沈下しており、沈下の原因は地盤の支持力不足によるものと見られる。

しかしながら、**写真 2-2-5** からは、沈下部分の土は明らかに含水状態が高く、地盤の内部は軟弱であったことがわかる。

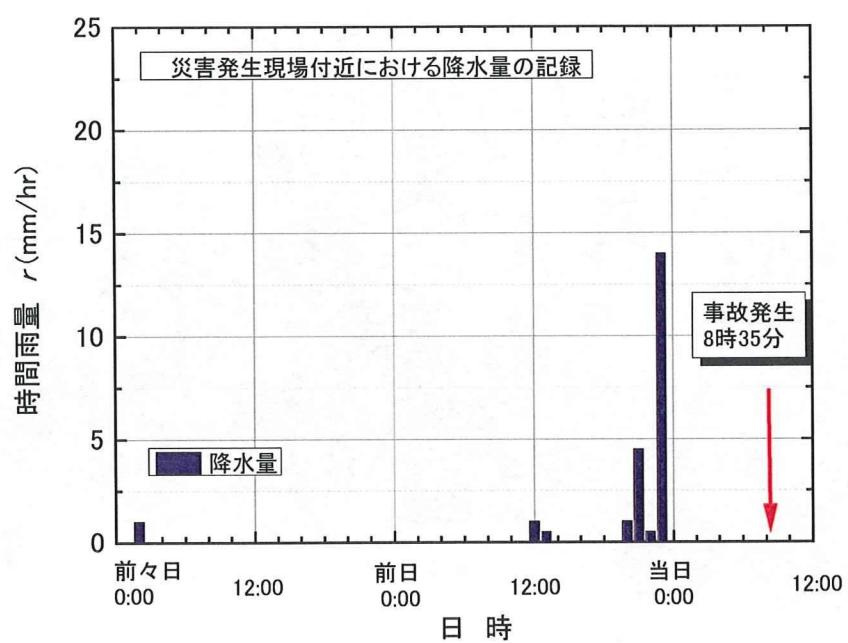
図 2-2-5 災害発生現場付近における降雨記録

図 2-2-5 は災害発生現場付近において記録された降雨データである。発生前日の 10月 14 日 19:00 頃より時間雨量が 10mm を超える比較的強い降雨が記録されている。翌日の発生当日は晴天であった。作業員は当日の朝に行った現場内の見回りについて、様子を次のように述べている。

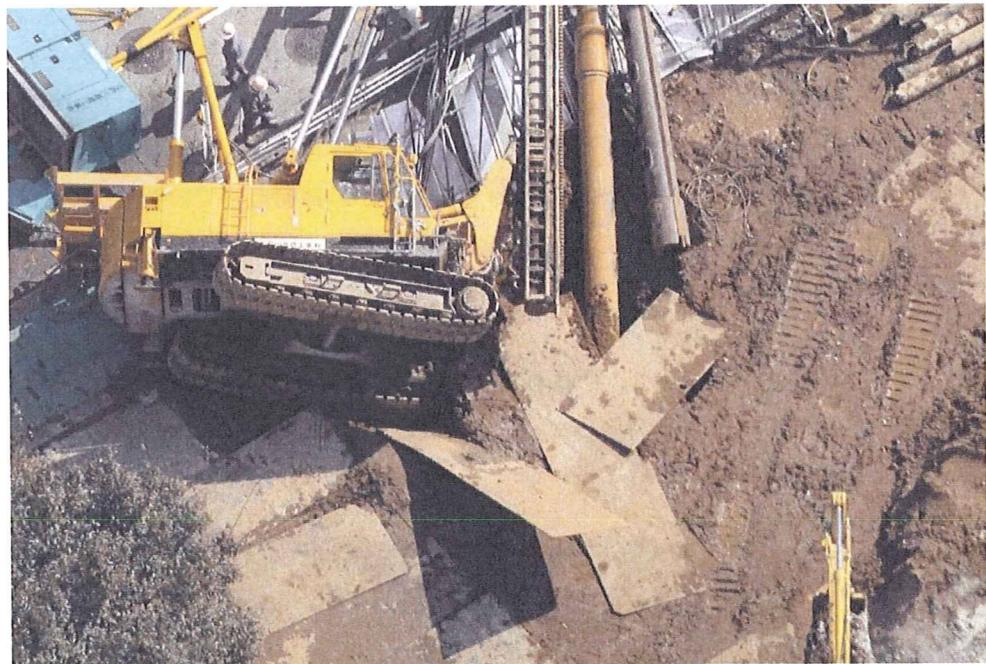
写真 2-2-7 くい抜機の敷鉄板に対する履帶の載荷位置

写真 2-2-7 より明らかなどおり、敷鉄板は 1 枚敷きである。さらに、沈下した履帯は敷鉄板の端部に位置していた様子が見られる。従って、分散効果が低かったために支持地盤に働いた接地圧力は増加したと考えられる。
