厚生労働科学研究費補助金
労働安全衛生総合研究事業

土砂崩壊防止のための対策工に関する研究

平成 21 年度 総括・分担研究報告書

研究代表者 日下部 治

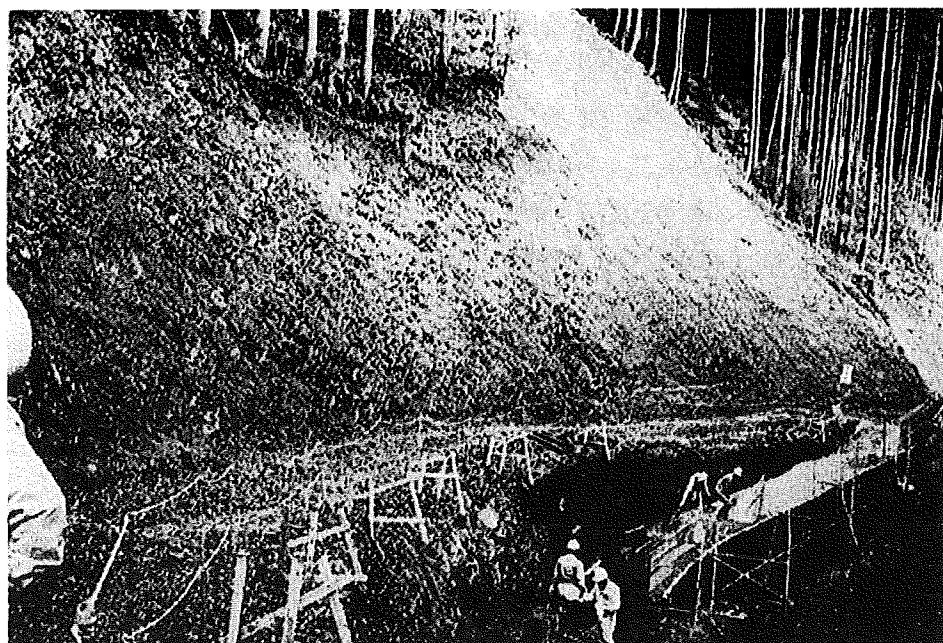
土砂崩壊災害は、第10次災害防止計画で重点的に取り組んだことにより死亡者数は減少したが、さらに土砂崩壊災害数は減少しうるというのが労働安全分野の認識である。土砂災害による労働災害は、溝掘削工事、切土斜面掘削工事、トンネル工事、土石流等によって発生し、死亡災害は、溝掘削工事と切土掘削工事において大半が発生しているという統計分析も存在する。写真-1.1は、切土斜面直下における擁壁工の施工状況の一例であり、図-1.1は、写真-1.1のような切土掘削を行って擁壁工を構築する時の斜面崩壊危険度を施工手順に沿って時系列として模式的に描いたものである。擁壁設計実務では完成型において安定が検討されるが、危険度が最大になると想定される床付け・床均し時における安定の検討は通常行われない。そのような斜面崩壊の防止対策工がなされないままに人力作業が行われているのが実態である。このような机上の設計実務と現実の施工過程における人命危険度との認識の乖離は、土砂崩壊災害による死亡者数のさらなる減少を妨げている大きな要因となっている。

写真-1.1 切土斜面直下における擁壁工の施工状況の一例

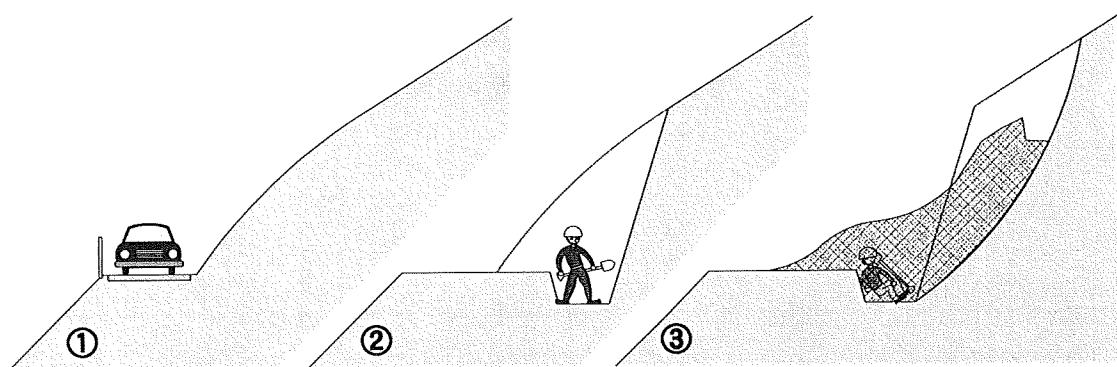
図-3.1に示すような床掘り・床均し作業は、斜面を機械掘りにて掘削したとしても、人が斜面下に入つて寸分たがわざ仕上げることが行われている。①床掘りの必要がない擁壁の形式・構造とする、②バック・ホウなどで構造上必要な精度で仕上げてもいいとする、などの対策を考える必要があると思われる。

図-3.1 床掘り・床均し中の災害

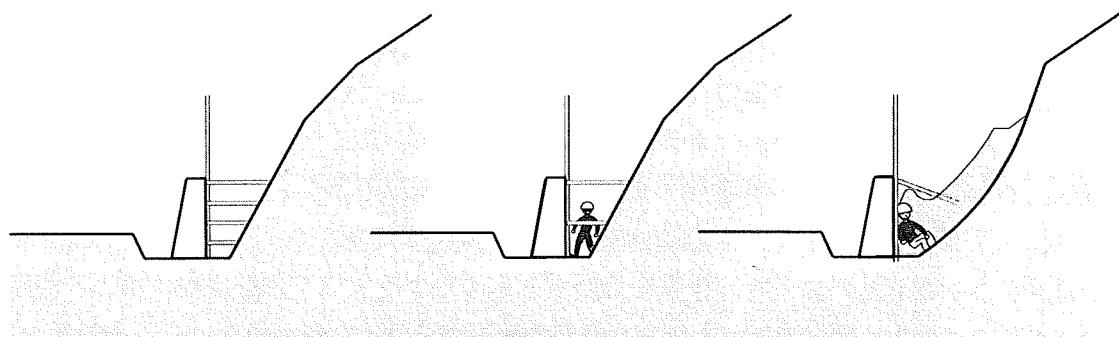
写真-3.1～3.2は、型枠の解体・組立て中に発生した災害現場の写真である。切り取った斜面と型枠の間にに入って行う作業は、斜面崩壊が発生した際に逃げることができない最も危険な作業のひとつといえる（図-3.2 参照）。排水の確保など解決しなければならない問題もあるが、裏側（斜面側）の型枠などを埋め殺す（取り外さないでそのまま埋めてしまう）ことにより、人が入らなくてもいいようにするなど、工法の見直しが必要と考える。

図-3.2 型枠の解体中の災害

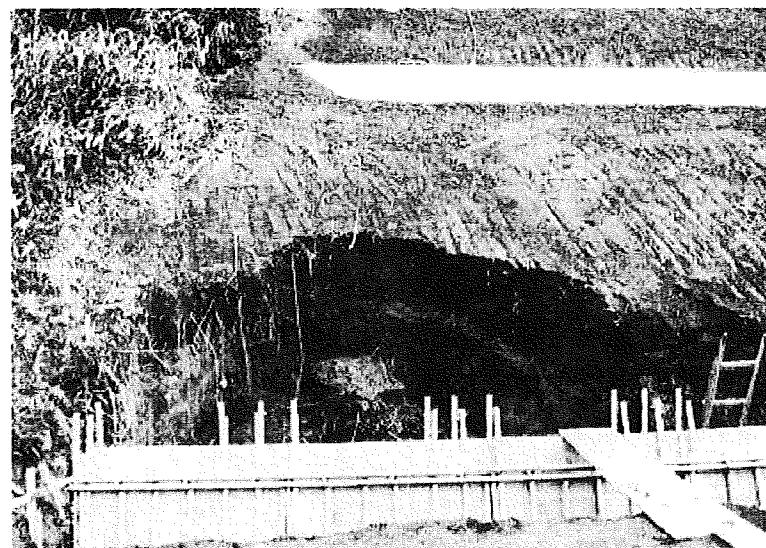
写真-3.1 型枠解体中の災害事例
