以上のように、人工関節の不具合要因は多様であり、また、技術の進歩により刻々と変化することが考えられる。本研究では、新しい人工関節の開発や審査へフィードバックすることを念頭に、最新の抜去インプラントを診療情報とともに入手し、これを多角的に分析することで不具合要因の推定を行った。

## C. 研究結果

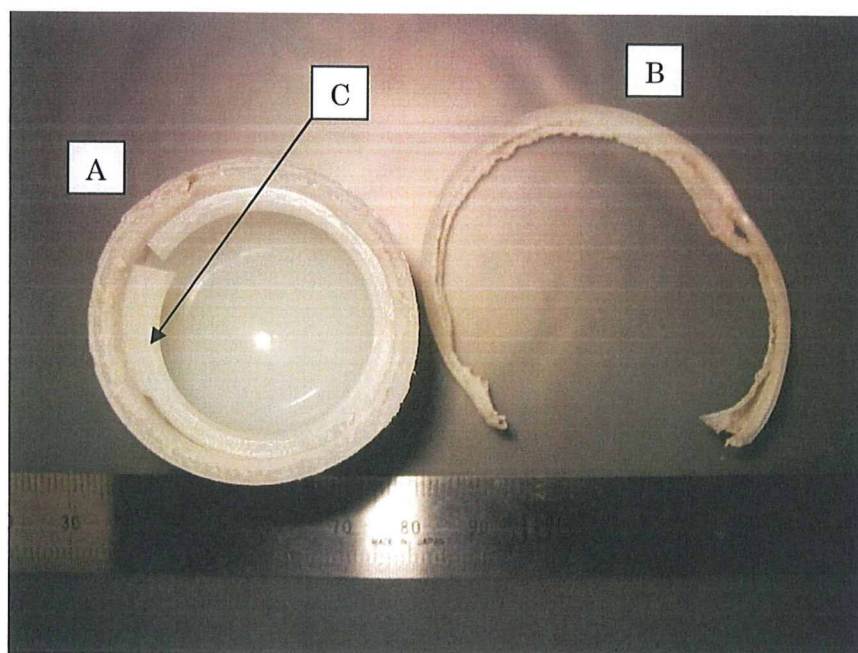
入手可能であったのは UHMWPE ライナーだけであった (図 1~3)。リム部が全周にわたって破断していた (図 1B)。かなりデラミネーションが進行しており、生体内で破断していたと考えられた。骨頭は UHMWPE 製 C 型リング (図 1C、図 2B) により固定する構造であったが、このリングにもデラミネーション (図 2C) が見られ、酸化劣化の進行が示唆された。UHMWPE ライナーを詳細に観察 (図 3) すると、ライナーの厚みが 1mm 程度薄くなっている方向 (図 3C) があり、この方向に摩耗がかなり進行したものと思われた。摩耗量測定の結果も  $520\text{mm}^3$  と、大きな摩耗量が推定された。

インプラントの分析から、以下のように推定された。空気中におけるガンマ線照射滅菌のため酸化劣化が進行していた。摺動面での摩耗も  $520\text{mm}^3$  と相当量発生していた。また、継続的なリムにおけるインピンジメントの発生のため、リム部のデラミネーションが進行した。この症例の場合は、アウターカップの回旋が正常に機能していたため、リム全周にわたってデラミネーションが発生した。

図1 OUH006 の UHMWPE ライナー (A) 破断したライナーのリム部 (B) および C 型リング (C)。

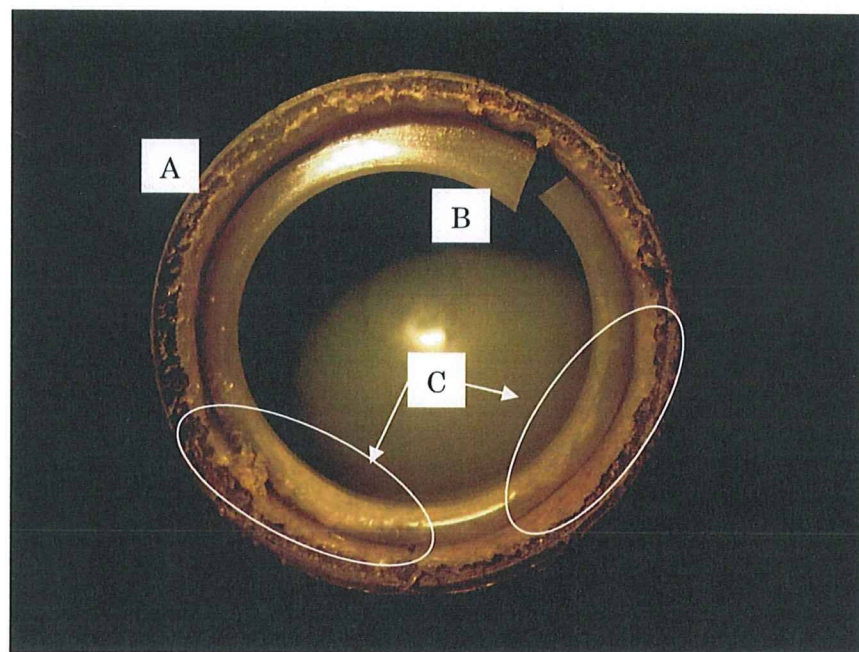
図2 OUH006 の UHMWPE ライナー (A) および C 型リング (B)。C 型リングにもデラミネーション (C) が観察された。

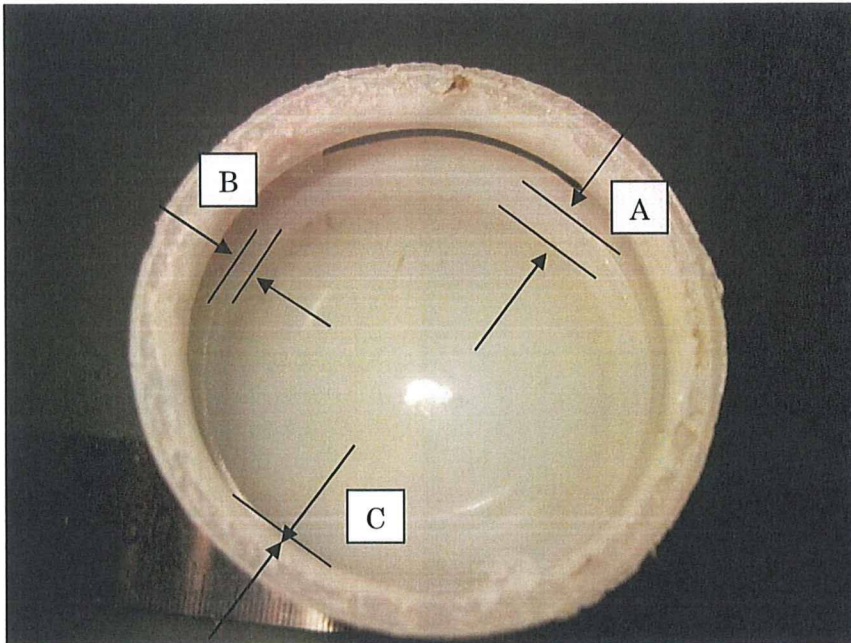
図3 OUH006のUHMWPEライナーの摺動面。A部では球面状の摺動面の周囲に厚い「肩」があるが、B部では薄く、C部ではほとんど認められないため、C方向へ摩耗が進んだことがわかる。

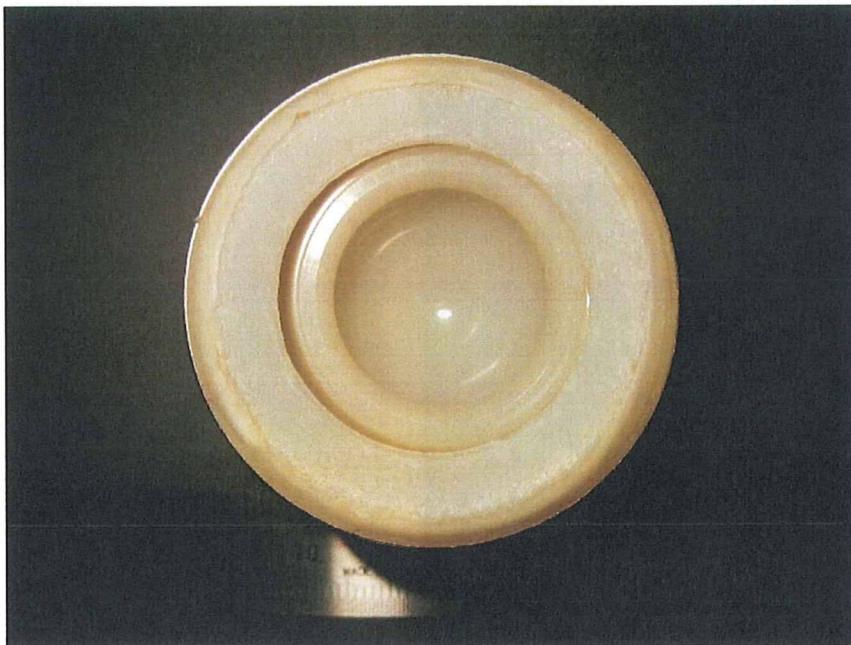
アウターヘッドに目立った傷は見られなかった。UHMWPE ライナーは全体的に褐色に変色していた。リム部には全周にわたってデラミネーションが発生していた (図 4)。摺動面には光沢があり、摩耗の進行が示唆された。しかし、摩耗測定の結果は  $-28\text{mm}^3$  と、摩耗量を検出しなかった。UHMWPE ライナーは骨頭を UHMWPE 製リングで保持する機構になっていたが、このリングも変色しており、また、多数のクラックが認められた (図 5)。

インプラントの分析から、以下のように推定された。空気中におけるガンマ線照射滅菌のため酸化劣化が進行していた。形状測定からは摩耗量が検出されなかったが、アウターカップの回旋のため摺動面の摩耗が全方向に進行し、非摩耗面が存在しなかった可能性も考えられた。一方で、継続的なリムにおけるインピンジメントの発生のため、リム部のデラミネーションが進行した。この症例の場合は、アウターカップの回旋が正常に機能していたため、リム全周にわたってデラミネーションが発生した。

図4 OUH007のUHMWPEコンポーネント。

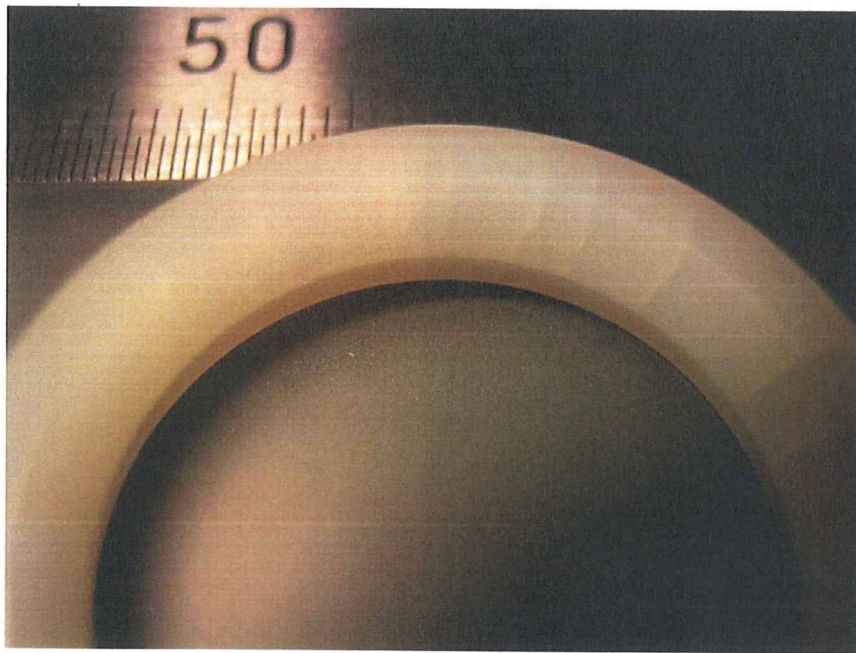
図5 OUH007 の C 型リング。

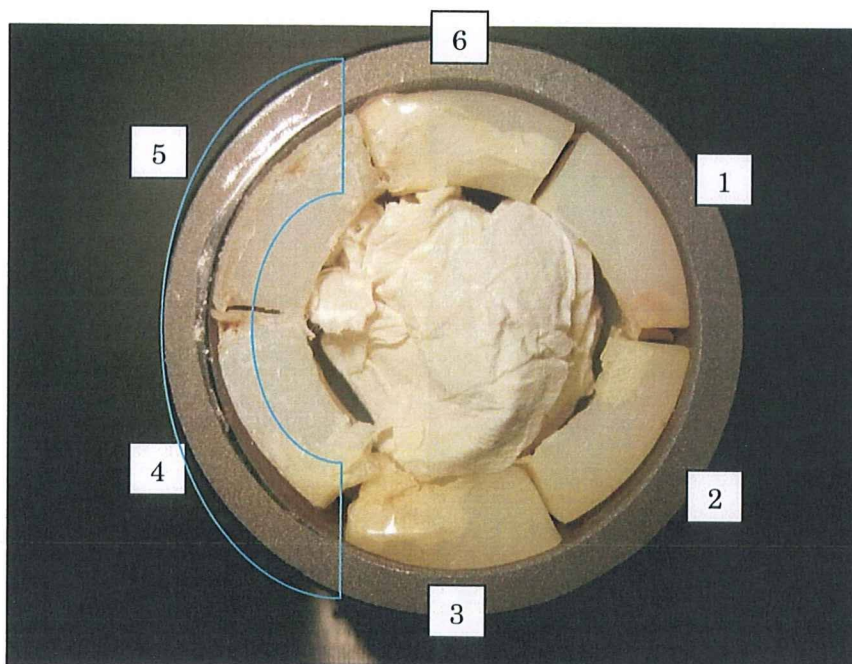
このインプラントは、UHMWPE ライナーのリム近傍に6つの切れ込みを入れ6本のつめを作り、骨頭を保持する機構であった(図6)。これら6本のつめに便宜上、1~6の番号を図6のようにつけた。6本のつめのうち、つめ2~5の4本が破断していた。また、つめ1にもき裂が入っており(図7、矢印)、破断にいたる途中で抜去されたものと思われた。つめの基部外側には切れ込み(図8、矢印)があり、骨頭を挿入する際につめが外側に広がるようになっているものと思われたが、その結果、その部分の肉厚が減少しており、破断はその近傍から発生していた。リムにはデラミネーション(図6)が観察された。特につめ4、5でデラミネーションが激しく、表面部分が完全に失われていた。つめ2の方向に摩耗が進行しており、肉厚の減少が肉眼でも確認できた(図7)。また、つめ1と2の間の方向で摺動面がえぐれたようになっていた。摩耗量測定の結果は59mm<sup>3</sup>と推定された。

アウターヘッドの摺動面では、リム近傍の抜去のためのものと思われる傷を除いては、目立った傷は見られなかった。リム側ではつめ4、5の方向でつや消し仕上げが消失し、光沢が出ている部分(図6、枠部分)が確認

され、この部分でのインピンジが示唆された。一部では内側の角が摩耗により削り取られており、かなりの長期にわたり繰り返しインピンジが発生していたものと思われた。アウターヘッドのインピンジの跡の部分と、UHMWPE ライナーのリムのデラミネーションが最も激しかった部分が一致しており、インピンジによりデラミネーションが進行したものと思われた。また、その対面側で摺動面がえぐられており、インピンジによるこの原理でこの部分に大きな力が加わったためと思われた。

図6 OUH008 のアウターカップ。中央は破断したつめが脱落しないための詰め物。

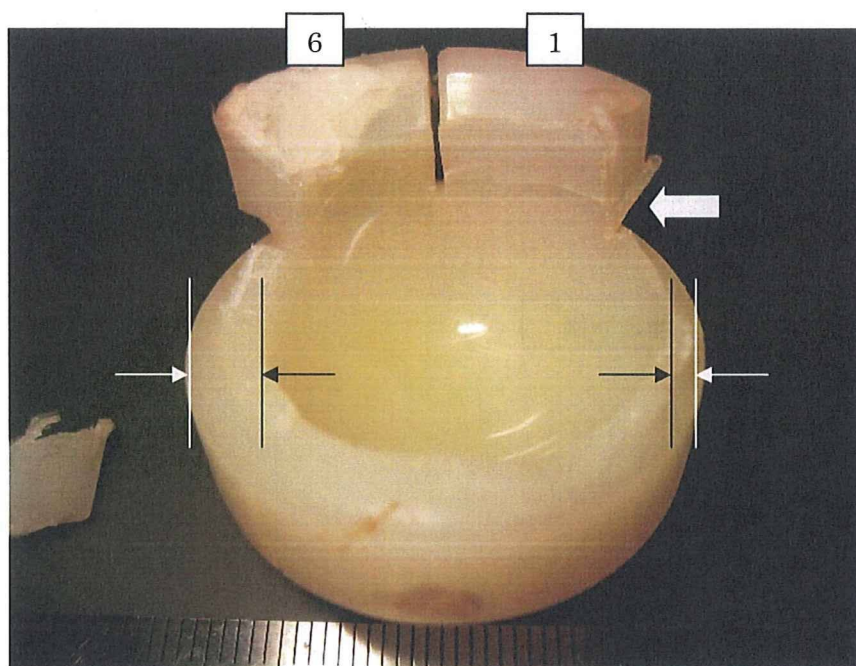
図7 OUH008 の UHMWPE ライナー。つめ 2～5 は既に破断していた。つめ 1 の基部にき裂が見える（矢印）。つめ 2 付近の肉厚はつめ 5 付近の肉厚に比べかなり薄い。

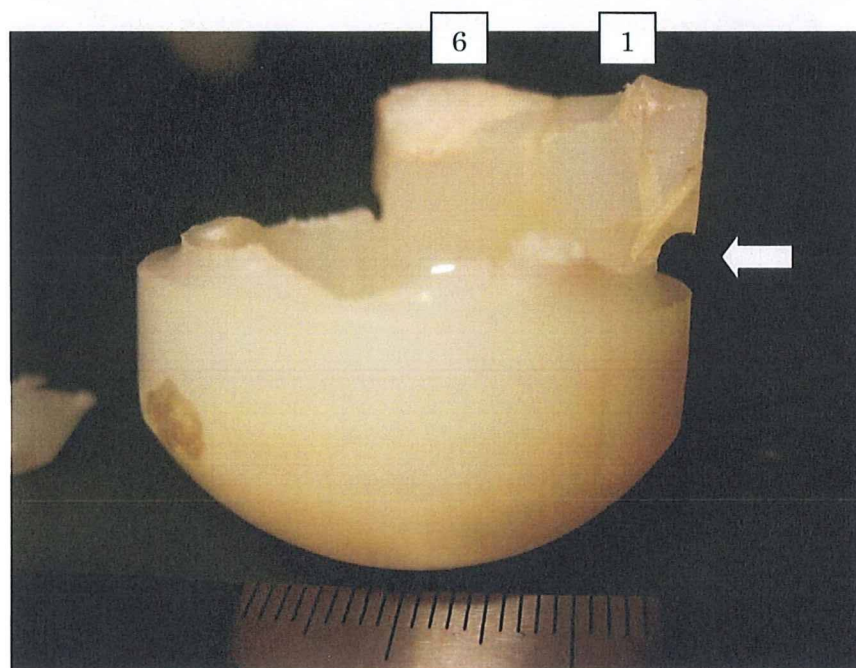
その反対側への摩耗の進行が生じた。回旋が停止した理由は、爪が不均一に損傷をうけてネックに固定されたものと推察される。また、UHMWPE ライナーの摩耗が不均一に進行した場合、最も摩耗が進行した方向で摺動する方が安定になり、回旋が固定することも考えられた。摺動面の摩耗の進行は破断部分の肉厚の減少を招き、破断の一因となった。また、骨頭を UHMWPE ライナーにはめ込むために設けられたと思われるライナー外周の切欠きも破断の原因となった。最後に、インピンジメントによるリム部を支点としたこの原理による引き抜きの力が骨頭からつめに生じ、破断に至ったものと思われた。

図8 OUH008 の UHMWPE ライナーの側面像。骨頭保持のため、切り欠きがある（矢印）。

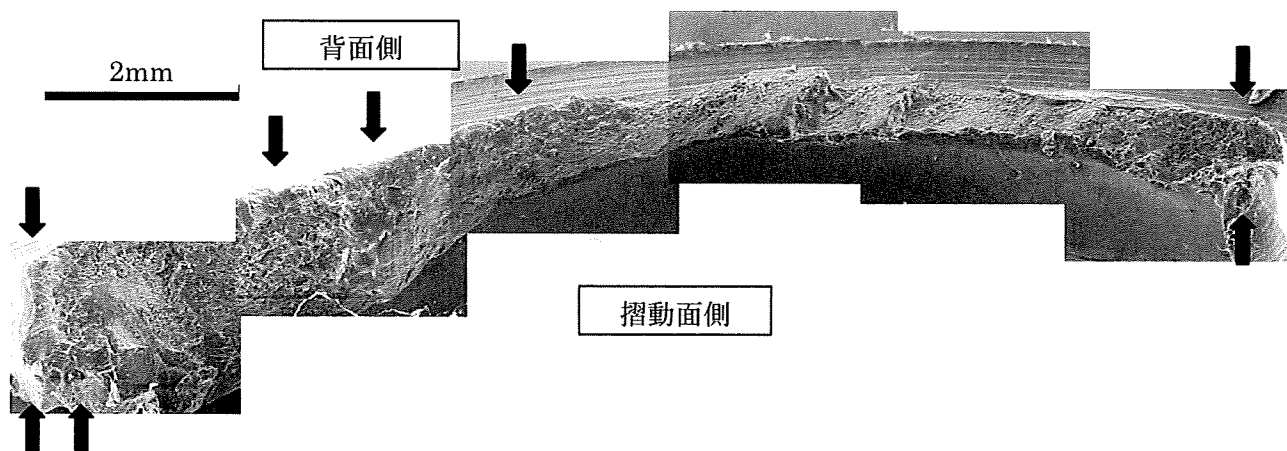
破断面のSEM観察結果を図9に示す。つめ2の破断面は起伏にとんだ特徴を示していた。背面側とつめの両端で破断の終端部位を示すシャーリップ(図9、矢印)が観察され、き裂は摺動面側中央部から開始したものと思われた。途中までき裂が入っていたつめ1と破断していたつめ3~5はほぼ同様の破断面であった(図10)。つめ両端近傍の内部に破断の開始点が観察された(図10、矢印)。その周囲には同心円状に疲労破壊の特徴であるビーチマークが観察された。背面側には伸長ディンプルとシャーリップが観察された(図10A、図では一部のみ示すが、背面側全体がほぼ同様)。従って、これらのつめでは、つめ両端の内部から破断が開始し、疲労によりき裂が進展、背面側で破断が終了したものと思定された。破断の途中であったつめ1とつめ3~5の破断面が類似していたことから、つめ2が破断した後、つめ1、3~5のき裂が成長していったものと推定した。

図9 つめ2の破断面のSEM写真。倍率60倍。

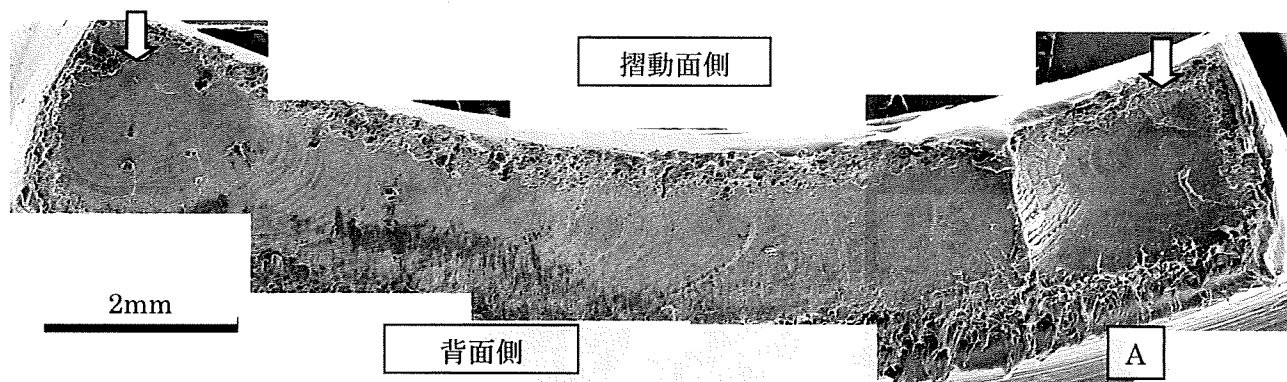
図10 つめ5の破断面のSEM写真。倍率55倍。

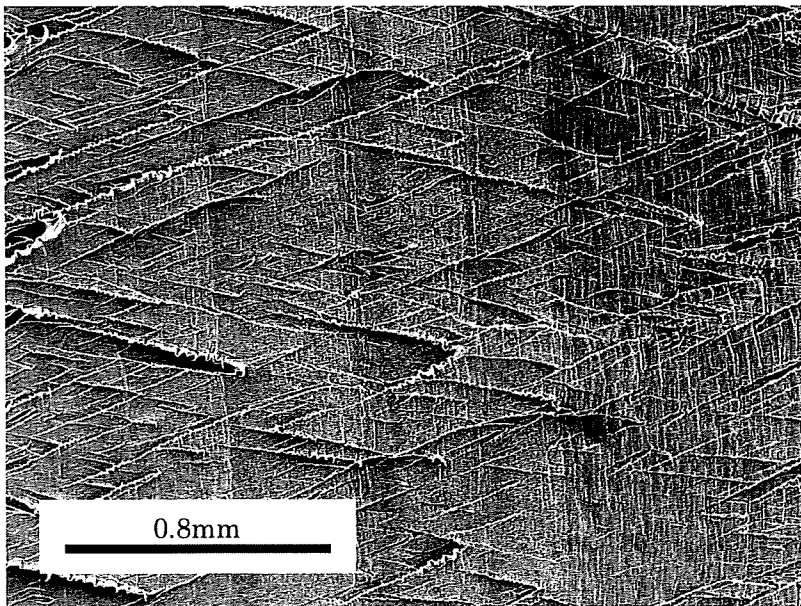
の結果を図 11 に示す。応力比を負に設定し、き裂の閉口を生じさせた領域では、二つの破断面の間の接触により破断面の一部が変形し、暗い色で観察されることがわかった。これが繰り返して生じることにより、ビーチマークと同様の縞模様が形成されることが確認され、OUH008 で観察されたビーチマークは、疲労破断の途中で二つの破断面が圧縮力により接したためと確認された。

図 1 1 力学試験による破断面の SEM 写真。倍率 55 倍。

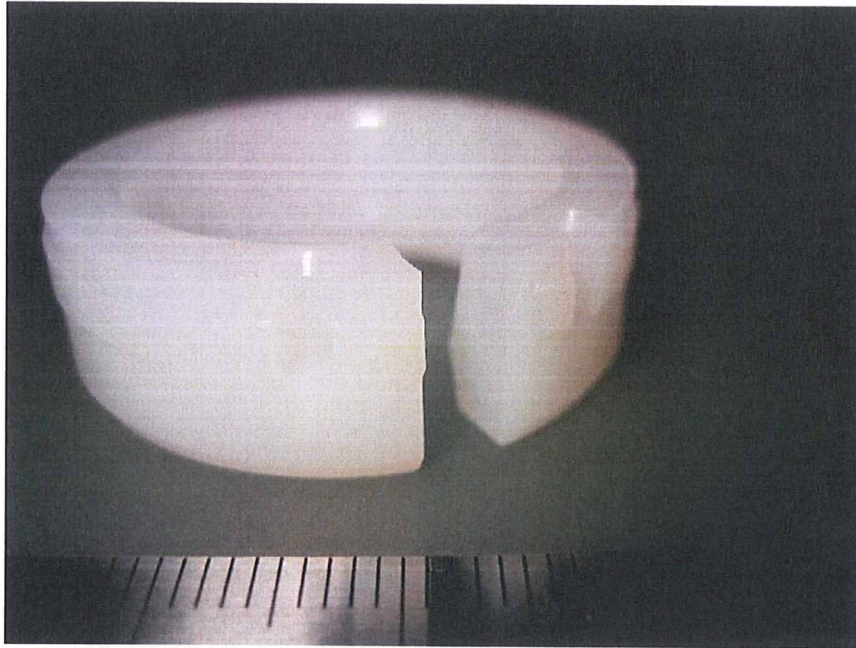
アウターカップの摺動面にはいくつか傷が見られたが、抜去のためについてものかどうかはわからなかった。UHMWPE ライナーは厚さ約 10.5mm の C 型の UHMWPE 製リング(図 12)により骨頭を保持する機構であり、リム部は全て C 型リングに覆われている構造であった。ライナー、リングともに変色、き裂、デラミネーションなどは見られなかった。ライナーの摺動面には光沢があり(図 13)、若干の摩耗が示唆されたが、肉眼で認められるような多量の摩耗は認められなかった。リムにはほぼ全周にわたって機械加工痕が残っていた。ごく一部に傷があったが、傷は浅く、慢性の脱臼やインピンジメントはなかったものと思われた。骨頭には傷がなかった。

図 1 2 OUH009 の C 型リング。厚さが約 10.5mm ある。

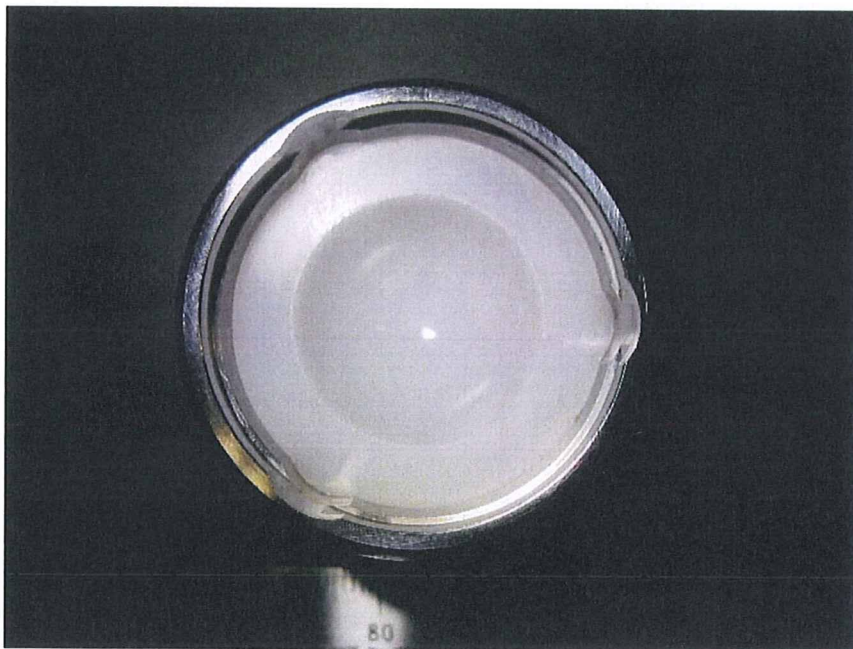
図 1 3 OUH009 のアウターカップと UHMWPE ライナー。摺動面には光沢が見られる。

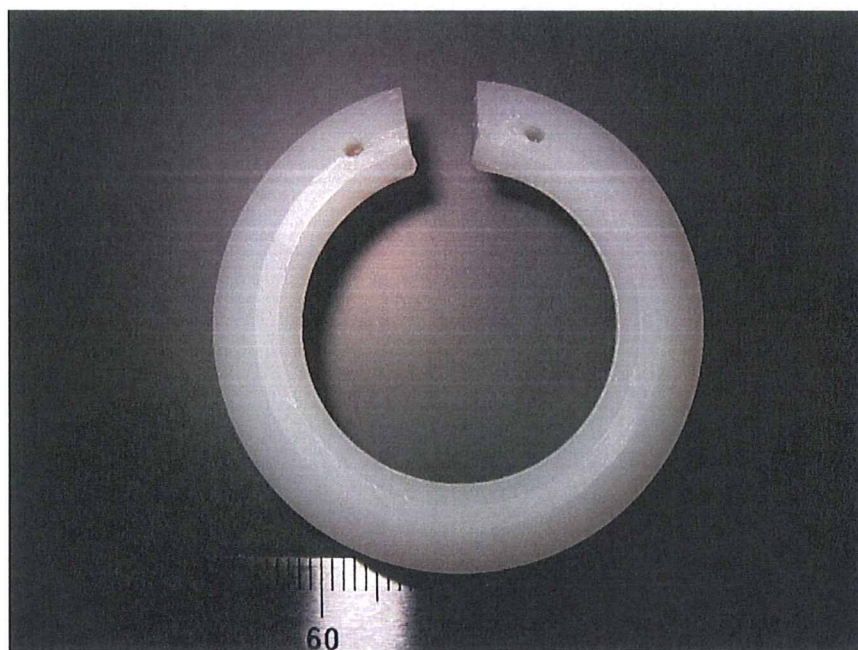
アウターヘッドの摺動面のリム近傍に斑点状の傷が多数あった。線状ではなかったため、third body wear ではないと思われたが、抜去のためについたものかどうかは判断できなかった。UHMWPE ライナーは厚さ 11.5mm の C 型リング (図 14) で骨頭を保持する機構であった。ライナー、リングともに多少変色していた。摺動面は光沢があり、摩耗が示唆された (図 15)。骨頭をあてると、吸着力が発生することから、摩耗の進行により骨頭と同径の新たな摺動面が形成されているものと思われた。リングには全周にわたりインピンジの痕跡があり、アウターヘッドの回旋が示唆された。デラミネーションの発生やその他の傷は見られなかった。骨頭に傷は見られなかった。ステムはセメントレス仕様で、近位部約 1/3 が粗面加工になっていた (図 16)。粗面部の片側には骨の付着 (図 16) があり、良好な固定性が示唆されたが、反対側の側面には骨の付着が見られなかった (図 17)。その他、目立つ傷は見られなかった。

図 1 4 OUH010 の C 型リング。図では見にくいですが、全周でインピンジの痕跡が見られた。

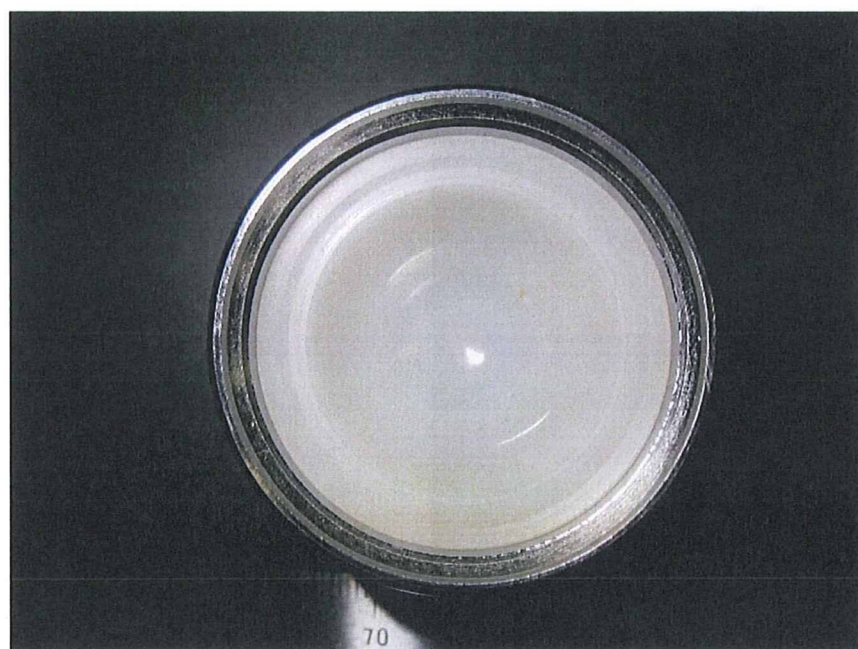
図 1 5 OUH010 のアウターカップと UHMWPE ライナー。摺動面には光沢が見られる。

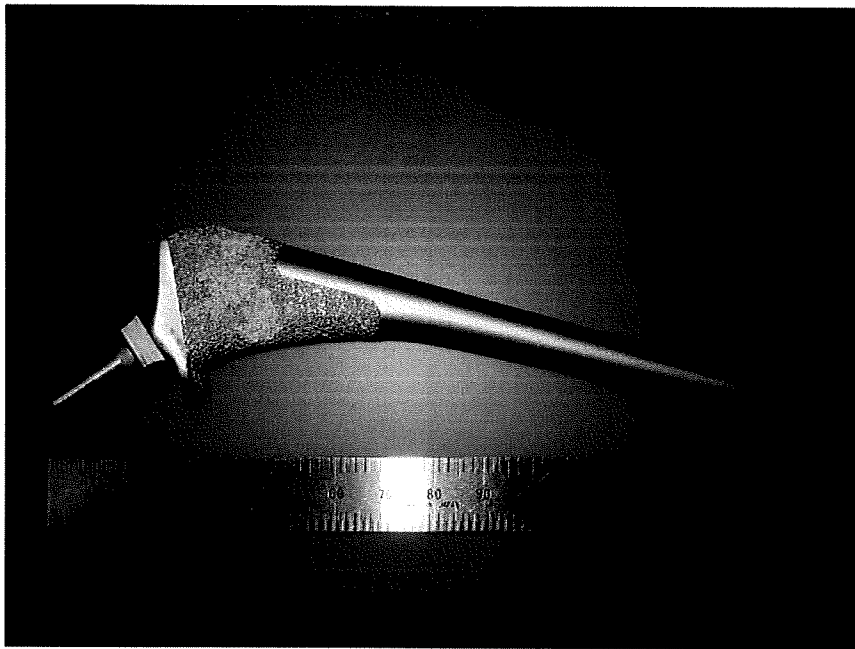
図16 OUH010のステム。近位部約1/3が粗面加工されており、白色の骨の付着も見られる。

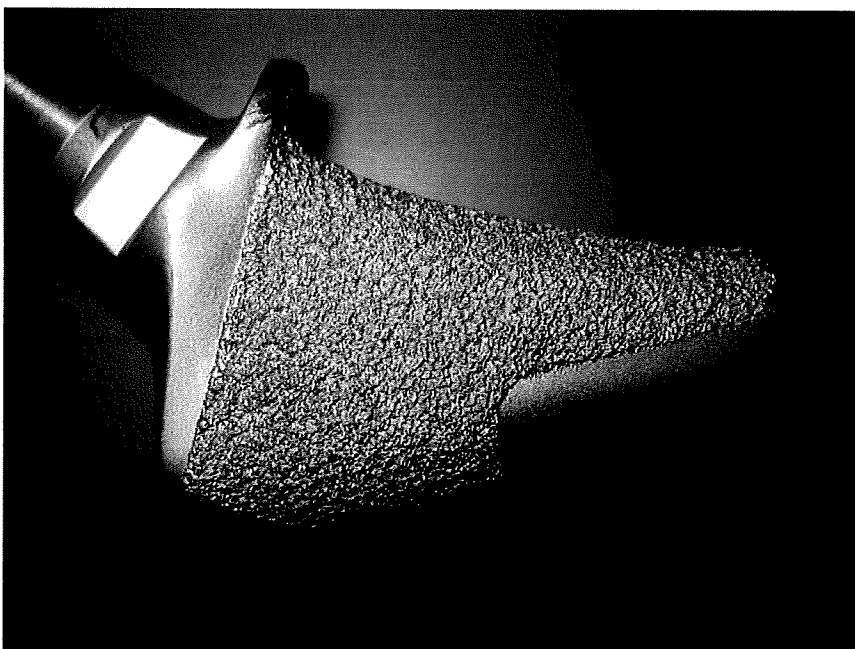
図17 OUH010のステム。図15の反対側を示す。こちら側には骨の付着がみられなかった。
