建築物の特性を考慮した環境衛生管理に関する研究

平成 21 年度 総括・分担研究報告書

1. 建築物の地下空間の実態と維持管理に関する研究

1-1 実態調査の概要及び法定測定結果

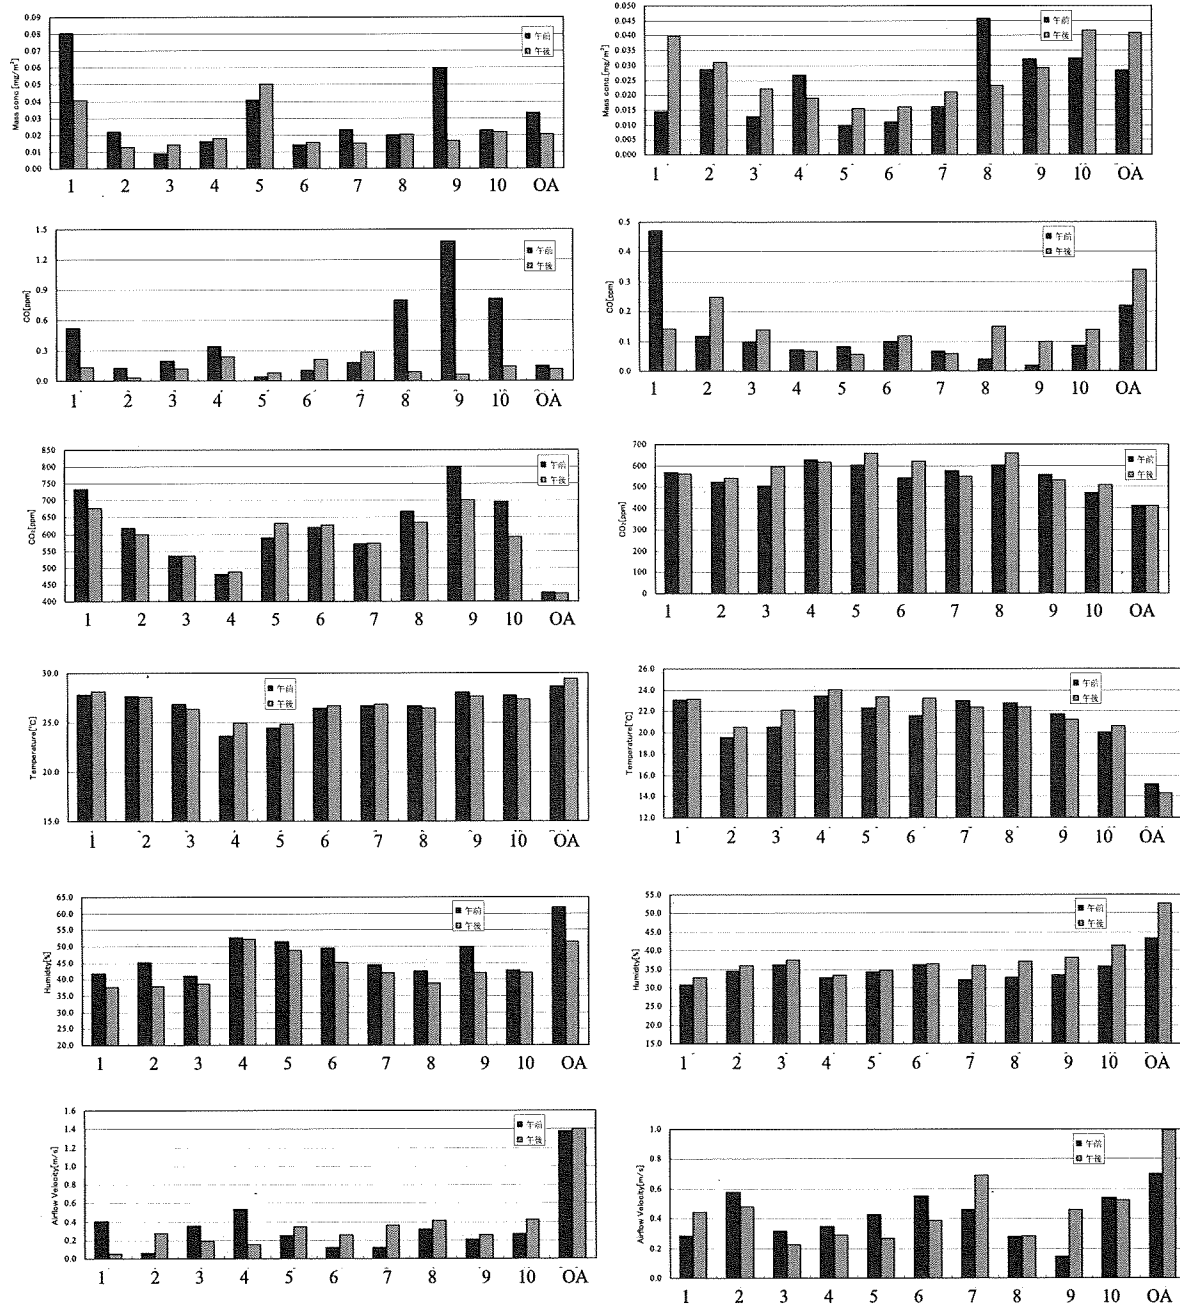
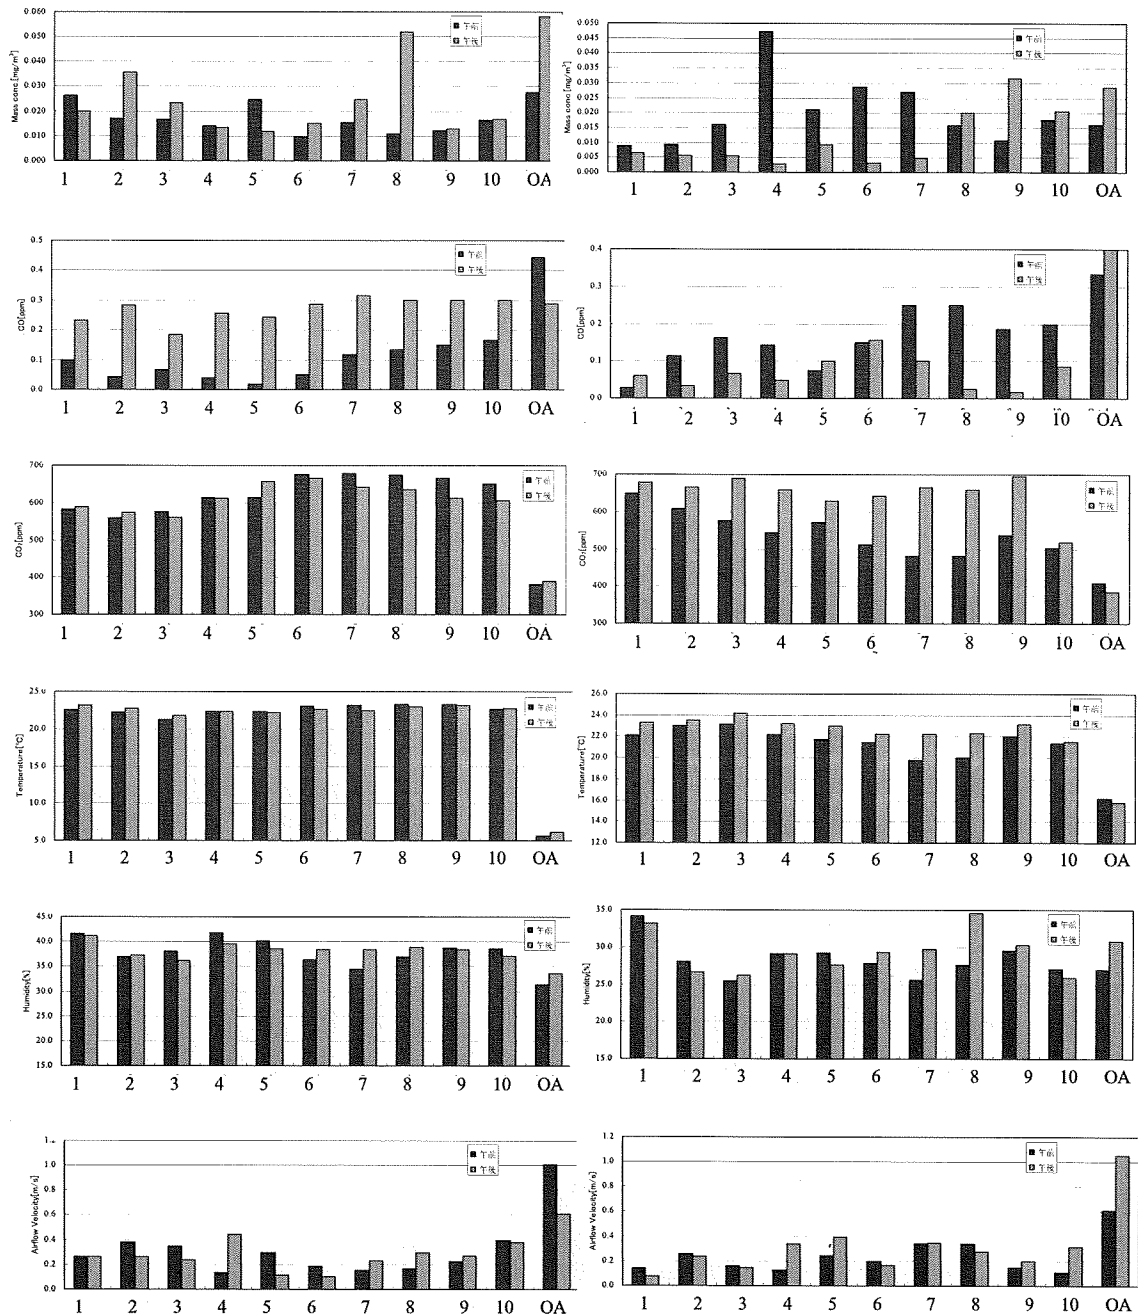
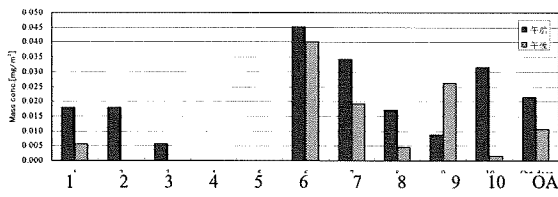
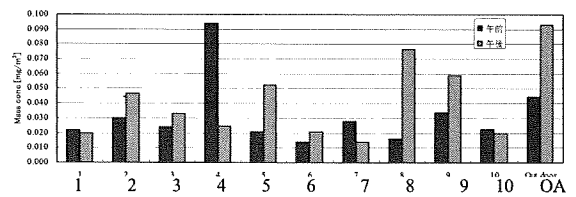
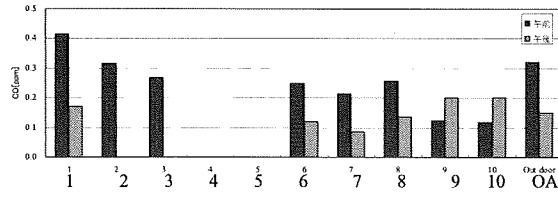
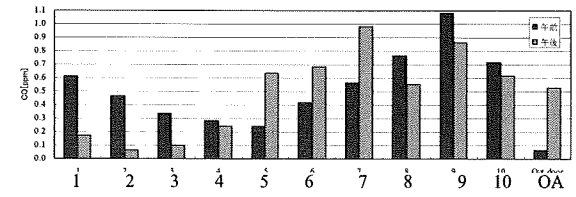
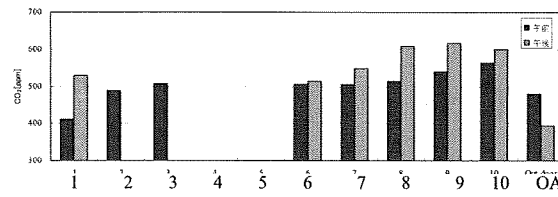
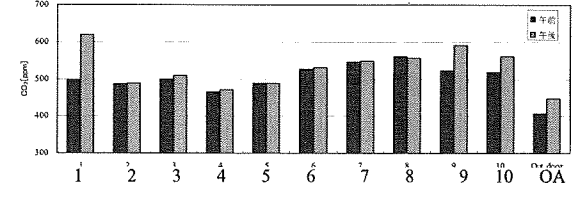
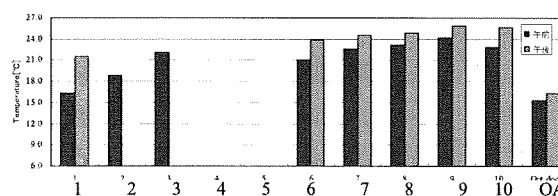
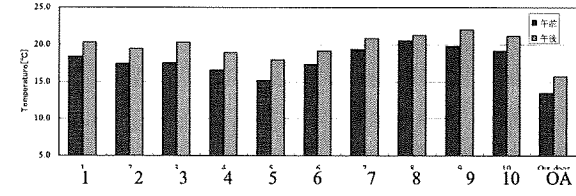
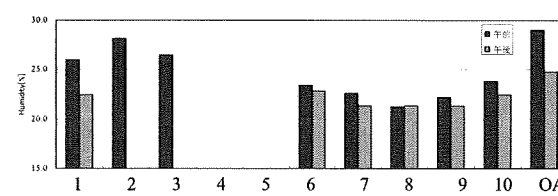
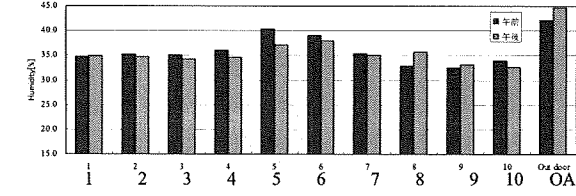
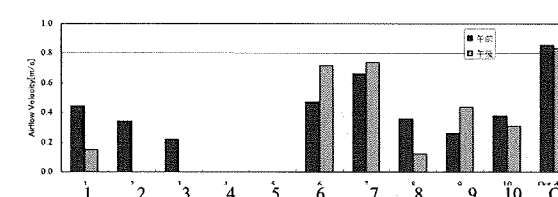
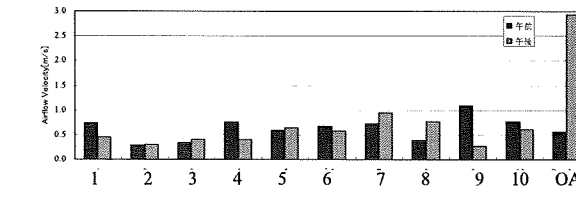
図 1-1-2 巡回測定の結果

いずれの場所においても、午前・午後の平均で基準値を超えた場所はなく、午前・午後を個別に比べても基準値を超えていない。

但し、場所によって大きな変化が見られた。扉の無い出入り口近辺や、地下鉄の改札口近辺、喫煙を可能としている飲食店近くに若干の高濃度が見られた。地下鉄車両の移動によるピストン効果での空気の流入出が考えられる。

いずれの場所においても、基準値である 10ppm を超えることはなかった。但し、一酸化炭素は事務所ビルや商業施設などの計測の際には、殆ど検出されないのが通常であるため、これら通常の（地上の）建物と比較すると、高い値を示しているとも言える。この原因として、いずれの地下街も外気取入口が幹線道路に面していること、特に高い数値を示した大阪については、幹線道路の中央分離帯に外気取入口が設置されている影響が大きかったことが考えられる。その他、全ての地下街ではその地階が駐車場となっており、排気設備が通常通り作動していない場合には、駐車場からの侵入も原因として考えられる。

二酸化炭素についても、基準値である 1000ppm を超える場合は見られなかった。事務所や商業施設においてはしばしば基準値を超えることがあるため、一酸化炭素の傾向と併せて考えると、換気量そのものは十分に確保されている。しかし、空調機からの計画的な換気だけではなく、外に面した扉などからの流入により過剰に換気されていることが考えられる。東京では測定場所による違いが大きく見られるが、この理由は不明である。福岡、名古屋、大阪な

温度についても基準値である 17～28℃を逸脱することはなかった。但し場所による違い、午前・午後による違いが見られた。特に冬期においては、外気の流入により局所的に温度が低下しているところも存在している。

相対湿度については、夏期に測定した東京を除いて、その他の施設の冬期の測定では全体に低湿度であり、殆どの場所・時間帯で基準値を満たしていない。午前・午後を通して 20%台に留まる地下街も見られた。冬季については、加湿量の不足が明らかであるが、地下街の特性として、空調機を経ない外気の侵入により、加湿量が足りていないことが考えられる。今回対象とした地下街の多くは、店舗部分については FCU またはパッケージが導入されている場合が多く、これによる影響も考えられる。なお愛知については加湿器を有しておらず、結果他の施設とも比べても低湿度となっていた。

気流については全体を通して、室内にはかなり速く、基準値を満たしていない箇所が見られる。空調機の噴出し風速、人の動きによる気流の生成、扉からの外気の流出入などによる影響が考えられる。

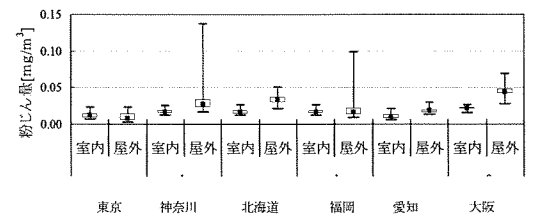
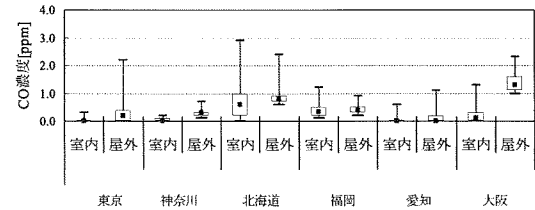
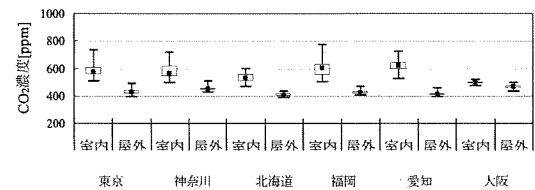
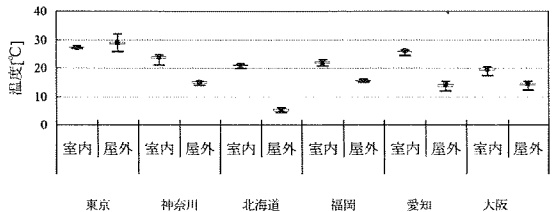
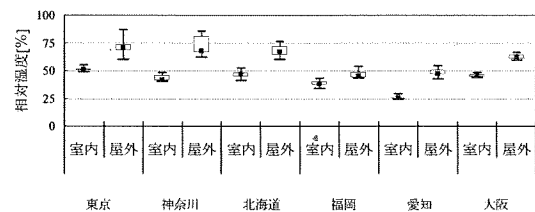
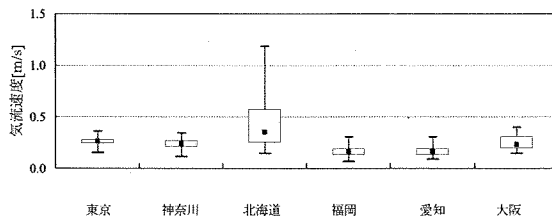
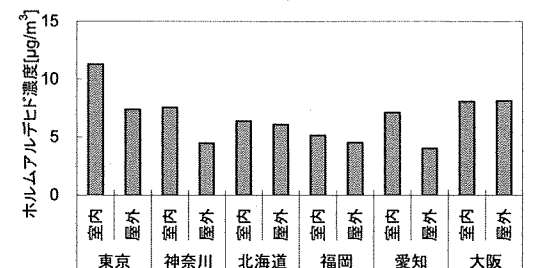
図 1-1-3 各定点における測定結果

いずれの地下街も基準値の $0.15\text{mg}/\text{m}^3$ を大きく下回っており、ばらつきも少ない。しかし、昼食の時間帯や帰宅の時間帯においては、通過人数の増加から浮遊粉じん濃度に若干変化をもたらすことがあり、これからの発生が考えられる。

また、室外の方が室内よりも濃度が高く、ばらつきも大きい結果となった。この原因として、室外の浮遊粉じんは、発生源である自動車排ガスなどから、その時の交通の状況により変化していることが考えられる。

一酸化炭素に関しても、外気よりも室内濃度のばらつきは小さかった。また逆に二酸化炭素濃度は室内の方が若干ばらつきがあった。全ての地下街では分煙はされていた為、定点測定場所での一酸化炭素の上昇は少なく、逆に二酸化炭素は人由来で通行人数により変化していることによるものであると考えられる。例として図 1-1-4 に神奈川における二酸化炭素濃度の経時変化を示すが、昼食の時間帯と帰宅の時間帯に若干上がる傾向があった。

温度についてのばらつきは少なく、東京以外の冬期の測定では、 20°C 前後の値となっていた。

相対湿度に関してもばらつきは少なかったが、基準値である 40~70%の値を福岡と愛知は維持できていなかった。愛知においては加湿器が設置されていないことが原因ではあるが、冬期には外気が流入してくるため、加湿が不足していると言える。

気流の測定結果は、平均値はすべての地域、基準値である 0.5m/s 以下を示したが、北海道に限り、管理基準値を満たせない場面が多く見られた。他の地域も管理基準値は維持しているものの、変化が比較的激しく、空調の吹き出し口、通行の影響もあるものと考えられる。

ホルムアルデヒド濃度については、各測定点における午前及び午後の平均値であるが、いずれも基準値をはるかに下回っており、外気と同レベルであった。発生源が少ないこと、換気が十分に行われていることが要因であると考えられる。

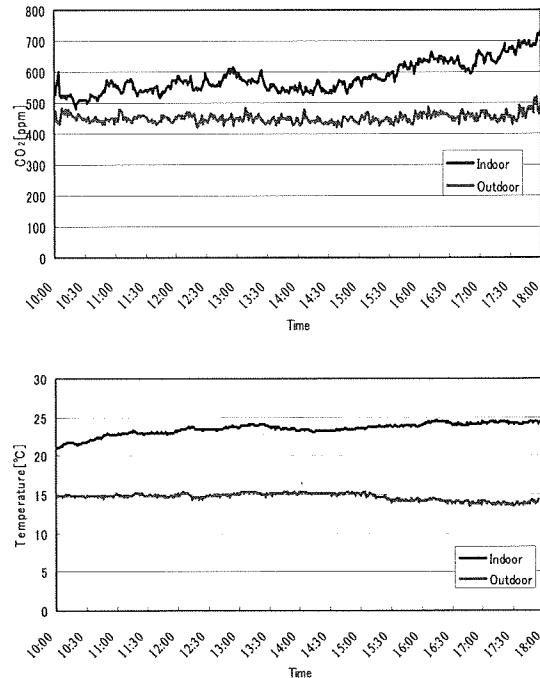
図 1-1-4 神奈川の温度と CO₂ 濃度の変化

また、例として図 1-1-4 に神奈川の温度変化を示す。徐々に上昇する傾向は見られたものの、この測定点において、 $17\sim 28^\circ\text{C}$ の間を大きく上下することはなかった。
