平成21年度厚生労働科学研究費補助金「建築物の特性を考慮した環境衛生管理に関する研究」
地下街における清掃状況・廃棄物保管庫の状況・廃棄物処理設備等の清掃関連調査書

2. 建築物の用途別の維持管理実態に関する研究

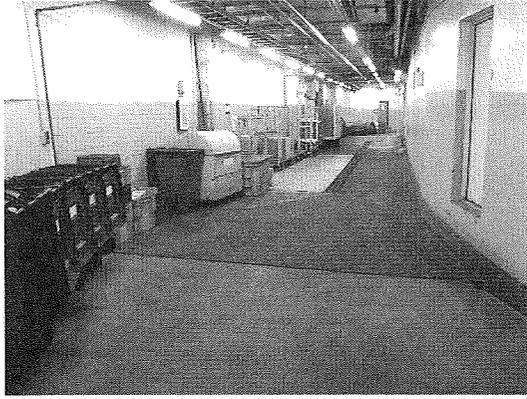
写真 1-6-2 通路に設置された廃棄物保管場所

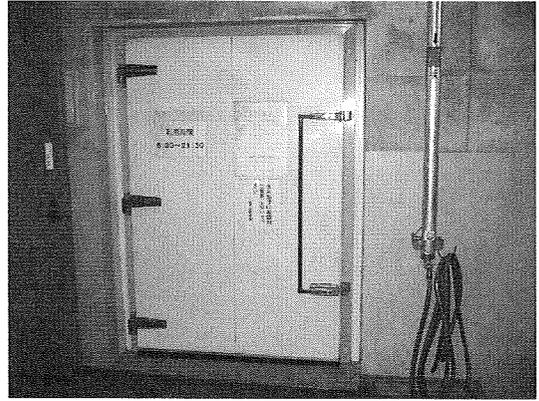
写真 1-6-5 厨房保存用冷蔵庫

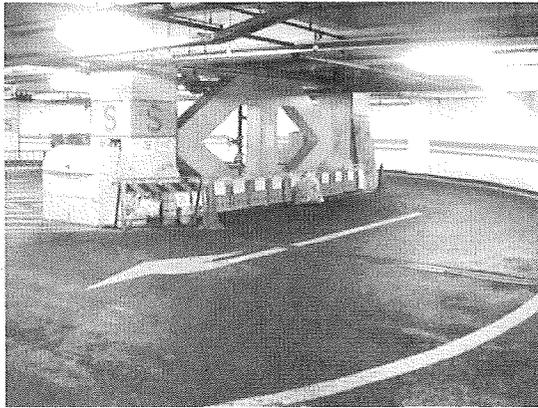
写真 1-6-3 車路の一部を使用して保管

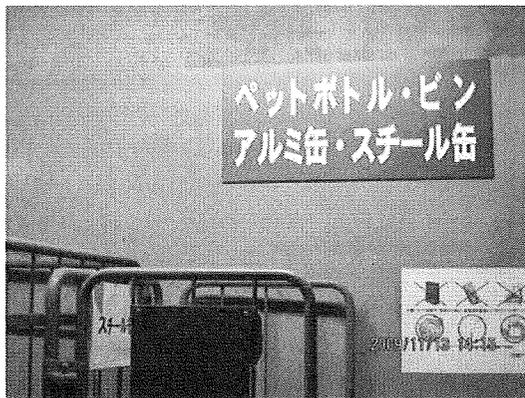
写真 1-6-4 密閉区画された保管庫 (分別9種類)

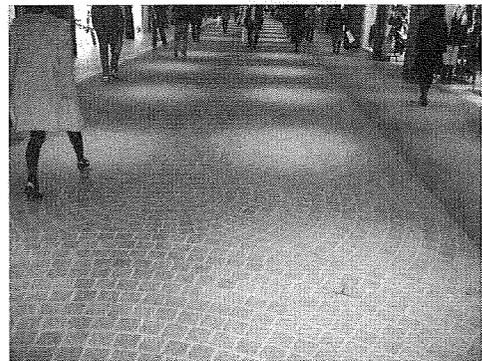
・コンコース・通路は、セラミック系・石材系の床材が多用されている (写真 1-6-12, 写真 1-6-13)。毎日の清掃は、自動床洗浄機による手入れが行われている。湿度の低い時期の調査のため、ほこりが目立つ地下街があった。また、壁面や扉などは、床と比較して手入れがなされていない。

写真 1-6-12 コンコース床材 (セラミック系)

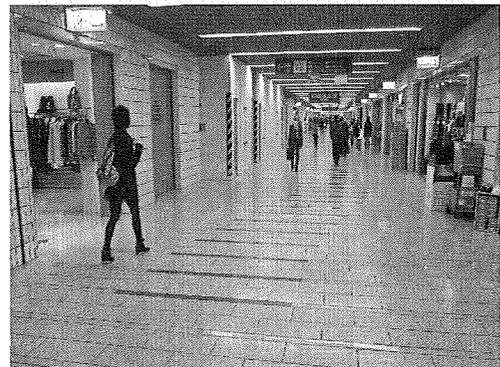
写真 1-6-13 コンコース床材 (石材系)

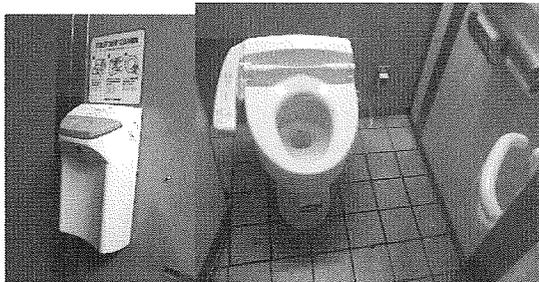
- ・巡回清掃の回数は1回/日～1回/1～2時間とバラツキが大きかった。最近の傾向として、ハード面からアメニティや衛生性の向上に努めているところもある(写真1-6-14)。

写真 1-6-14 トイレブース内便座消毒液

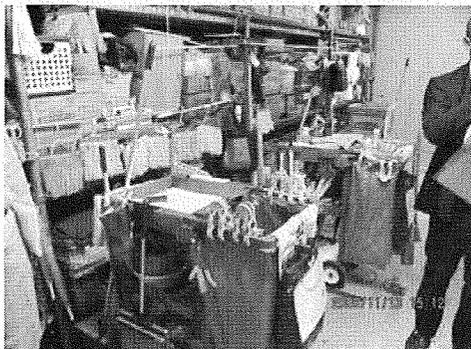
- ・モップ等の干し場がなく乾燥には苦慮しており、衛生管理上の問題を抱えている(写真1-6-15)。

写真 1-6-15 モップ干しに苦慮する資機材保管庫

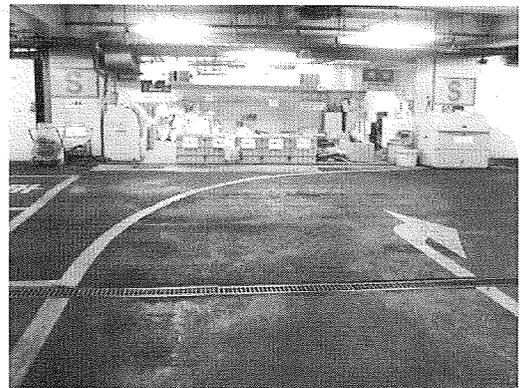
不特定多数の人々が利用するため、安全・衛生・防災上からの改善点があげられる。具体的には、バリアフリー対策を講じる、清掃資機材の保管場所・廃棄物保管場所の衛生管理・施錠等の安全管理を徹底する必要がある。また、廃棄物の取扱いに関する防災上の管理が必要である(写真1-6-16, 写真1-6-17)。車路の曲がり角では、追突による事故の危険性あること、廃油缶の立て積みは危険であることがある。

写真 1-6-16 車路の曲がり角にある廃棄物集積

地下街の制約として、規模が大きく、水平移動が大きいことがある。また、地下街の特性を網羅した管理基準については施設毎に運用されていることもあり不明確なところがある。これらの環境を改善していくためには、定期的にインスペクションを実施する必要がある。今後の課題としては、通常の建築物と異なって地下街は水平移動が多いため、廃棄物、並びに清掃資機材の保管場所は数カ所に分割する必要が挙げられる。分割は、安全、衛生、防災から密閉区画もしくは、第三者が容易に出入り出来ない区画にすることが必要である。

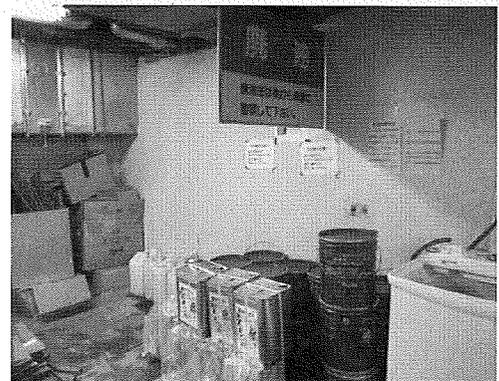
写真 1-6-17 廃油の下の段ボール

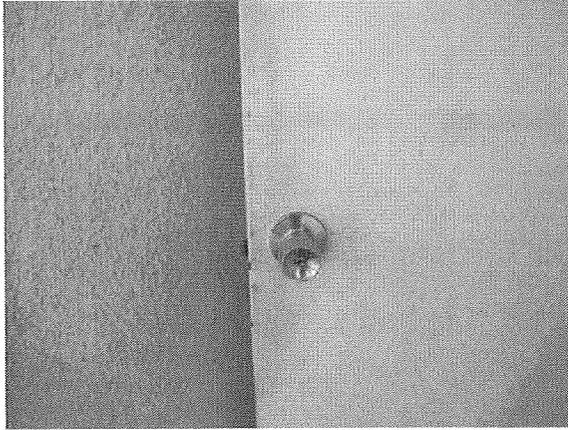
バックスペースの良好な維持管理が望まれる。また、床以外の壁面や扉など、人の手が触れる箇所の衛生管理が求められる(写真1-6-18)。

写真 1-6-18 ドアノブの手あか汚れ
