『地下街における清掃・廃棄物管理状況調査(全国5地域)』

1-7 外気の流入量の実測

1-8 特定建築物の地下空間における空気環境

1-9 個別空調建物における空気環境の実測調査

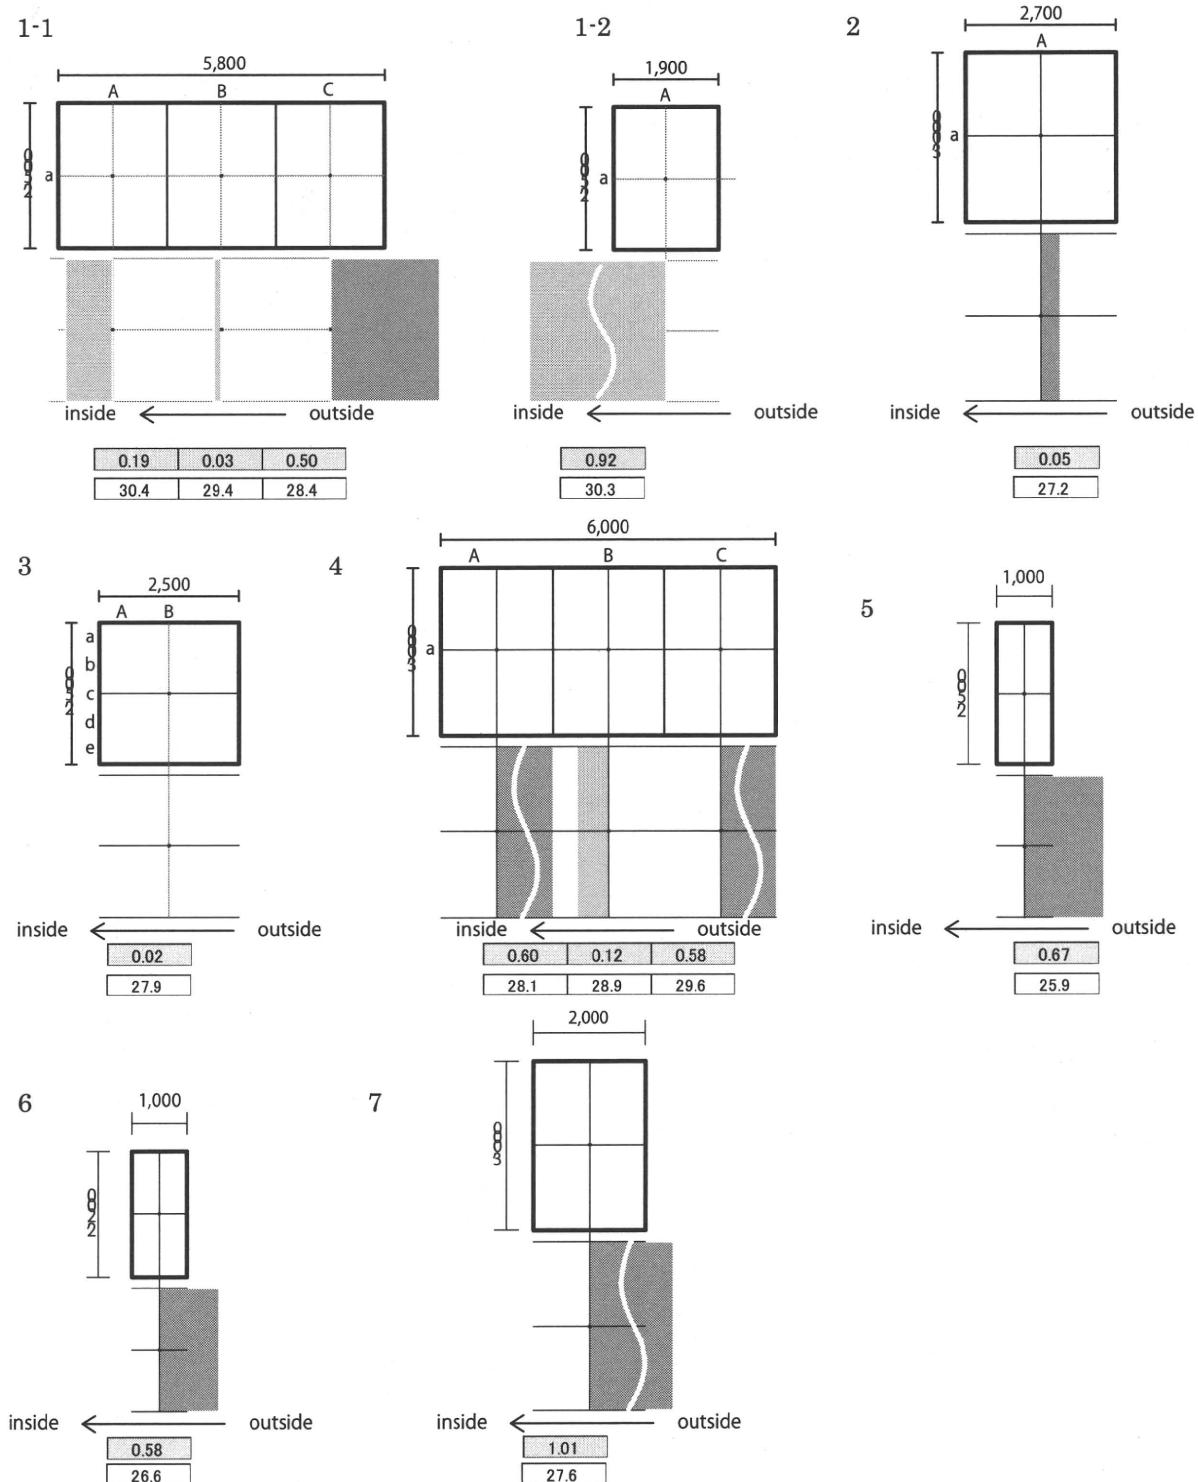
図 1-7-3 風速分布と測定点温度

均温度は 27.8°C であった。測定した範囲内において流入が約 15600m³/h、流出が約 63400 m³/h となった。全ての開放されている出入口を計測はできなかったが、1 のみからの流入、それ以外で全て流出していることが確認できた。外気温度が高く、地下街内の温度が低い点が外気からの侵入がしにくい原因の一つと考えられる。

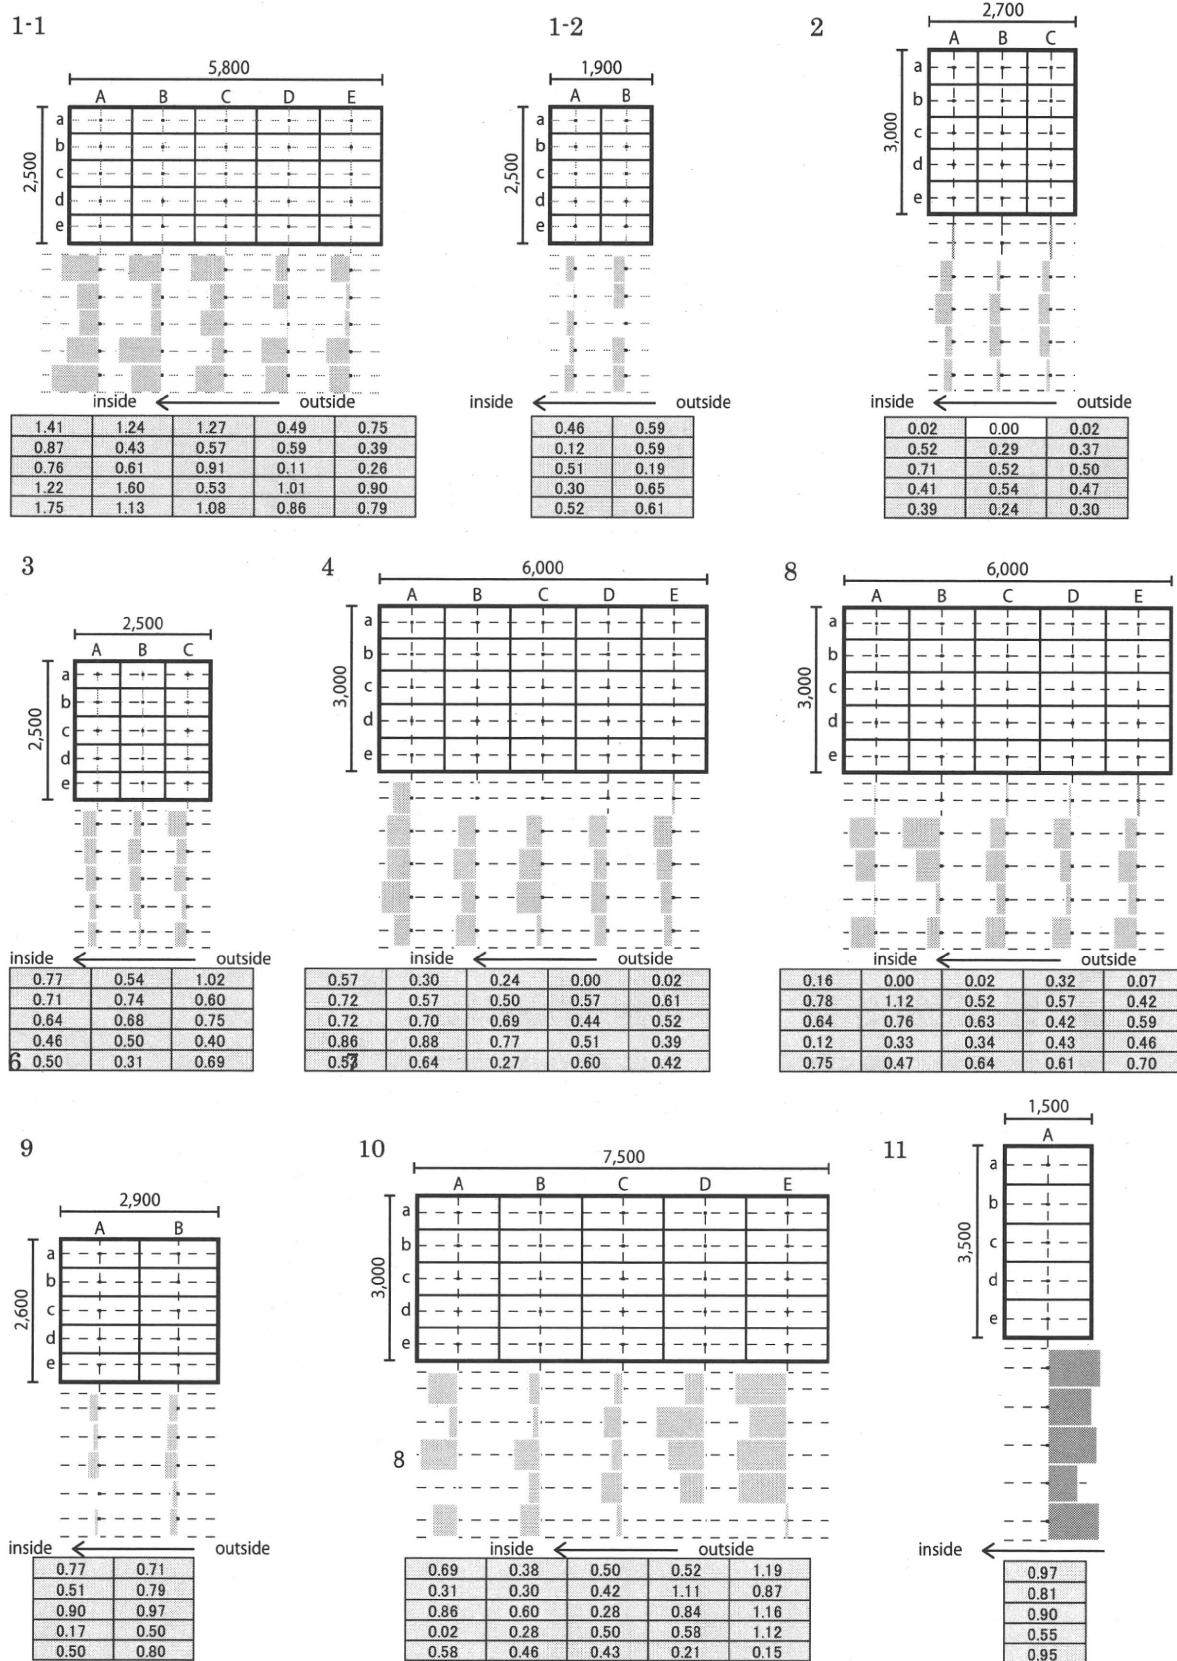
図 1-7-5 風速分布（冬期）

当日の外気平均温度は 10.3°C 、室内平均温度は 22.1°C であった。冬期における各出入口の流入出は測定位置 11 以外から全て流入し、11 のみ流出している事が確認できた。高さ方向の温度分布は上下の差は 1 から 2°C 程度であった。地下街全体において設計換気量に対する流入している外気流入の割合は冬期で約 66% を占めていた。冬期においては各出入口から多く外気が流入しており、設計値に対して大きな割合を占め、設計値以上に過剰に換気されている。また、北海道のように寒冷地であり、冬期におい

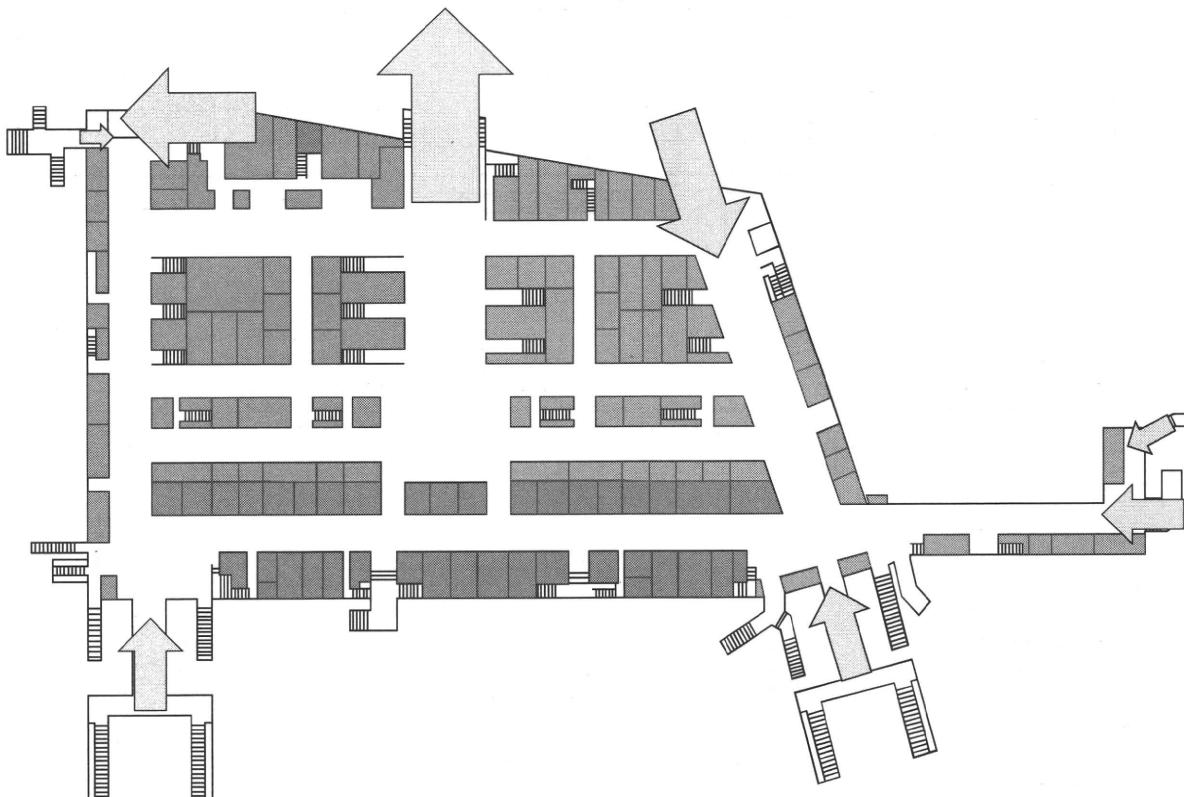
図 1-7-7 出入口における流出入の概要 (冬期)

て扉が閉められている場所であっても、二酸化炭素濃度が通常の建築物と比較しても低い濃度に保たれていることからも、扉などの開口部から過剰に換気されている可能性が考えられる。原因としては外気との温度差、地上との高低差によって、外気が侵入しやすくなっている事が考えられる。

大量の外気の流入が地下街の環境に大きく影響を与えていた実情が確認され、省エネルギー等を行う際は、外気の影響を配慮し、扉の設置、適切な空調の設計や維持管理の手法を検討する必要性を明らかにすることができた。

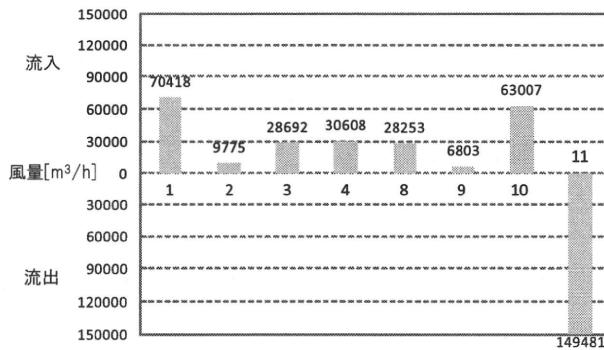
図 1-7-8 各出入口における測定風量（冬期）

外気の流入量の実測の対象とした神奈川の地下街の出入口では、冬期においては設計外気量の6割を超す大量の外気流入を確認することができた。また、二酸化炭素濃度は基準値内に収まっていることから、換気は十分に確保されているが、過剰であることが考えられる。

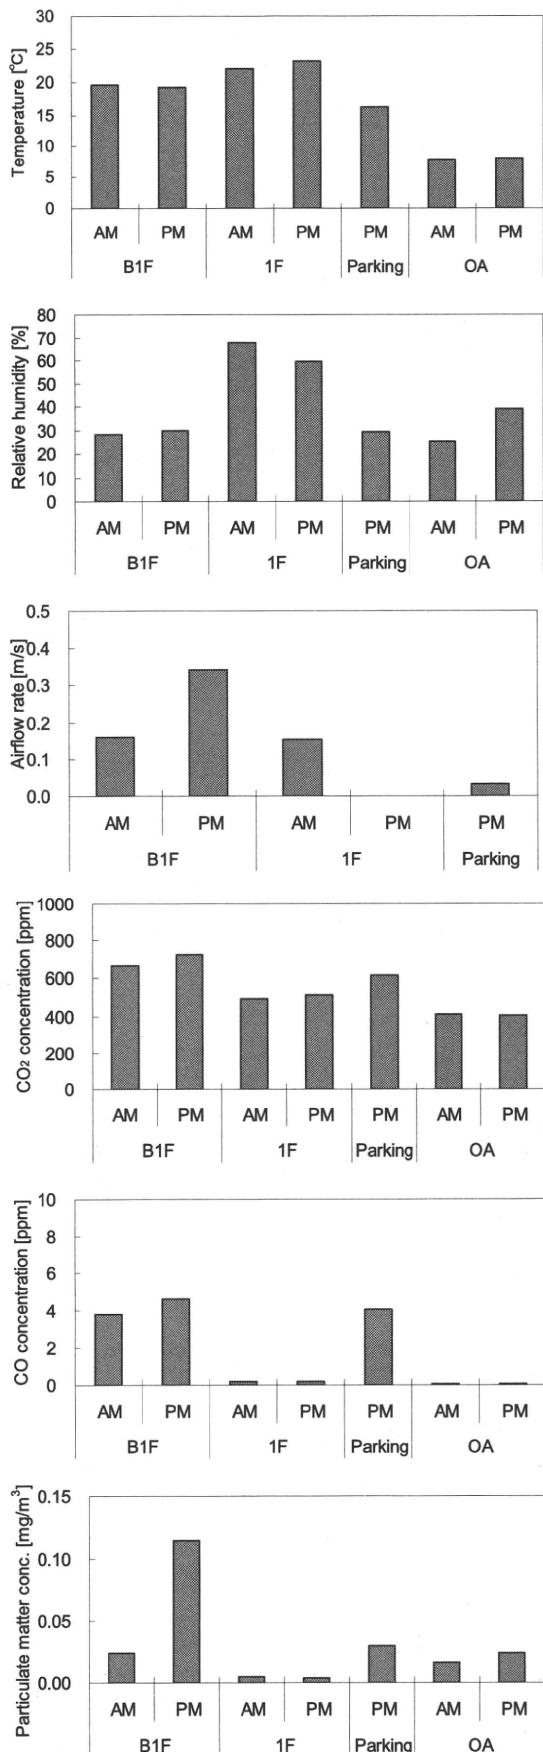
図 1-8-1 各測定点における測定結果

図1-8-1に各測定点における午前及び午後の建築物衛生法の空気環境に関する6項目の測定結果を示す。地下階は、地上階と比較して、冬期の測定であったため、温度・相対湿度が低い値となり、外気及び地下駐車場の影響がうかがえる。また、気流が地上階よりも高く、流入による空気の流れが考えられ、一酸化炭素及び浮遊粉じんなどには、地下駐車場からの流入による影響が見られた。逆に二酸化炭素濃度は、地下階の方が低い値となっており、人の滞留が少ないこと、外気の流入が多いことによるものと考えられる。

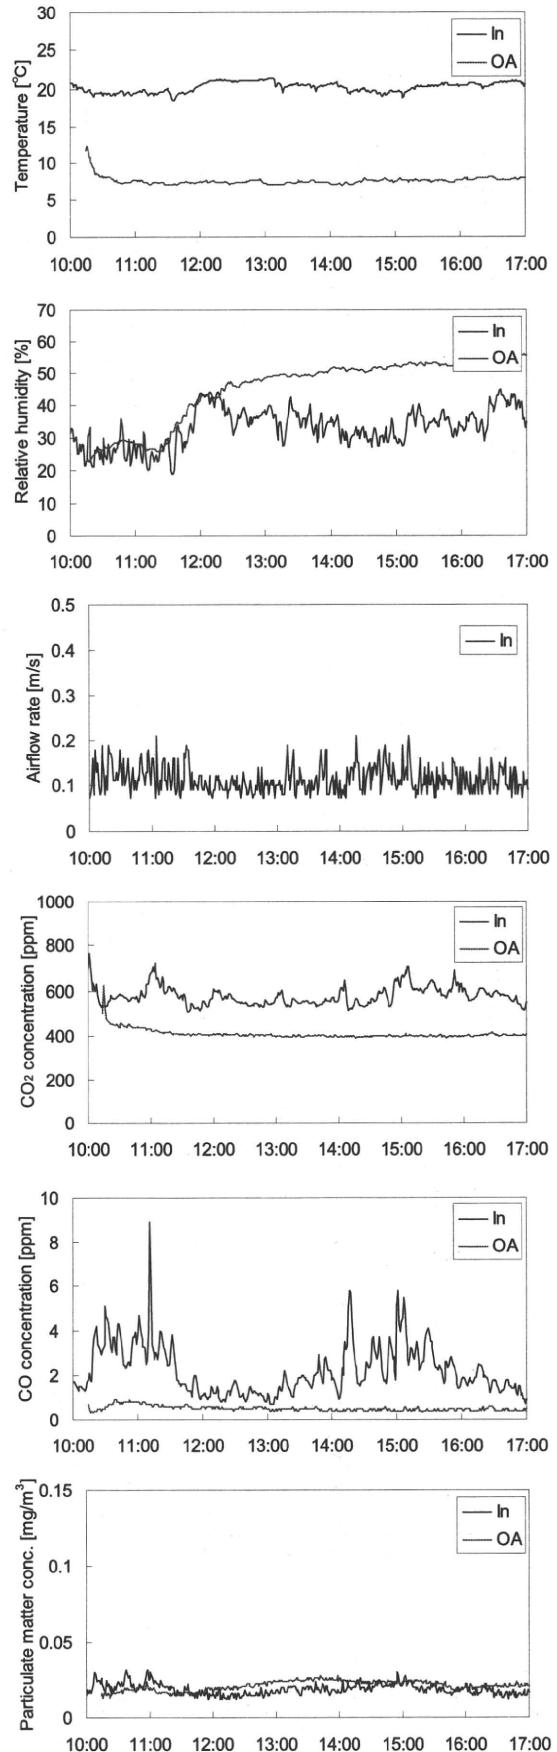
図 1-8-2 地下及び外気における経時変化

図 1-8-2 に、地下階及び外気における経時変化を示す。特に一酸化炭素濃度の変動が大きく、この由来は、地下駐車場からの侵入で、駐車場との扉の開閉によるものと考えられる。

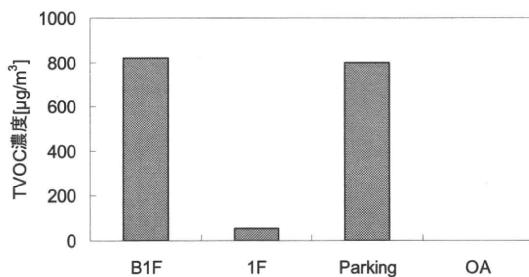
図 1-8-6 各測定点の午後の TVOC 濃度

図 1-8-6 に TVOC 濃度計による各測定点の濃度、図 1-8-7 に地下階における TVOC 濃度の経時変化を示す。先の測定結果と同様に、地下及び駐車場において高い値を示している。また、TVOC 濃度の経時変化では時刻によって濃度の高くなる傾向となり、図 1-8-8 に示すように、TVOC 濃度と一酸化炭素濃度とは良い相関があることから、地下駐車場からの流入が化学物質濃度にも影響を与えていたことがわかった。
