## 4.2 東北地方太平洋沖地震による水道施設の被害実態調査

#### 4.2.2 被災状況の現地調査結果と考察

現地調査の結果の詳細と被災写真

— 東北地方太平洋沖地震による浄水施設等被災状況調査 —

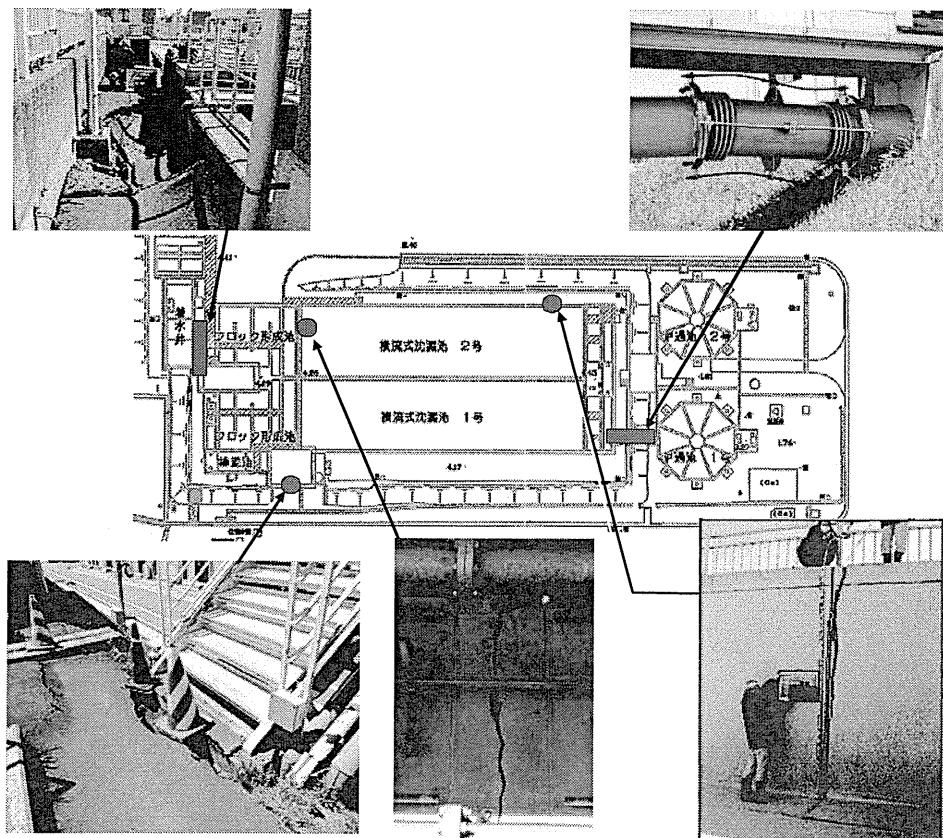
旧北上川表流水を水源とする急速ろ過方式の浄水場であり、横流式沈殿池系統 ( $15,000\text{m}^3/\text{日}$ ) と傾斜板沈殿池系統 ( $45,000\text{m}^3/\text{日}$ ) から成っている。場内では各所で液状化が発生しており、それに伴う地盤沈下が認められた。

横流式沈殿池では沈殿池の底版及び側壁にクラック、目地開きが生じて漏水していたため、地震直後から使用を停止して修理を行った。傾斜板沈殿池では、部分的な傾斜板落下などの軽微な被害にとどまり、通水が可能であったため、浄水を継続することができた。

送水ポンプ室の壁と床が大きな損傷を受けており、地盤沈下によりポンプ室の基礎部下が中空となっている場所もあったが、ポンプは早期に運転を再開した。

石巻地方広域水道企業団 蛇田浄水場の被災状況

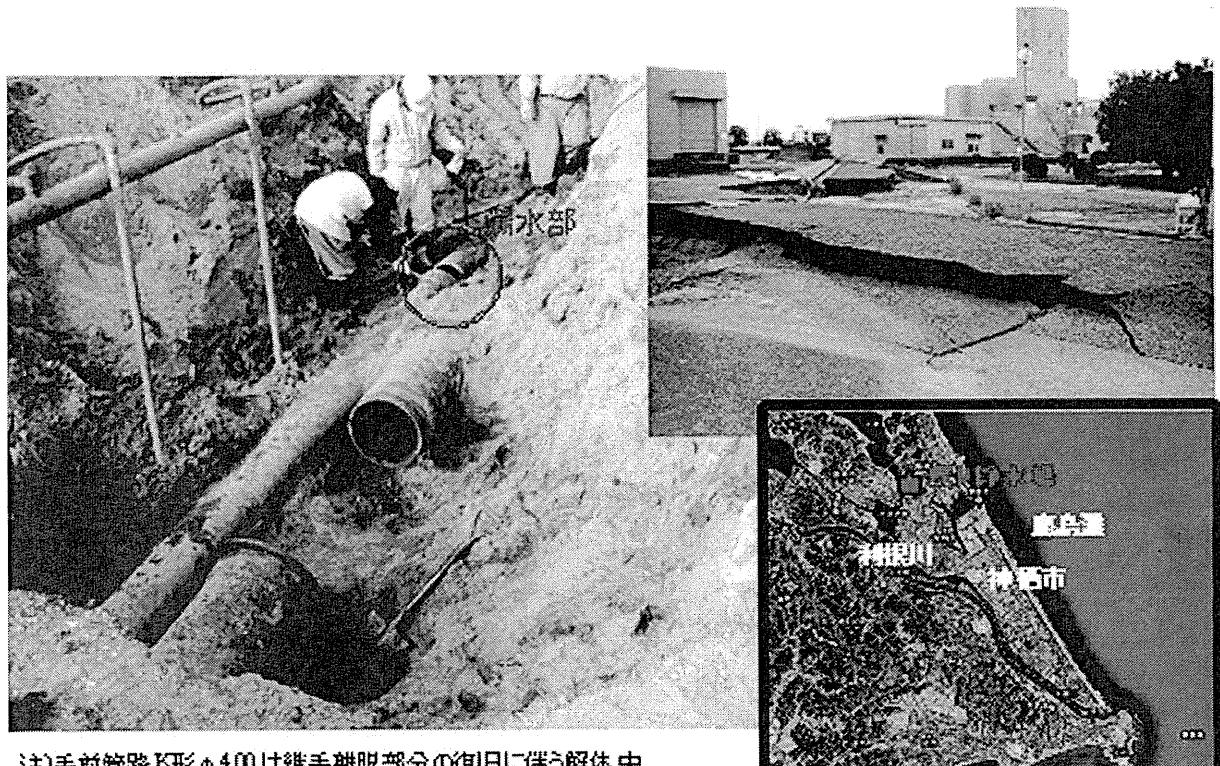
北浦南端部左岸に位置する鰐川浄水場（30,000m<sup>3</sup>/日）の敷地全体が液状化し、60～80cmの地盤沈下を生じるとともに、RC製共同溝の浮上が見られた。この共同溝の損壊した箇所から地下水や液状化した土砂が大量に流入し、その撤去に時間を要した。

このほか、地盤沈下に伴う構造物との取り付け部付近での埋設管の離脱・破損で、22箇所の場内配管が離脱・破損した。仮配管による復旧によって機能回復を急いだが、長期（40日間）の浄水停止となった。また、雨水調整池も被害を受けた。

茨城県企業局 鰐川浄水場の被災状況

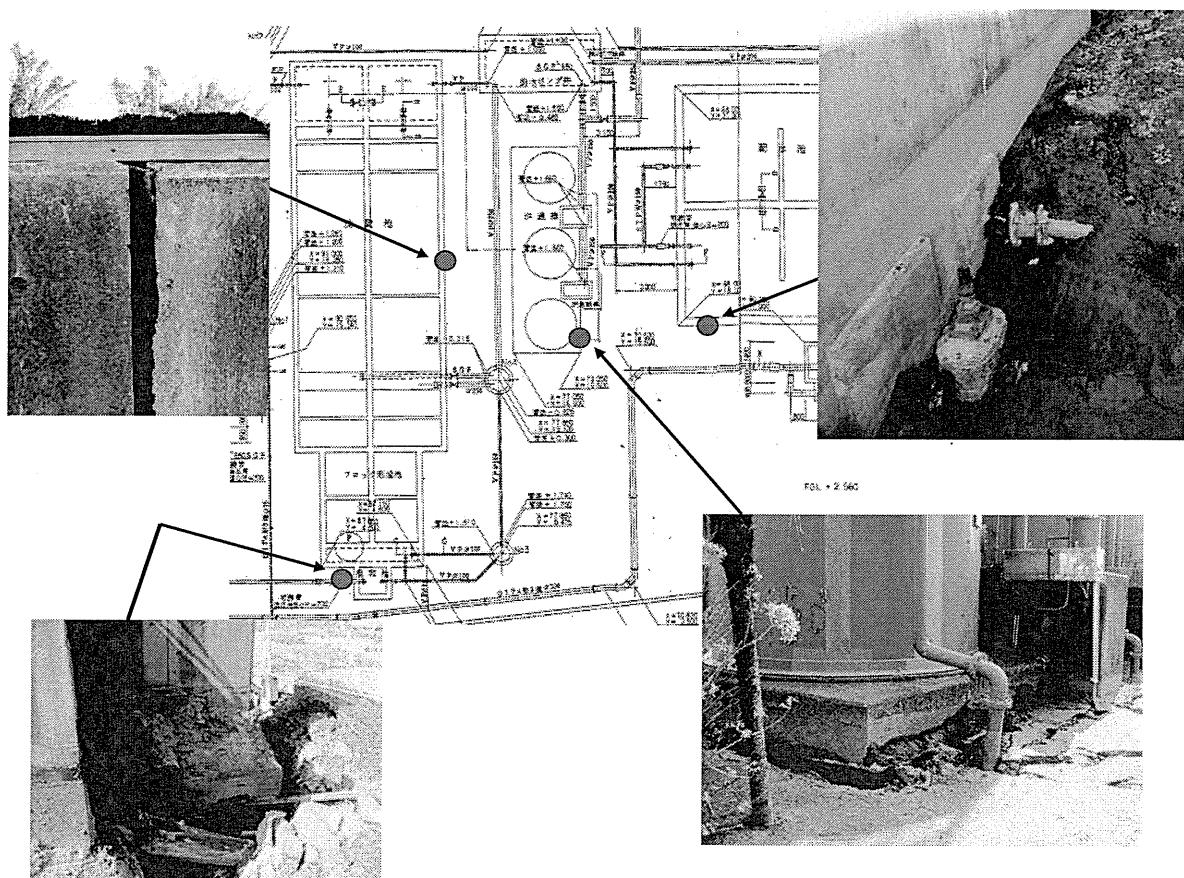
利根川下流部右岸の堤防沿いにある神宿浄水場（1,639m<sup>3</sup>/日）は、利根川水系利根川の表流水を水源としており、神崎町のほかに成田市、香取市の一帯に給水している。敷地内で発生した液状化により、沈澱池の目地開きなどの被害が発生するとともに、埋設管が主として構造物との取り付け部で破損し、通水機能を停止した。

神崎町 神宿浄水場の被災状況

現在、この浄水場は放棄状態であるが、町の保有する地下水系の古原浄水場の隣接用地を新たに確保し、新たに浄水処理施設を造り直すこととし、既存取水施設の耐震化と導水ポンプ場の新設を行い、合わせて導水管路を整備することとしている。

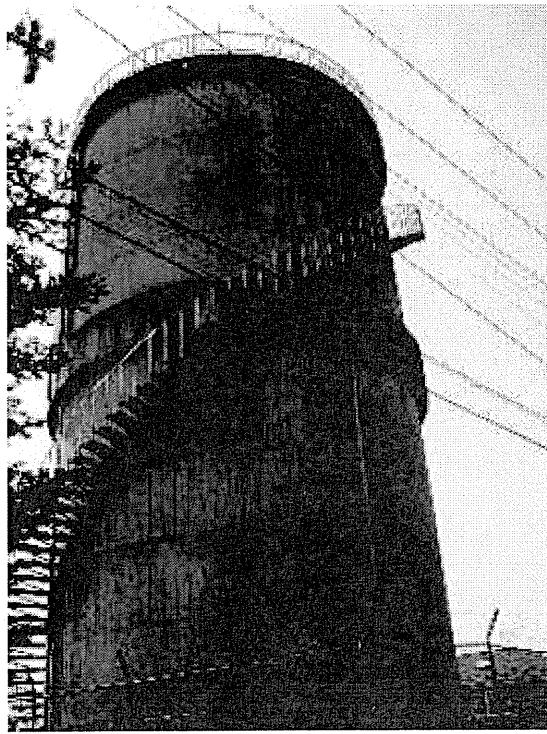
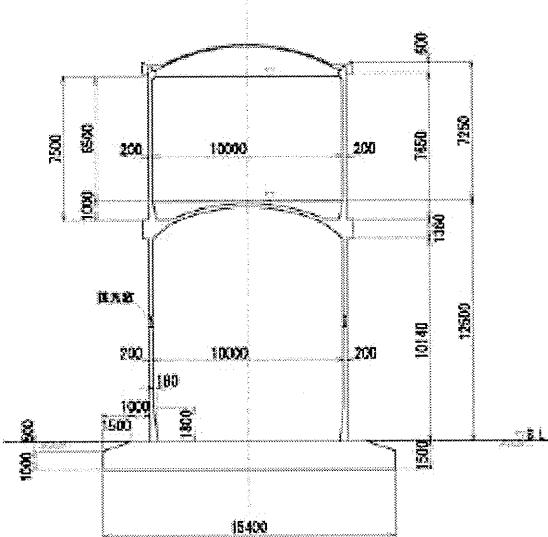
沢配水池（高架水槽）の構造

昭和 53 年竣工の沢配水池は、上部は PC 製円形水槽(直径 10m、高さ 8.25m、容量 500m<sup>3</sup>)、下部は RC 製架台（直径 10m の円形、高さ 11.5m）の 2 層構造で、設計指針等における分類上は高架水槽と称すべきものである。標高 95m ほどの丘陵頂部にあり、地下水位は低く、液状化や地すべり等の地盤変状・変化は報告されていない。

ただし、構造図によれば、架台部の RC は、コンクリート厚 20cm、10mm の異形鉄筋が 30cm 間隔で短鉄筋（壁中心に配筋）となっている。コンクリート厚、鉄筋量の少なさに加え、複鉄筋とすべきところを短鉄筋にしているなど、構造的な弱点も大きく作用していることが考えられる。

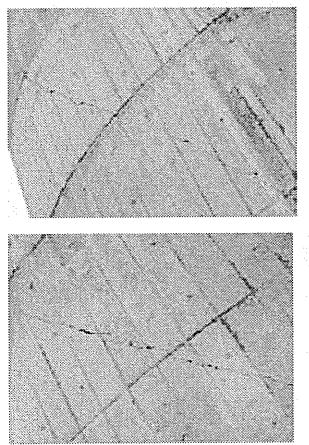
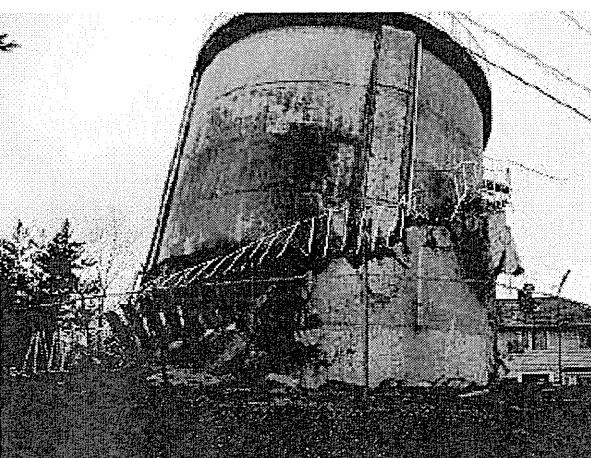
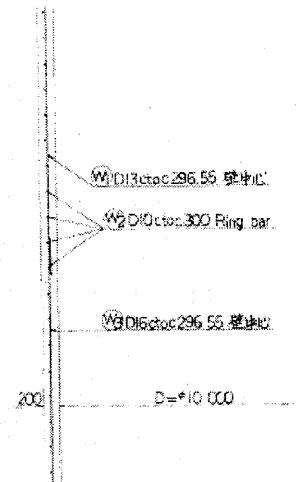
当該水槽は、3 月 11 日の本震の際に RC 架台部に斜めのクラックが多数入り、中間水位下げて運転していたが、4 月 7 日の余震によりクラックに沿って倒壊した。

市の調査では倒壊の原因は、設計時の想定地震を超えた地震動によるものとされている。

倒壊した高架水槽とRC架台部の配筋

- 1) 石巻地方広域水道企業団蛇田浄水場、茨城県企業局鰐川浄水場、千葉県神崎町神宿浄水場のいずれの被害も、地震動そのものによるものではなく、地盤液状化及びそれによる地盤沈下等に伴うコンクリート構造物の亀裂・目地開き、又は構造物の浮上、場内配管の構造物接続部の破断などが生じていた。地盤液状化が被災の最大要因といえる。
- 2) 一関市沢配水池（高架水槽）の倒壊は、地震動が設計時の想定を越えていたことと構造的弱点が主な被災要因と考えられる。
