3. 蛇田浄水場内 被災状況視察 10:15～11:00（場内平面図 資料 - 7 参照）

東日本大震災における 水道施設被害と特徴

金沢大学理工研究域環境デザイン学系
宮島 昌克

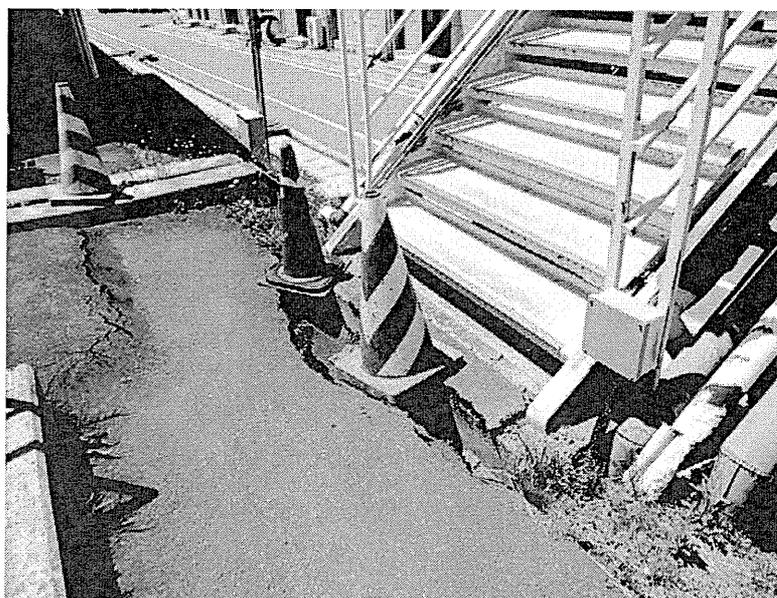
横流式沈澱池 流入側周辺地盤の沈下

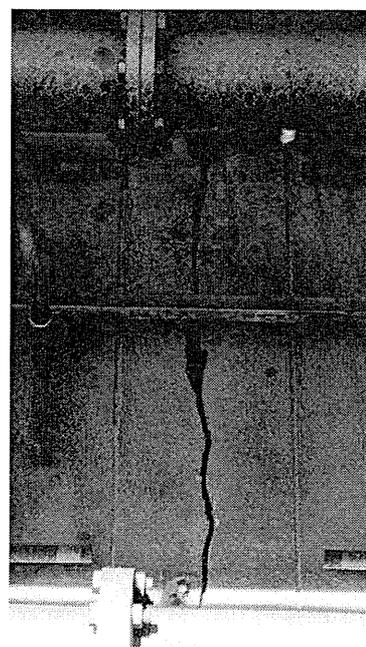
横流式沈澱池 底版クラック

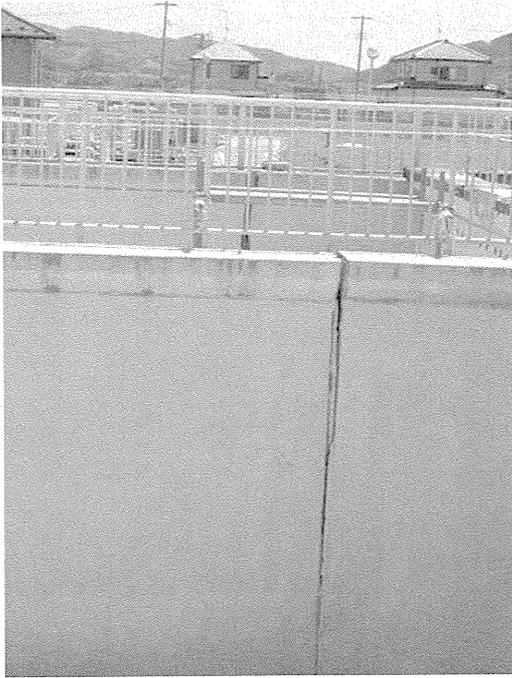
横流式沈澱池 壁面クラック

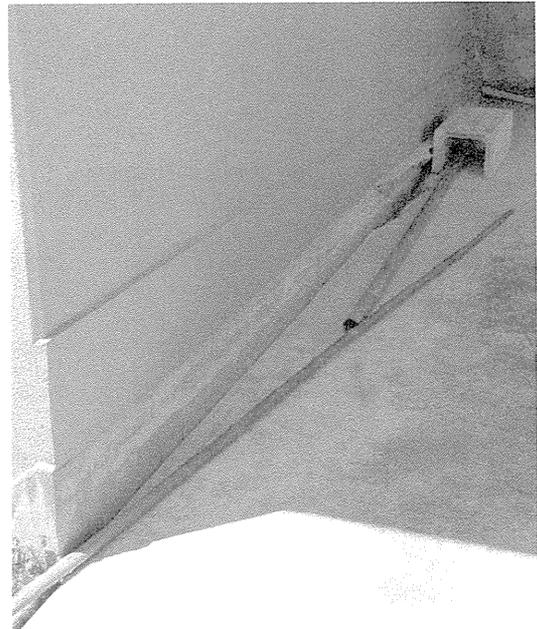
歩廊部 地盤沈下による段差

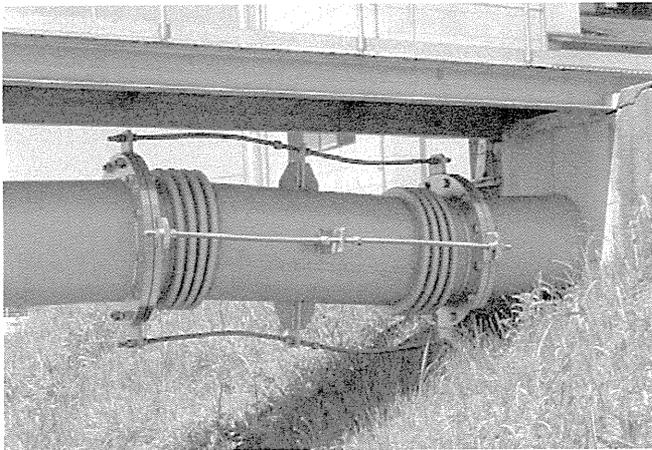
地盤沈下に伴う連絡管の変形

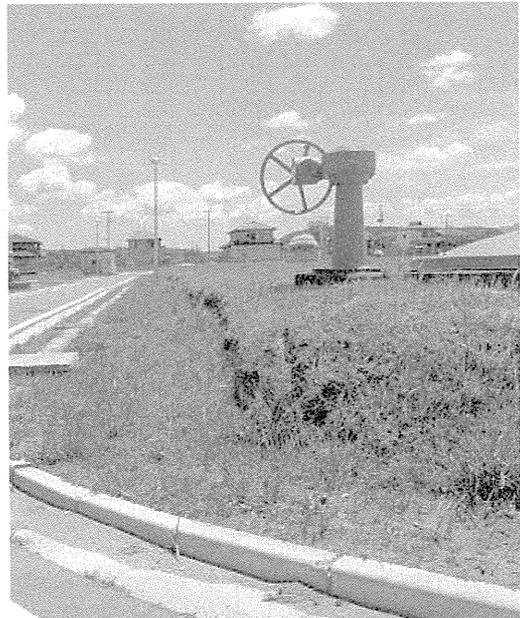
浄水池周辺の地盤沈下

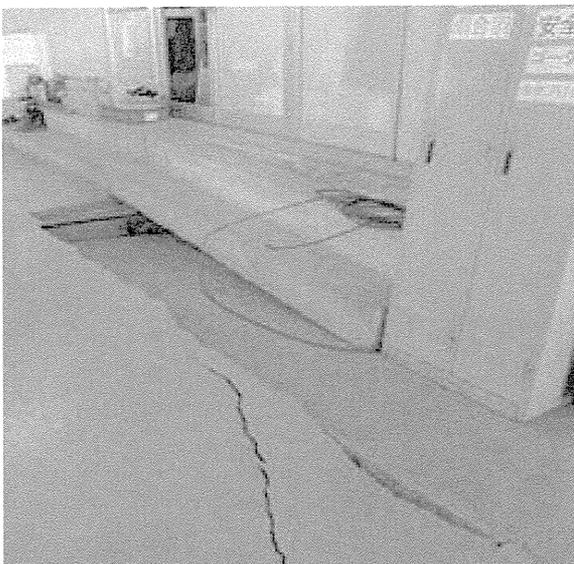
送水ポンプ室床版損傷

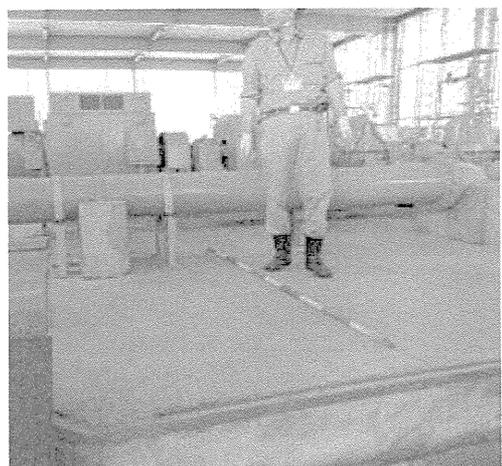
ポンプ下（ポール左側）に空洞が

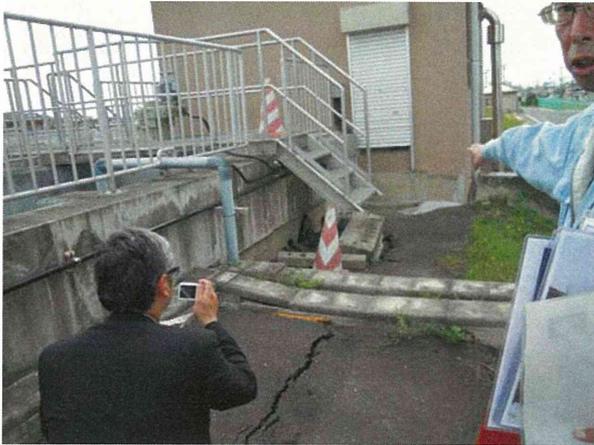
液状化に伴う地盤沈下

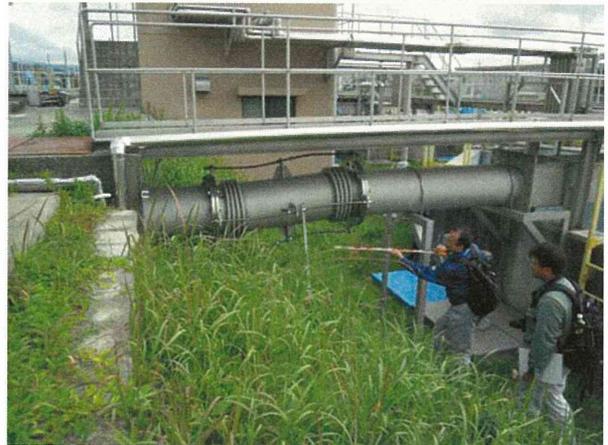
連絡官の変形

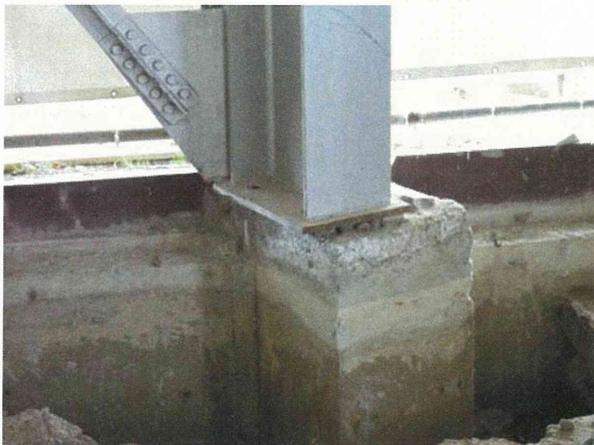
基礎部の損傷

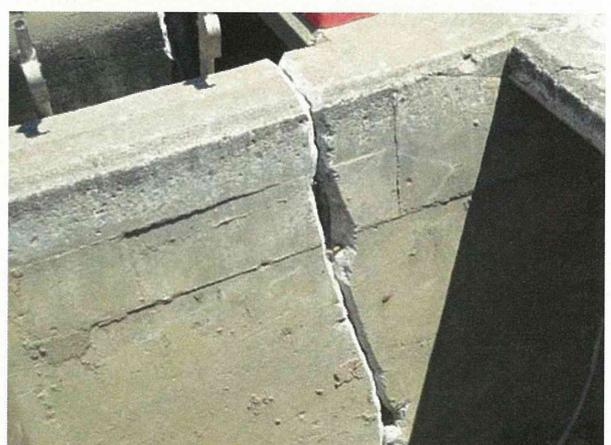
側壁のクラック

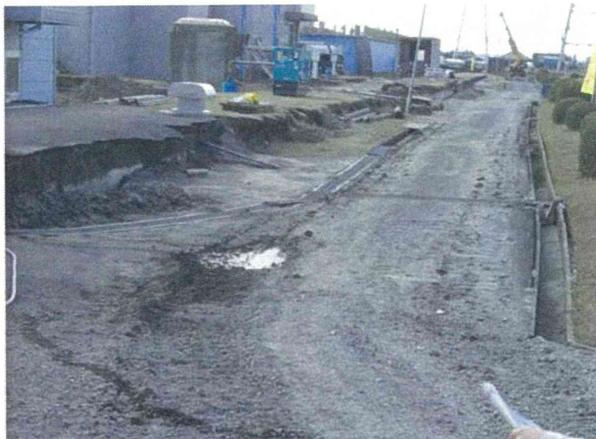
液状化に伴う地盤沈下

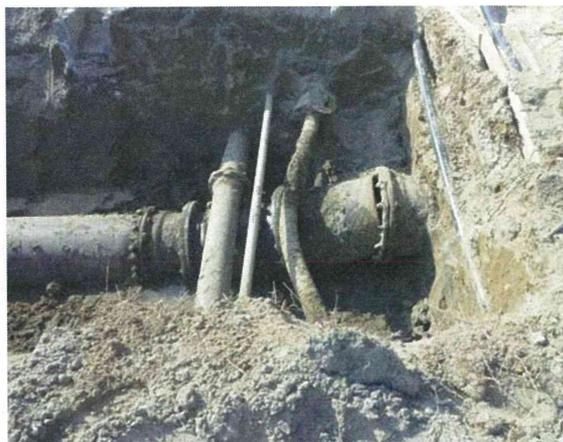
取付部可とう管の破損

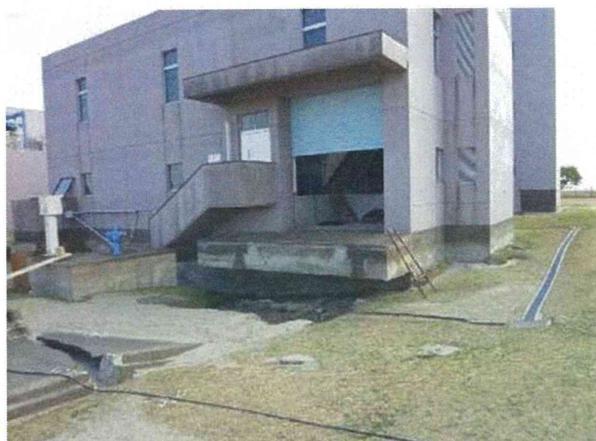
ポンプ室前の地盤沈下

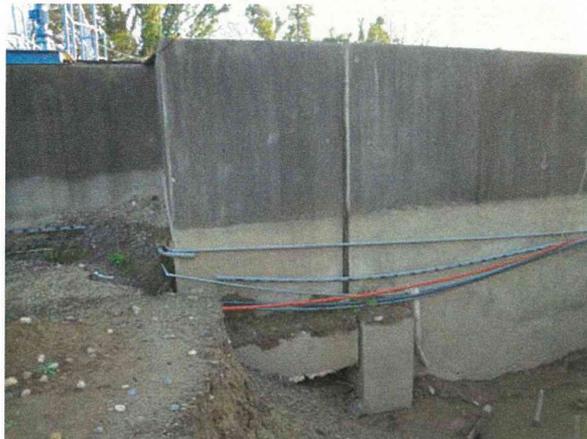
液状化に伴う地盤沈下①

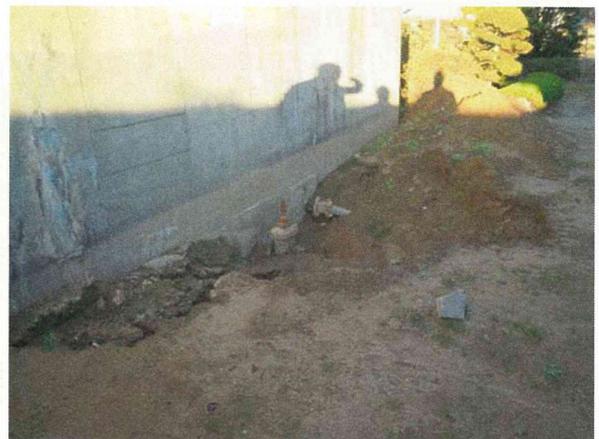
液状化に伴う地盤沈下②

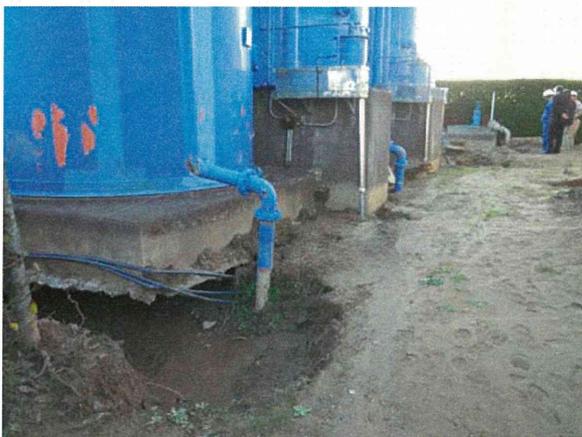
液状化に伴う地盤沈下③

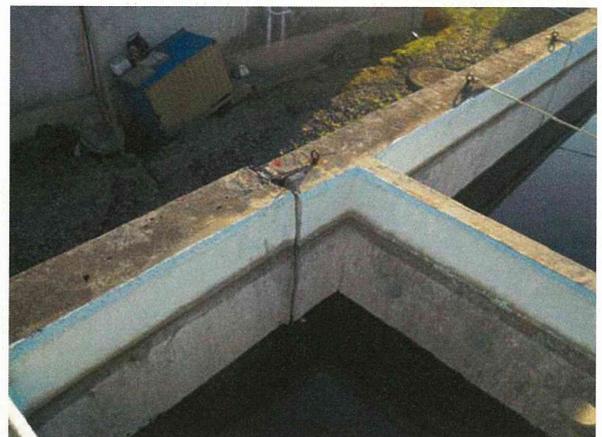
側壁のクラック

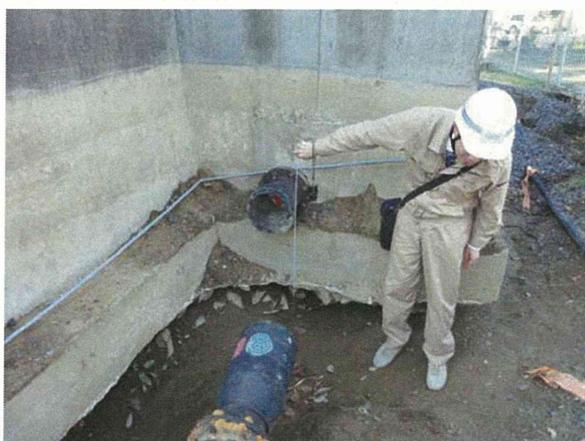
取付部可とう管の破損

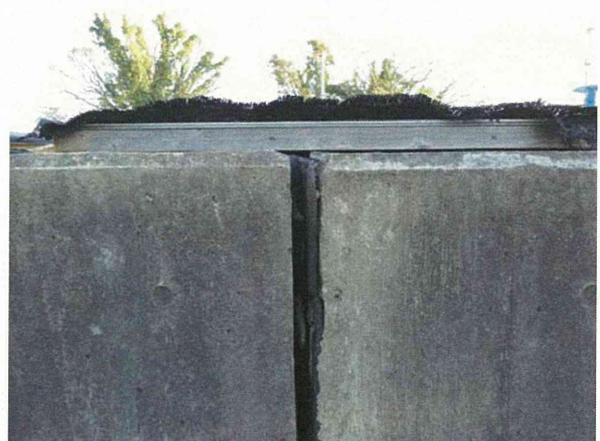
沈澱池目地の開き

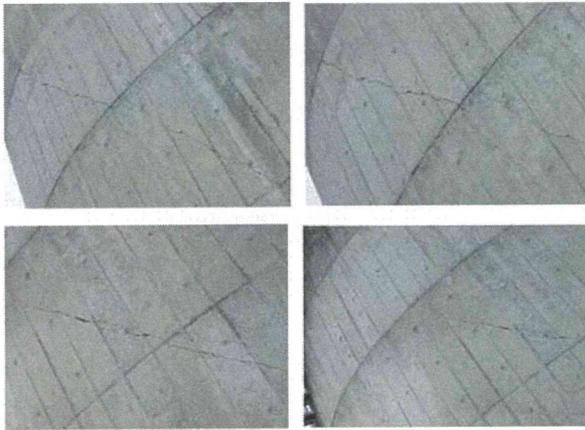
被災状況（3月11日）

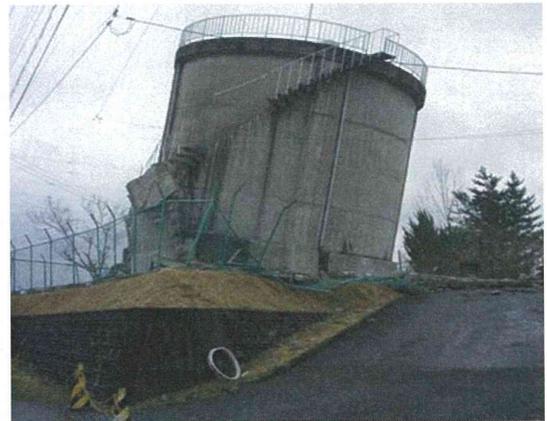
被災状況（4月7日）

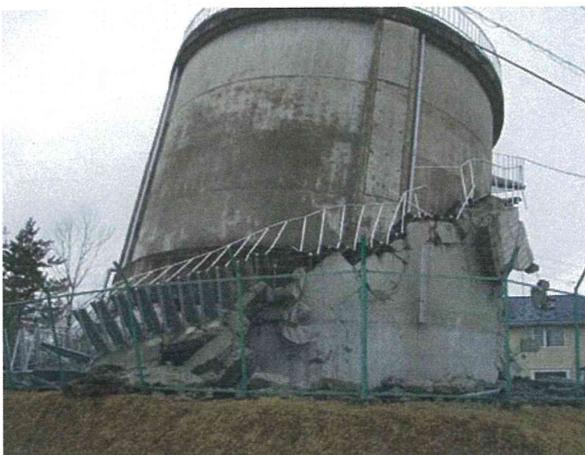
倒壊した高架水槽

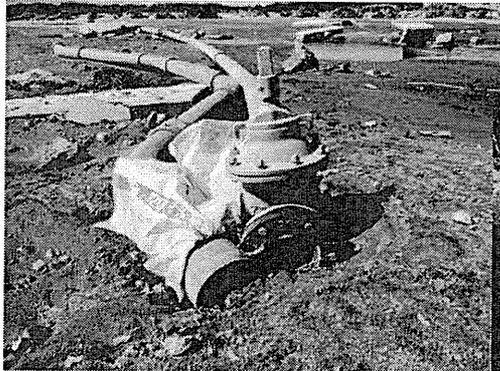
φ150ポリエチレン管の管体破損

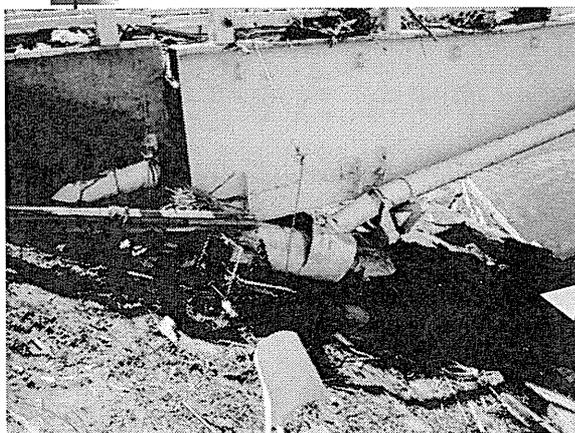
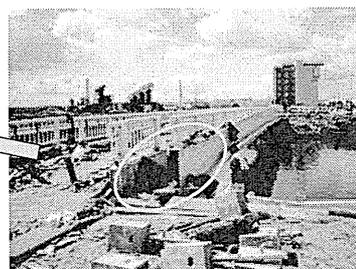
Φ150ステンレス管の管体破損

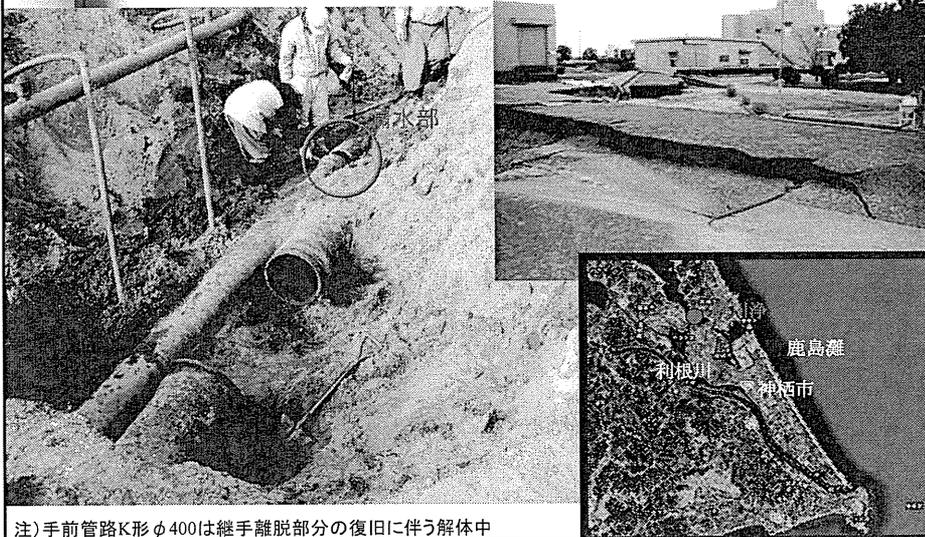
(茨城県神栖市 鱈川浄水場)

液状化による浄水場被害

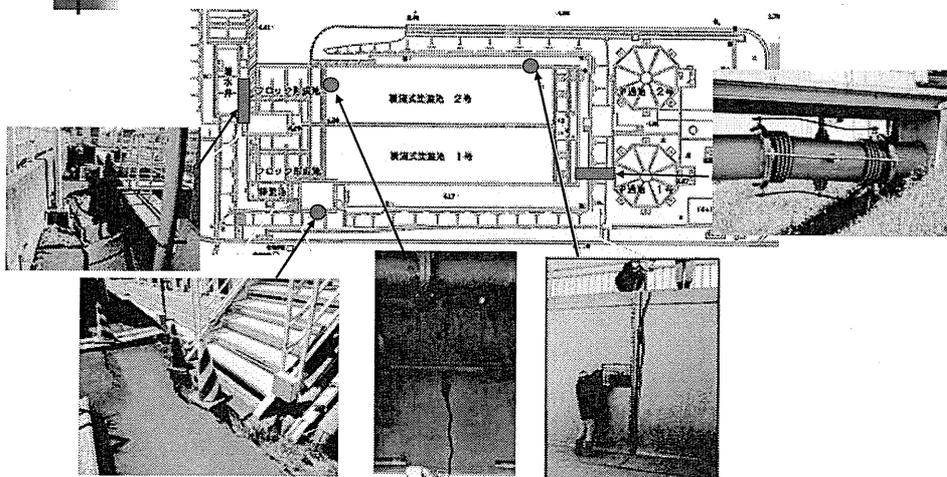
(宮城県石巻市 蛇田浄水場)

液状化による浄水場被害

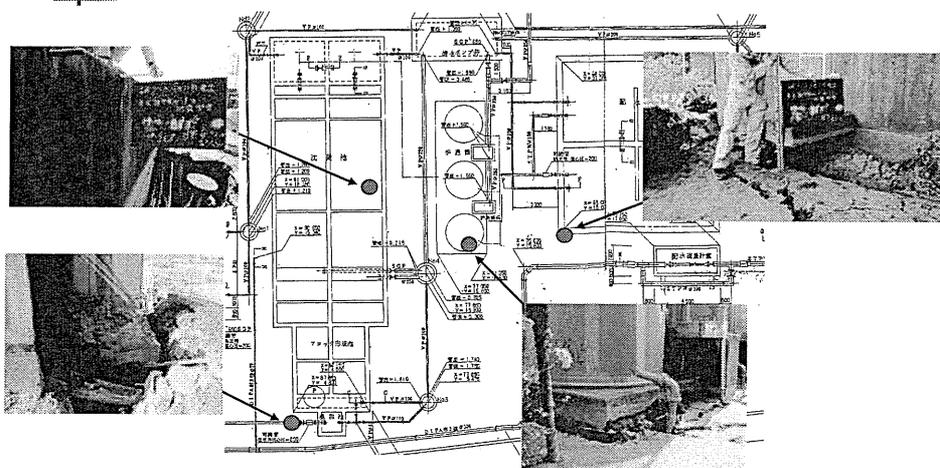
(千葉県神崎町神宿浄水場)

液状化による浄水場被害
