2-2 個別分散空調における実態調査

平成23年度厚生労働科学研究費補助金（健康安全・危機管理対策総合研究事業）
分担研究報告書

3. 建築物の空気調和設備の維持管理及び運用のあり方に関する研究

分担研究者 射場本 忠彦 東京電機大学 教授

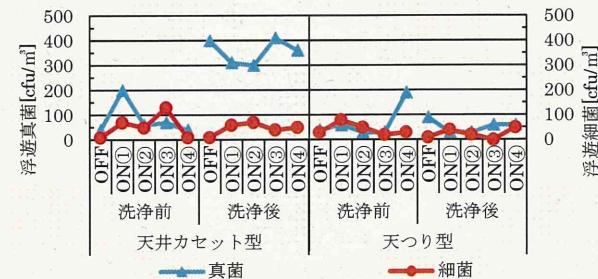
図 2-2-13 洗浄前後の浮遊細菌・真菌濃度
(a ビル)

図 2-2-13 に a ビルの給気中浮遊細菌・真菌濃度、図 2-2-14 に i ビルの給気中浮遊細菌・真菌濃度を示す。a ビルでは洗浄前後の浮遊細菌濃度に大きな差はなかった。i ビルでは天井カセット型②の洗浄後において ON① (70cfu/m³) か

ら徐々に上昇し、ON④では 1060cfu/m³ と顕著に高くなった。一方、浮遊真菌濃度では a ビル・i ビルの空調停止時において洗浄後の方が高い傾向であった。また、a ビルでは洗浄後の天井カセット型では、洗浄前に比べ浮遊真菌濃度が 10 倍であった。

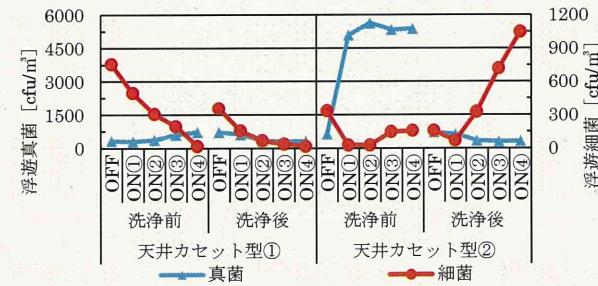
図 2-2-14 洗浄前後の浮遊細菌・真菌濃度
(i ビル)

洗浄作業による効果については、室内機の洗浄後は付着真菌・細菌量ともに減少が見られた。これにより室内機内の付着微生物汚染対策として室内機の洗浄が有効であることが明らかになった。しかし、空調停止時の浮遊真菌濃度が洗浄前に比べ、洗浄後の方が高い傾向であった。これは洗浄作業により付着していた真菌が飛散したためと推測される。

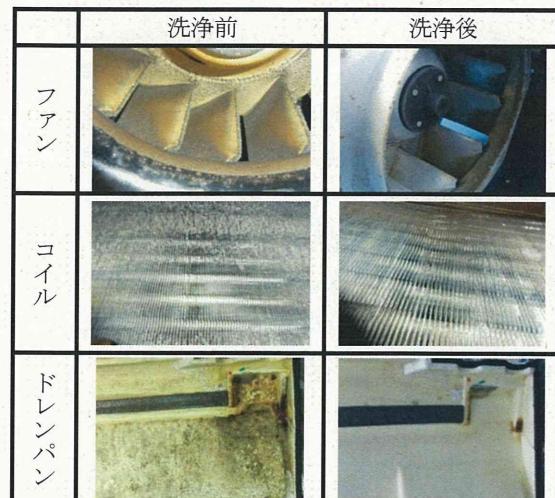
図 2-2-15 洗浄前後の空調機内写真

図 2-2-14 に洗浄前後のファン、コイル、ドレンパンの写真、図 2-2-15 にコイルにおける洗浄前後の SCD・PDA 培地を示す。a ビルでは、洗

浄前のコイル、天井カセット型のファン表面で多量の細菌・真菌が検出されたが、洗浄後のコイル、天井カセット型のファンではほとんど検出されなかった。また、iビルにおいても洗浄前に比べ、洗浄後では天井カセット型①のファン、フィルタ、コイル、ルーバー、天井カセット型②のファン、コイル、ドレンパンで細菌・真菌量が大幅に減少した。

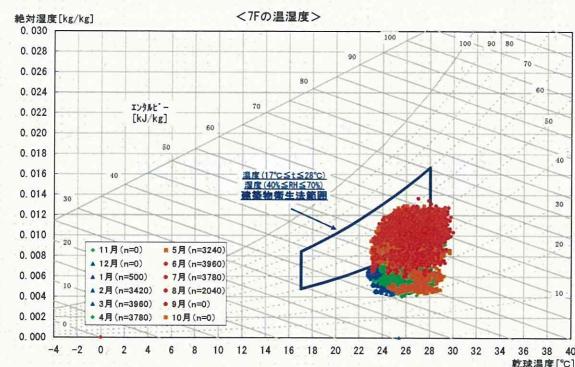
図 3-3 2010 年度 Tビル代表階温湿度

Tビル各階における室内温度と相対湿度の分布を湿り空気線図上にプロットしたものを図 3-3(2010 年度), 図 3-4(2011 年度 : 震災後)に示す。

両年度とも、冬期における相対湿度が基準値に達していないことが多い、従前の検討同様に、事務所ビルにおける冬期の相対湿度低下の傾向が顕著に見られた。

震災前後の変化については、温度は両年でさほど変化はないが、2011 年度は夏期の相対湿度が高くなる傾向が見られ、さらに冬期の相対湿度も低くなる傾向が見られた。これは、2011 年 3 月 11 日の震災の影響による節電要請により、空調設備の運用方法に変更が加えられたためと

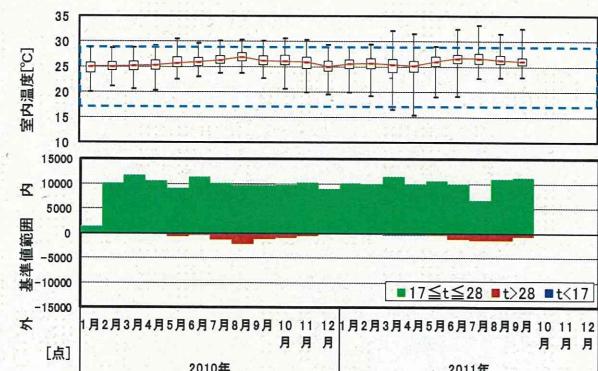
図 3-5 Tビル室内温度基準値内外割合

Tビルにおける室内温湿度基準値内外割合を図 3-5(温度), 図 3-6(湿度)に示す。温度に関しては 2010 年・2011 年ともに、夏期 (6・7・8・9 月) に建築物衛生法の範囲外となる 28°C 以上の割合が多い傾向があり、湿度に関しては中間期・冬期に大きく基準範囲を下回ってしまっている傾向が確認できる。

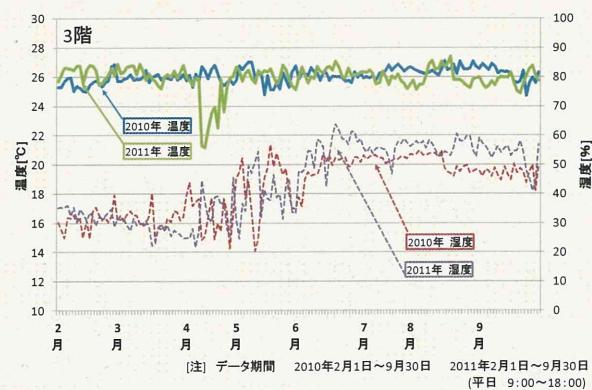
図 3-11 2010 年・2011 年月別平均温湿度

以下に震災前後の比較を示す。室内温度に変化はあまり見られないが、相対湿度が 2011 年度、夏期において上昇している傾向にあることが確認できる。

2011 年度は空気調和設備の負荷熱量が前年度までと比べ 10.1% 削減されていることがわかり、節電の影響を確認することができた。なお相対湿度の上昇分は夏期平均で 2.2% であり室温の上昇もあることから除湿量が少なくなっていることが示唆された。

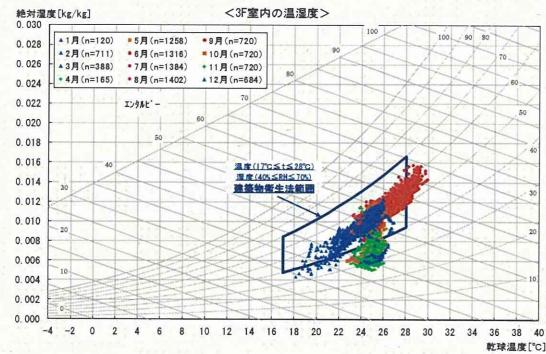
図 3-15 2010 年度 Kビル代表階温湿度

Kビル各階における室内温度と相対湿度の分布を湿り空気線図上にプロットしたものを図 3-15(2010 年度), 図 3-16(2011 年度:震災後)に示す。Kビルにおいては基準範囲内に当たるものが多い。しかし夏期に室内温度, 中間期, 冬期に相対湿度が逸脱するものも見られる。

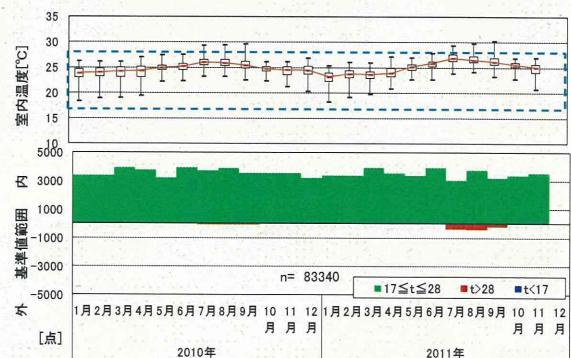
図 3-17 Kビル室内温度基準値内外割合

Kビルにおける室内温湿度基準値内外割合を図 3-17(温度), 図 3-18(湿度)に示す。温度に関して 2010 年・2011 年を比較すると, 2011 年夏期(6・7・8・9 月)の一部に基準範囲外となる 28°C 以上の割合が生じてしまっている。また, 相対湿度に関して 2010 年・2011 年を比較すると, 2010 年の 3・4・5 月に基準値外が生じており, 2011 年には減少している。これらは, 震災の影響で節電を行ったことの影響である可能性が考えられる。

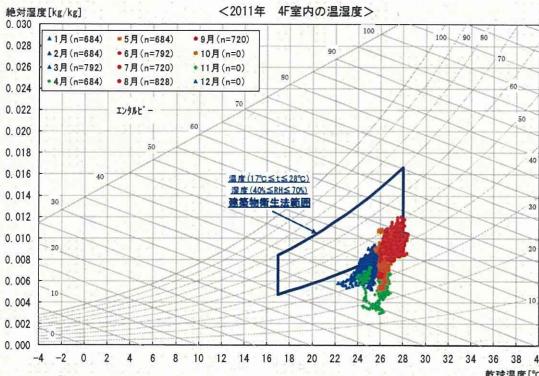
図 3-26 2011 年度 S ビル代表階温湿度

全ての年度でさほど変化はないが、2011年度は冬期の室内温度が低くなる傾向が見られ、冬期の相対湿度が他の年度と比べ高くなる傾向が見られた。これは、2011年3月11日の震災の影響による節電要請により、空調設備の運用方法に変更が加えられたためと考えられる。

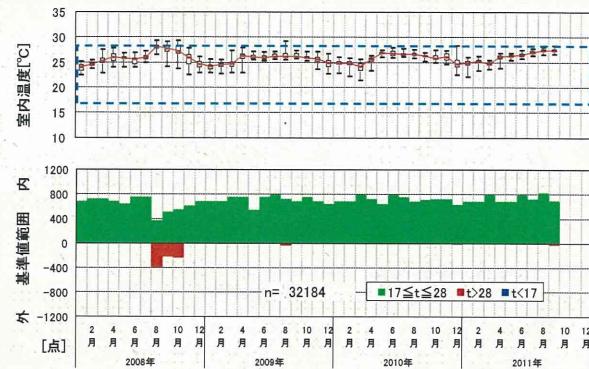
図 3-27 S ビル室内温度基準値内外割合

S ビルにおける室内温湿度基準値内外割合を図 3-27(温度), 図 3-28(湿度)に示す. 温度に関しては, 2008 年から 2011 年までを比較すると, 室内温度においては 2008 年の 8・9・10 月に基準値外が生じている. また, 湿度に関しては, 2008 年から 2011 年までを比較すると全ての年度にわたり, 多くが基準値外であり 40%RH を大きく下回っていることが確認した.

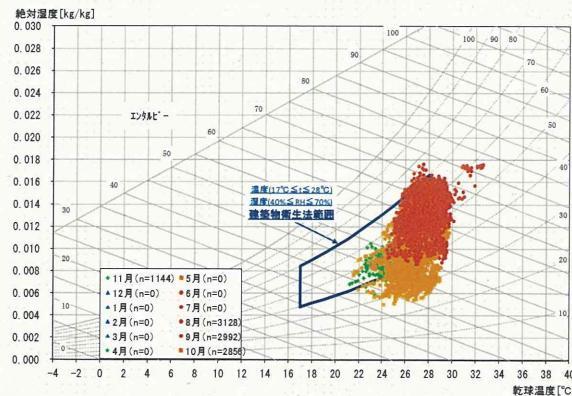
図 3-38 I ビル代表階温湿度

夏期においては室内温度、中間期においては相対湿度の基準値から逸脱したものが多いことが分かる。

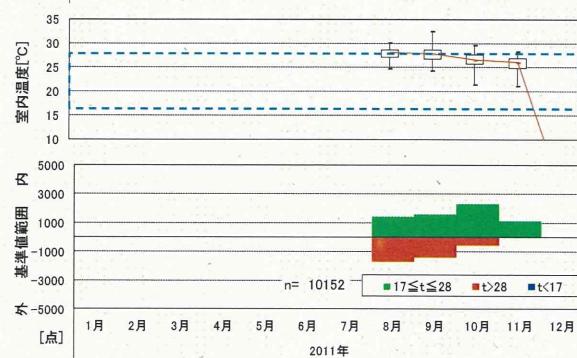
図 3-39 I ビル室内温度基準値内外割合

I ビルにおける室内温湿度基準値内外割合を図 3-39(温度), 図 3-40(湿度)に示す。温度に関しては、8・9・10 月に大きく基準内範囲を下回っているものが多いことが確認できた。また、湿度に関しては 10 月のみ建築物衛生法の範囲を下回ってしまっているものがあることが確認できた。

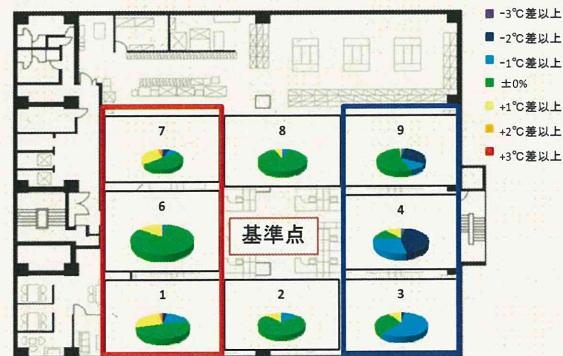
図 3-45 N ビル各測定点における温度差

同フロアにおいても室内温度・相対湿度に各測定点で最大で室内温度は±3°Cの差が生じてしまうことが確認された。また相対湿度につい

ては図示場では、±6%までとなっているが、実際には最大 10%の差があり、同フロアにおいても各点で室内環境に差が生じてしまうことを確認した。
