資料2 被害事象の具体例 (各医療施設の御承諾を得て掲載)

東日本大震災によるMR装置被災調査の実施報告

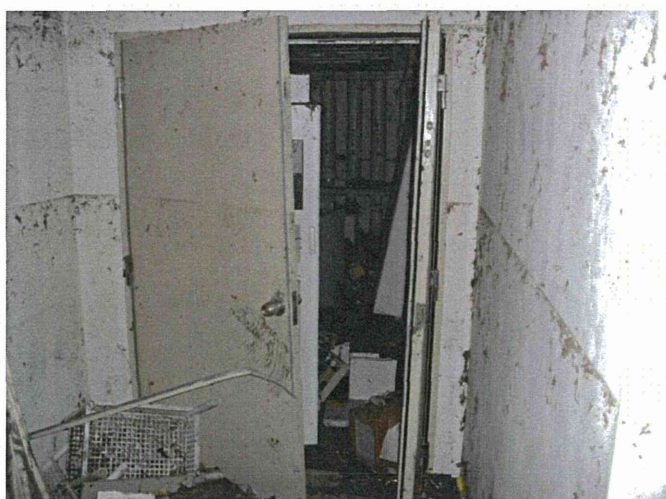
機械室の状況
大掛かりな流出や流入は無かったが、システムキャビネットが倒れたり、位置がずれている様子が分かる。

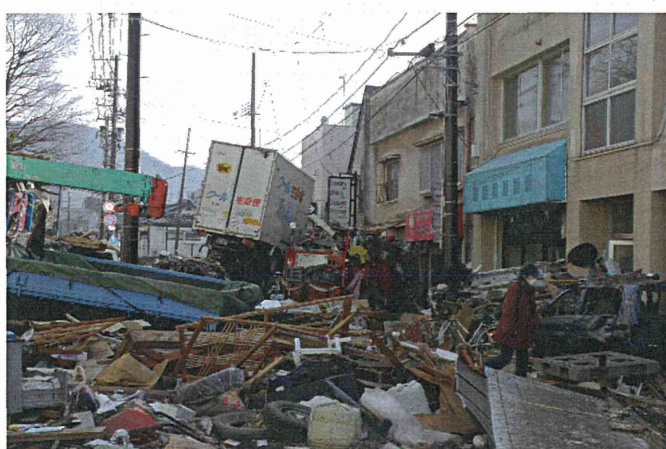
震災直後の病院前の状態
瓦礫が散乱し職員にとっては病院の外に出る自体が危険であった。車両が通れるスペースが無く、歩行も困難な状態が一週間程度続いた。

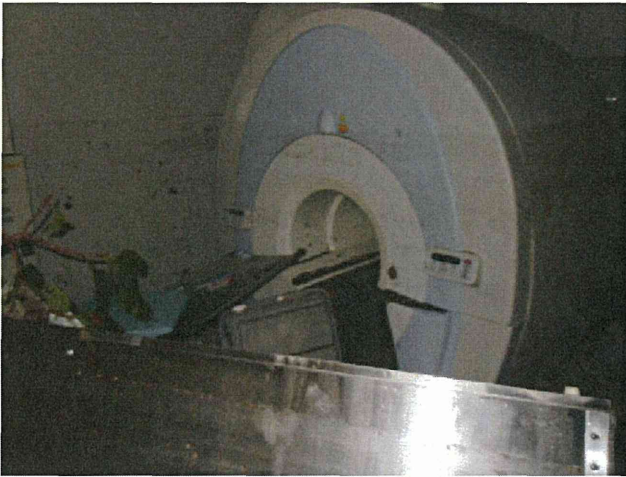
三陸海岸沿岸部の病院

津波により MR 装置は完全に浸水した。撮影室の破壊が著しく、扉がはずれ、マグネットの周辺に流入した什器類が散乱しているが(高圧型)、一時的にマグネットに吸着されていたものと推定される。

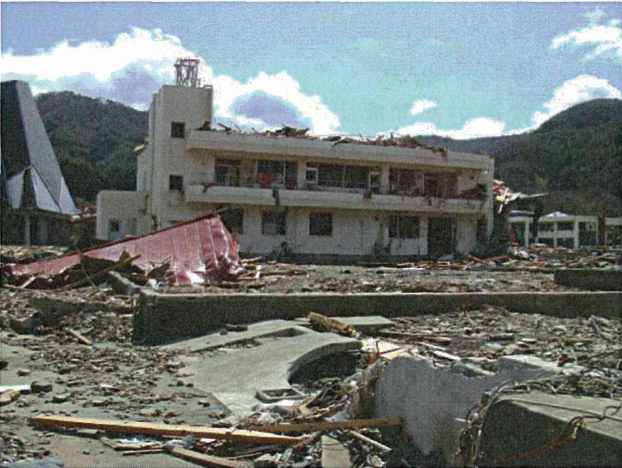
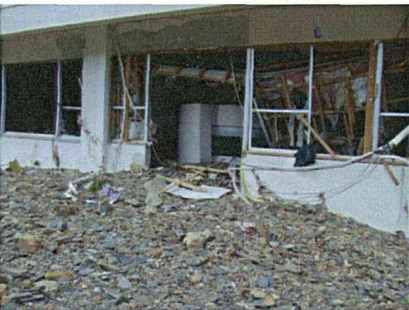
三陸海岸沿岸部の病院

津波により診療施設は浸水したが、鉄筋であったため、建物構造は残存している(左図)。永久磁石型のマグネットが建物 1F の中に残っている様子が分かる(下図)。

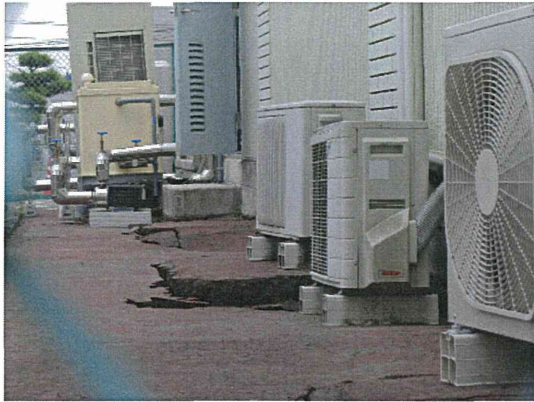
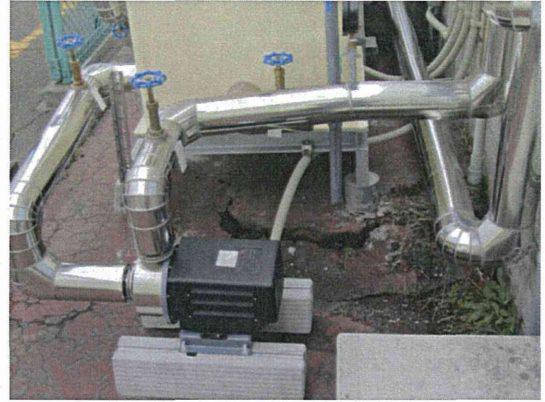
宮城県医療施設

チラー設置場所の地盤沈下により室外の冷却系配管の破損が生じた事例。このままでは復電しても冷却系の運転には支障がある。該当場所の震度は震度6強であった。今後はMR本体の設置されている建物だけでなく、室外機の設置についても検討してゆく必要がある。

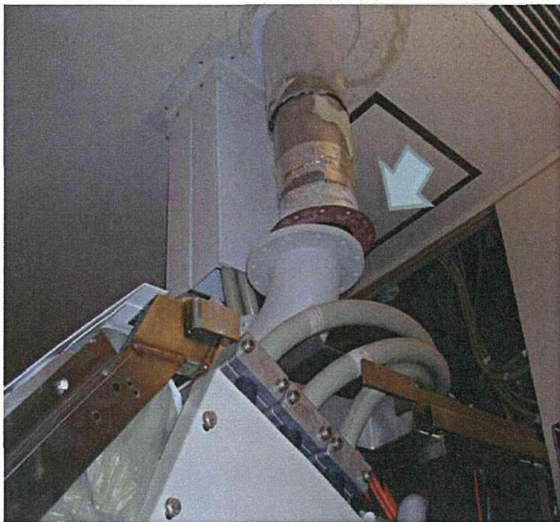
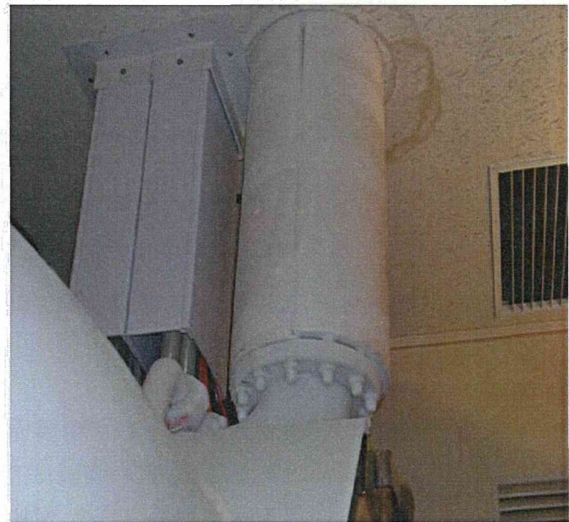
宮城県医療施設

マグネットが5cm移動し排気管が曲がり接続部で隙間が生じた。写真は接続部のネジを外してずれの状態が分かりやすく見えるようにした状態。発災直後に酸素濃度モニタのアラームが鳴り、2%程度酸素濃度が低下した様子が目視で確認されている。マグネットカバーの脱落、システムキャビネットのアンカー破損等も見られた。該当地域の震度は6強。

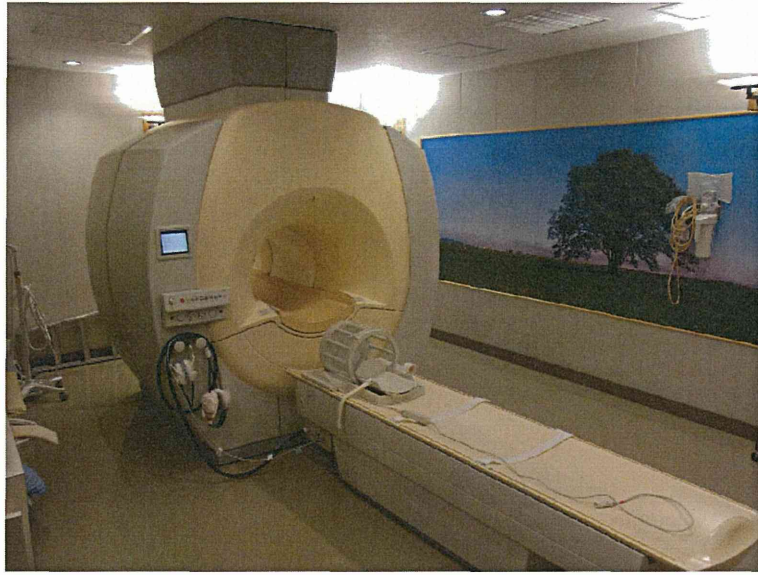
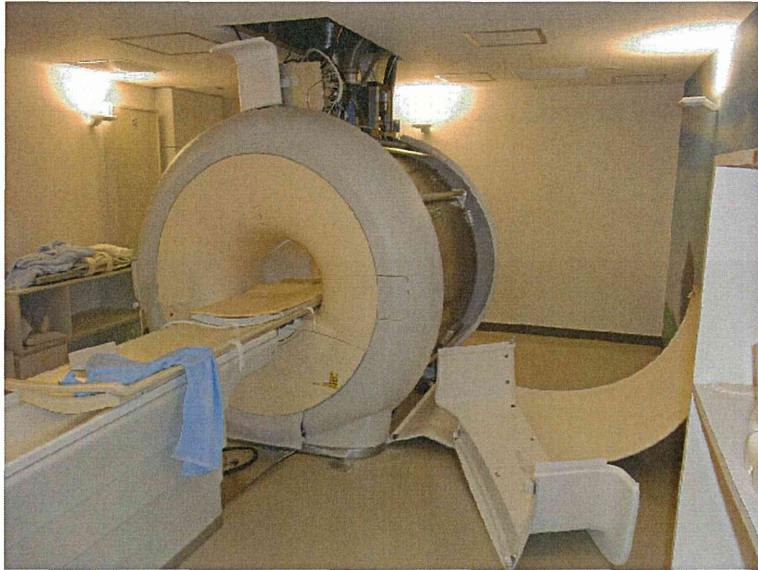
宮城県北部基幹病院

地域の防災拠点病院として免震構造の施設を建築した。免震構造の本館にある MR 室の装置は完全に無傷であったが、耐震構造で本館竣工後に増築された MR 室の装置はマグネットの移動やカバーの脱落等の被害が発生した。該当地域の震度は7であった。免震構造の有用性が如実に示された事例であった。
