資料 2 : 「訪問調査 報告」

東日本大震災によるMR装置被災調査報告速報 （宮城県地域） 2013.2 発行

発行：平成24年度厚生労働科学研究費補助金地域医療基盤開発推進研究事業「大震災におけるMRI装置に起因する2次災害防止と被害最小化のための防災基準の策定」、被災地調査班発行責任者：町田好男（上記課題 分担研究者）
（東北大学大学院医学系研究科画像情報学分野 〒980-8575 仙台市青葉区星陵町2番1号）

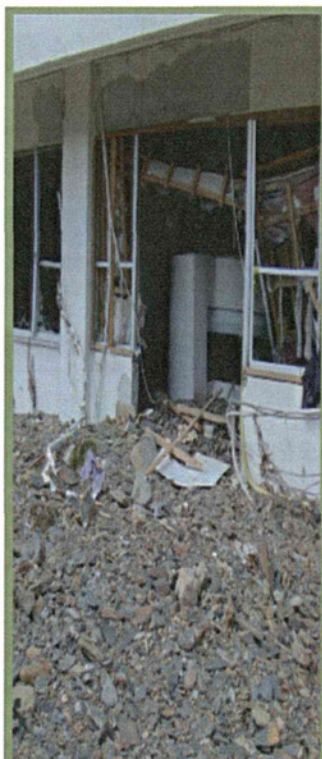
宮城県内施設様ご提供
写真3 津波被害(永久磁石型MR装置)

MR装置が浸水する被害(写真3,4)は、岩手・宮城県に集中し12施設で確認されています。(超伝導5、永久磁石7) また、その他にMR装置の浸水は免れたものの、敷地やその接続部分の冠水は7施設に確認されました。浸水した超伝導装置のうち1台が即時クエンチ、3台が遅延クエンチを起こし、永久磁石型装置は2台流出し、1台は所在不明のままとなっており、浸水が極めて軽微であった永久磁石型装置1台を除いた10台が廃棄処分として確認されています。

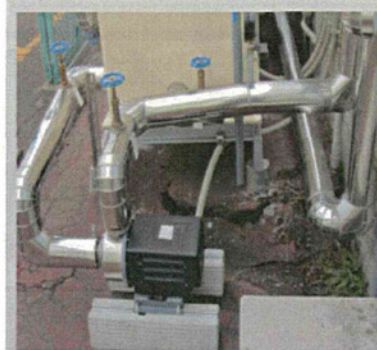
チラー設置場所の地盤沈下

宮城県内アンケート対象施設では、多くの施設が震度6~7の揺れを経験しています。被害内容では、施設構造の違いで被害状況が異なる傾向がみられ、さらには施設の地盤条件にも影響すると考えられ、仙台市宮城野区周辺のいくつかの施設では、地盤沈下等による建屋やチラーなどのMR冷却系システムの被害が報告されています。(写真1)

仙台整形外科病院 猪川訓志先生ご提供
写真1 仙台市宮城野区周辺施設
この地域周辺の施設では地盤沈下の被害が多く報告されている。

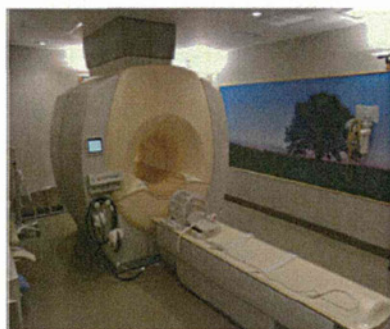
免震構造(第1MR室)

写真2 MR 建屋構造の違いと被害の違い

免震構造の本館にある第1MR室の装置は完全に無傷であったが、耐震構造で増築された第2MR室の装置はマグネットの移動による被害が発生した(震度7)。ただし、免震構造の効果が報告されたが、免震構造は震度を下げるだけであって、被害を皆無にするわけではないため点検は慎重に行なったほうが良い。

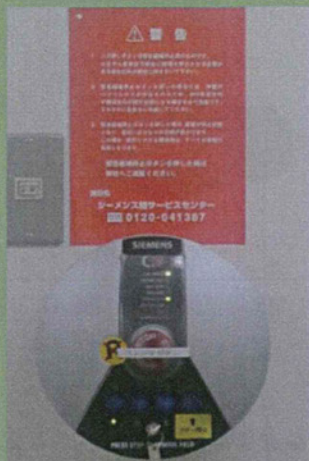
写真6 強制クエンチボタン
S社の例

超伝導磁石において超伝導コイルの一部が、温度・電流・磁場強度のバランスのとれた超伝導状態から何らかの原因で常伝導状態に遷移すること。ヘリウムの沸騰による発煙は特徴的ではあるが、ヘリウムの沸騰が著明なクエンチ、ヘリウム沸騰が明確でないクエンチ（磁場消失）に分類するとよい。今回の全体対象調査の結果では、水没した事例の中で強制クエンチ1例を除きいずれも震度5以上で19例の報告がされている。（写真6）
