東日本大震災によるMR装置被災調査の背景要因に関する研究

研究分担者 山口さち子

首都圏における大震災による MRI 装置の被害傾向

分担研究者 土橋 俊男

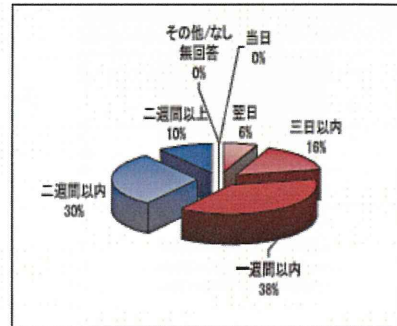
グラフ1 MR再稼働までの期間 (宮城)

その結果、MR装置メーカーによる点検作業を待たず、「施設スタッフによる点検で再稼働させた」という回答が宮城で26.3%、全体では43.9%にみられています。全体の結果より宮城が少なかったのは、宮城のインフラの障害がより重度であり、1週間以上再開ができない施設が約40%を占めたのに対し(グラフ1)、全体調査報告では、検査被害が軽微と推定される3日以内の被害が多かったことから、困難なサービス体制の影響をより受けたことによるものと推察されます。

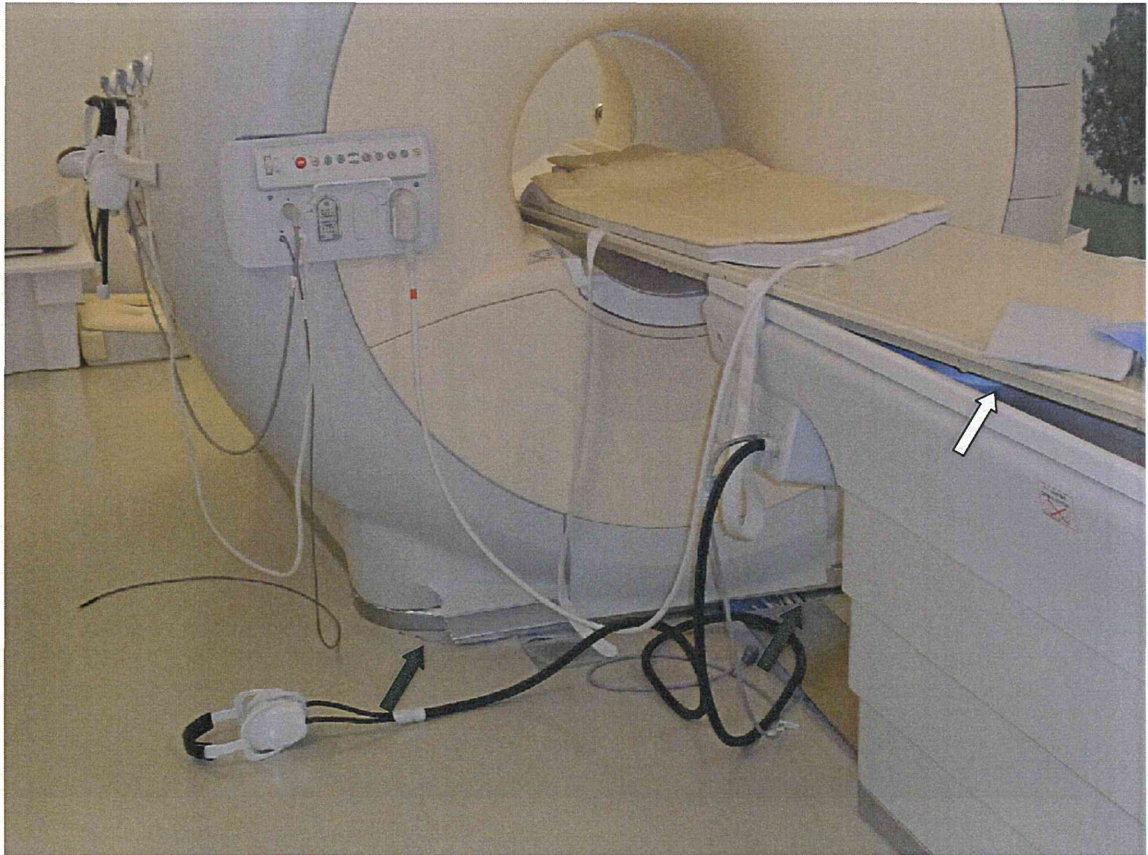
図1 MR装置の破損例：MR装置の移動及び寝台の破損。マグネット（撮影装置）が本来の位置から向かって左側に移動し、筐体脚部が破損しピット内の配線が見えている（黒矢印）。マグネット移動の結果、手前にある寝台本体との位置関係がずれ、寝台の天板がレールから外れている（白矢印）。

生件数の間に統計的有意差が観察された (p<0.05、表 6)。図 1-3 に実際の破損例を示す。図 1-3 にマグネットの移動、MR 装置の装備品の落下の事例を示す。

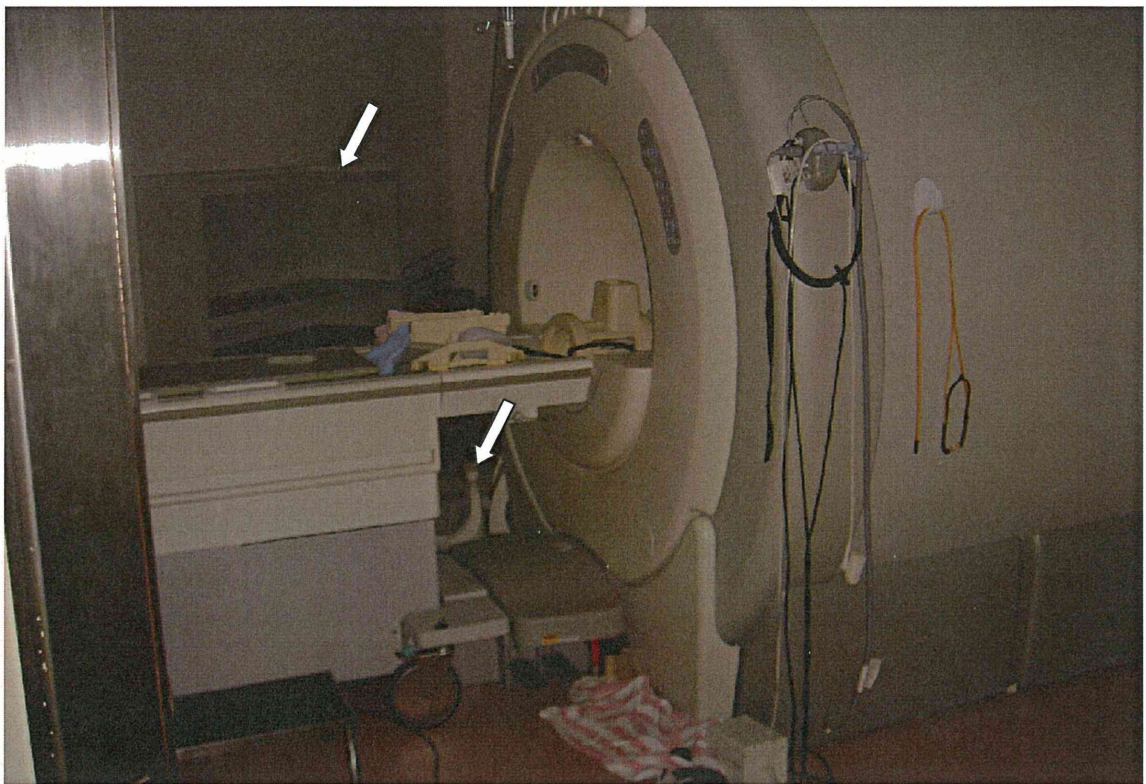
図2 MR装置の装備品の落下例：この事例ではコイル保管用の棚（白矢印）に設置されていた脊椎検査用コイルと頭部検査用コイルの落下が見られた。ガントリー付近に下肢用コイルが残されており、膝の検査中に震災が発生し、寝台が下がらない状態で患者が避難したものとみられる。

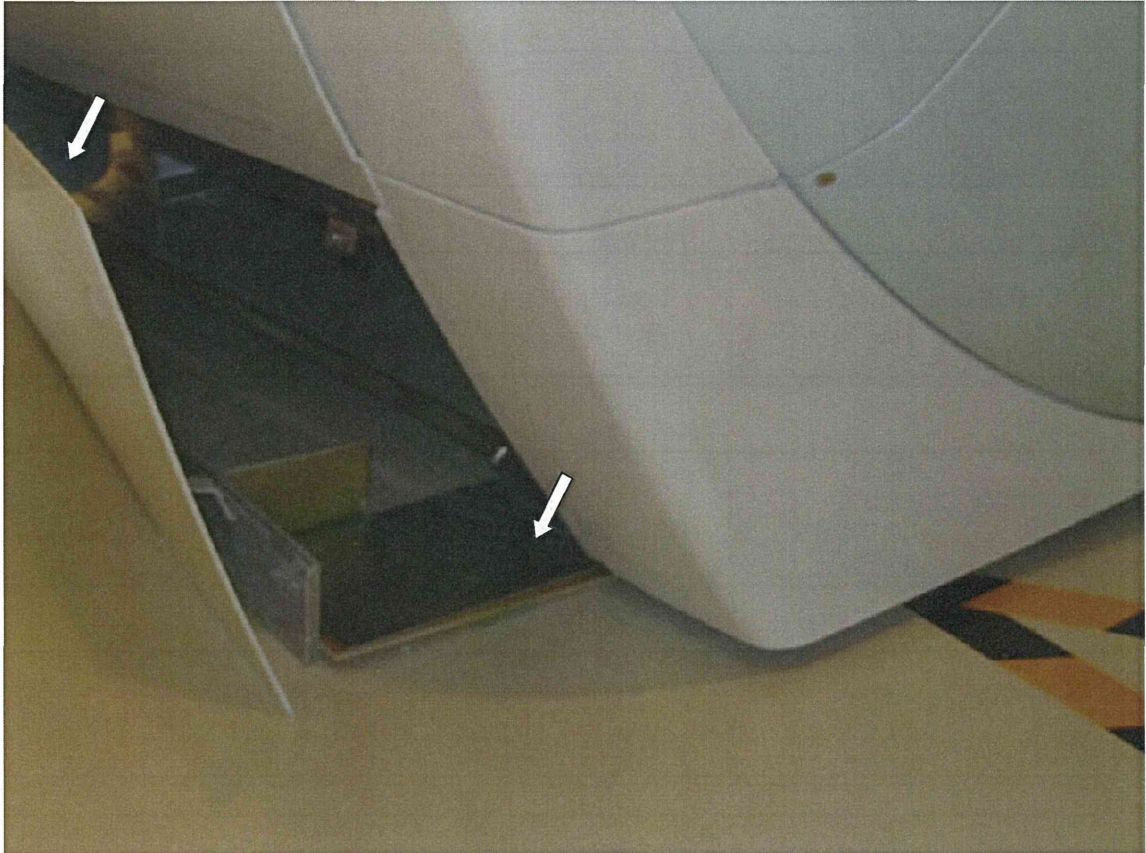
図3 MR装置の外装パネルの破損：MR装置が移動し、筐体下部の外装パネルが剥離している（白矢印）。床上に見える金属板はマグネットを配置するために床上に敷かれていたが、マグネットはその金属板の上を滑って移動している。
