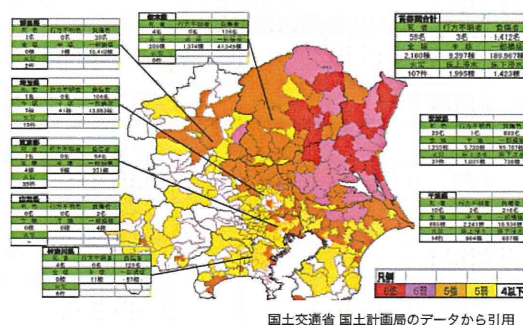
図-1 首都圏被害状況

東日本大震災では、広範囲にわたって強い揺れが発生した。首都圏（においても、震度 5 弱および震度 5 強（一部震度 6）の強い揺れが発生した。首都圏の被害状況を図-1（添付資料参照）に示す。東北地域と比べ揺れは小さかったが、かなりの被害が発生していた。表-4 に MR 装置の被害状況を示したが、首都圏ではマグネットの移動、マグネット装備品の破損、クエンチダクトの破損、急激なヘリウム減少およびシステムキャビネット等のアンカー破損等の被害が発生していた。

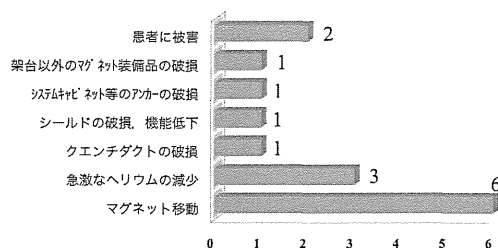
図-2 首都圏における主な被害

首都圏の主な被害をまとめると図-2に示した内容になる(1施設で複数の被害が発生している場合は被害内容ごとにカウントしている)。これらの被害状況と建屋の構造の関係を図-3に示す。無回答とその他があるが、耐震構造の7施設で被害が発生している。震度4あるいは震度5弱で被害が発生しており、免震構造の施設と大きな差が認められた。震災に伴う被害の発生率低減に、免震構造が有用である点が明らかになったのではないかと考える。

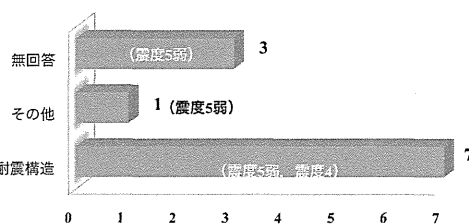
図-3 被害が発生した建屋構造

首都圏では、免震構造および制震構造の建屋の装置には、今回の震災による被害が発生していなかった。首都圏で震度6強の強い揺れがあった免震構造の施設でも、全く被害が発生していなかった。

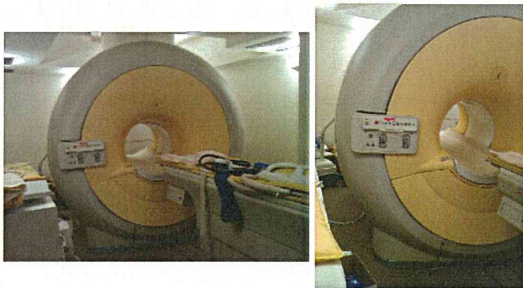
図-4 首都圏で発生した被害事例

都内のビルの9階に設置したMRI装置の被害状況を図-4（添付資料参照）に示す。該当地区の震度は5弱と推定される。ビルは耐震のみの構造であり、MRI装置のマグネットは、アンカー止めは行なっていなかった。クエンチダクトを中心に50cm程度回転している。地震発生時は検査施行中であったが、初期の揺れを感じた所で、検査担当者が検査室内に入り、寝台を手動で引き出し患者を無事に救助している。
