資料3 緊急減磁装置起動スイッチ：クエンチボタン

MRI 装置の被災状況と今後の課題

東日本大震災における MR 装置の被災とMRの安全管理

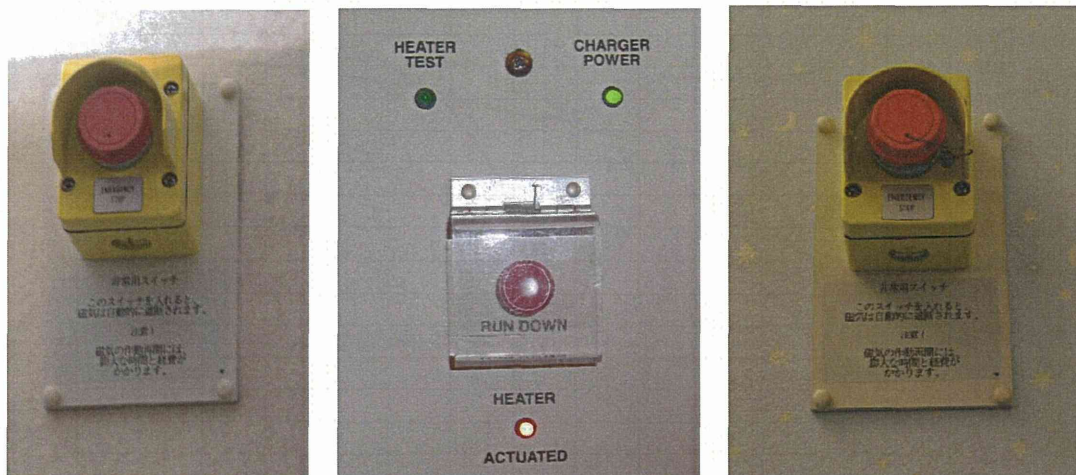
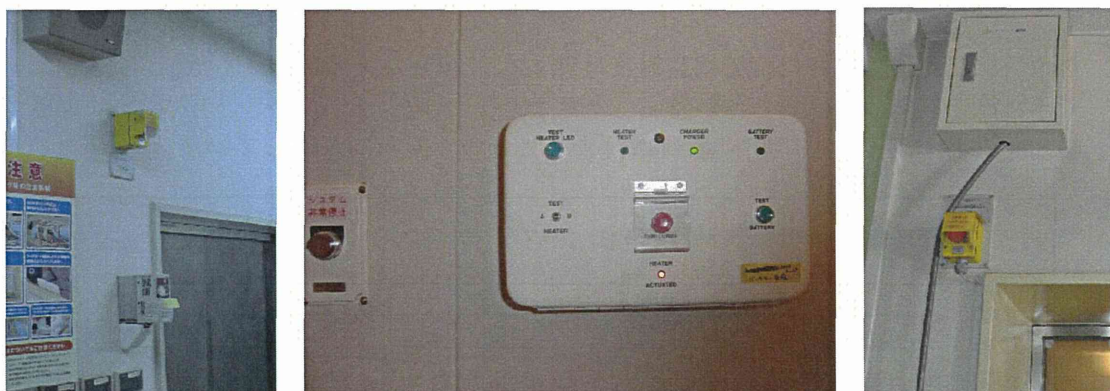
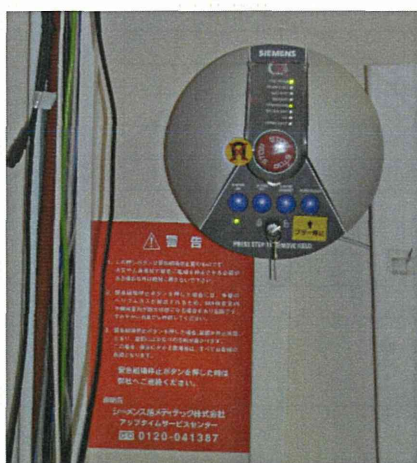
本体

消磁のための強制クエンチに使用した緊急減磁装置のスイッチ本体と配置

MR 装置型式が変わってもマグネットメーカーが同じだとスイッチの形状は同じことが多い。配置はシステムメーカーや使用者によって異なるが、通常は手の届きにくい高い位置に配置されるのは共通している。

名称や注意書きが様々であることは、診療検査の現場で混乱を招く可能性がある。

スイッチの押しボタンにはカバーが掛けられ、簡単には押せないようになっている。またまちまちであるが、注意書きには「クエンチさせると復旧に支障がある可能性」を示唆する文面が多い。

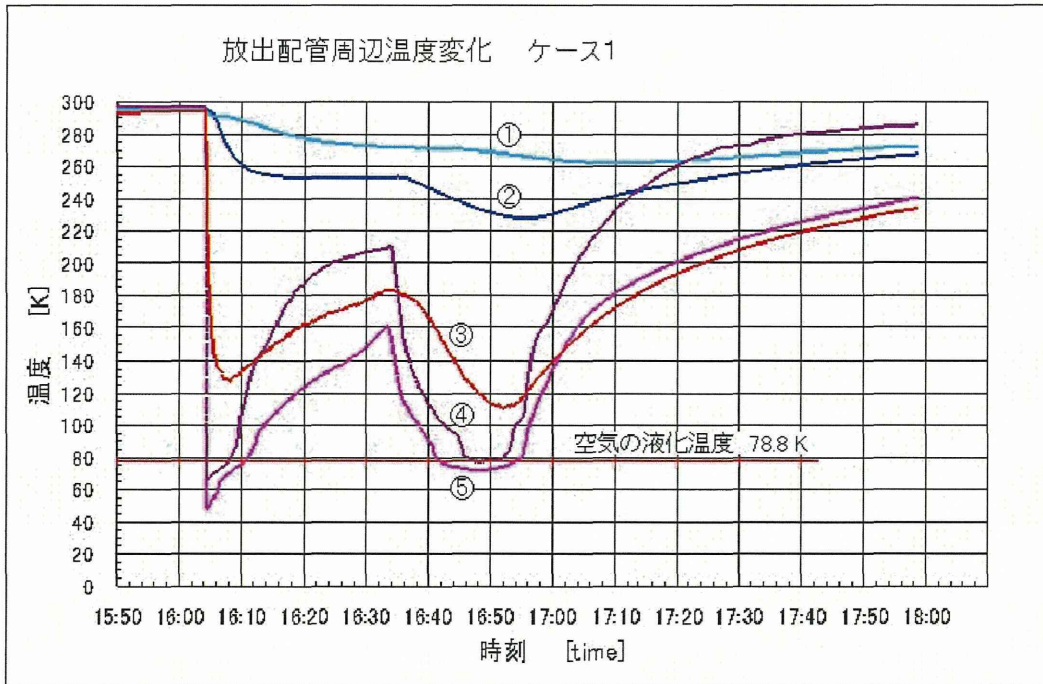
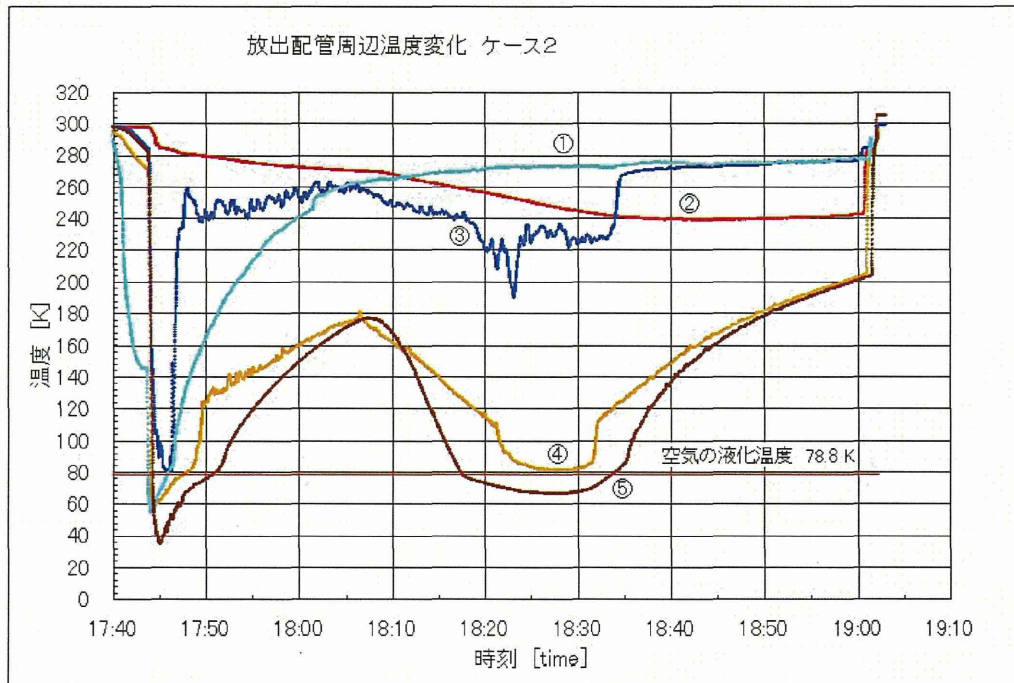
資料4 マグネット上部の内圧放出配管周辺温度変化 ケース1

クエンチ発生後、直ちに配管周辺温度は低下し、空気の液化が始まった。できた液体空気は床にまで流れ落ち、床面は凍りついた。ただし床材の熱容量は大きく、約 80K の液体空気(主に液体酸素)は溜まることなく直ちに蒸発していた。

上記2例の配管温度変化の内、初めの約30分ほどがクエンチの影響であり、続く温度低下は真空断熱層の解放で発生する放出ガスによるものである。

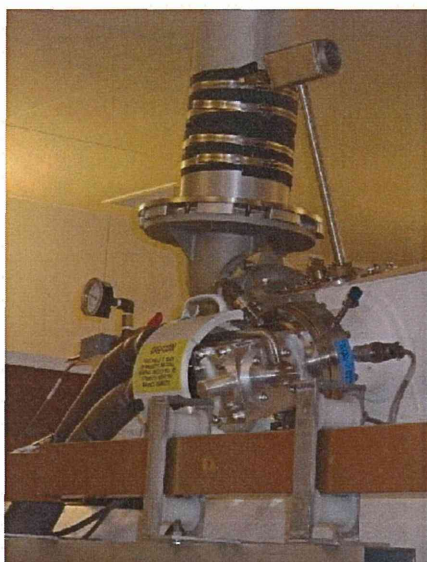
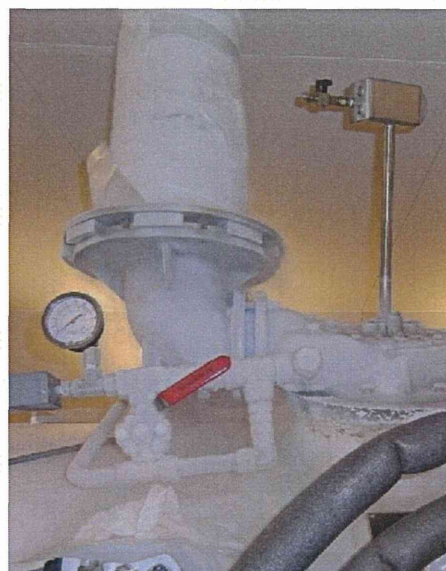
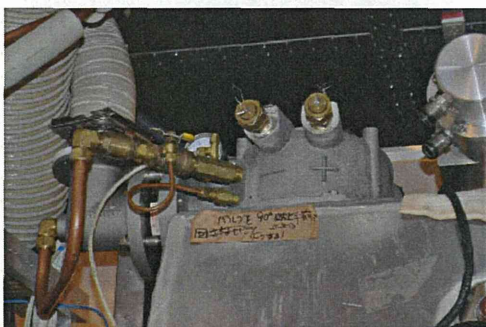
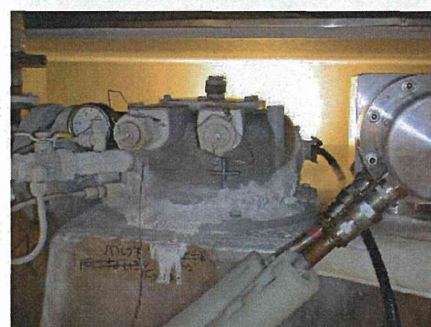
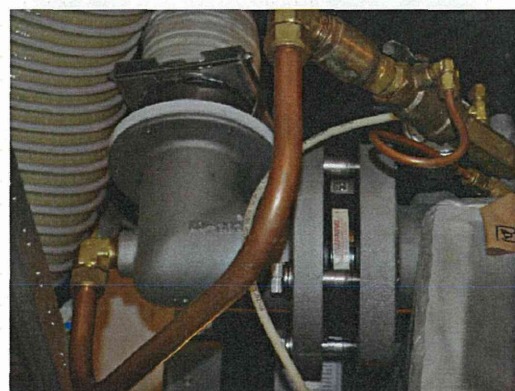
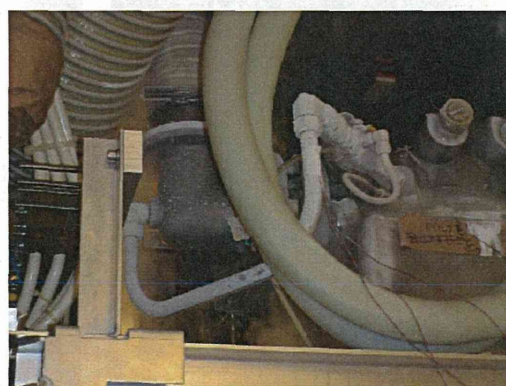
資料5 クエンチ前後のマグネット上部の様子

左がクエンチ前の様子 右が同部分のクエンチ後の様子

或る 1.5T マグネットの破裂弁と主配管 破裂弁が作動し主配管表面で空気が液化
上 2 件はクエンチ前すなわちヘリウム放出前と放出終了後の比較写真であり、放出中
はこのような白い霜(主に水分)の付いた状態ではなく、下の右の写真のように、配管表
面は液体空気で濡れた状態である。写真では判りにくいですが、下の放出中の主配管表面で
は液体空気が連続的に流れ落ちている。主成分は酸素であることが多い。

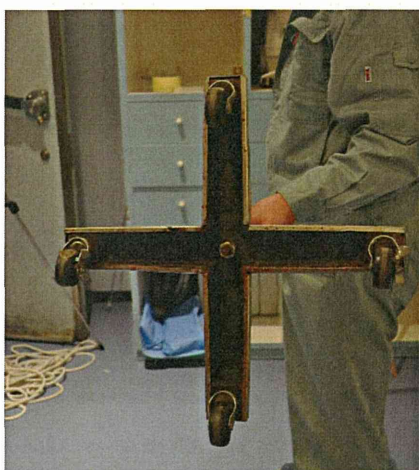
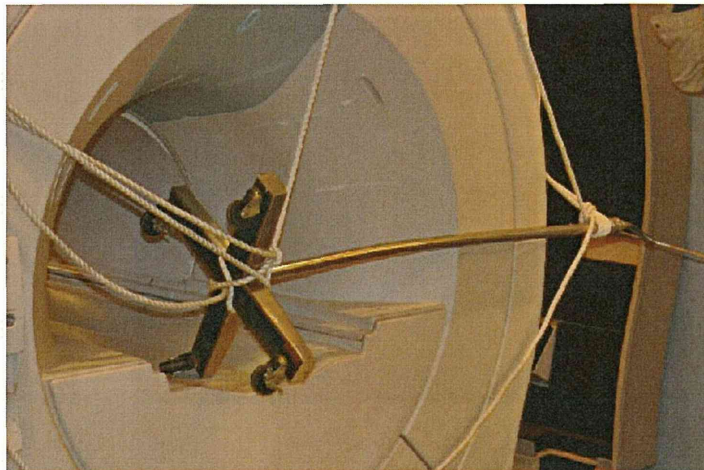
一見ステンレス製に見える点滴台の下部キャスター部の裏側は大きな磁性体だった。上部およびポール部は非磁性体が使われていることを磁石で確認した。

右の写真は、クエンチ発生時にどの様に落下するかを確認するため、予めボアに吸着させておいた点滴台の、クエンチ後に落下した状態である。

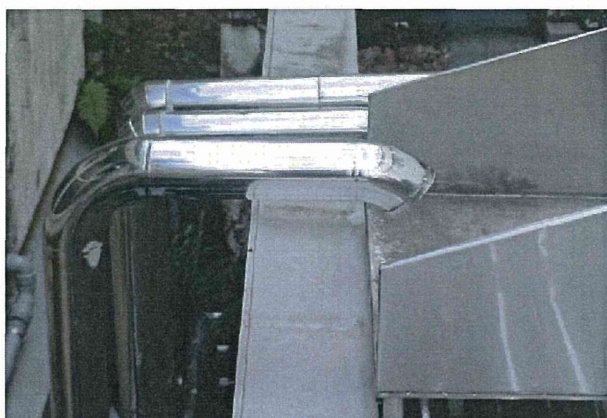
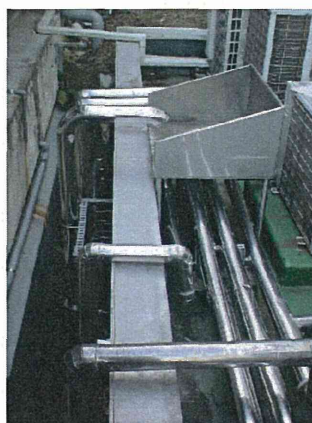
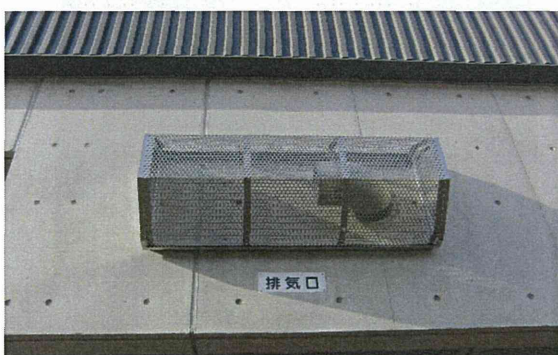
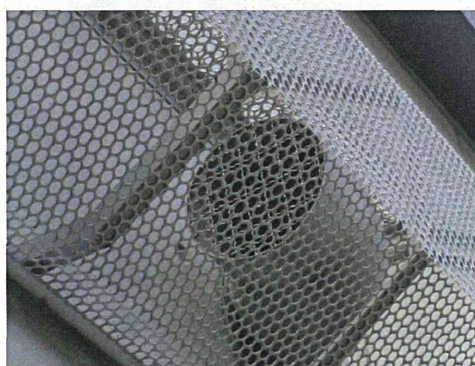
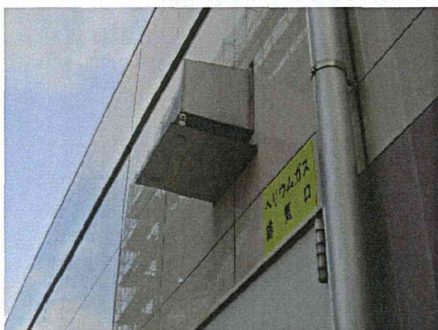
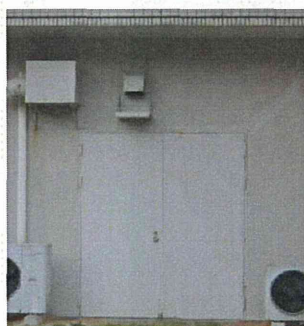
資料7 ヘリウムガス屋外排気口

ヘリウムガスの屋外放出配管出口は、MR 室建物裏手の人通りの無いところに配置されることが多いが、中には不特定多数の人の往来する通路に面した壁に配置されているケースもある。その場合は放出方向に邪魔板を配置し、道路や周辺にヘリウムガスが噴出しないよう工夫されている。金網が張ってあり、鳥や虫などが入らないように配慮されている。

放出口にはガス流邪魔版、反射板、方向制御板などが配置されていることが多いが、実際のクエンチ時の大量放出を経験させていないと思われるケースがあり、実際の放出を想定しておくことが望ましい。

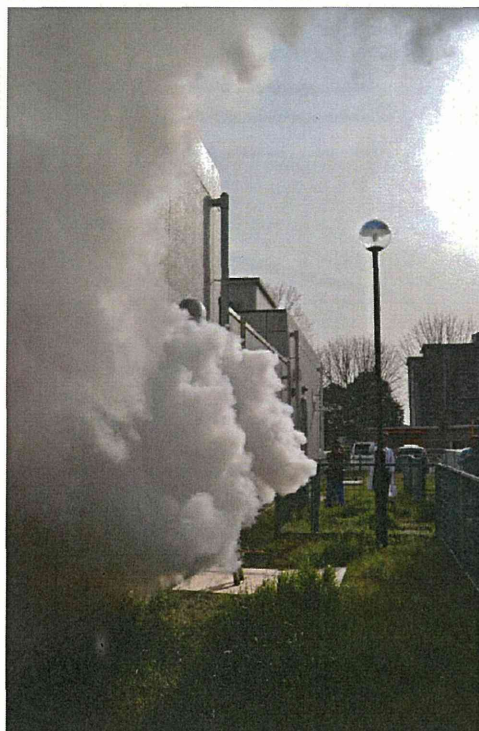
(b)クエンチ 6 分後の放出

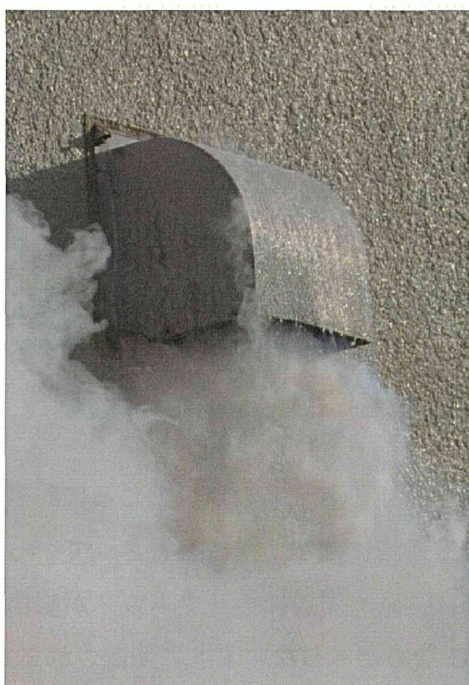
(c)約 6 分後のダクトカバー
表面で凝縮液化する空気

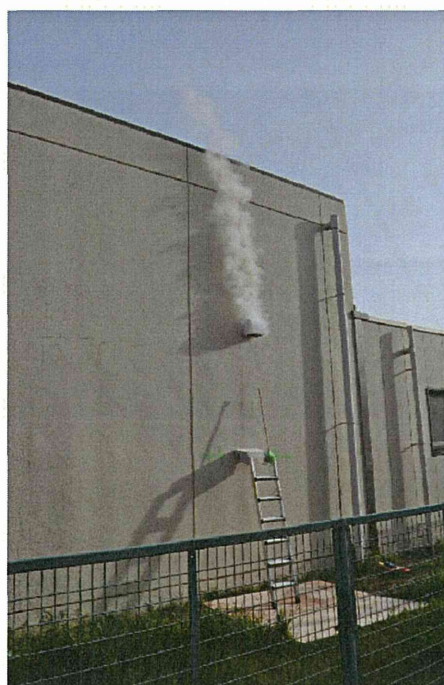
(d)約 13 分後の放出が収まり
はじめた屋外放出口

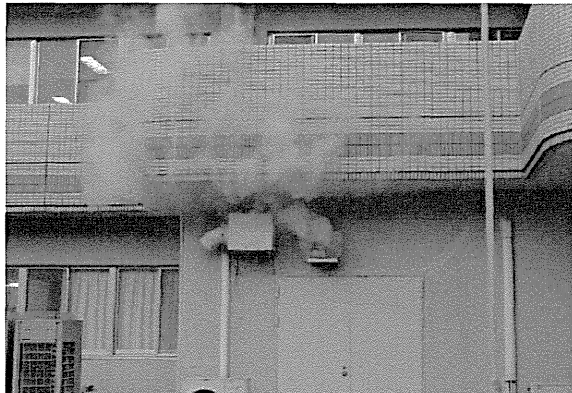
クエンチしたが放出量は少なかった

蓄積エネルギーの小さなマグネット、あるいは運転電流値の低いマグネットでは、クエンチしただけでは液体ヘリウムが残留することがある。消磁目的で強制クエンチさせた場合は液体ヘリウムが残留しても良いが、無害化処置の場合は、昇温過程へ連続して入らないと、凍りついた逆止弁から空気や水分が混入し、アクセスポート内部で閉塞を起こす可能性があるため注意が必要である。

強制クエンチさせるときは、常に液体ヘリウム残量、マグネット内圧、内圧開放経路、各部圧力差を観測し、そして緊急気道確保の手段を想定しておかなければならない。表面の挙動のみにとらわれていると、孤立系の圧力上昇に気付かないことがあるため常に注意が必要である。

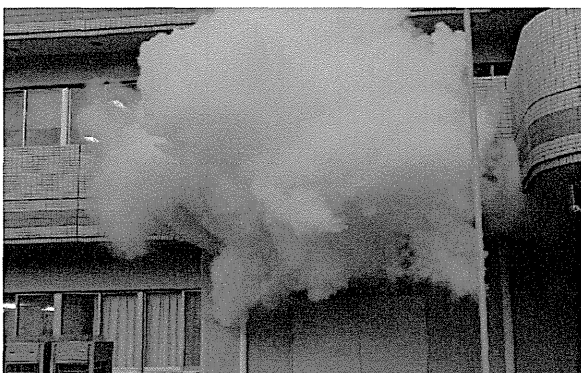
真空開放と同時に大量放出が始まった

この写真を撮影したケースでは、クエンチ終了後、直ちに断熱真空槽へヘリウムガスを入れ、断熱を破壊して残留ヘリウムを気化させた。この時内圧が上昇し、はじめて破裂弁が作動し、下段左の写真のように、一気に大量のヘリウムガスが噴出した。

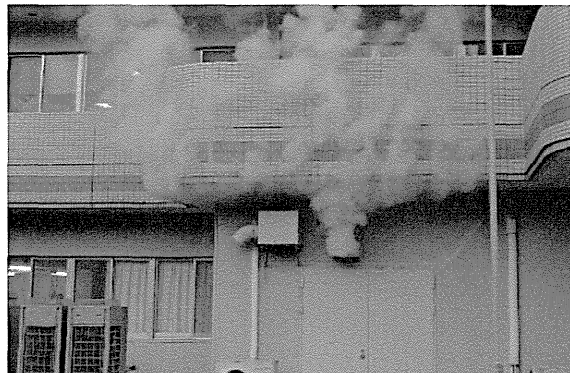
液体ヘリウムが無くなり沈静化した

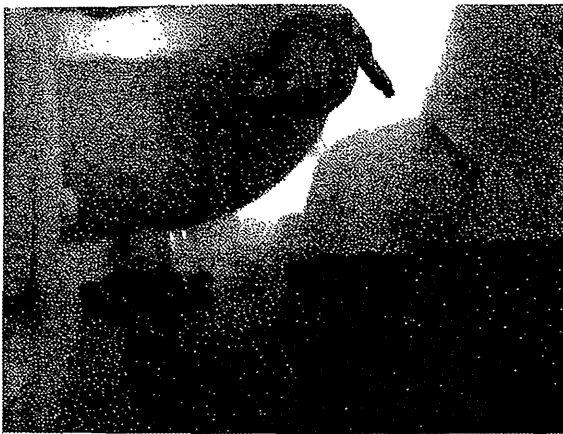
例えば、冷媒が勢いよく放出されるときにの放出配管の外壁で生じる空気の液化など[図1]は、意識的に教育的映像を意図して撮影したものでなければならない。また配管の閉塞例、クライオスタット内の閉塞条件についても、映像を交えた模擬体験と講義が必要だろう。

図1. 強制冷媒放出時の配管外壁に流れ出した液体空気場合によっては窒素は凍り付き、流れ落ちるのは酸素だけとなる。
