東日本大震災によるMR装置被災調査の背景要因に関する研究

研究分担者 山口さち子

独立行政法人労働安全衛生総合研究所 健康障害予防研究グループ 研究員

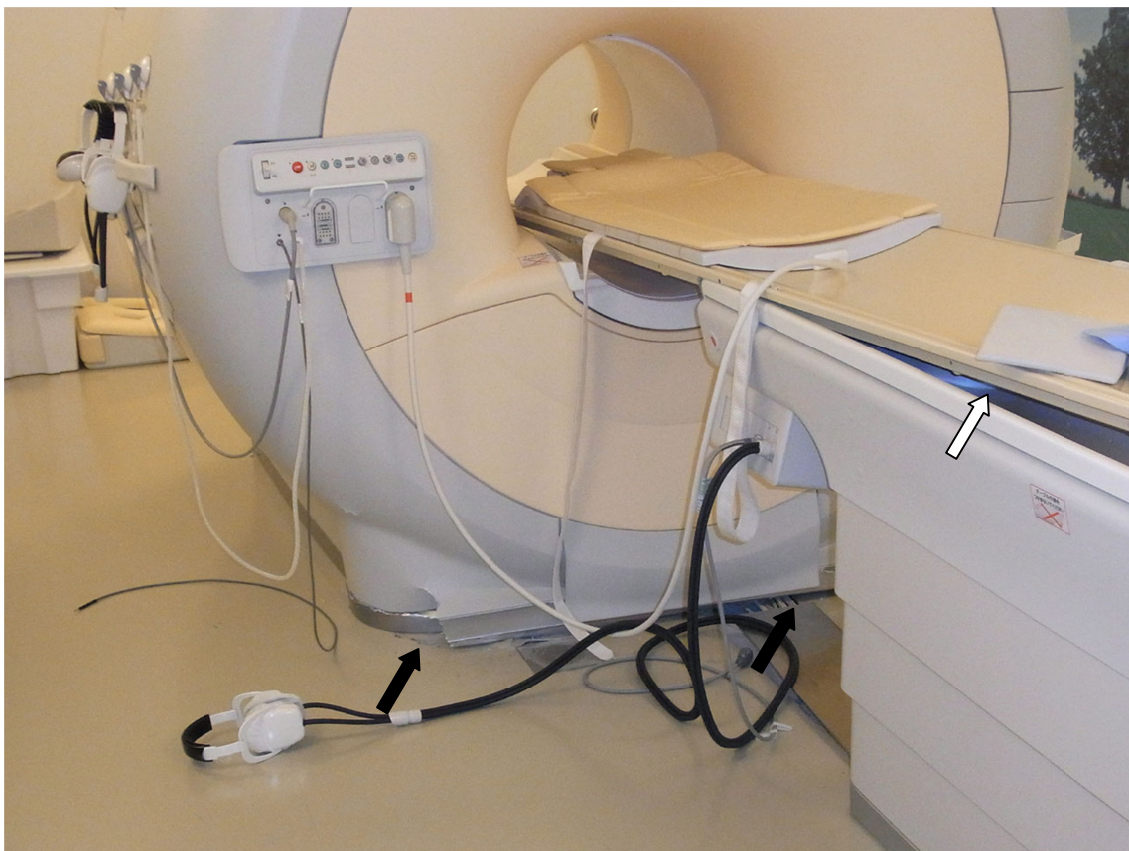
図1 MR装置の破損例：MR装置の移動及び寝台の破損。マグネット（撮影装置）が本来の位置から向かって左側に移動し、筐体脚部が破損しピット内の配線が見えている（黒矢印）。マグネット移動の結果、手前にある寝台本体との位置関係がずれ、寝台の天板がレールから外れている（白矢印）。

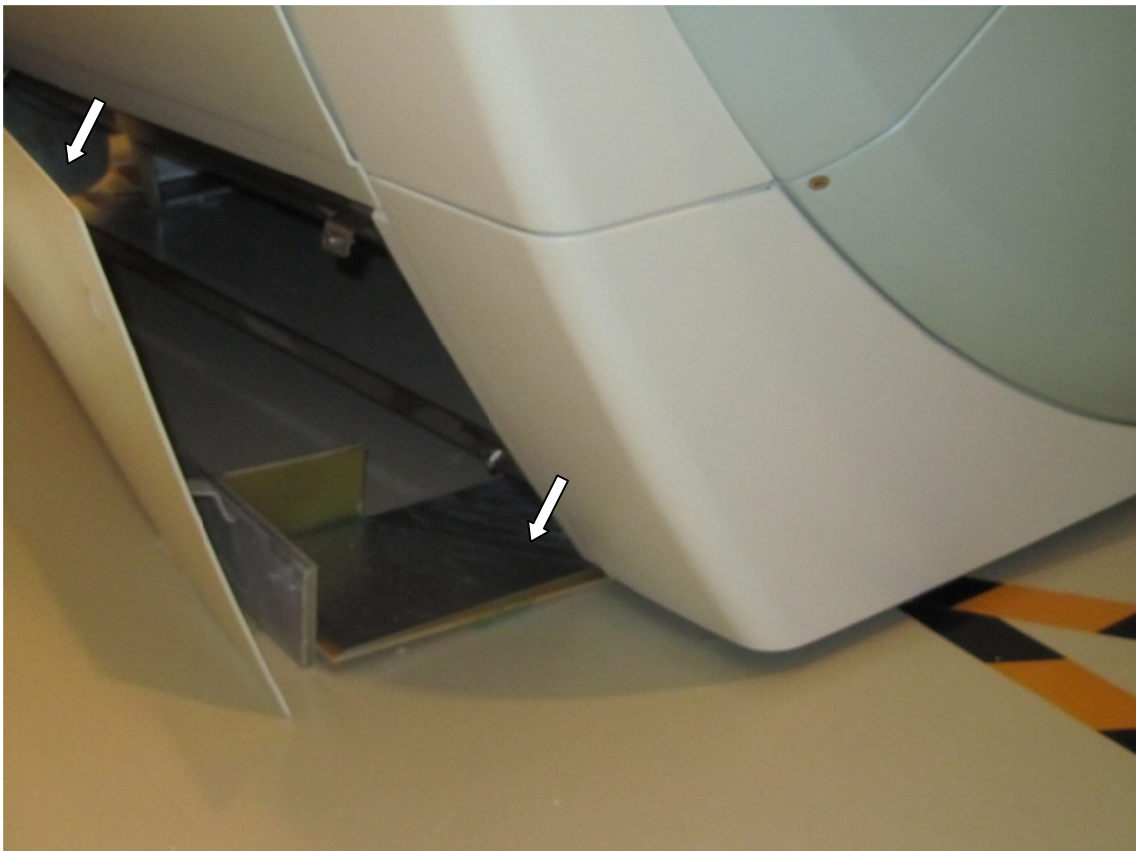
図3 MR装置の外装パネルの破損：MR装置が移動し、筐体下部の外装パネルが剥離している（白矢印）。床上に見える金属板はマグネットを配置するために床上に敷かれていたが、マグネットはその金属板の上を滑って移動している。
