首都圏における大震災による MRI 装置の被害傾向
- 東日本大震災における被害状況：東京都・埼玉県を中心に

分担研究者 土橋 俊男
日本医科大学付属病院 放射線科

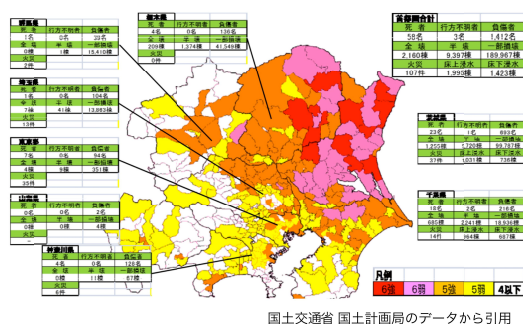
図-1 首都圏被害状況

東日本大震災では、広範囲にわたって強い揺れが発生した。首都圏（においても、震度 5 弱および震度 5 強(一部震度 6)の強い揺れが発生した。首都圏の被害状況を図-1 (添付資料参照) に示す。東北地域と比べ揺れは小さかったが、かなりの被害が発生していた。表-4 に MR 装置の被害状況を示したが、首都圏ではマグネットの移動、マグネット装備品の破損、クエンチダクトの破損、急激なヘリウム減少およびシステムキャビネット等のアンカー破損等の被害が発生していた。

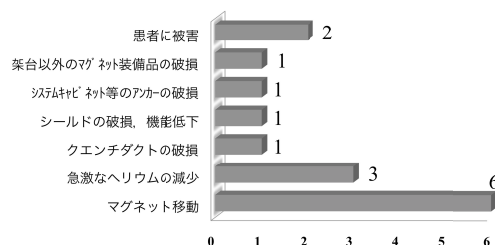
図-2 首都圏における主な被害

首都圏の主な被害をまとめると図-2に示した内容になる（1施設で複数の被害が発生している場合は被害内容ごとにカウントしている）。これらの被害状況と建屋の構造の関係を図-3に示す。無回答とその他があるが、耐震構造の7施設で被害が発生している。震度4あるいは震度5弱で被害が発生しており、免震構造の施設と大きな差が認められた。震災に伴う被害の発生率低減に、免震構造が有用である点が明らかになったのではないかと考える。

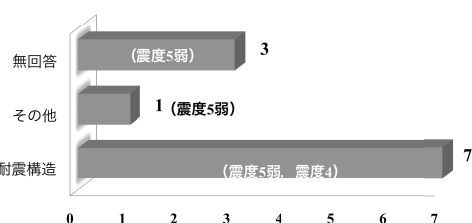
図-3 被害が発生した建屋構造

首都圏では、免震構造および制震構造の建屋の装置には、今回の震災による被害が発生していなかった。首都圏で震度6強の強い揺れがあつた免震構造の施設でも、全く被害が発生していなかった。

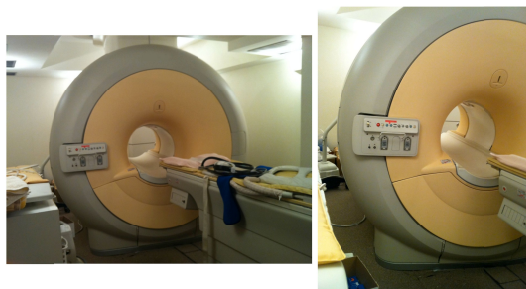
図-4 首都圏で発生した被害事例

都内のビルの9階に設置したMRI装置の被害状況を図-4（添付資料参照）に示す。該当地区の震度は5弱と推定される。ビルは耐震のみの構造であり、MRI装置のマグネットは、アンカー止めは行なっていなかった。クエンチダクトを中心に50cm程度回転している。地震発生時は検査施行中であったが、初期の揺れを感じた所で、検査担当者が検査室内に入り、寝台を手動で引き出し患者を無事に救助している。

今回の調査では、設置階については調査に含まれていない。今後、長周期振動の影響も含めて検討する必要があると思われる。
