Safety for MR Examinations in the Event of Earthquakes: A Workshop at the 41st Annual Meeting of the Japanese Society for Magnetic Resonance in Medicine

東日本大震災の被災地宮城県における
MR 装置被害の実態調査報告前谷津文雄¹ 阿部喜弘² 菱沼 誠³ 引地健生⁴ 丹治 一⁵ 清野真也⁶
安達廣司郎⁷ 武蔵安徳⁸ 土橋俊男⁹ 町田好男¹⁰ 山口さち子¹¹ 中井敏晴¹²¹ 宮城厚生協会泉病院放射線科⁸ 岩手県立中央病院附属紫波地域診療センター² 国立病院機構仙台医療センター放射線科⁹ 日本医科大学附属病院放射線科³ 一般財団法人厚生会仙台厚生病院放射線部¹⁰ 東北大学大学院医学系研究科保健学専攻画像情報学分野⁴ 栗原市立栗原中央病院放射線科¹¹ 独立行政法人労働安全衛生総合研究所健康障害
予防研究グループ⁵ 仁泉会北福島医療センター放射線技術科⁶ 福島県立医科大学医学部附属病院放射線部¹² 国立長寿医療研究センター神経情報画像開発研究室⁷ 盛岡赤十字病院放射線科論文受付
2013年8月8日論文受理
2013年12月18日

A Survey Report on Magnetic Resonance Equipment Damage in Areas in Miyagi Prefecture Affected by the Great East Japan Earthquake

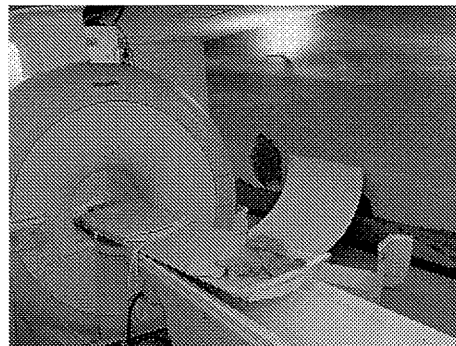
図2. マグネット本体と患者寝台の軸ずれ
地震の強振動によりマグネット本体が本来の位置から移動してしまい、患者寝台との間で軸ずれを起こした事例。マグネット移動は患者救出の訓練に際して、留意すべき事項のひとつである。

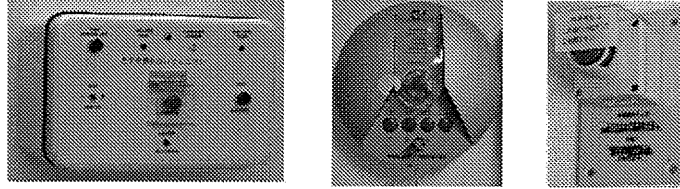
MR装置には、クエンチ(消磁)ボタン、緊急電源遮断ボタン(スイッチ)、緊急撮影停止ボタン(スイッチ)、緊急排気ファン手動ボタン(スイッチ)、寝台フリーボタン等、数多くの緊急スイッチが装備されているが、仕様・設置場所・デザインなどは各社で大きく異なっている(図3)。東日本大震災では、停電により、寝台が動かずに患者の退避に手間取った事例や緊急時にどのボタンを押すべきか迷った事例が報告されている。

図 3. 各社のクエンチボタンの例
同じクエンチ（消磁）ボタンであるが、MR 装置によりデザインが異なる。また、撮影室と操作室の両方に設置されている場合と、操作室のみに設置されている場合がある。

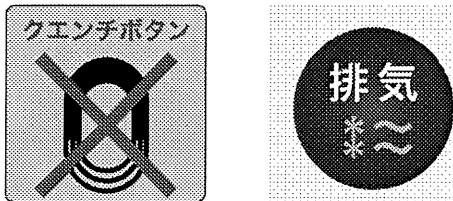
図 4. 国内共通表記シール案の一例
非常時に的確に対処できるようにする事を目的として、国内共通の表記シールを提案し、その図案の一例を紹介する。それぞれのボタン（スイッチ）近傍に貼る。（左：クエンチ（消磁）ボタン用、右：強制排気スイッチ用）

MR装置の稼働期間は15年以上の場合も少なくない。また、海外の製造メーカーを含めた複数メーカーのハードウェアの仕様を短期間に統一することは困難と思われる。よって、日本語で分かりやすい表記を決めて表示することを提案する。具体的には、国内共通のシールなどをボタンの横に掲示する(図4)。いずれは、ハードウェアに反映させていくように関連業界に提案する。

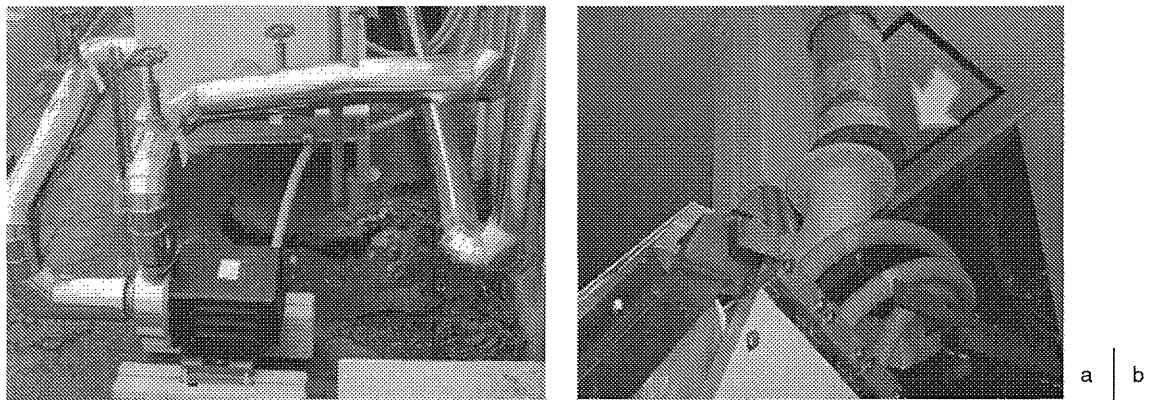
目でおよそ2~3倍の高い発生率が確認されている。特に、チラー空調機故障(26.5%)、急激なヘリウム減少(20.4%)、屋外機の異常(14.3%)(Fig. 1a)、クエンチダクトの損傷(10.2%)(Fig. 1b)、など冷却系の被害割合も高かった。

Fig. 1 Quench duct damage observed in Miyagi Prefecture. Damage to freezers and chillers caused by ground subsidence (a), and misalignment of the quench duct caused by movement of the magnet (b). Both photos were provided by facilities in Sendai City that were subject to an earthquake measuring 6 on the Japanese Seismic Intensity Scale.

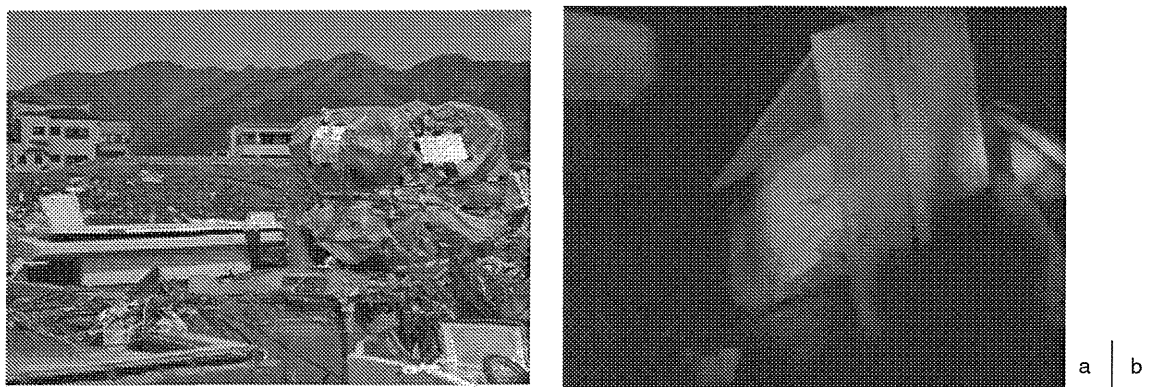
水した超伝導装置のうち1台が即時クエンチ、3台が遅延クエンチを起こし、永久磁石型装置は2台流出、1台は所在不明であった。浸水が極めて軽微であった永久磁石型装置1台を除いた11台のうち10台が廃棄処分として確認された(Fig. 2a)。津波被害後の遅延クエンチ事例(被災20日後)では、大型磁性体の吸着による磁束密度の攪乱がクエンチをより早く誘発している可能性がある事例が指摘された(Fig. 2b)。

Fig. 2 Tsunami damage to MR scanners. Flood damage to MR scanners was confirmed at 12 facilities, and was particularly serious in Iwate Prefecture and Miyagi Prefecture. Some MR scanners were submerged by the tsunami (a). Delayed quenching occurred 20 days after the adsorption of the large magnetic body (b). The need for MR system safety management after an earthquake was noted, as was the risk that disturbance of the magnetic flux density caused by magnetic absorption might trigger quenching earlier than expected.

第2の要因は津波による浸水被害であり、特に沿岸部に人口の多い宮城県北部に集中していた。津波で汚泥を含む大量の水が流入した事例では、電子機器類はほぼ修復不能の状態になり、かつ容易には復電できない状態になるため、遅延クエンチが不可避となる。また、津波による建物破壊の事例では、マグネットの流出や露出による二次被害の対策も必要になる。軽微な浸水であったとしても、再稼働の前に電気システムの安全性を十二分に確認しなければならない。余震が収まった後も、豪雨による洪水や施設配管の破損による漏水などを含めて水対策として施設内のチェックが必要である。少しでも漏水の痕跡が確認できれば、むやみに電源投入せず、サービスマンによる点検を待って電源を投入するよう、電源投入の手順を徹底することが求められる。

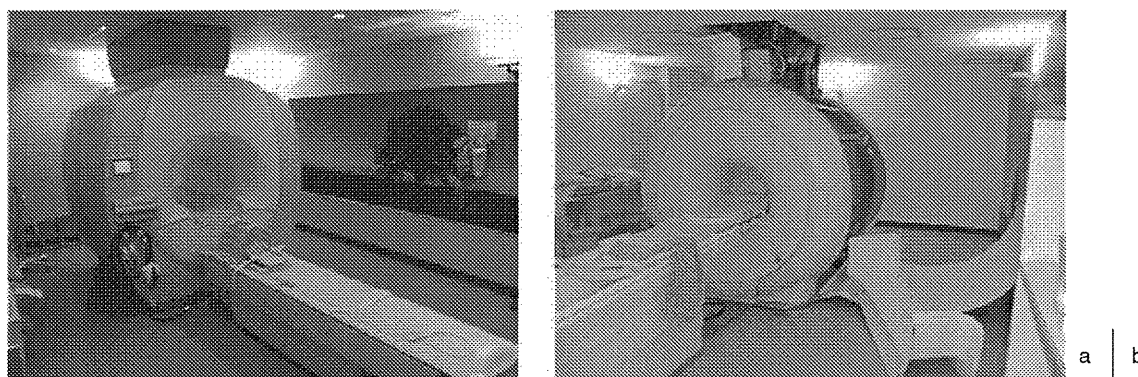
また、山口ら⁷⁾は、東日本大震災によるMR装置被災調査の背景要因を分析し、震度と被害事象の間で統計的に有意な関連があることを報告した。この中で、特に注目すべき分析結果は、免震建屋が被害発生減少に有効であった（ $p < 0.01$ ）という結果報告が、宮城県においても同様の結果であった点である（Table 3）。今回の調査から建物や機器被害、患者救出に有効に機能した事例（Fig. 3a, b）によって免震構造が強震対策としての効果を実証したことの意味は大きい。

Fig. 3 The Effectiveness of seismic isolation structures.

The Kurihara region in the northern part of Miyagi Prefecture experienced a seismic intensity of 7. There was no damage to the MR scanner installed in a structurally seismically-isolated building (a); however, there was extensive damage to the MR scanner installed in an earthquake-resistant building (b). These differences in MR scanner damage were the result of differences in the buildings' structures.

(a) MR chamber 1 (main building: seismically isolated)

(b) MR chamber 2 (annex: quake-resistant)
