MRI装置の被害状況から考察する  
機器管理対策と二次被害防止策

土橋 俊男 日本医科大学付属病院放射線科(技術)

## 東日本大震災による MR 装置 602 台の被害状況報告

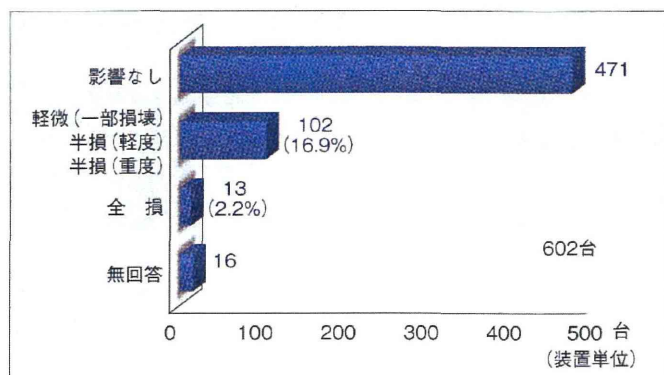
今回のアンケート調査によるMRI装置の被害状況を図1に示す。建屋内だけでなく、液状化による地盤沈下等で屋外の室外機にも被害が発生していた。100台以上のMRI装置に、全損あるいは半損の被害が発生していた。被害の内容は、マグネット装備品の破損、マグネットの移動、磁性体の吸着、マグネットの架台破損、チラーや空調の故障、クエンチダクトの損傷、急激なヘリウム量の減少、シールドの破損、機能低下、システムキャビネット等のアンカー破損、受信コイル等の落下による破損、屋外機の設置状態の異常(地盤の変動)、浸水による電気、電子システムの故障および床下、ピット内、壁内の配線の切断、損傷等であった。

図1 MRI装置の被害状況  
13台のMRI装置が全損している。

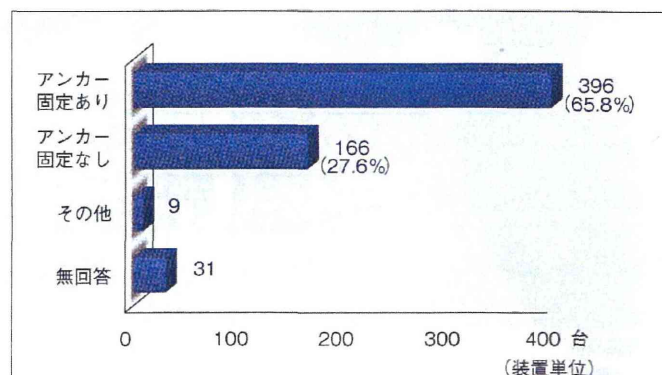
図2 MRI装置の据付方法 (アンカーの有無)

MRI装置本体の固定に関して分類すると、アンカー固定を実施している装置が65%以上であったが、アンカー固定を

していない装置も27%程度あった(図2)。

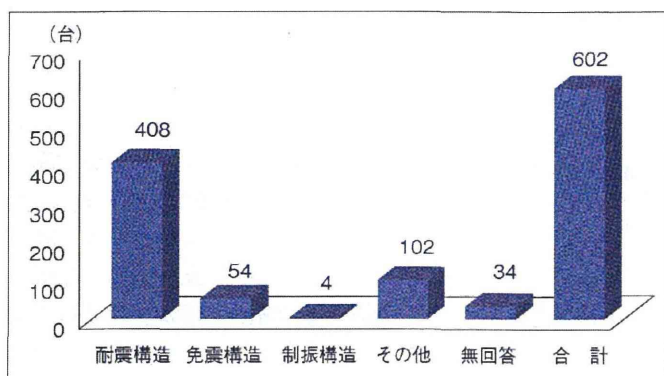
図3 建屋の構造 (装置単位)

建屋の構造を見ると、免震構造および制振構造の建屋に設置されていたMRI装置は58台であり、多くの装置は耐震構造の建屋に設置されていた(図3)。東京都と埼玉県の建屋の構造を全体と比較したデータを図4に示す。東京都で免震化率が高いことがわかるが、それでも21.6%程度である。東京都と埼玉県の被害は、マグネットの移動が6件と最も多く、急激なヘリウム量の減少、クエンチダクトの破損、架台以外のマグネット装備品の破損などが発生していた。建屋の構造との関係を見ると、免震構造では1件の被害も発生していなかった。震災による大きな揺れに伴う被害の抑制には、免震構造が有用と考えられる。宮城県内における同じ敷地内に建つ免震構造の建屋のMRI装置と、耐震構造の建屋のMRI装置の被害の状況を図5に示す。

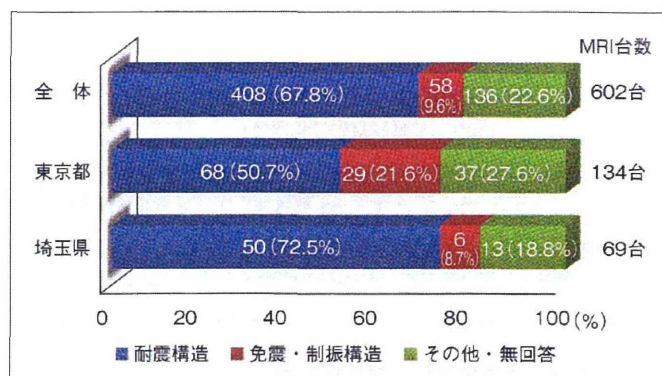
図4 建屋の構造 (装置単位)  
全体と東京都および埼玉県の比較。東京都で免震化率が高いが、それでも21%程度である。

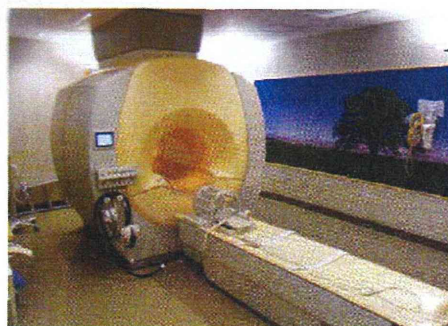
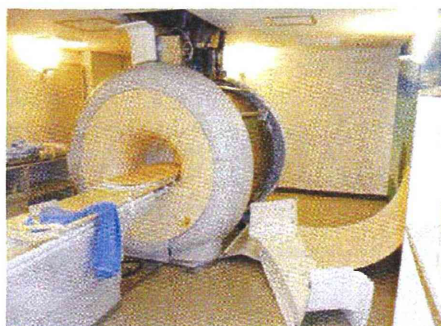
図5 震度7における被害状況

明らかに被害状況が異なることがわかる。しかしながら、現状の免震構造は横揺れに対しては効果があるが、縦揺れに対してはその効果がほとんどないようである。したがって、免震構造だからと言って安全が確実に保証されるものではない。さらに、今回の調査では、設置階については調査に含まれていない。首都圏のビルの9階に設置してあったMRI装置が、ヘリウムの排気ダクトを中心に50cm程度回転した事象も発生している<sup>3)</sup>。今後、高層ビルの長周期振動の影響についても検討する必要があると思われる。

a: 免震構造

b: 耐震構造

免震構造と耐震構造の比較
