東日本大震災によるMR装置の被害

Survey of Damage to 602 MR Scanners after the Great East Japan Earthquake

MRI装置の被災状況と今後の課題

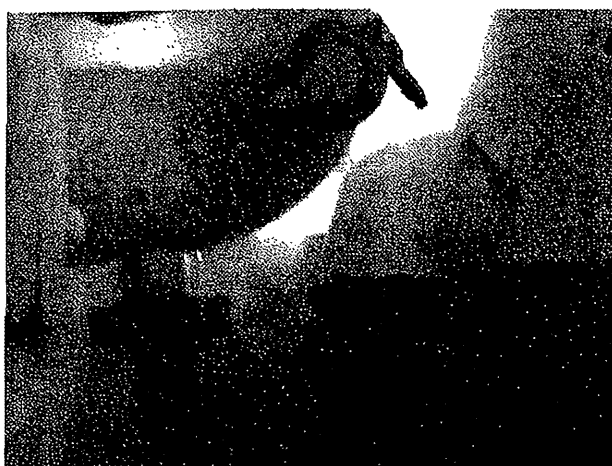
図1. 強制冷媒放出時の配管外壁に流れ出した液体空気場によっては窒素は凍り付き、流れ落ちるのは酸素だけとなる。
