第7回  
安全工学フォーラム

講演資料集

NMR / MRI の “強磁場” と “クエンチ” 後の振る舞い

# NMR/MRIの“強磁場”と “クエンチ”後の振る舞い

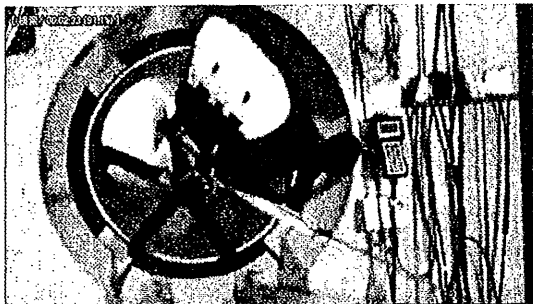
- 4 TのMRIの  
ボア入り口に入り  
込ませた椅子

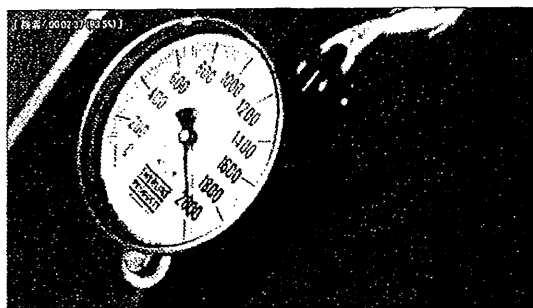
- その時のマグネッ  
トへの吸着力は  
2000 lb＝約900kg

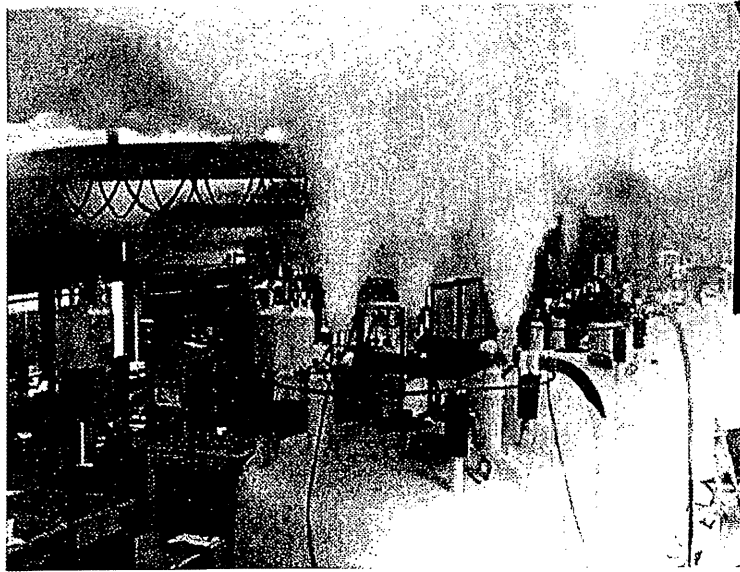
## 700MHz NMR magnet

- NMR工場内でのクエンチ
- どうも隣のマグネットも連鎖クエンチを起こしている様子

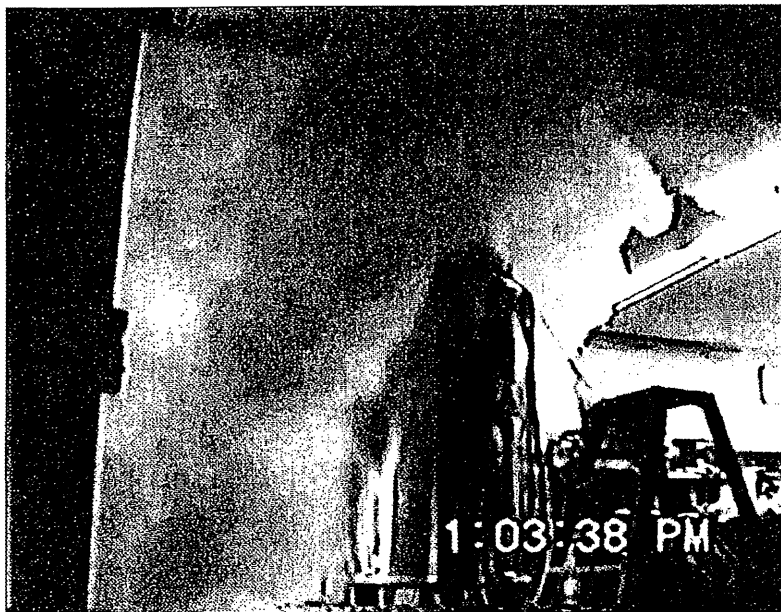
## 600MHz NMR のクエンチ

- 国内大学分析センター600MHzマグネットのクエンチ
- 励磁中にクエンチ発生は例が多い。

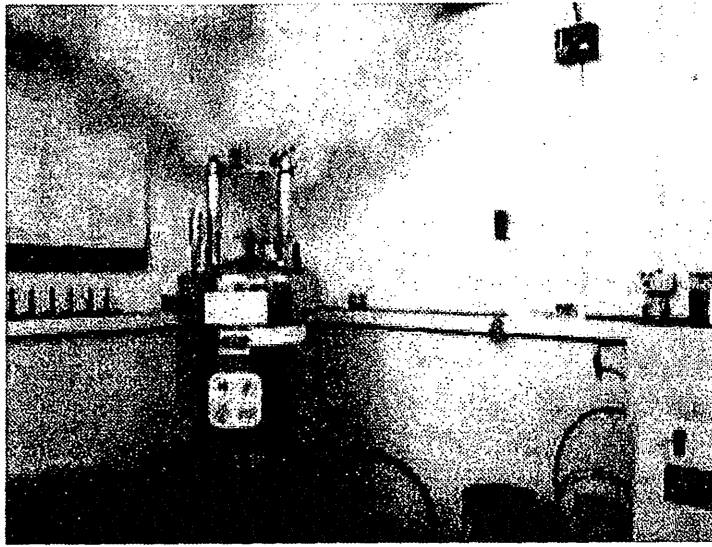
## 小型NMR 400MHz Quench

- 消磁するためにクエンチさせたものらしい。
- 強制クエンチの方法は断熱真空層へヘリウムガスを少量いれて液体ヘリウムを蒸発させる方法。

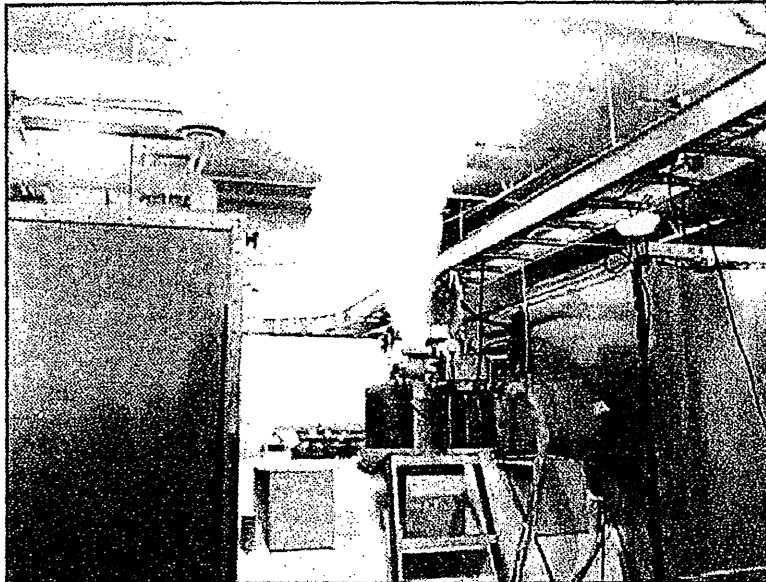
## MRI 1.5T Quench

- 工場らしきところで発生したクエンチ
- 冷凍機に異常が出た後、液体ヘリウムの蒸発が増えた後のこと

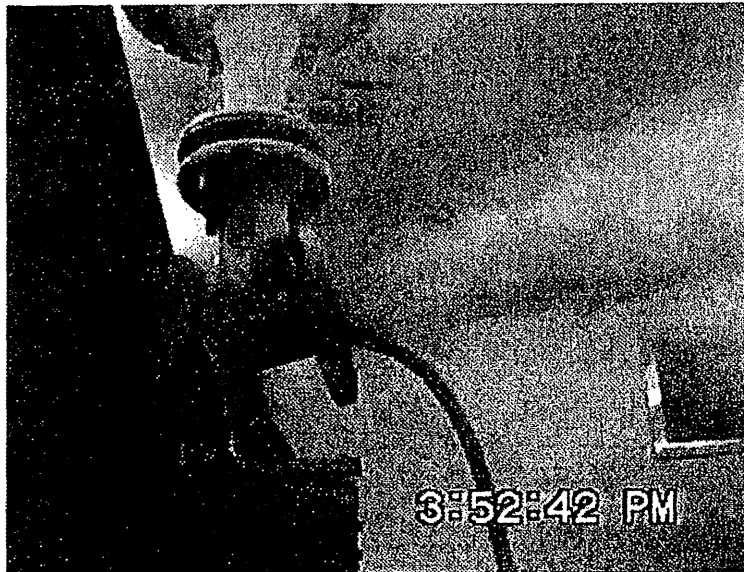
## 1.5T MRIの強制クエンチ

- マグネットへ直接ヘリウムガスを吹き付け、強制クエンチさせたときの放出口付近の画像
- 室内はいったん白煙に満ちた。

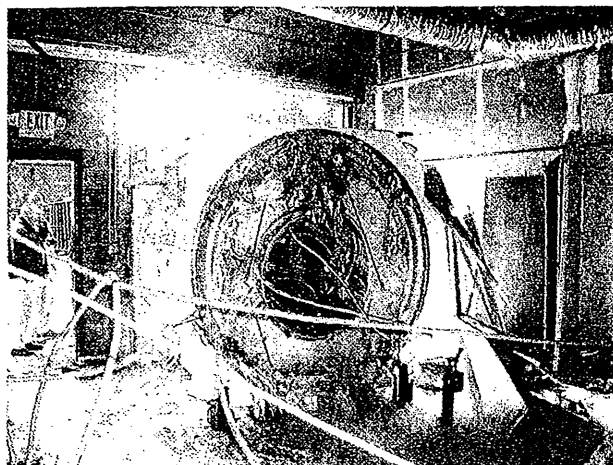
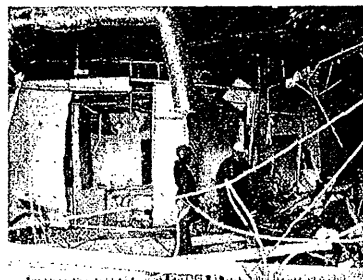
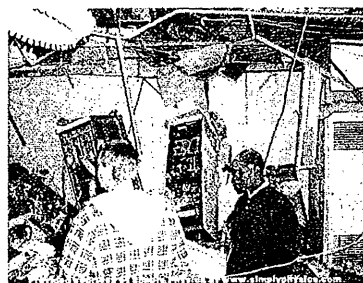
## 米国でのMRI破裂事故

着磁されていないMRIの  
破裂事故現場

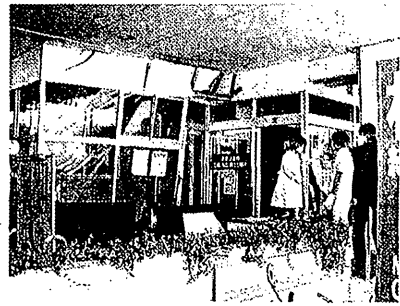
## 2003年10月04日 MRI破裂事故：福島・いわき市の病院で8人重軽傷

- ・ 松村総合病院はいわき市の中心部にあり、この日は午前9時から診療予定だった。爆発のあった午前8時半ごろは、1階待合室で約30人が診療を待っていた。患者の一人は「ドーンと大きな音がして白い煙も出たようだった」と話した。
- ・ 病院によると、爆発が起きた1階のMRI室は病棟の北東端にあり、機器交換作業は午前8時ごろから作業員5人で行われた。室内は爆発でめっちゃめっちゃに壊れ、通路を挟んだレントゲン室にも柱が倒れかかった。1階天井にも大きな穴が開いた。
- ・ MRI室に隣接する事務室では爆発の風圧で書類が散乱し、窓ガラスも窓枠を残してすべて吹き飛んだ。事務所と廊下を挟んで南側にあるレントゲン撮影室も入り口のドアが風圧で中央部分がへこみ、開閉できなくなった。
- ・ 病院と道路を挟んだ広場ではこの日午前8時から植木市が開かれていた。店番の女性（52）は「突然ドーンという音がして、ガラスが路上にまで飛び散った」と驚いていた。
- ・ 松村総合病院によると、病院は地上8階、地下1階建て。206床の入院施設を備え、いわき市では最大規模の総合病院。ある職員は「詳しい原因はまだ分からないが、いまのところ患者にけが人が出ていないとみられるのが不幸中の幸い」と語った。

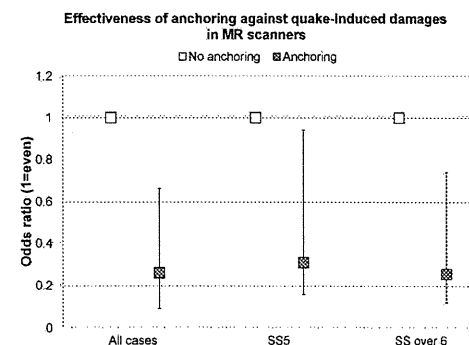
Fig. 1 The odds ratio of the occurrence of quake-induced damages in MR scanner.

Logistic regression analysis suggested that anchoring for MR facilities reduced the occurrence of quake-induced damages (odds ratio (OR), 0.26; 95 % confidence interval (CI) 0.17 to 0.40;  $p < 0.001$ , Fig.1). And this damage preventive effect was observed in both SS5 (OR, 0.31; 95 % CI 0.15 to 0.63;  $p < 0.001$ ) and SS over 6 (OR, 0.26; 95% CI 0.14 to 0.49;  $p < 0.001$ ).

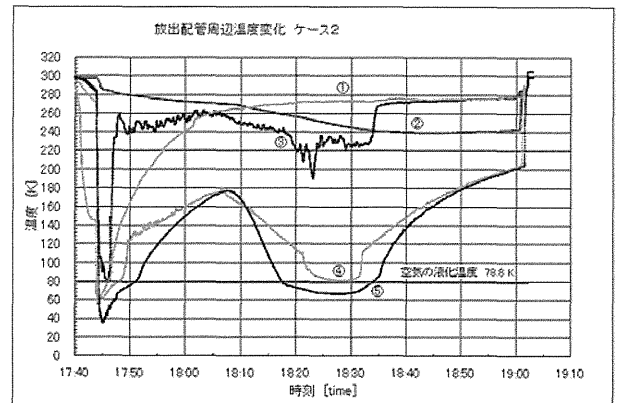
図1 クエンチダクト表面温度変化の経緯

実際の4台の強制クエンチの観測結果として、主磁場は 1 秒以内におよそ 1/4 以下となりおよそ 10 秒以内に消失し、内圧は逆止弁動作の後破裂弁動作が起り、放出配管表面温度が液体空気液化温度(78.8K)以下となる放出時間は約 10 分であった(図1)。ただし本調査で実施した事前点検は、クエンチさせることを前提に行われたため、クエンチ回避策そのものは実施できなかった。

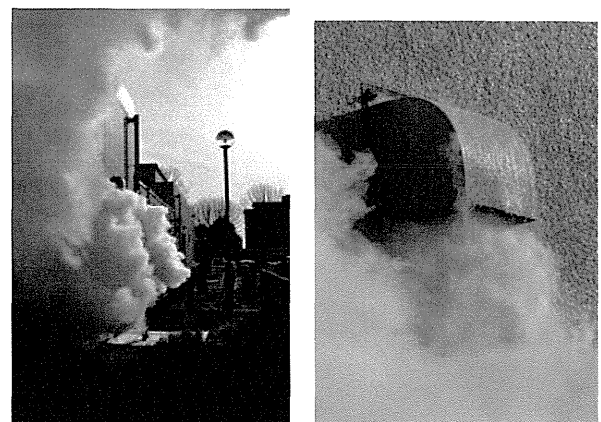
(a)クエンチ直後の放出口 (b)放出口カバーの空気の液化  
図2 屋外放出口付近の様子
