2. 輸液ポンプのインシデント事例調査結果による考慮すべき課題と参考例

研究分担者	中島章夫	杏林大学	保健学部	臨床工学科	准教授
	須田健二	杏林大学	保健学部	臨床工学科	講師
	中村淳史	杏林大学	保健学部	臨床工学科	助教

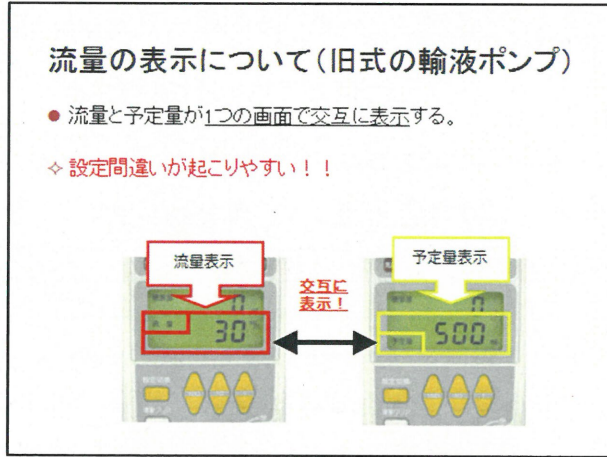
Fig.7. 医療事故防止対策未対応の輸液ポンプ

輸液ポンプを使用して輸液を行なうには、必ず流量と予定量の2項目を設定しなければならない、医療事故防止対策未対応の輸液ポンプでは、この2項目が同じ画面上に表示されるために誤入力のリスクが高かった(Fig.7)。医療事故防止対策対応済みの輸液ポンプでは、予定量と流量の表示が独立して2画面に配置してあるので、誤入力のリスクが軽減した。しかし、予定量と流量画面の配置には基準がなく、メーカーによって異なっている。よ

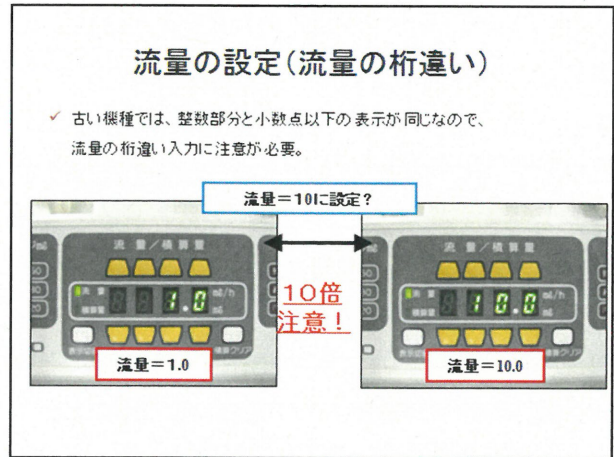
Fig.9. 医療事故防止対策未対応のシリンジポンプ(流量の桁違い)

一方、シリンジポンプは流量設定の画面は1つのみである。しかし、シリンジポンプは微量薬剤を注入することから小数点以下の数値の入力が必要とされる。よって小数点以下の数値を見誤る可能性が否定できない。特に医療事故防止対策未対応のシリンジポンプでは、整数部分と小数点以下の数値とに形状や配色に違いがなく、誤入力のリスクが高い(Fig.9)。さらに、シリンジポンプは台に置いて使用することがあるため、設定画面を見る方向によって数値の読み間違いや誤入力をするリスクがある(Fig.10)。医療事故防止対策対応済みのシリンジポンプでは小数点以下の数値の形状や

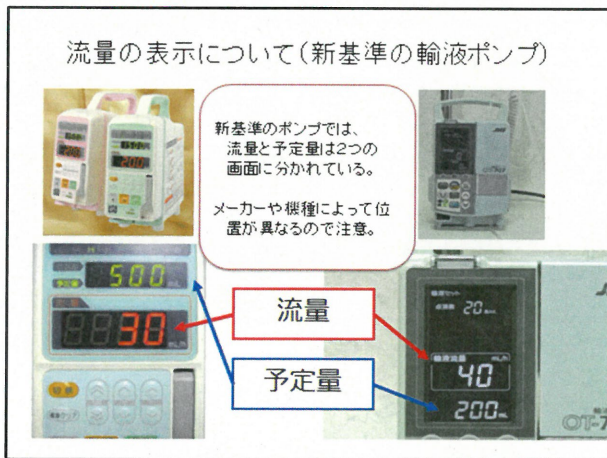
Fig.8. 医療事故防止対策対応済み輸液ポンプ

って複数のメーカーを使用している施設は注意が必要である(Fig.8)。

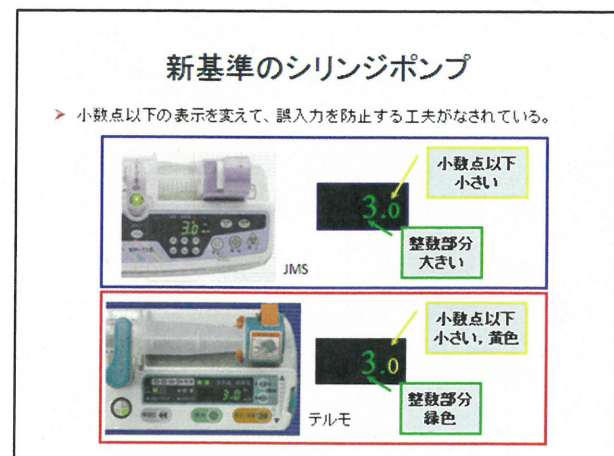
Fig.11. 医療事故防止対策対応済みシリンジポンプ

配色に特徴を付けることで誤入力のリスクを軽減している(Fig.11)。

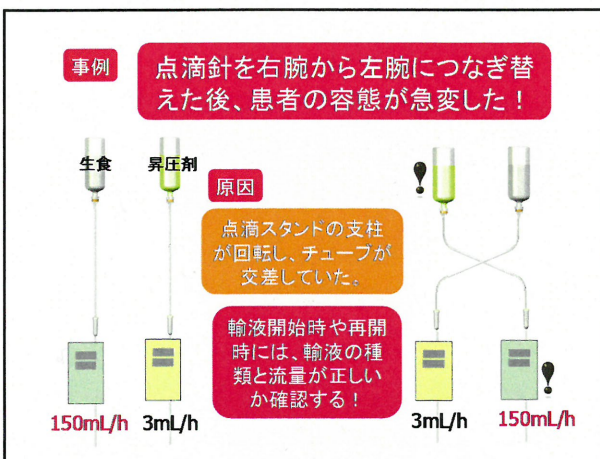
Fig.12. 輸液セットの入れ違い事故

集中治療室などでは、重症患者に対して多種多様な薬剤を使用している。そこには、自然落下式輸液や輸液ポンプによる輸液、シリンジポンプによる輸液が存在しており、さらに循環動態に影響を及ぼす薬剤を微量投与している可能性が高い。よって、輸液セットの交換やポンプ類への流量入力など、一つ一つのルートを確認しつつ慎重に行わなければならない(Fig.12)。また、同一の輸液ルート内に輸液ポンプと自然的下式輸液との併用は禁忌であるので、明確なルールに基づいた教育と作業の徹底が必要である(Fig.13)。

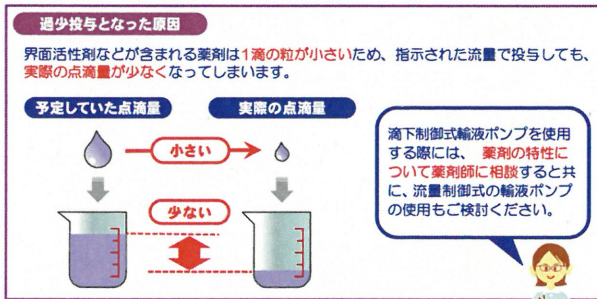
Fig.14. 滴下制御方式輸液ポンプ使用時の注意
 [資料 6]

【事例に対する検討】シクロスポリン注射液は界面活性剤クレモホールが高濃度で添加されており、通常 100 倍希釈して使用するが、滴下制御式の輸液ポンプを使用した場合、1 滴あたりの容量が界面活性剤の影響で小さくなってしまうため、流量が少なくなってしまう。このため、設定した投与量が投与されず、残ってしまうことになる(Fig.14)。「サンディミュン点滴静注用 250 mg(ノバルティスファーマ株式会社)」の添付文書の適用上の注意として、「滴下制御方式の輸液ポンプを使用すると、ポンプの設定値より実際の液量が少なくなるので、正確な投与を行うには、適正な流量に補正する必要がある。[本剤の添加物であるポリオキシエチレンヒマシ油の界面活性作用により、点滴筒内の一

滴の大きさが小さくなると考えられる。]と記載されていることから、滴下の原理を理解すると共に、薬剤の特性から輸液制御する必要がある。

【本事例に対する改善策】本事例では、「シクロスポリン注射液（製品名：サンディミュン注射液）」を生理食塩液 250 mL の混合し、10 mL/h で投与開始後、終了予定時刻になっても薬液が残っていたことより、輸液中に各シフトで残量チェックを行う、マニュアルに沿って接続部のチェック、設定量、流量、予定量をチェックする、輸液ポンプの滴下センサ付の機種への変更、投与薬剤の薬理効果と投与目的を認識する、といった改善策を行った。

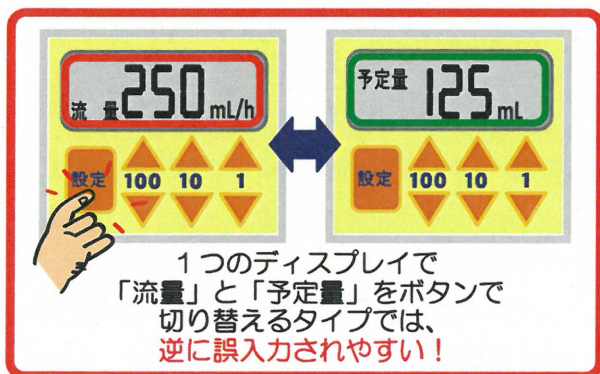
Fig.15. 医療事故防止対策適合以前の入力方法における注意点 [資料 6]

本事例は、患者の高カロリー輸液を更新した際、流量を入力するところ予定量を入力してしまった。使用した輸液ポンプ(テルフュージョン輸液ポンプ TE-171)は、医療事故防止対策適合品マークが付いていない機種であり、流量と予定量の設定を同じスイッチで切り替えて入力する構造だった(Fig.15)。

1 時間後、患者の呼吸状態が悪化し、高カロリー輸液が全量投与されているのが発見され、輸液ポンプの流量設定が 30 mL/h のところ 900 mL/h となっていた。患者は、けいれん発作、呼吸停止があり、血糖値は 976 mg/dL であった。

対応策として、医療事故防止対策の施された機種に統一することが望ましいが、旧機種を持ち位置している場合は、輸液ポンプ等に流量と予定量を設定後の確認方法を徹底すること、各医療機関内で使用している異なる機種の輸液ポンプ等の違いを充分理解するために、使用者の教育周知を徹底することが上げられる。
