| 施設名称 | Ok県企業局 Ng浄水場 |

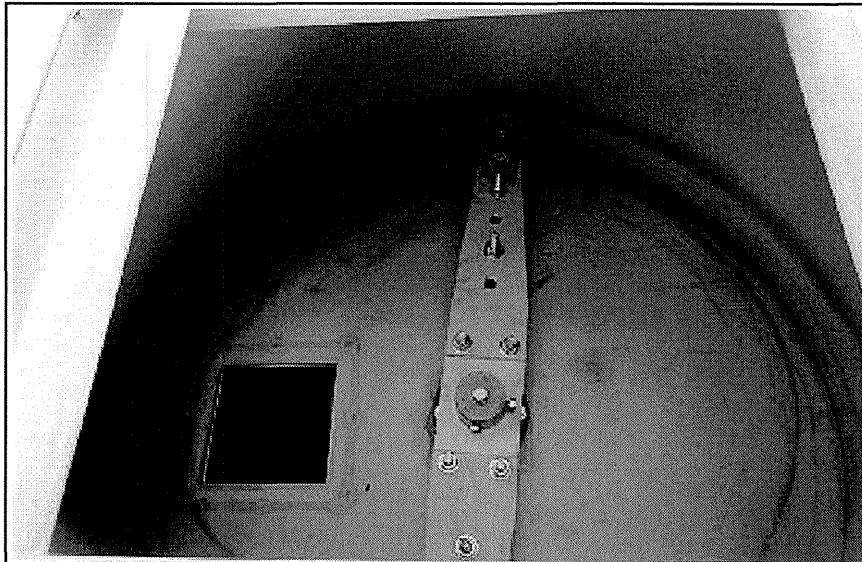
| No. | 7 |

| 粉末活性炭投入装置内部 | |

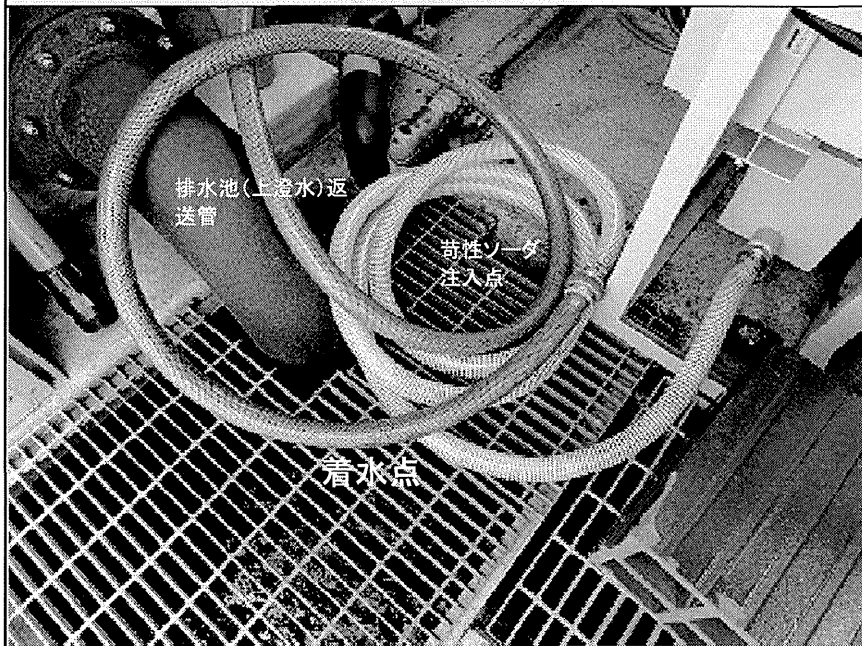
| No. | 8 |

| 着水点及び粉末活性炭投入装置下部(原水は下から噴出している。粉末活性炭注入時は、ブレードホースを注入点まで伸ばす。) | |

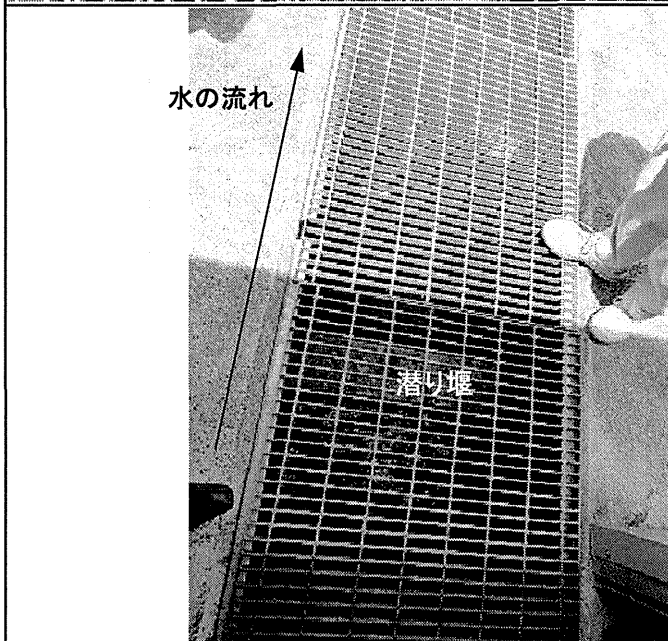
| No. | 9 |

| 潜り堰を水路上から見る。 | |

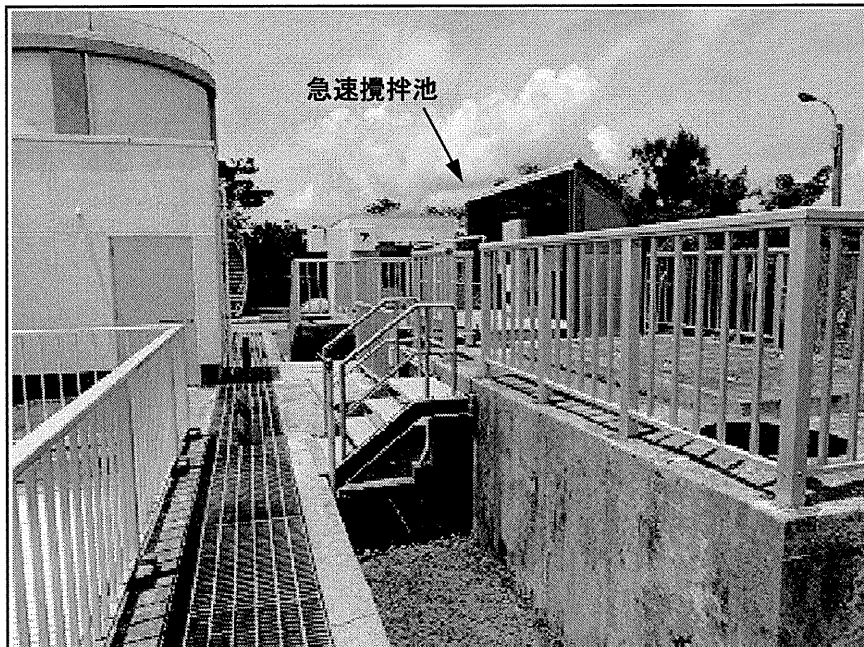
| No. | 10 |

| 1系沈澱池入口から見る。 | |

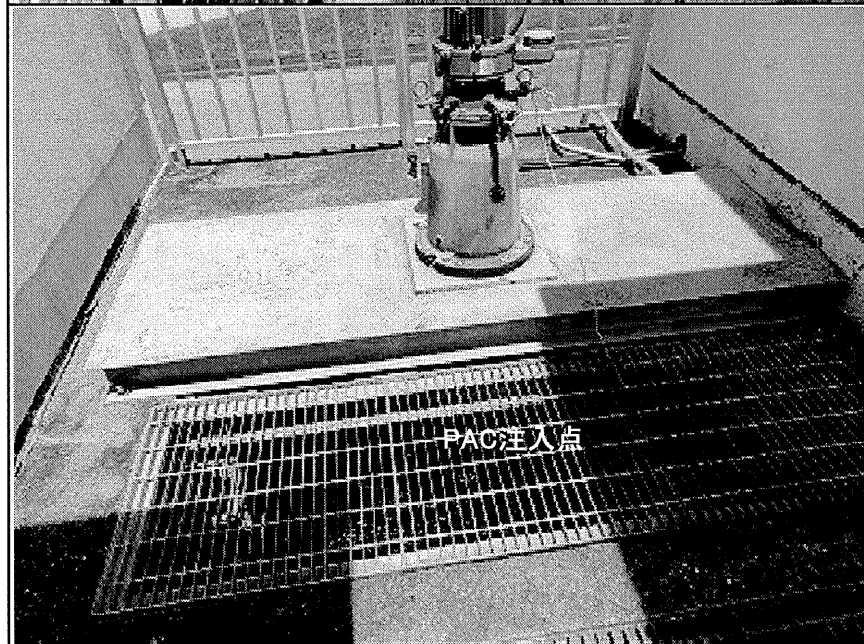
| No. | 11 |

| フラッシュミキサー及びPAC注入点 | |

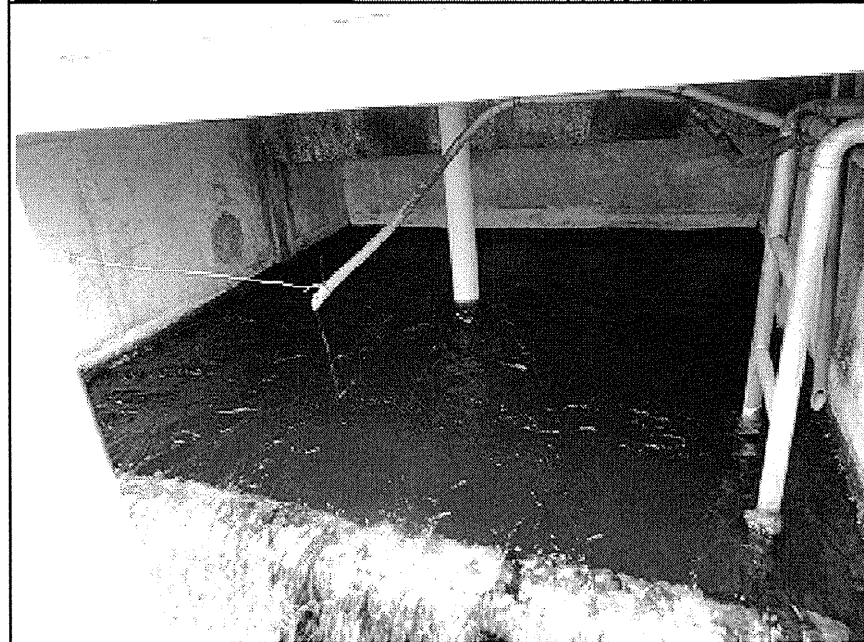
| No. | 12 |

| グレーチング下部PAC注入点(PAC注入率は25mg/Lを基準とし、原液を希釈せずに注入している。) | |

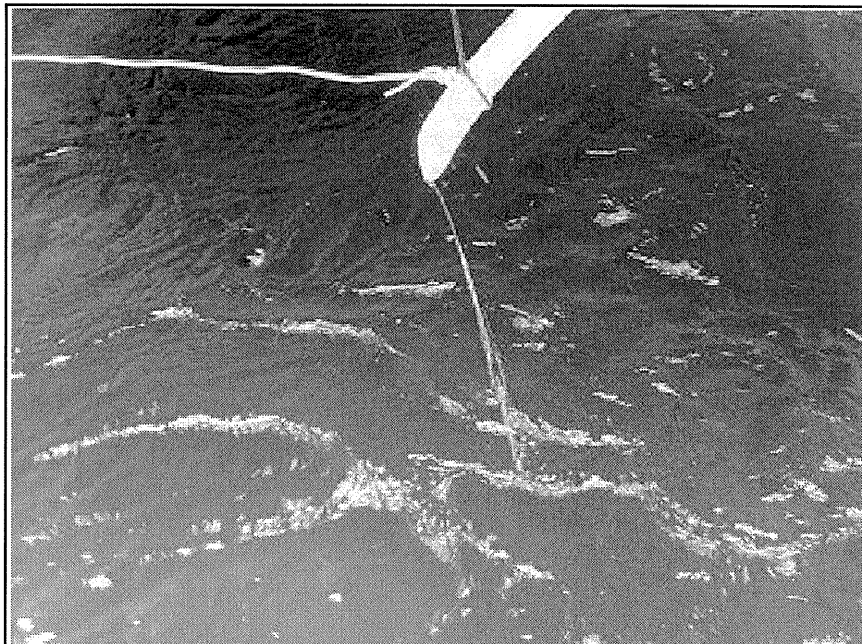
| No. | 13 |

| PAC注入点クローズアップ | |

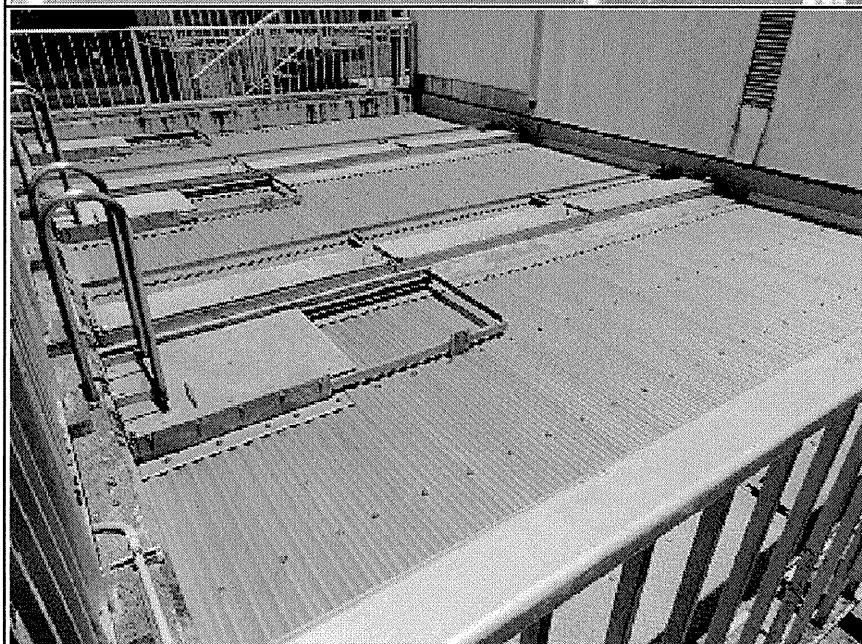
| No. | 14 |

| 全面に覆蓋が施されている。覆蓋は藻類(2-MIB)対策であり、台風時の落ち葉などの混入防止にもなっている) | |

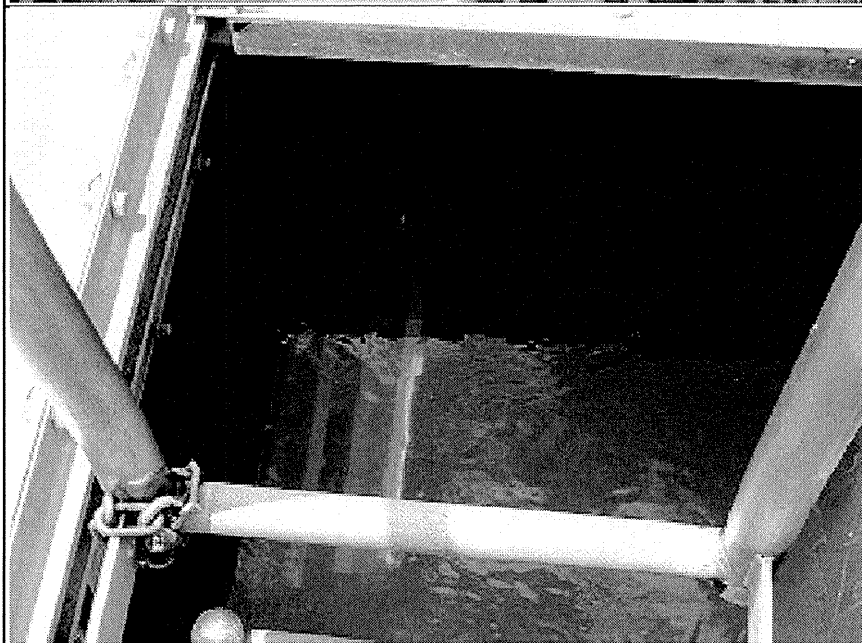
| No. | 15 |

| フロック形成池内部(フロキュレータは横軸型である) | |

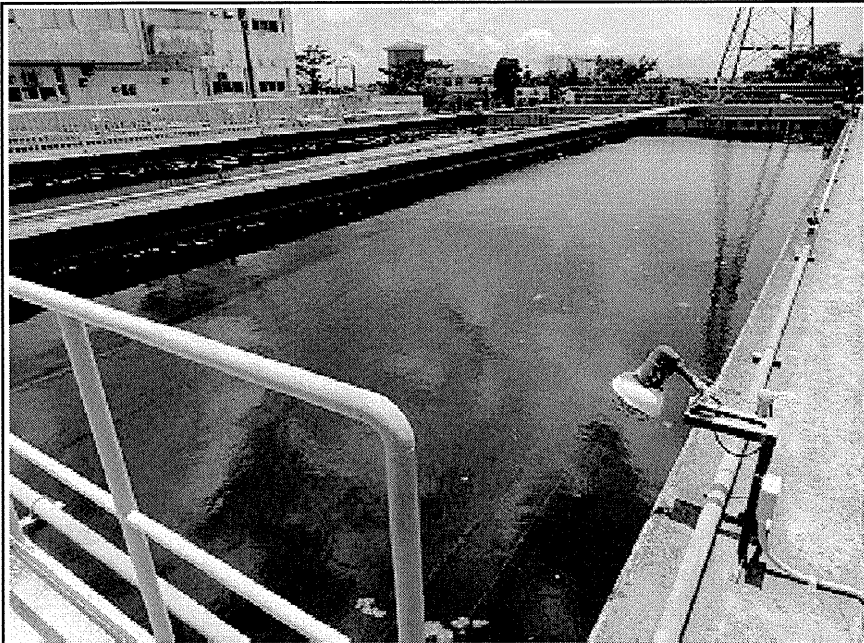
| No. | 16 |

| 1系沈澱池には傾斜板がない。 | |

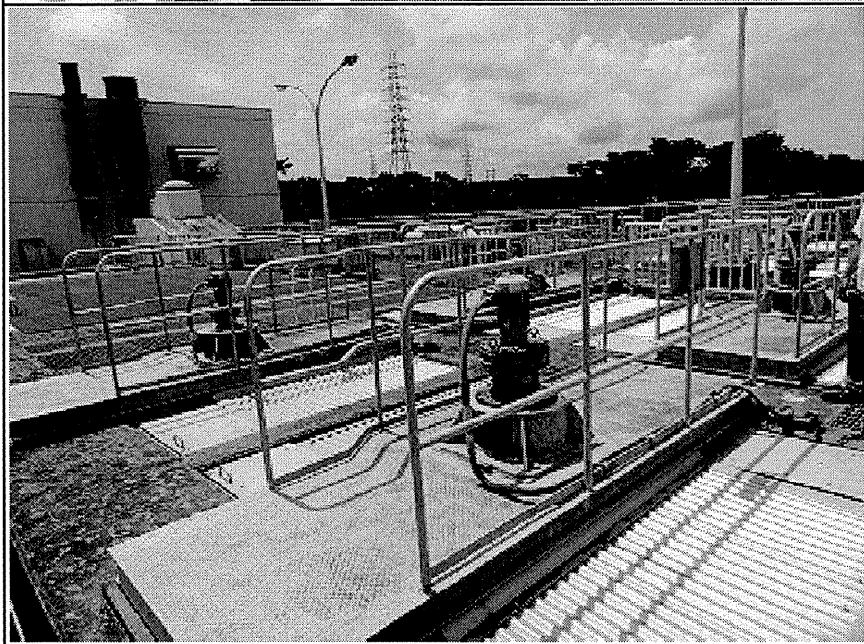
| No. | 17 |

| 全面に覆外が施されている。 | |

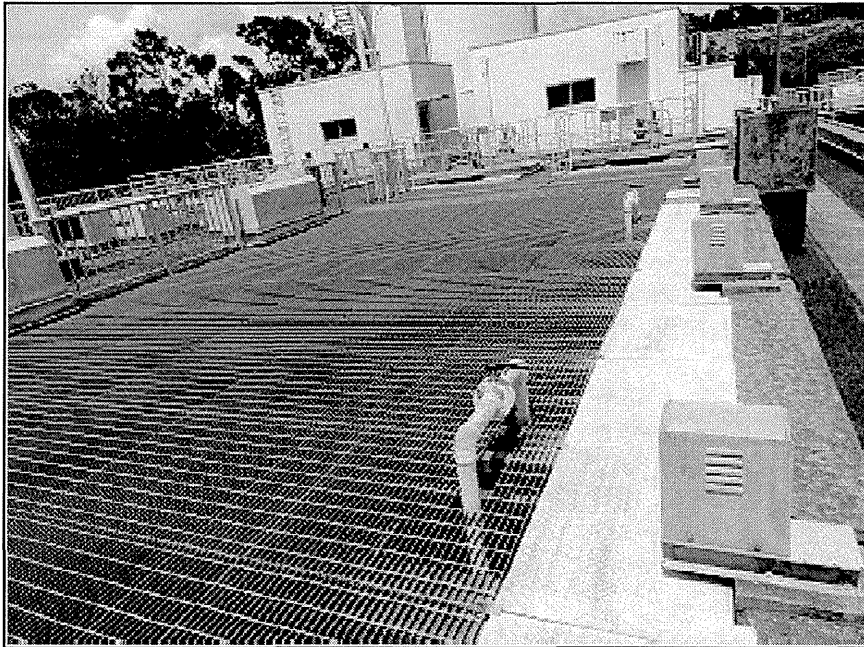
| No. | 19 |

| 2系沈澱池には傾斜板が設置されている。(高圧水による傾斜板清掃等のため、全面にグレーチングが施されている) | |

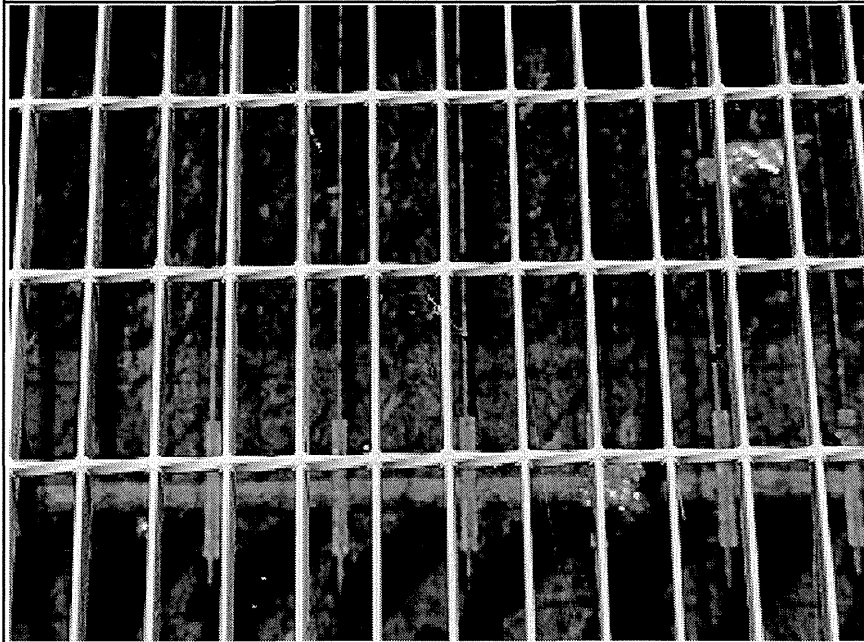
| No. | 20 |

| 傾斜板クローズアップ(清掃は1か月に1度実施) | |

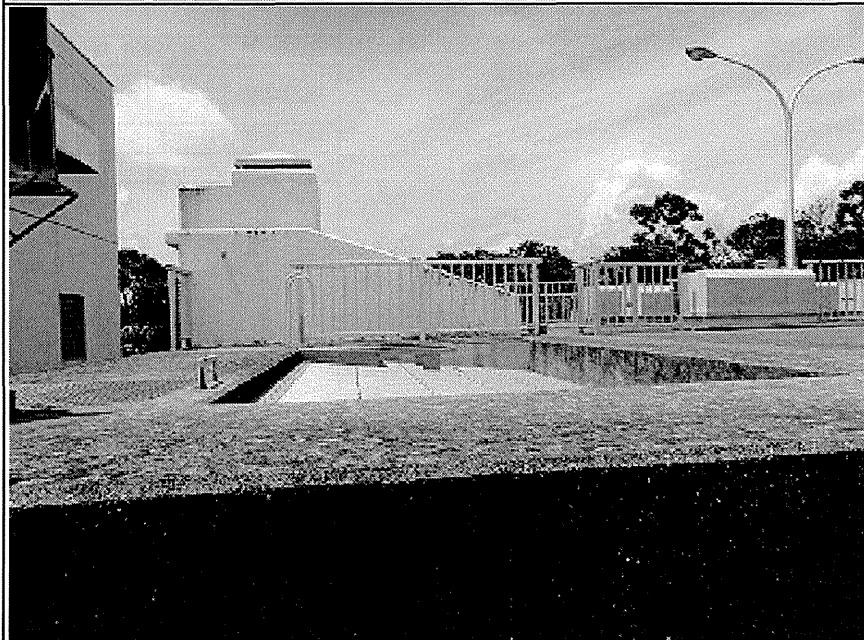
| No. | 21 |

| 2系沈澱池には流出渠にも覆蓋が施されている。 | |

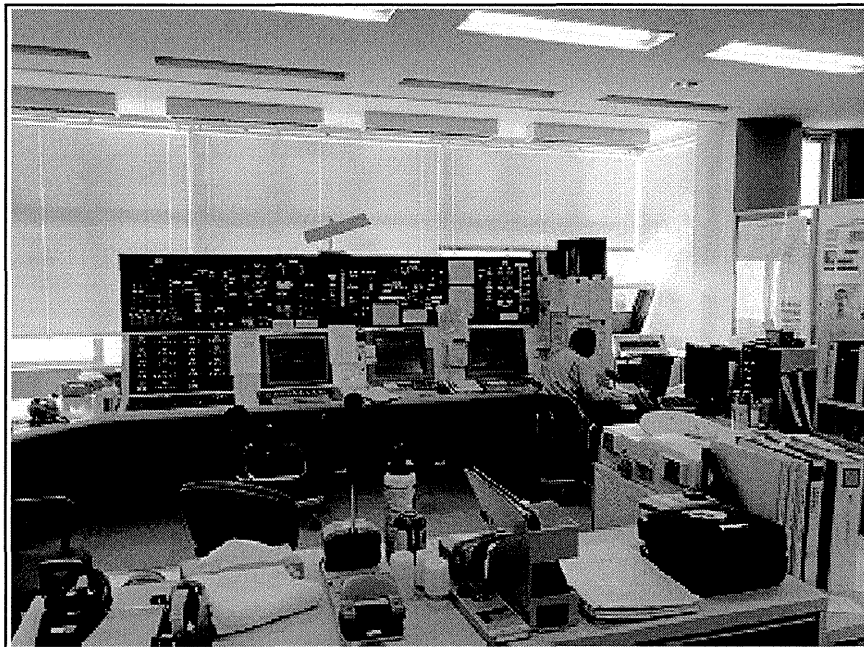
| No. | 25 |

| 監視操作卓 | |

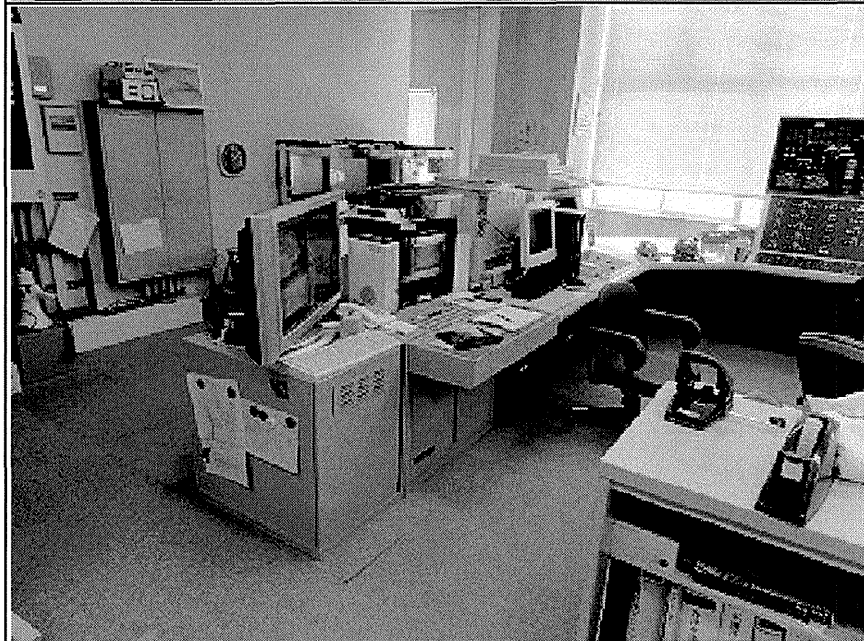
| No. | 26 |

| ITV操作卓 | |

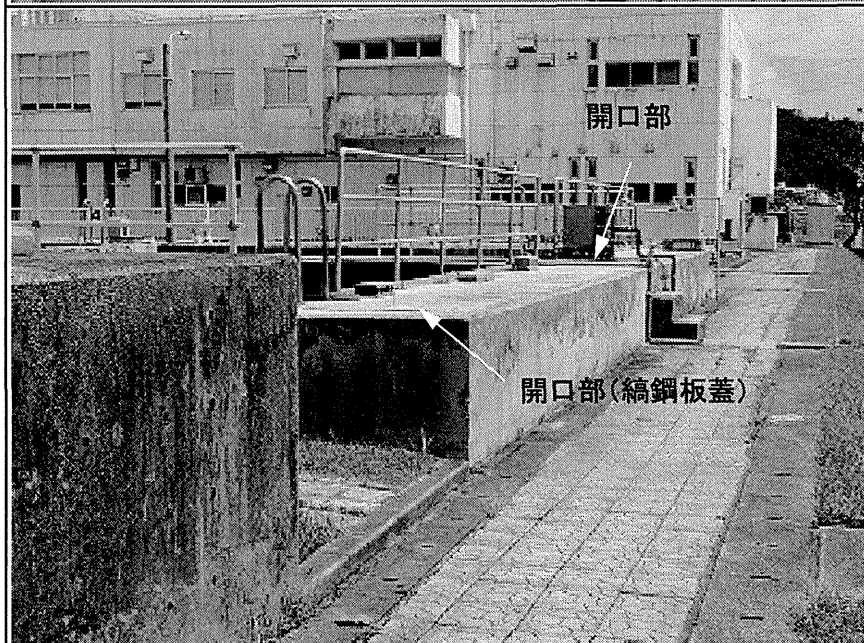
| No. | 27 |

| 1系沈澱池出口の想定注入点(2池の流出部に各々開口部があり、その後合流してろ過池に至る) | |

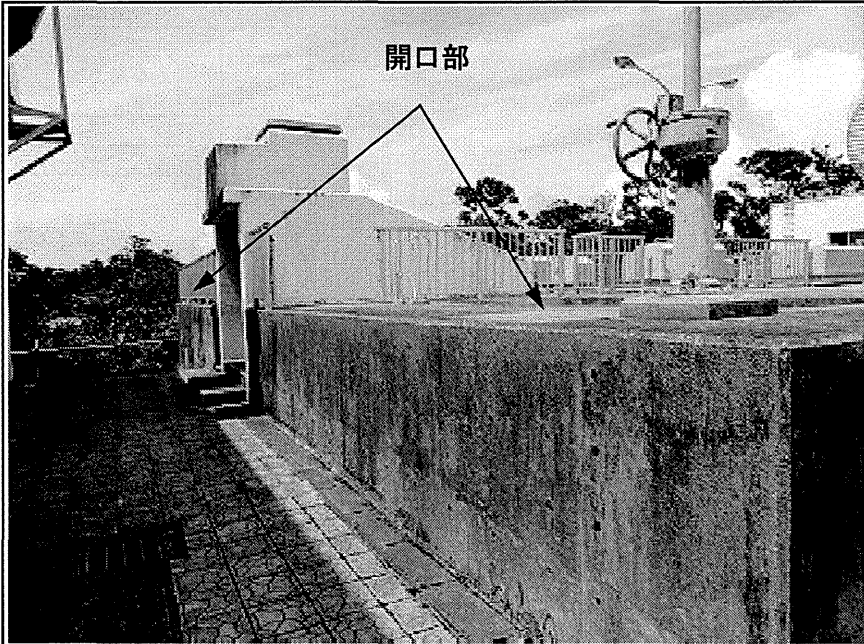
| No. | 28 |

| 2系沈澱池出口の想定注入点(2池の流出部に各々開口部があり、その後合流してろ過池に至る) | |

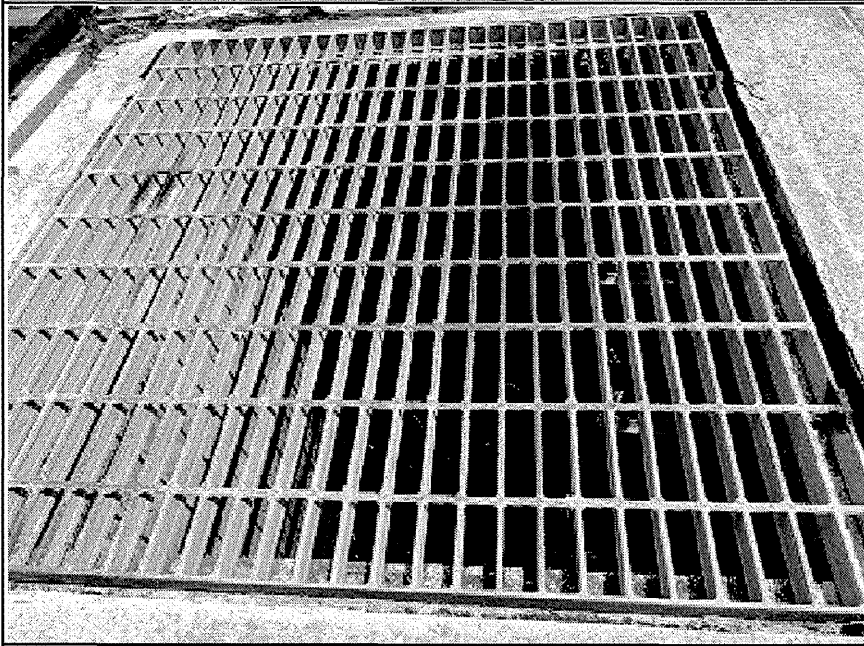
| No. | 29 |

| 2系沈澱池出口開口部クローズアップ | |

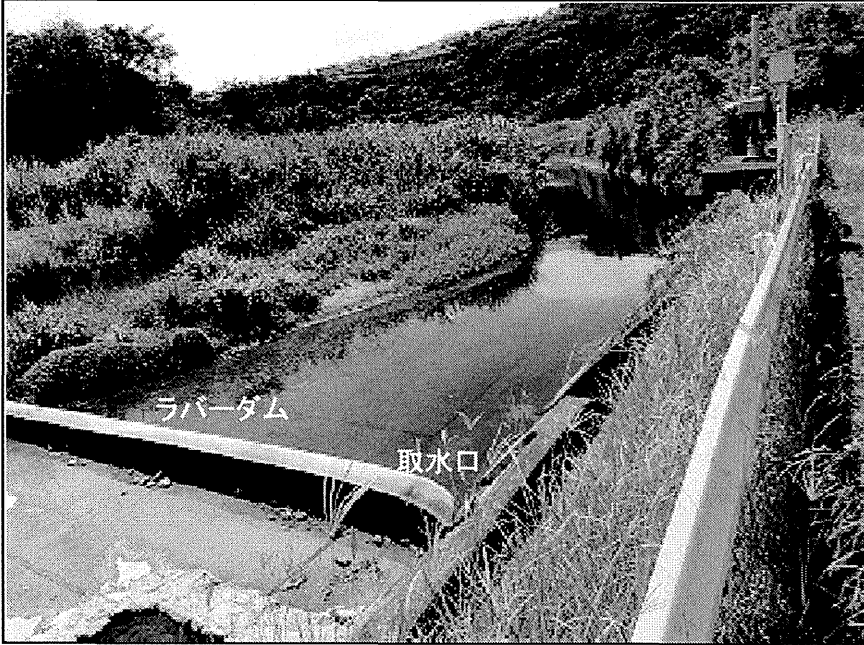
| No. | 30 |

| 取水口下流部から取水地点付近を見る。(河川水位は通常よりも高めである。降雨時には、水位が上昇し、赤褐色を呈することがある。) | |

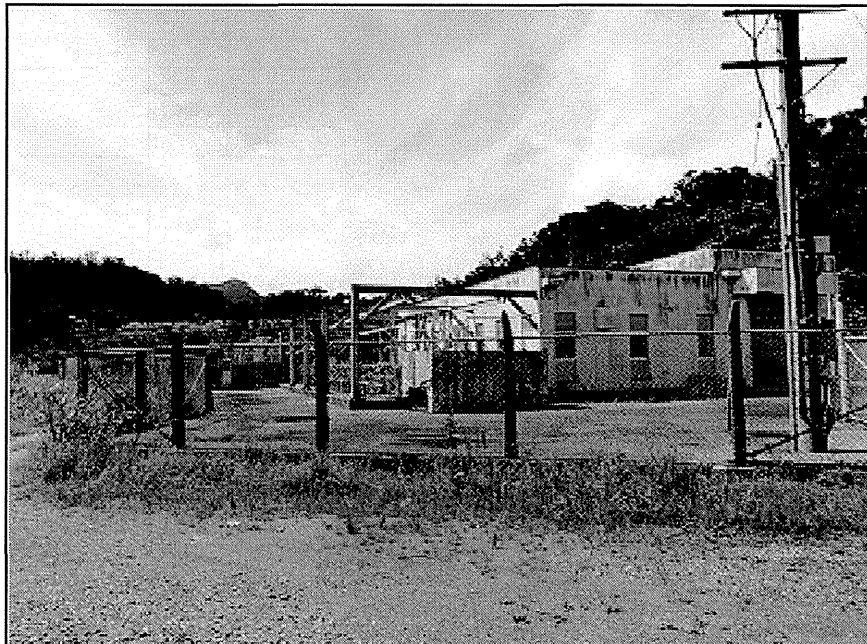
| No. | 31 |

| ポンプ場概観(写真左側が河川) | |

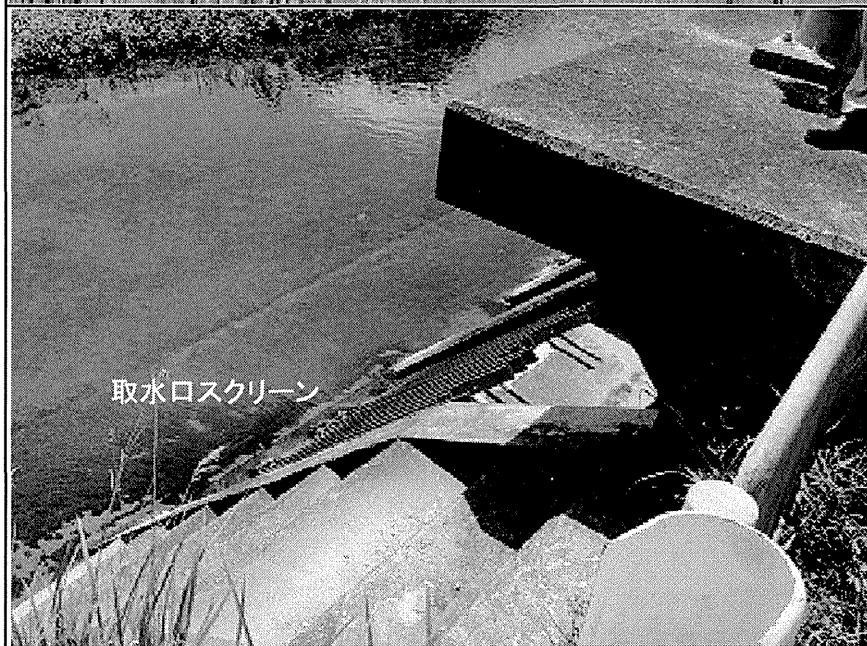
| No. | 32 |

| 取水口クローズアップ(1日に1度、清掃を行っている) | |

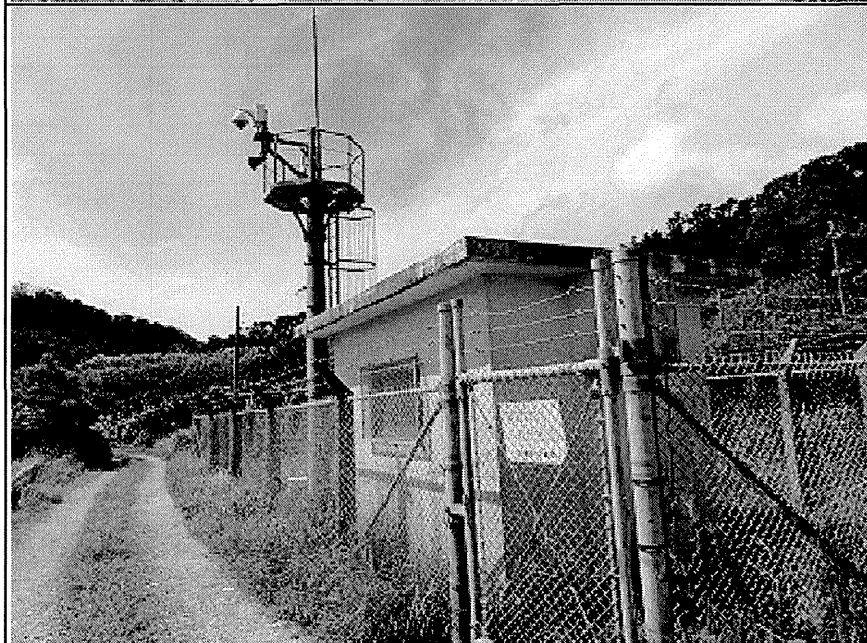
| No. | 33 |

| 鉄塔上部にITVカメラ、放送用スピーカーが設置され、遠方の浄水場から監視、アナウンスができる。塩害の影響が強く、過去には腐食によって鉄塔が折れたことがある。 | |

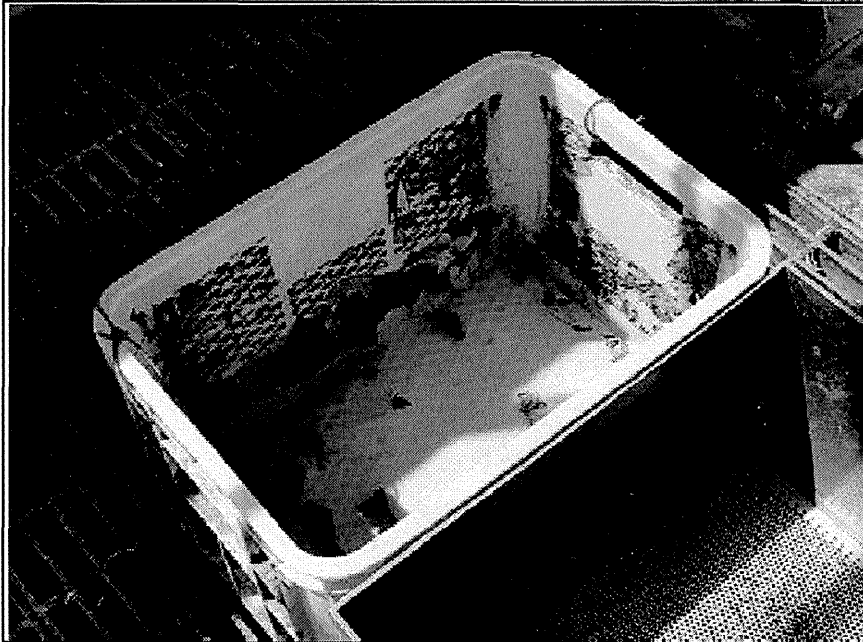
| No. | 35 |

写真のような落ち葉が引っ掛かる。

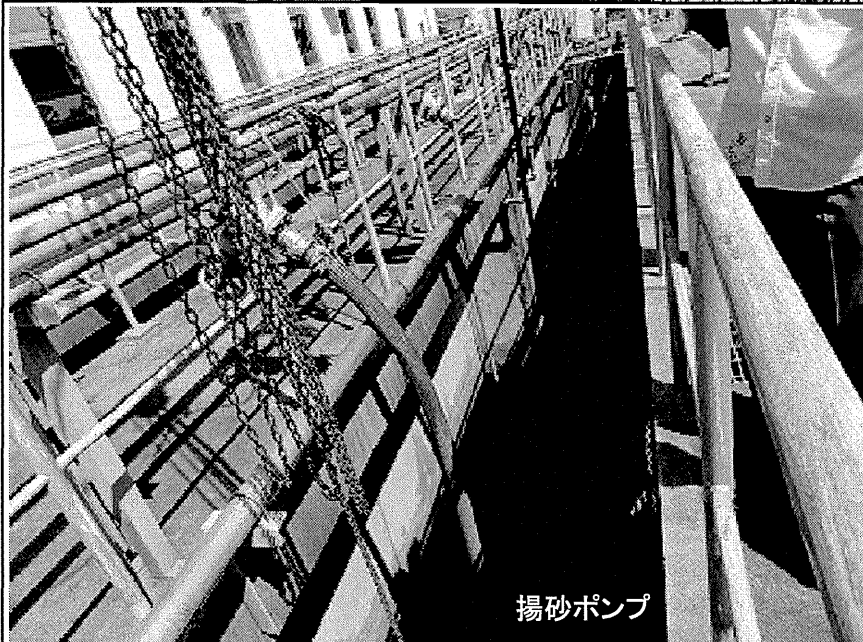
| No. | 36 |

降雨時には、赤土と思われる赤褐色の土砂が入り込むことがある。
