## 4.2 東北地方太平洋沖地震による水道施設の被害実態調査

## 4.2.2 被災状況の現地調査結果と考察

### 3.1 東北地方太平洋沖地震による水道施設の被害実態調査(追加調査)

#### 宮城県女川町の被災状況の現地調査結果と考察

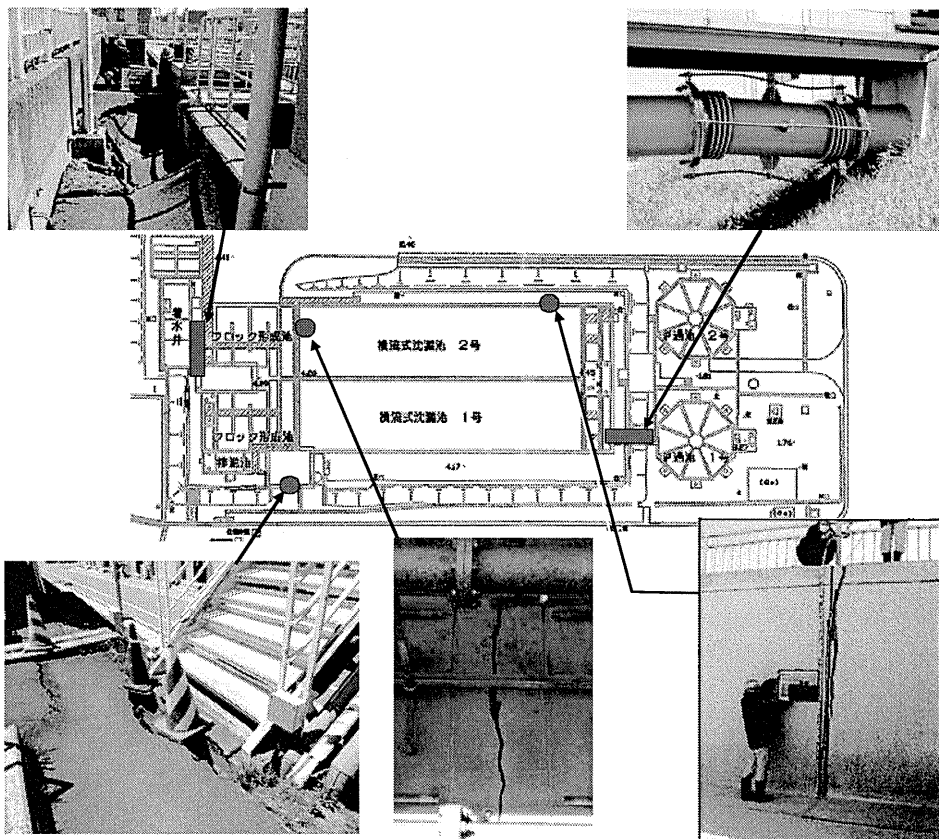
石巻地方広域水道企業団 蛇田浄水場の被災状況

旧北上川表流水を水源とする急速ろ過方式の浄水場であり、横流式沈殿池系統（15,000m<sup>3</sup>/日）と傾斜板沈殿池系統（45,000m<sup>3</sup>/日）から成っている。場内では各所で液状化が発生しており、それに伴う地盤沈下が認められた。

横流式沈殿池では沈殿池の底版及び側壁にクラック、目地開きが生じて漏水していたため、地震直後から使用を停止して修理を行った。傾斜板沈殿池では、部分的な傾斜板落下などの軽微な被害にとどまり、通水が可能であったため、浄水を継続することができた。

送水ポンプ室の壁と床が大きな損傷を受けており、地盤沈下によりポンプ室の基礎部下が中空となっている場所もあったが、ポンプは早期に運転を再開した。

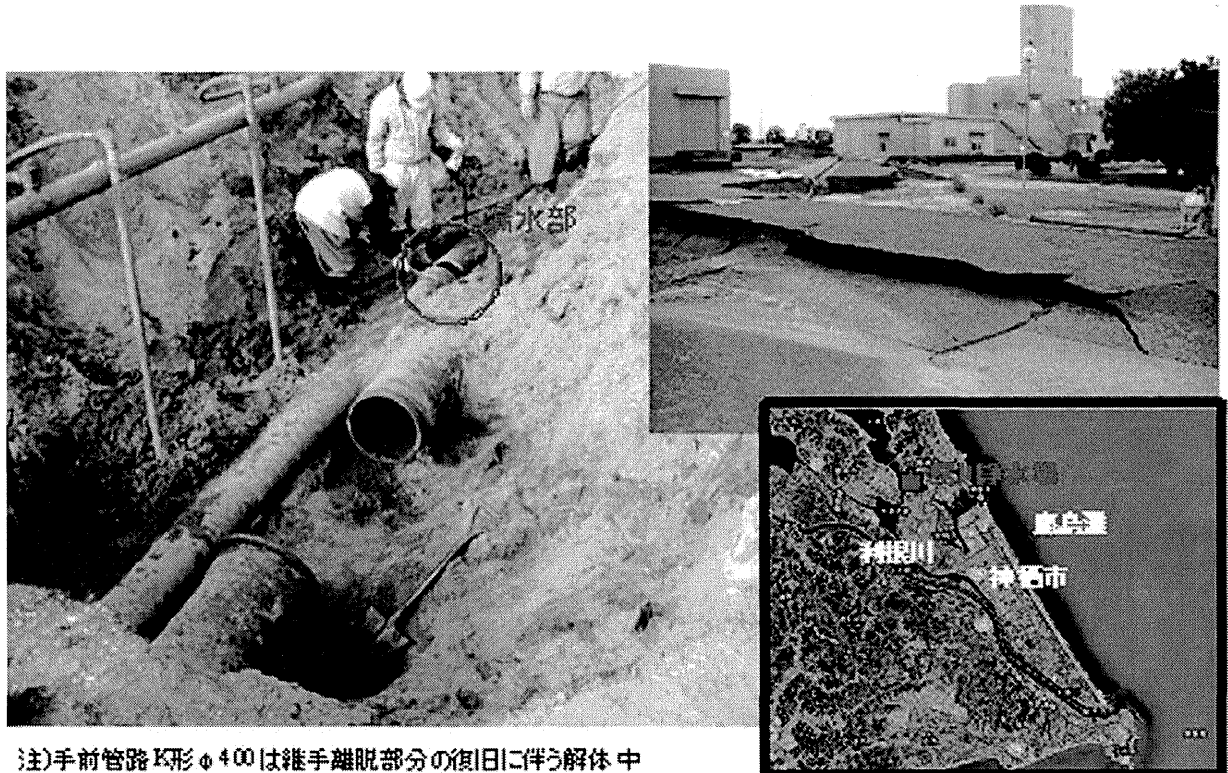
### 茨城県企業局 鱈川浄水場の被災状況

北浦南端部左岸に位置する鱈川浄水場（30,000m<sup>3</sup>/日）の敷地全体が液状化し、60～80cmの地盤沈下を生じるとともに、RC製共同溝の浮上が見られた。この共同溝の損壊した箇所から地下水や液状化した土砂が大量に流入し、その撤去に時間を要した。

このほか、地盤沈下に伴う構造物との取り付け部付近での埋設管の離脱・破損で、22箇所の場内配管が離脱・破損した。仮配管による復旧によって機能回復を急いだが、長期（40日間）の浄水停止となった。また、雨水調整池も被害を受けた。

注)手前管路K形φ400は継手離脱部分の復旧に伴う解体中

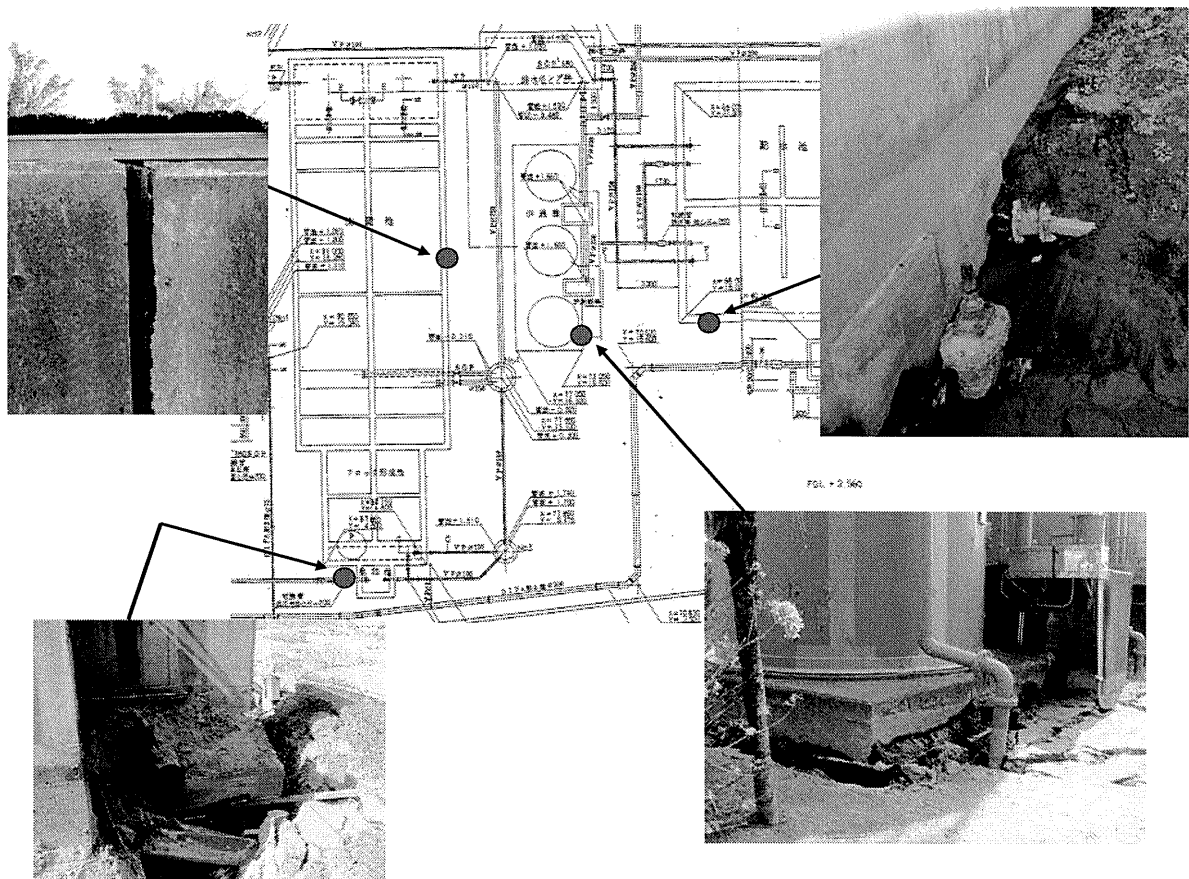
神崎町 神宿浄水場の被災状況

利根川下流部右岸の堤防沿いにある神宿浄水場（1,639m<sup>3</sup>/日）は、利根川水系利根川の表流水を水源としており、神崎町のほかに成田市、香取市の一部に給水している。敷地内で発生した液状化により、沈澱池の目地開きなどの被害が発生するとともに、埋設管が主として構造物との取り付け部で破損し、通水機能を停止した。

現在、この浄水場は放棄状態であるが、町の保有する地下水系の古原浄水場の隣接用地を新たに確保し、新たに浄水処理施設を造り直すこととし、既存取水施設の耐震化と導水ポンプ場の新設を行い、合わせて導水管路を整備することとしている。

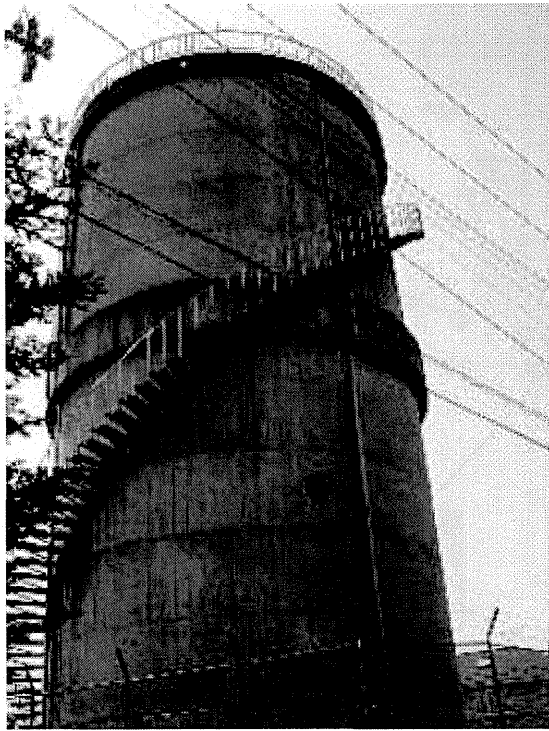
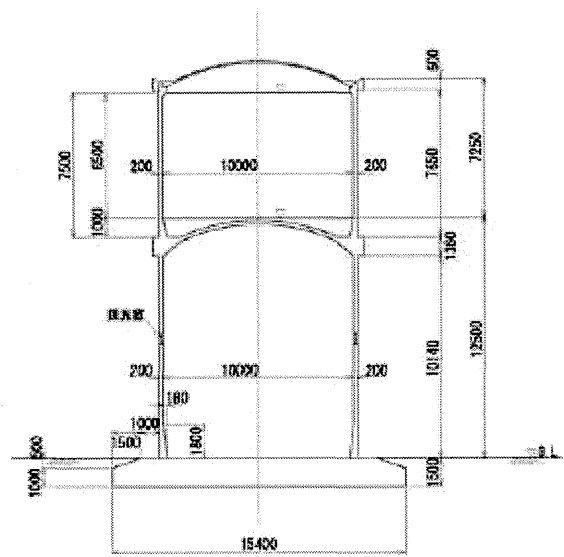
沢配水池（高架水槽）の構造

昭和53年竣工の沢配水池は、上部はPC製円形水槽(直径10m、高さ8.25m、容量500m<sup>3</sup>)、下部はRC製架台(直径10mの円形、高さ11.5m)の2層構造で、設計指針等における分類上は高架水槽と称すべきものである。標高95mほどの丘陵頂部にあり、地下水位は低く、液状化や地すべり等の地盤変状・変化は報告されていない。

ただし、構造図によれば、架台部のRCは、コンクリート厚20cm、10mmの異形鉄筋が30cm間隔で短鉄筋(壁中心に配筋)となっている。コンクリート厚、鉄筋量の少なさに加え、複鉄筋とすべきところを短鉄筋にしているなど、構造的な弱点も大きく作用していることが考えられる。

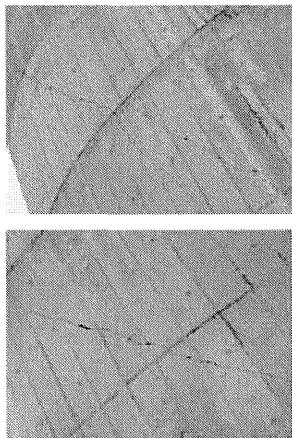
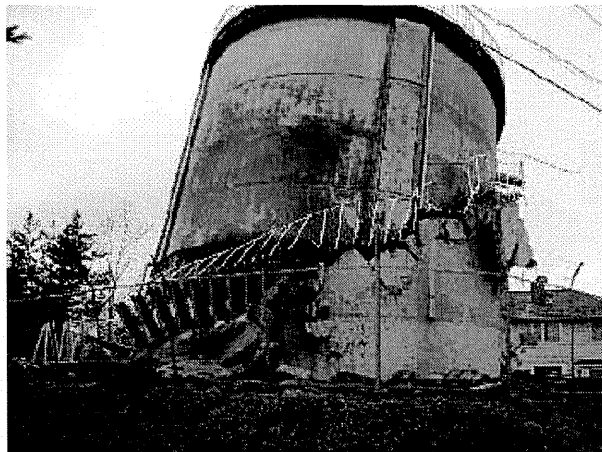
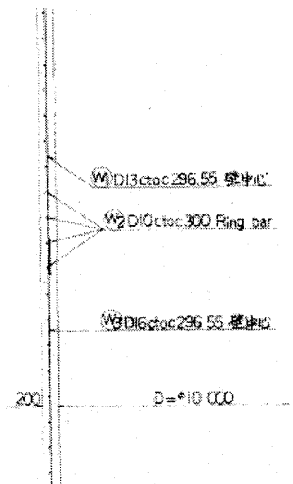
倒壊した高架水槽と RC 架台部の配筋

当該水槽は、3月11日の本震の際にRC架台部に斜めのクラックが多数入り、中間水位に下げて運転していたが、4月7日の余震によりクラックに沿って倒壊した。

市の調査では倒壊の原因は、設計時の想定地震を超えた地震動によるものとされている。

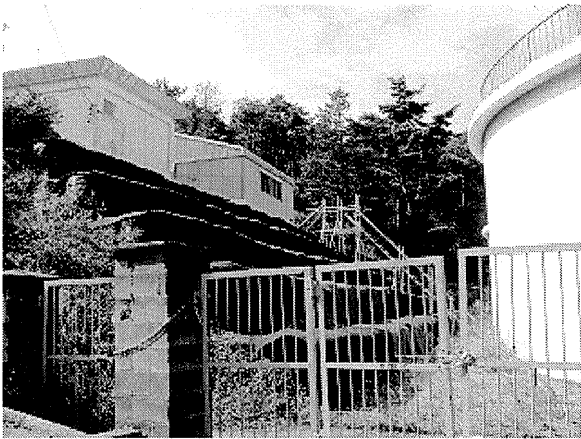
写真1 ろ過池下流側の仮土留め（土嚢）

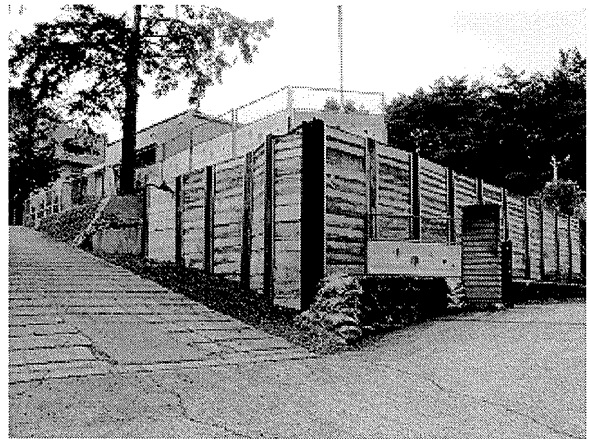
写真2 ろ過池上流側の仮土留め（木矢板）

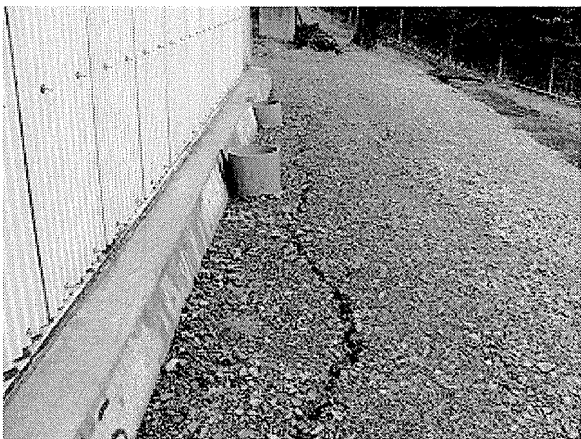
写真3 土嚢土留め上部の亀裂

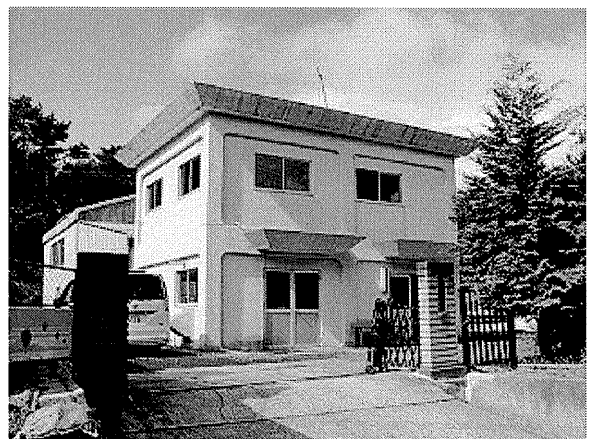
写真4 管理棟の状況（傾き有）

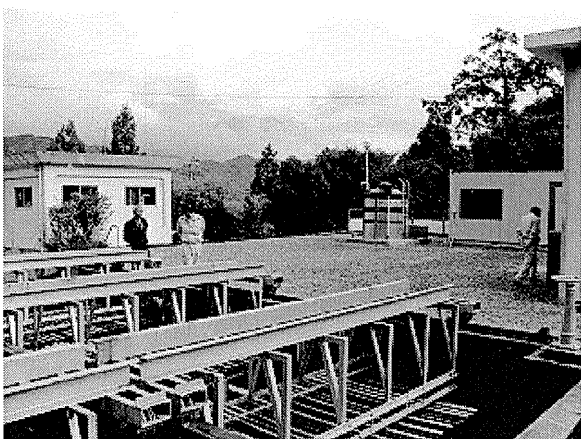
写真5 次亜注入ポンプ室（プレハブ建替）

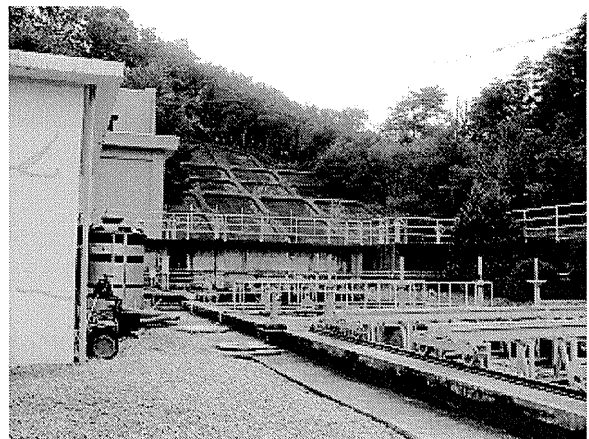
写真6 沈砂池（上）、沈澱池（下）の状況

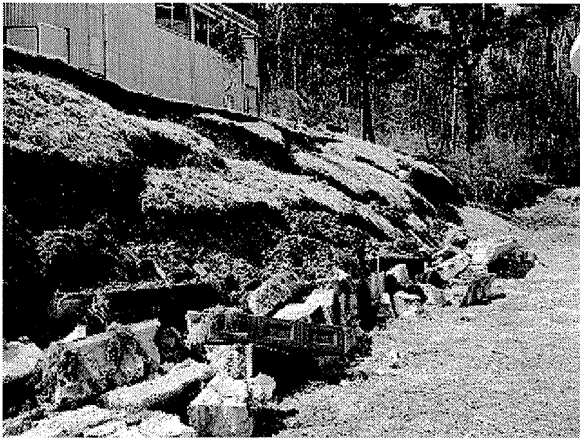
ろ過池下流側のブロック積擁壁の崩壊

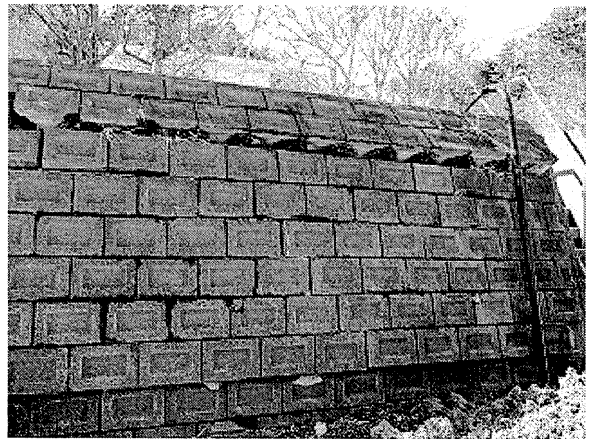
ろ過池上流側のブロック積擁壁の崩壊

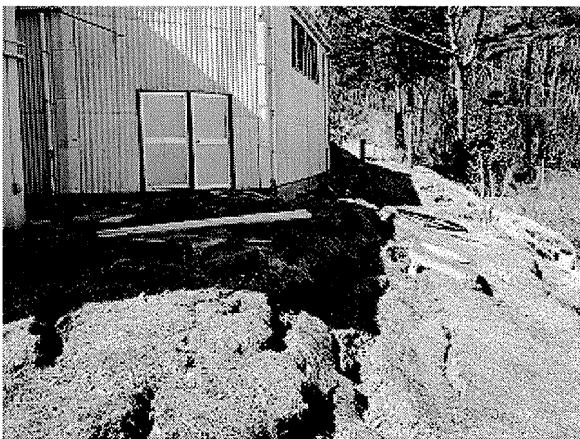
ろ過池周辺の盛土の状況

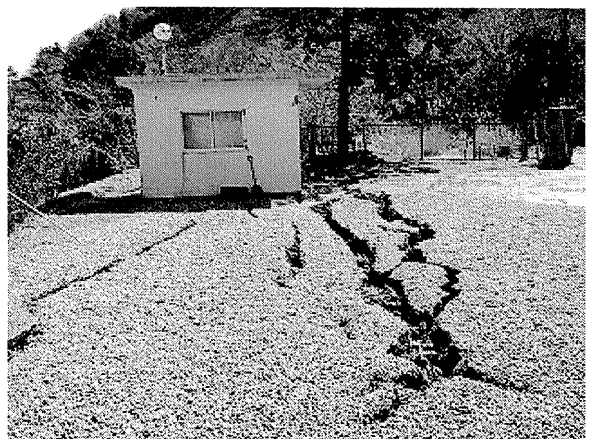
次亜注入ポンプ室周辺の盛土の状況

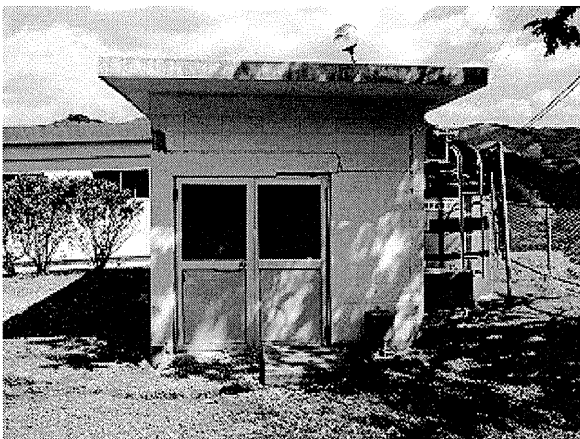
次亜注入ポンプ室の状況

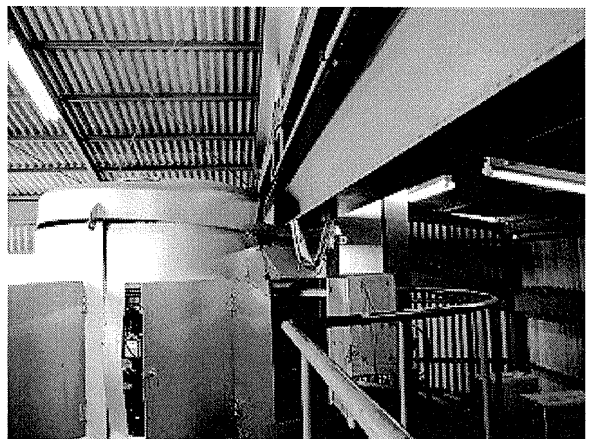
ろ過装置の状況（上部建屋の傾きが原因）
